AVIZ

RAPORT DE INVESTIGARE

al accidentului feroviar produs la data de 14.11.2023, pe raza de activitate a Sucursalei Regionale CF Timișoara, în stația CFR Aradu Nou, pe linia 3 abătută la km 51+654, în circulația trenului de marfă nr.66653013, prin deraierea a 6 vagoane cisternă încărcate cu motorină (de la al 3-lea la al 8-lea vagon din compunere), din care două s-au răsturnat

*Raport de investigare final
3 octombrie 2024*

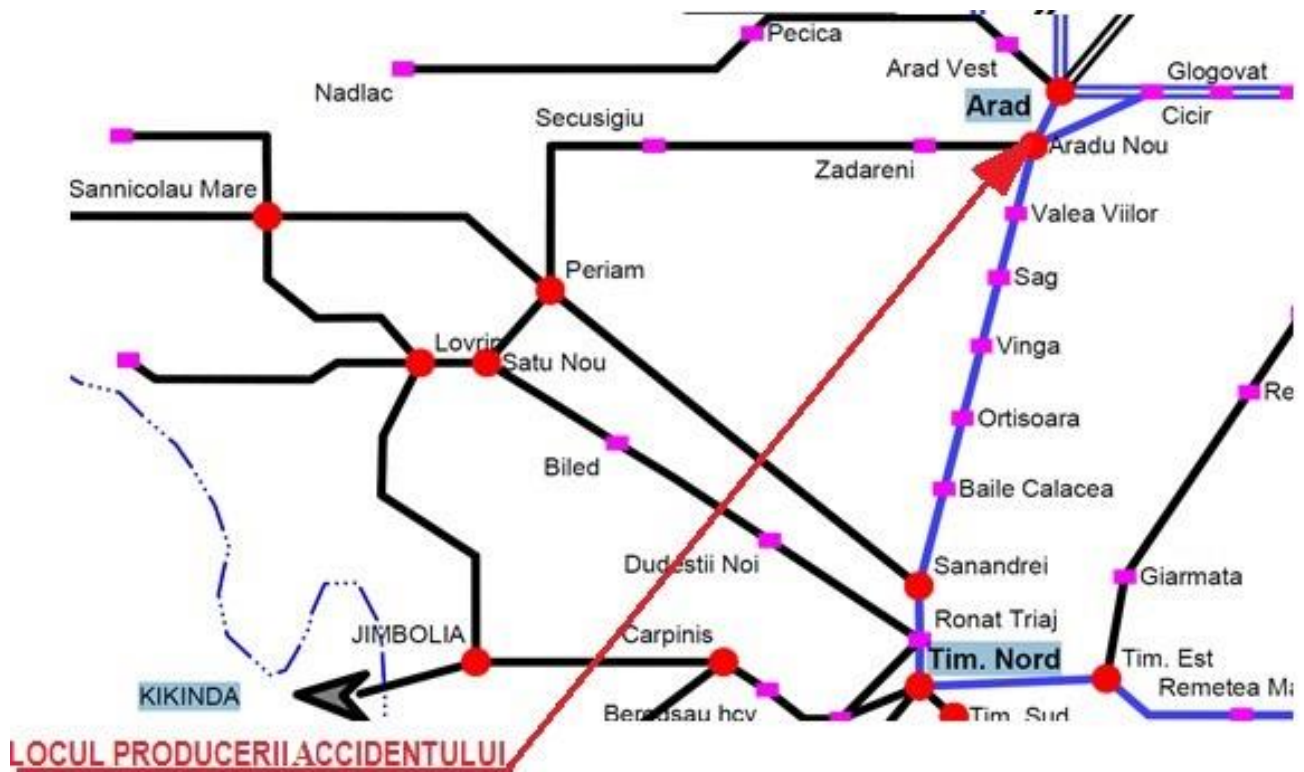
Figure 1. Accident site

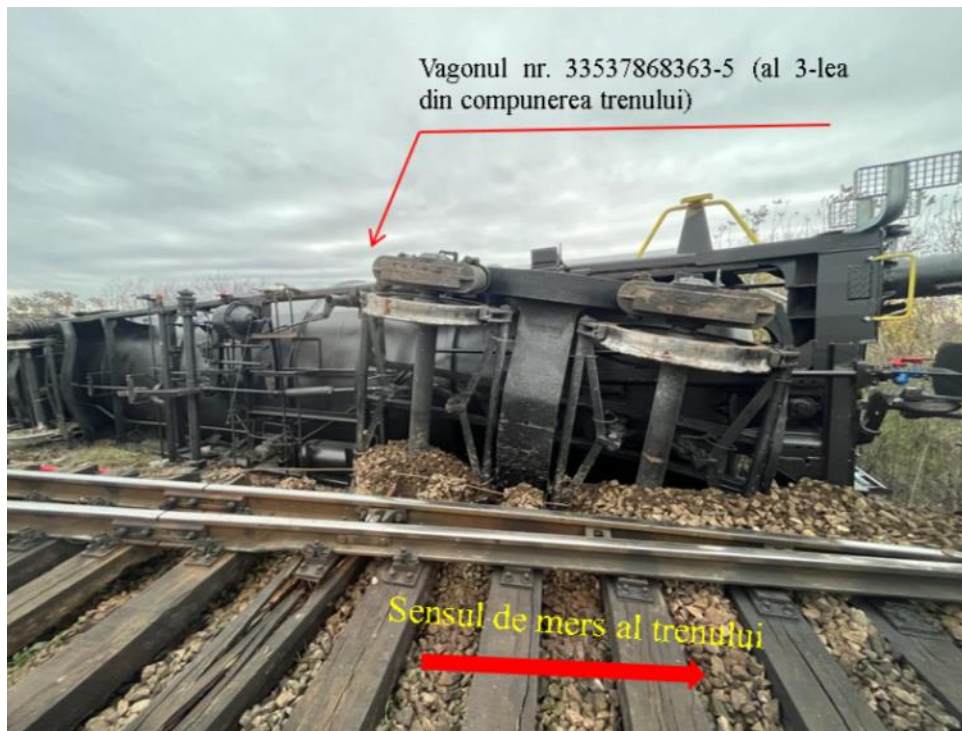
Foto nr.1 – Poziția vagonului nr. 33537868363-5

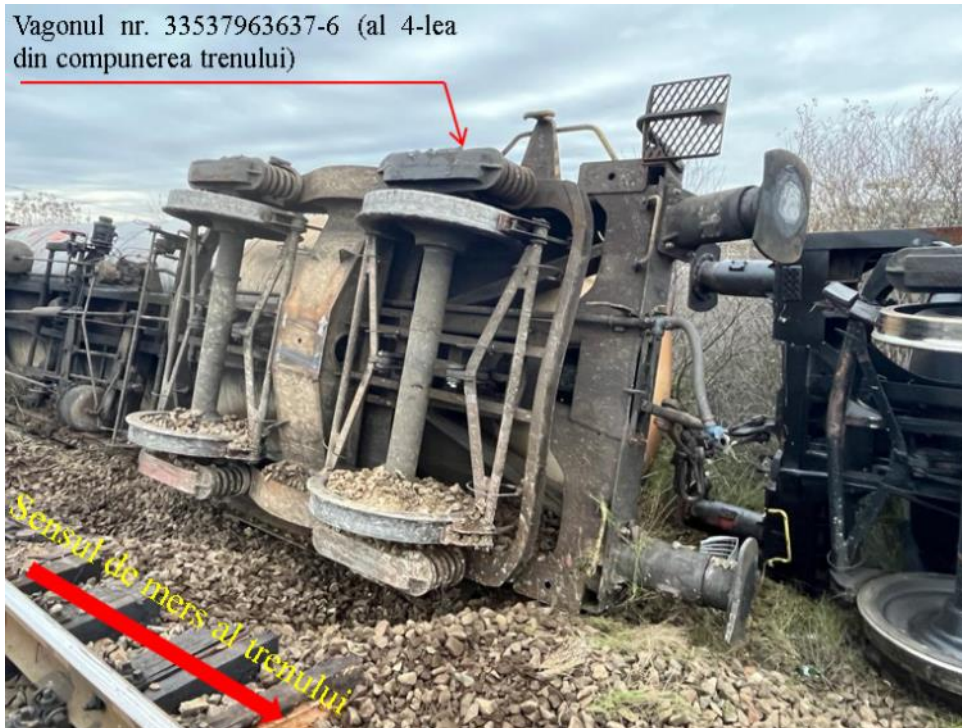
Foto nr.2 – Poziția vagonului nr. 33537963637-6

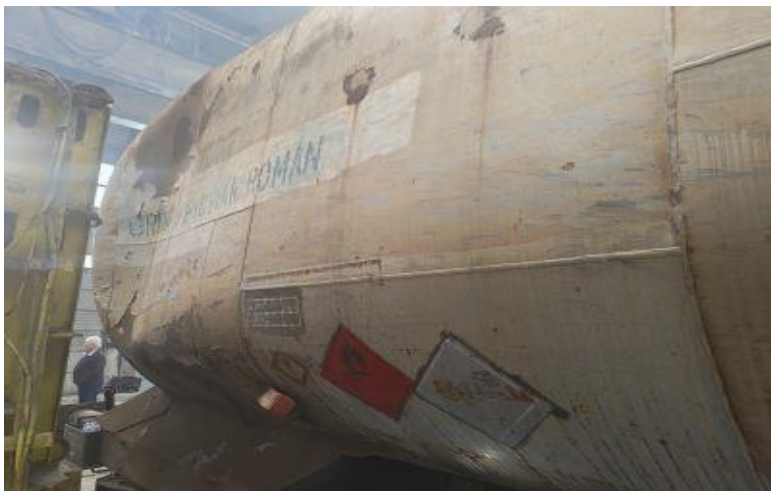
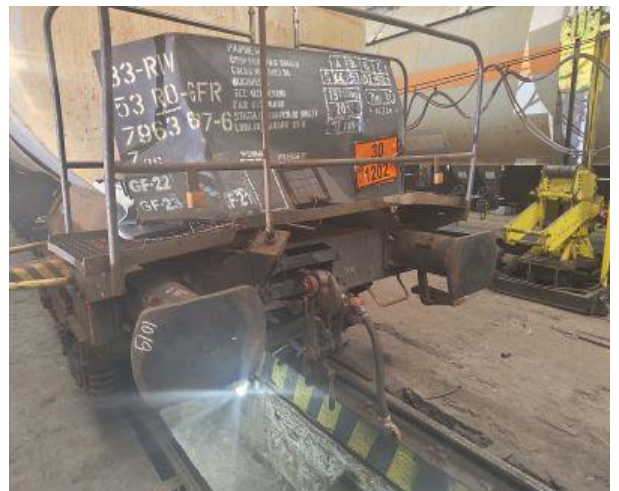
- la vagonul nr.33537963637-6 recipientul era deformat în proporție de 40% (foto nr.3);
- la vagonul nr.33537868363-5 recipientul era deformat în proporție de 70% (foto nr.4).

Foto nr.3 - Recipient deformat vagon nr.33537963637-6

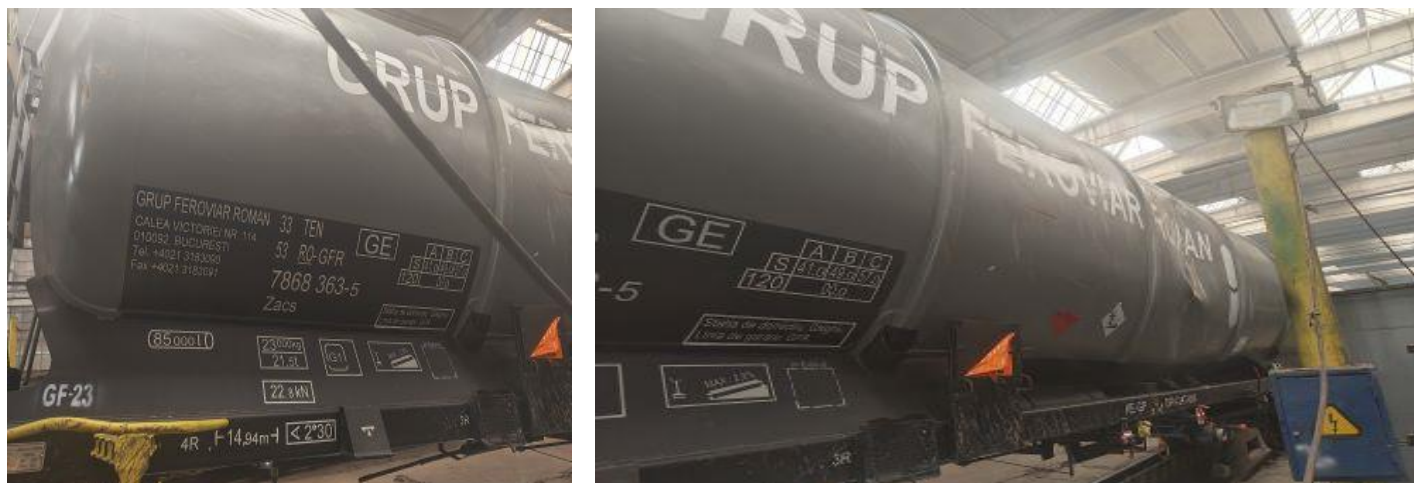
Foto nr.4 - Recipient deformat vagon nr.33537868363-5

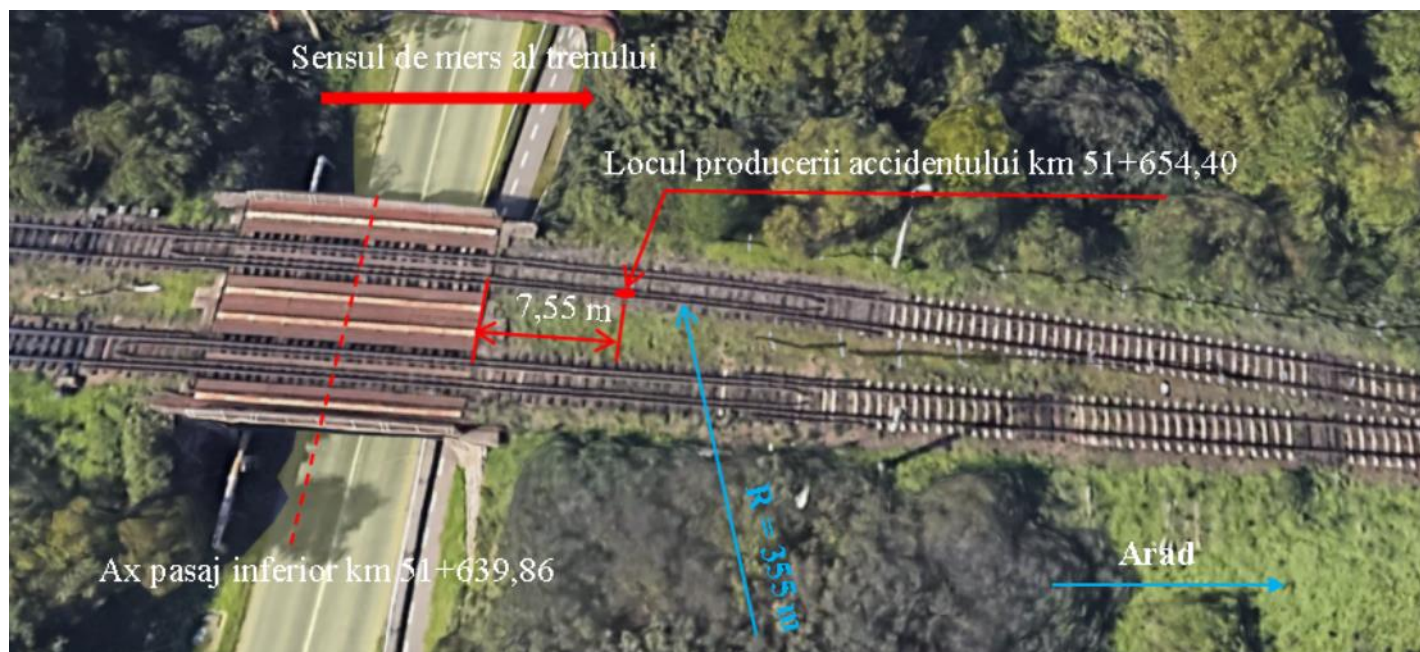
Foto nr.5 – Locul producerii accidentului feroviar

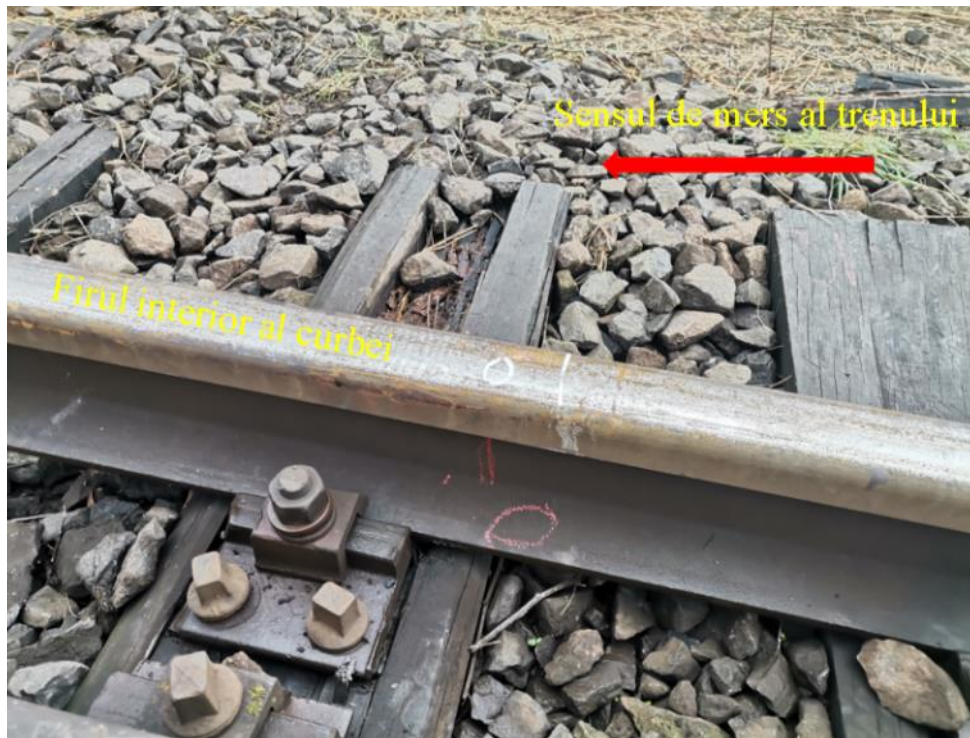
Prima urmă de cădere a roții din partea dreaptă, de pe flancul activ al ciupercii șinei aferente firului interior al curbei, în sensul de mers al trenului, s-a identificat la km 51+654,40, la o distanță de 7,55 m de terasamentul din capătul Y al pasajului inferior. Acest punct a fost marcat pe teren ca punctul „0” – foto nr.6.

Foto. nr.6 – Punctul „0”

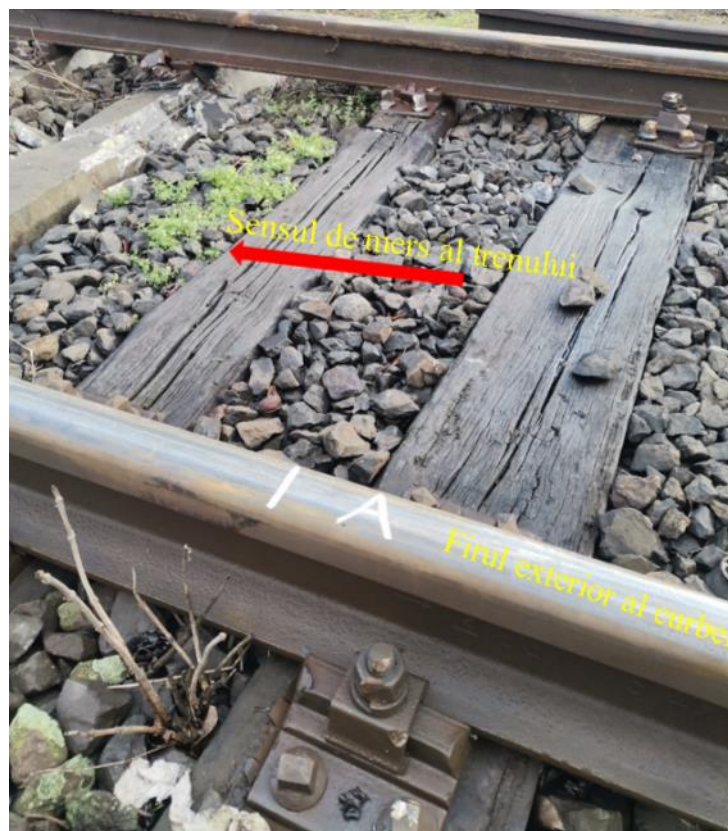
Pe firul din partea stângă al sensului de mers, la o distanță de 11,50 m de punctul „0”, a fost identificată prima urmă de cădere în exteriorul căii, punct marcat pe teren a punctul „A” – *foto nr.7.*

Foto. nr.7 – Punctul „A”

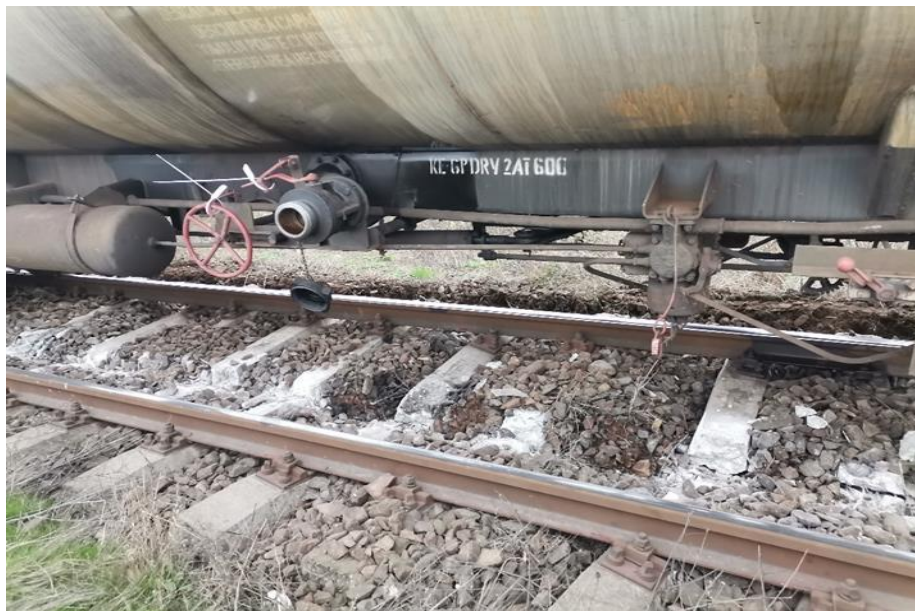
În urma producerii accidentului feroviar, a fost afectată suprastructura căii pe linia 3 abătută pe porțiunea de curbă echipată cu traverse din beton T18 (toate traversele din beton T18 strivite și rupte între cele două fire – *foto nr. 8*).

Foto nr.8 – Traverse din beton răsucite și rupte

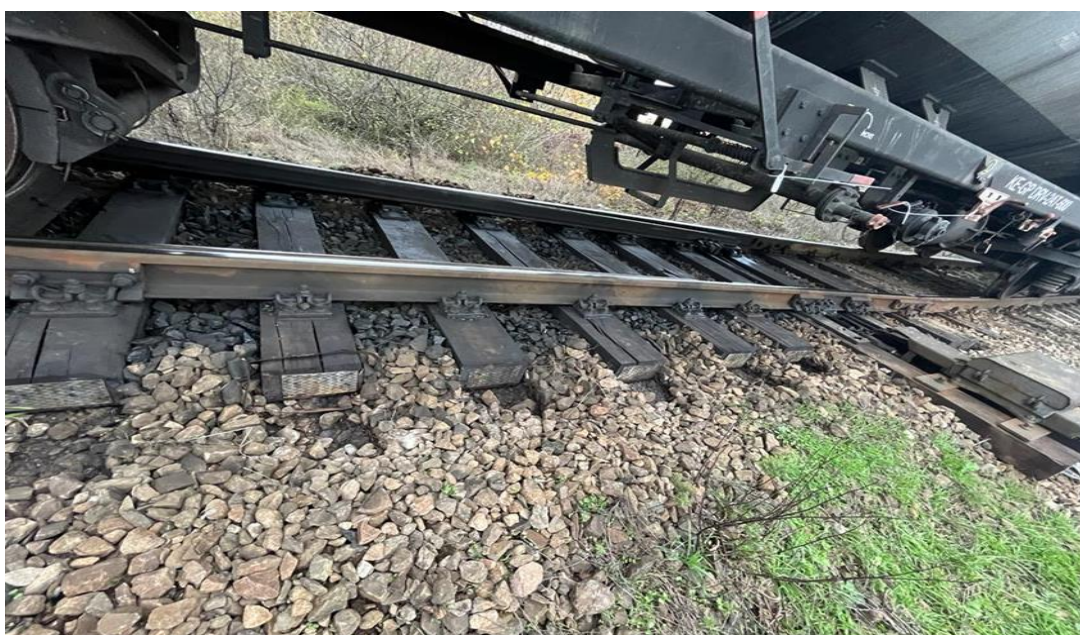
Schimbătorul de cale nr.4, atacat pe la călcâi, a fost afectat ca urmare a producerii accidentului feroviar pe zona inimii de încrucișare prin deteriorarea traverselor speciale și a fost deripat pe zona macazului și a șinelor de legătură ca urmare a răsturnării vagoanelor nr.33537868363-5 (al 3-lea din compunerea trenului) și nr.33537963637-6 (al 4-lea din compunerea trenului) în partea din stânga a căii.

Foto nr.9 – Deriparea pe zona macazului

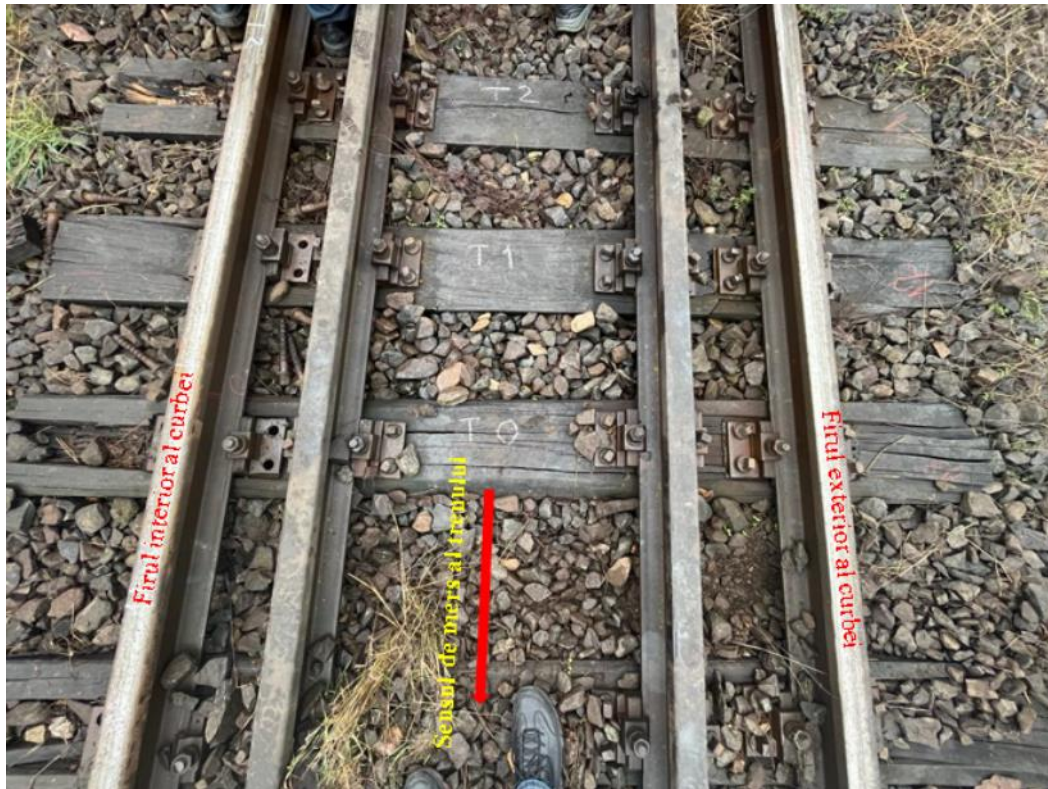
Foto nr.10- Starea tehnică a traverselor T_0 , T_1 și T_2

Factorul cauzal stabilit pentru producerea accidentului a fost existența în cale, la locul producerii accidentului feroviar, a unui grup de traverse de lemn normale necorespunzătoare (care nu au mai putut asigura prinderea corespunzătoare a șinelor situate la firul exterior, respectiv interior al curbei și menținerea ecartamentului căii în limitele toleranțelor admise în exploatare). Această deficiență a făcut ca, sub efectul dinamic determinat de circulația materialului rulant, ecartamentul căii să depășească limita maximă admisă în exploatare (1470 mm) și, în final, a condus la pierderea capacității de susținere și ghidare a șinei de la firul exterior al curbei determinând căderea între firele căii a roții din partea dreaptă a celei de a 2-a osii de la vagonul nr.21802475015-8.

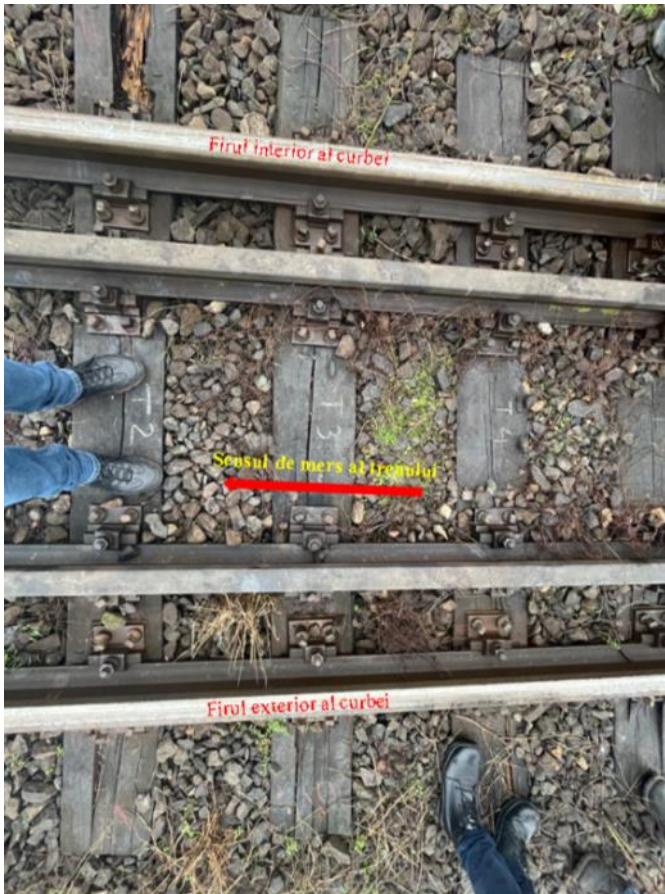
Foto nr.11- Starea tehnică a traverselor T_3 și T_4

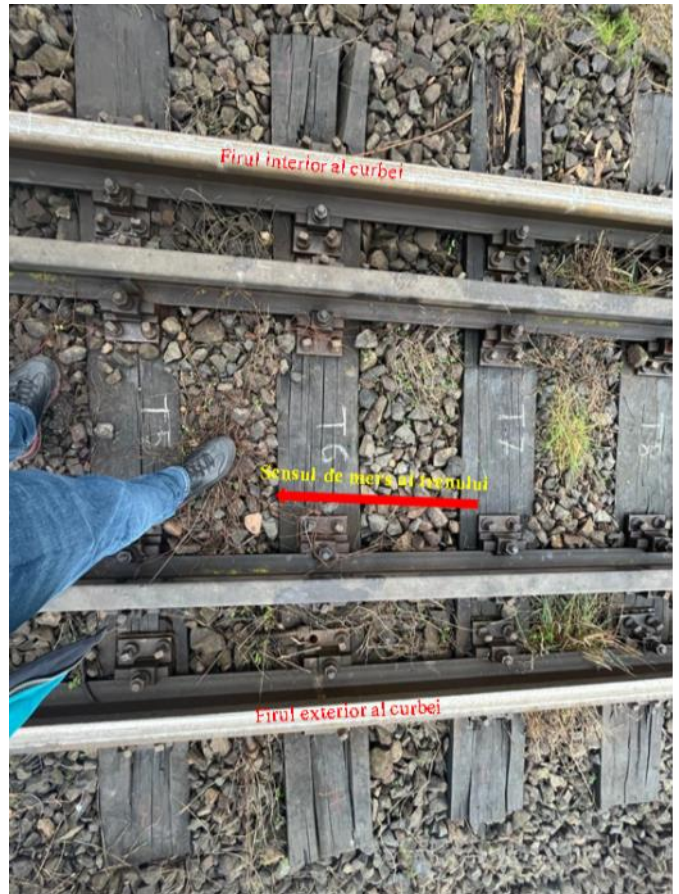
Foto nr.12 - Starea tehnică a traverselor T_5 , T_6 și T_7

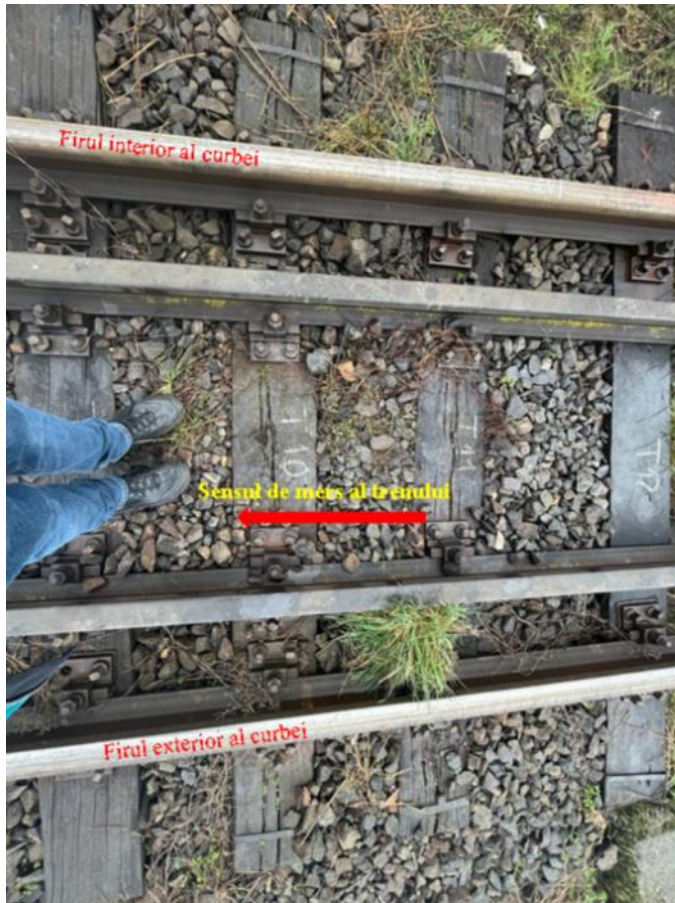
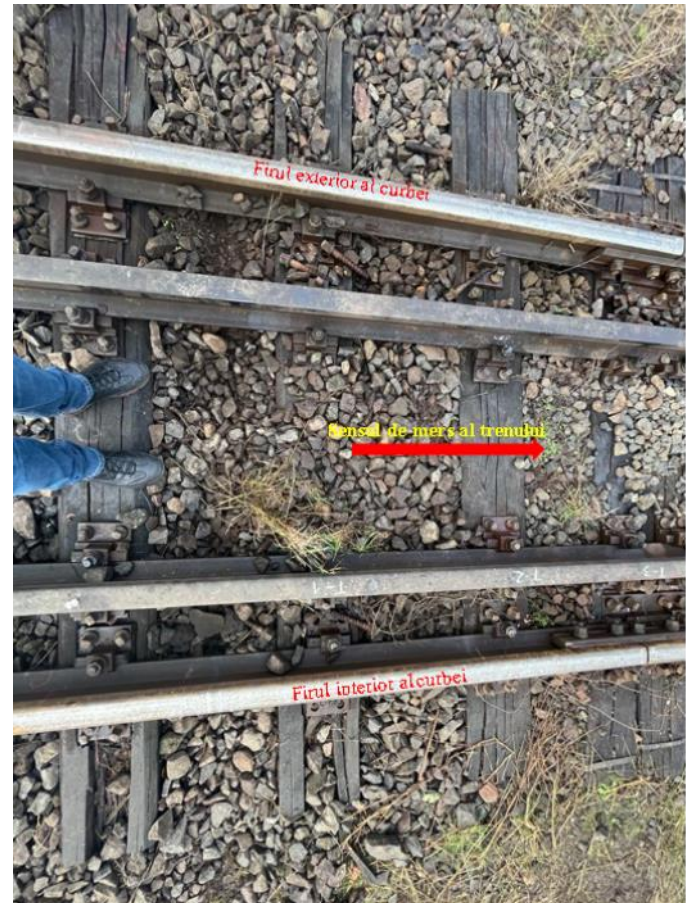
Foto nr.13 - Starea tehnică a traverselor T_{10} , T_{11} și T_{12} Foto nr. 14 - Starea tehnică a traverselor T_{-1} , T_{-2} și T_{-3}

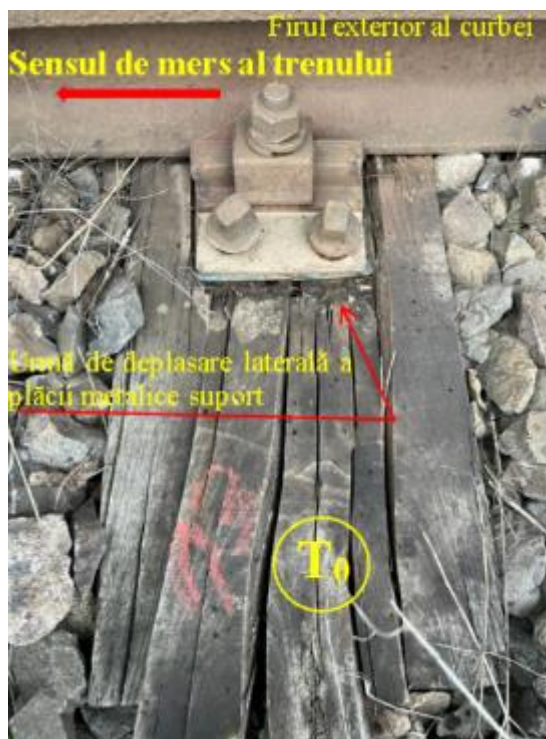
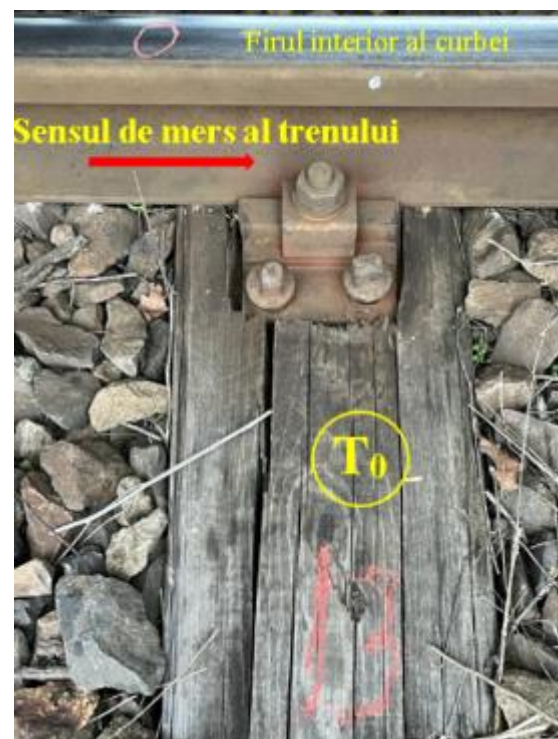
Foto nr.15 - Capătul traversei T_0 pe firul exterior Foto nr.16 - Capătul traversei T_0 pe firul interior

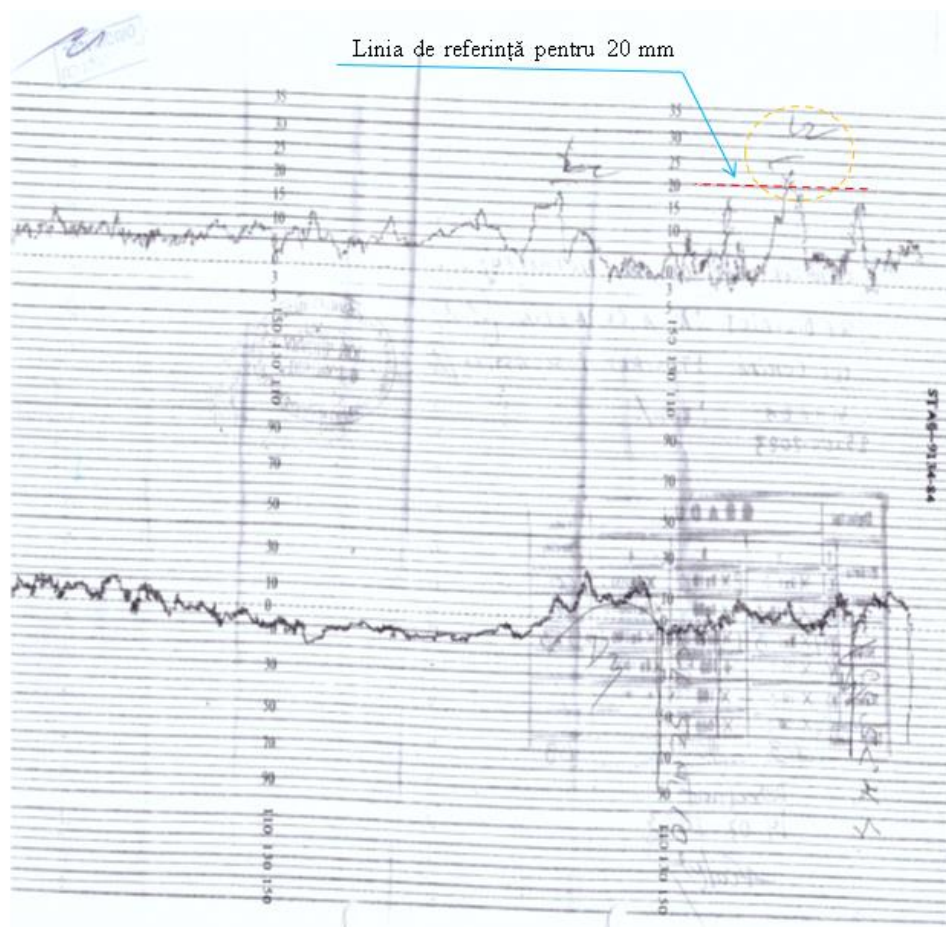
Figura nr.7 - banda înregistrată la data de 25.05.2023 în urma măsurătorii cu CMC

Din analiza efectuată de responsabilul din secție cu descifrarea benzii cu ocazia verificării liniei 3 abătută din stația CFR Aradu Nou cu CMC, la data de 25.05.2023, pe porțiunea de linie unde a avut loc deraierea (între schimbătorul de cale nr.10 și nr.4) a fost înregistrat un defect de gradul 2 (L2) – *figura nr.7*.

Pentru defectul de gradul 2 (L2) înregistrat în urma descifrării benzii cu ocazia verificării cu CMC în data de 25.05.2023 se observă că abaterile la ecartament ating linia de referință pentru 20 mm pe diagrama aferentă ecartamentului. În conformitate cu *Îndrumătorul pentru folosirea cărucioarelor de măsurat calea nr.329* ediția

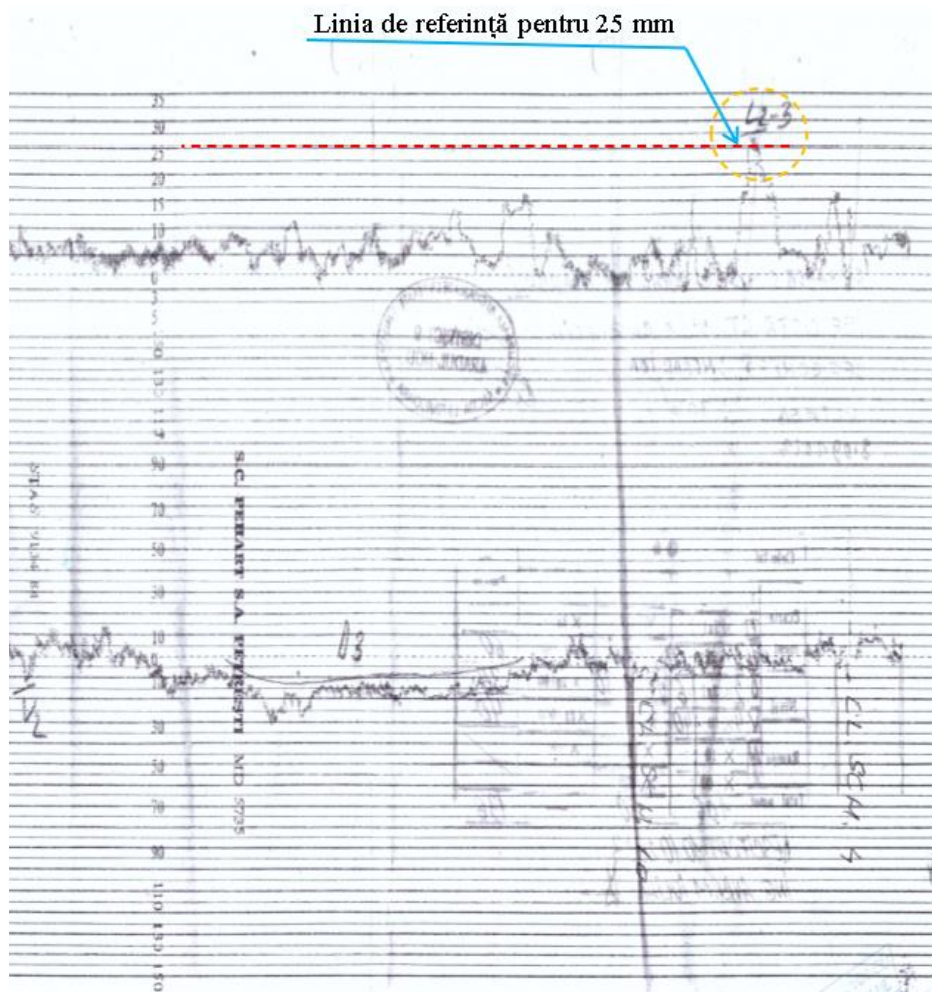
Figura nr.8 - banda înregistrată la data de 08.09.2023 în urma măsurătorii cu CMC

La măsurătorile cu CMC efectuate în data de 08.09.2023 se constată o agravare a defectului la ecartament pe aceeași porțiune de linie cuprinsă între schimbătorii de cale nr.10 și nr.4, abaterile la ecartament atingând linia de referință pentru 25 mm pe diagrama ecartamentului (*figura nr.8*). Ca urmare a descifrării benzii CMC, defectul la ecartament a fost înregistrat ca defect de gradul 2/3.

La măsurătorile cu CMC efectuate în data de 08.09.2023 se constată o agravare a defectului la ecartament pe aceeași porțiune de linie cuprinsă între schimbătorii de cale nr.10 și nr.4, abaterile la ecartament atingând linia de referință pentru 25 mm pe diagrama ecartamentului. Ca urmare a descifrării benzii CMC, defectul la ecartament a fost înregistrat ca defect de gradul 2/3.
