Urspårning med resandetåg

Statens haverikommission har utrett en olycka där tåg
50562 spårade ut mellan Iggesund–Hudiksvall,
Gävleborgs län, den 7 augusti 2023

28 oktober 2024

Diarienummer: J-9/23

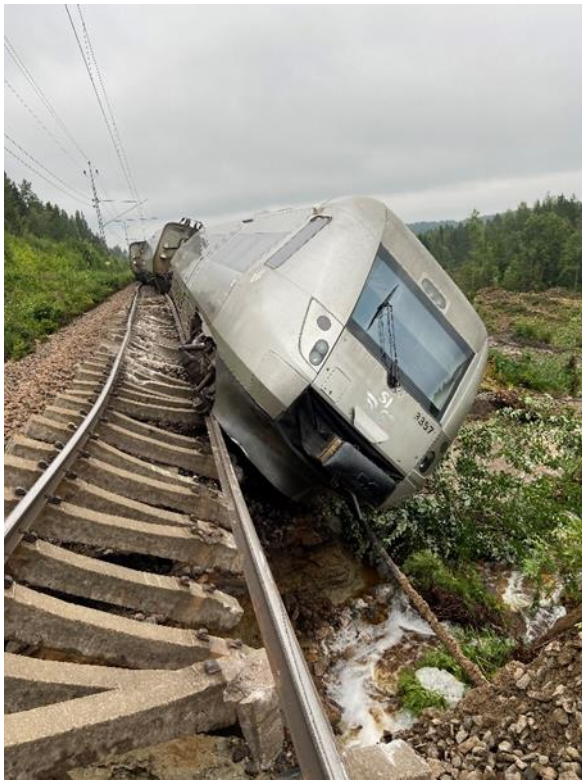
Figur 2. Bild som visar de tre bakersta vagnarna och vattnet som forsar genom den rasade banvallen.

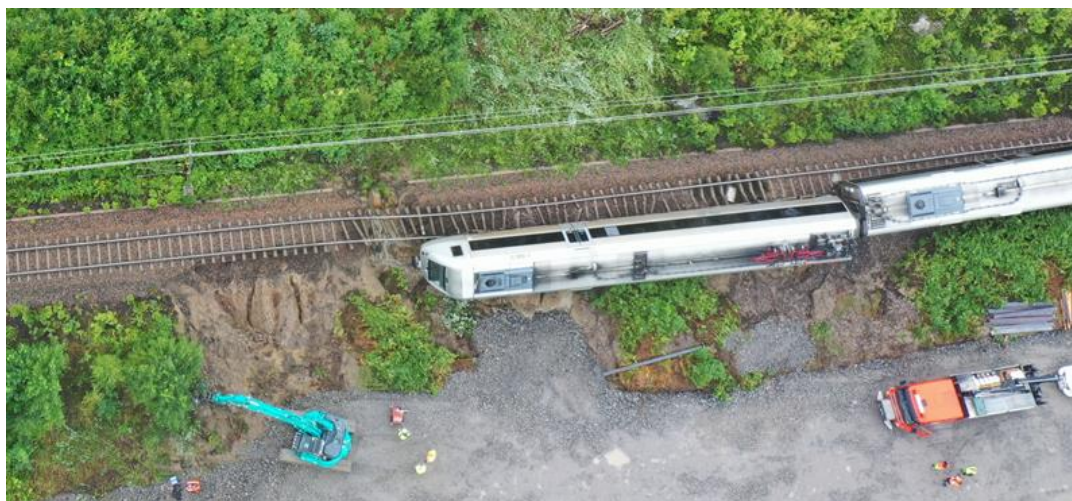
Banvallen gav vika och rasade när tåget passerade över banavsnittet med det tidigare rapporterade, mindre raset. Efter urspårningen fortsatte vattnet att erodera banvallen längs en sträcka på cirka 40 meter, se figur 1 och 3.

Figur 3. Banvallen med rasområdet och det urspårade tåget. Drönbild tagen några dagar efter olyckan. Foto: Trafikverket.

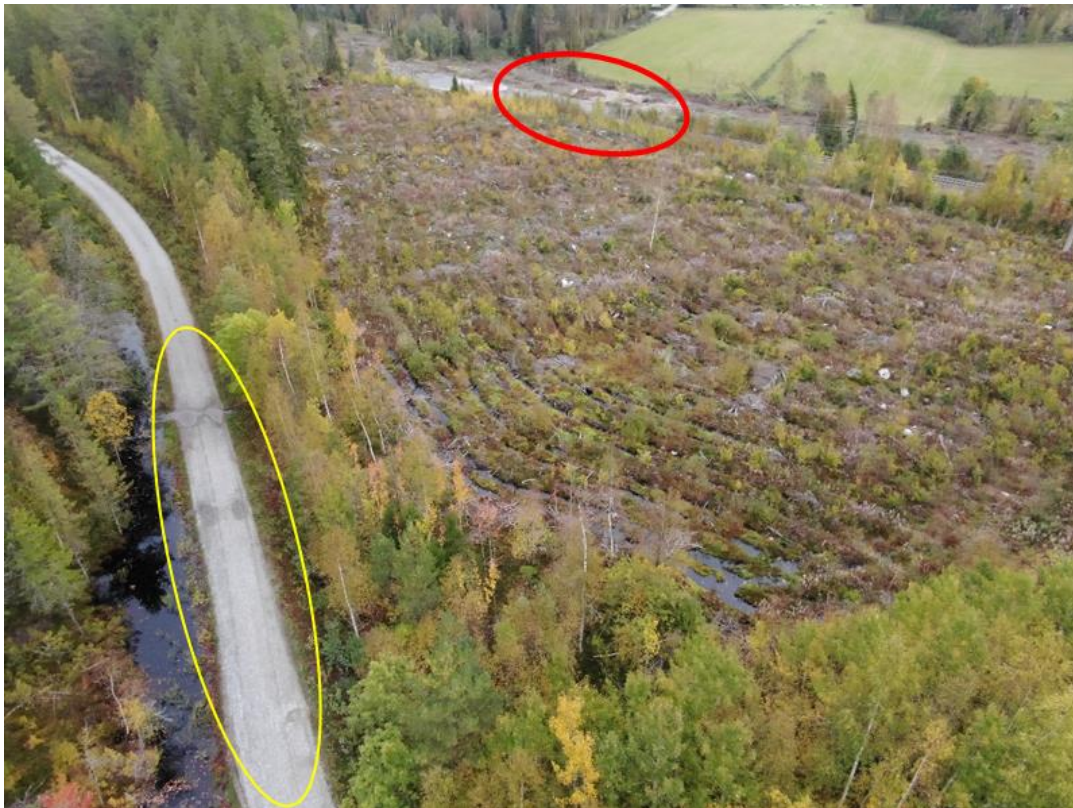
Vid den olycksplatsundersökning som SHK genomförde i slutet av september 2023 fanns större mängder vatten i den överliggande terrängen med myrmarker och hyggen, se figur 8.

Figur 8. Markområdet och slänten ned mot olycksplatsen. Bilden är tagen den 29 september 2023. Gul markering visar områden där vatten från överliggande områden tidigare har svämmat över vägen (mörka fläckar). Röd markering visar olycksplatsen.

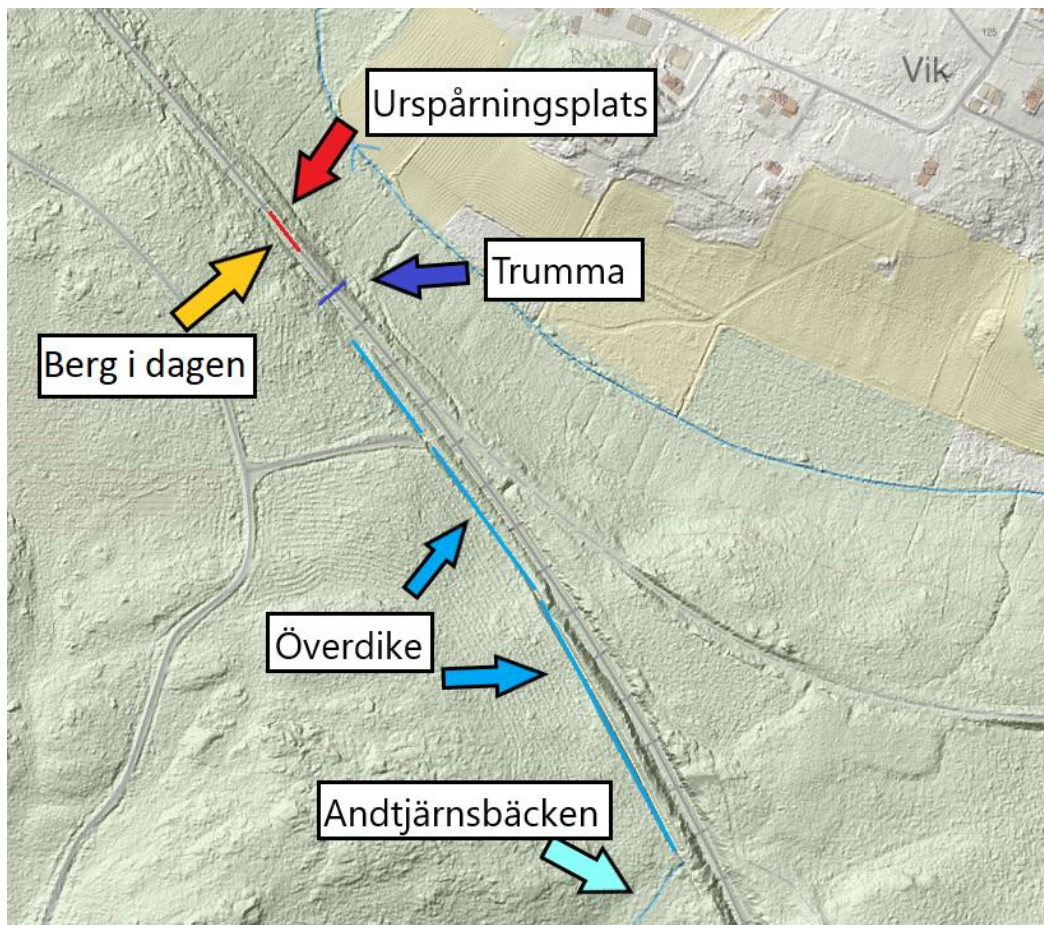
Det aktuella överdiket har till uppgift att samla upp vatten som sedan via brunnar med kupolsilar ska avledas ner till en trumma som är placerad i diket längs banvallen, se figur 10. Överdiket, med kupolsilar och dränerande avlopp, är byggt utanför det staket som löper längs banvallen. Överdiket var vid SHK:s olycksplatsundersökningar beväxt med sly och runt dess kupolsilar hade ingen rensning av beväxning skett.

Figur 10. Bilden visar överdiket och Andtjärnsbäcken, med markeringar i blått, som rinner ner mot överdiket och banvallen. Bilden visar även urspårningsplatsen och berg i dagen. Markeringar av SHK.
Foto: © Lantmäteriet.

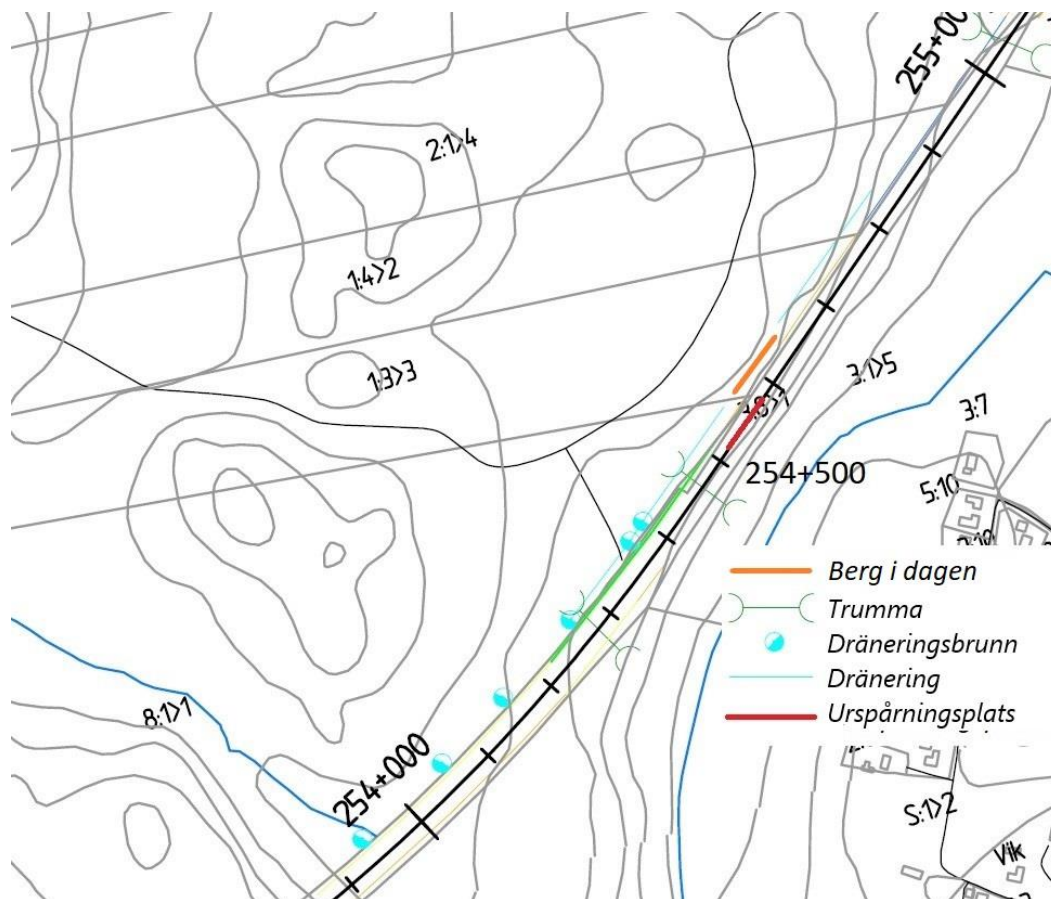
Figur 11. Bild från avvattningsinventeringen som visar att vattnet stannas upp längs med urspårningsplatsen. Berg i dagen markeras på bilden. Vattnet leds till trumman söder om urspårningsplatsen. Markeringar för berg i dagen och urspårningsplats gjorda av SHK. Källa: Trafikverket.

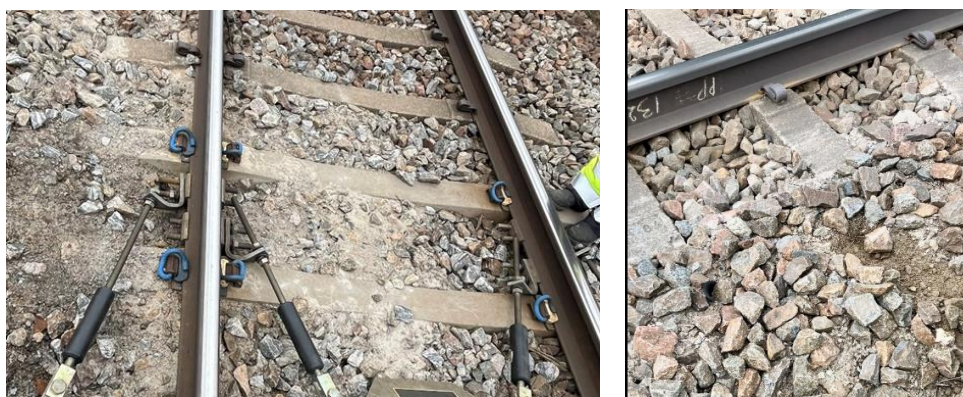
På den cirka 4 km långa sträckan mellan olycksplatsen fram till Hudiksvall förekom vid SHK:s platsbesök i april 2024 områden med s.k. ”pumpplatser” dvs. ställen på banvallen där vatten emellanåt pumpas upp ur marken och för med sig finare material ur bankroppen upp på det dränerande skikt av makadam som sliprarna stödjer mot. På flera platser låg finkornigt material i dagen bland makadammen. På en del ballastkrön var det översta lagret av makadam tunt ovanpå ett lager av finkornigt material, se figur 12. På nedsidan av banvallen förekom relativt tät beväxning vilket indikerar att det funnits god tillgång till vatten i banvallen under lång tid.

Figur 12. Vänster bild visar en s.k. pumpplats där vatten pumpas upp ur banvallen emellanåt och för med sig finkornigt material. Höger bild visar ballastkrön med tunt ytskikt av makadam.

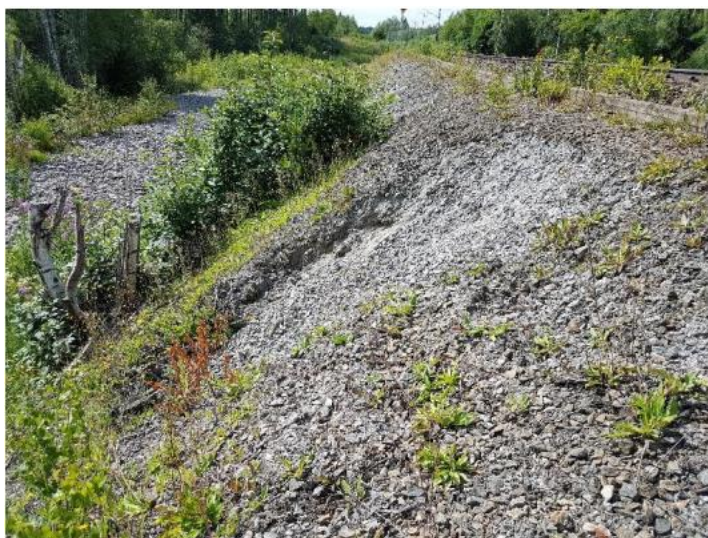
Figur 11. Bilden visar en typskada från handboken. Bilden är från Iggesund där en del av bankslänten tryckts ut pga. vattentryck.
Foto: Trafikverket.

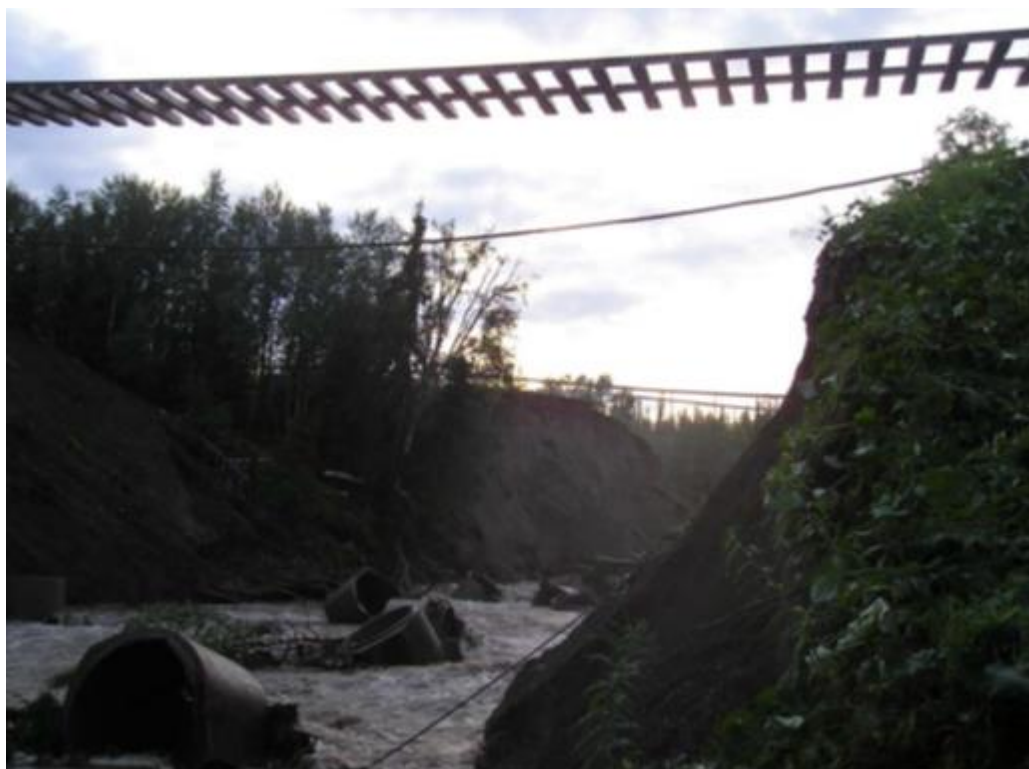
Figur 22. Bild från Banverkets utredning av urspårningen i Are. I förgrunden räl i luften över en bortspolad banvall. I bakgrunden vägräcken i luften över en bortspolad vägbank. Källa: Banverket
