Veiligheidsonderzoeksverslag

Bijna-botsing tussen een lege reizigerstrein en
een andere reizigerstrein
Denderleeuw - 11/07/2023

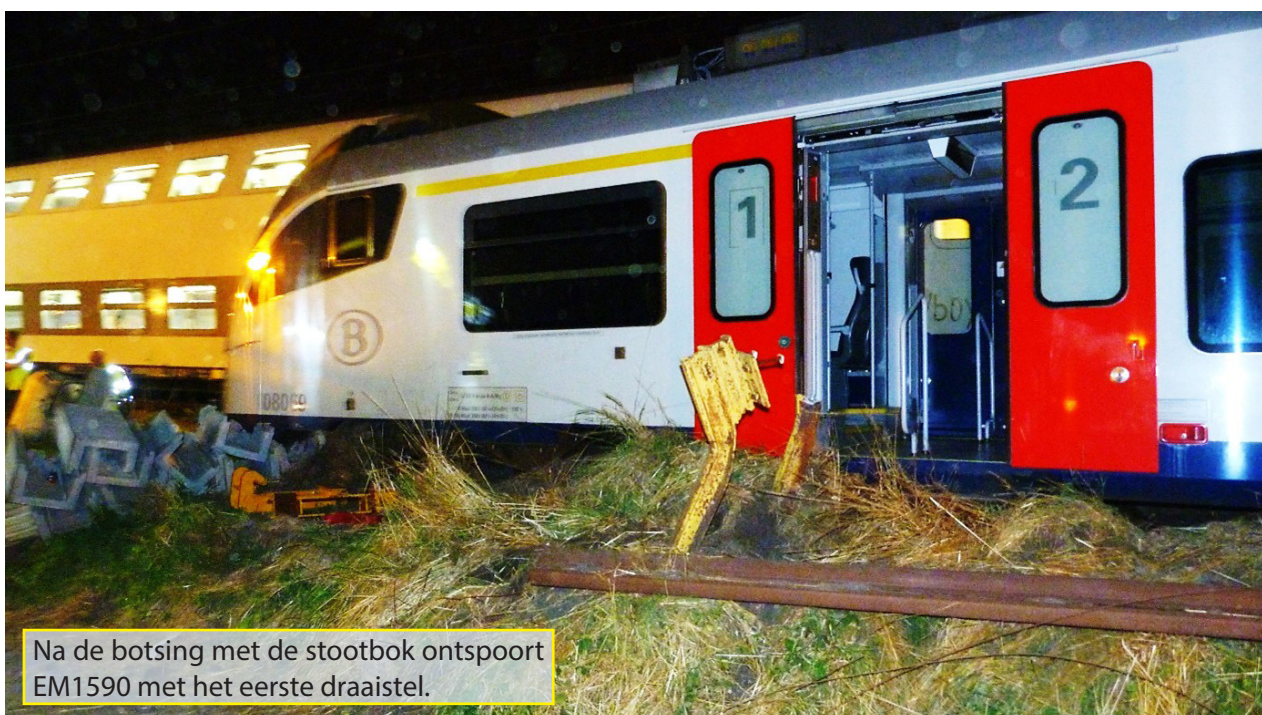
Het einde van het doodspoor wordt aangegeven door een stootbok met merkbord dat door de treinbestuurder visueel waargenomen moet worden. Van zodra de afstand tussen een stootbok en de kop van een trein minder dan 200 meter bedraagt, moet de treinbestuurder de snelheid beperken tot maximum 20 km/u. Op de dag van het ongeval rijdt de treinbestuurder met een snelheid van ongeveer 28 km/u tot aan het eind van het doodspoor en rijdt hij de stootbok aan. Hierdoor ontspoord de trein met het eerste draaistel over een afstand van 17 meter richting het naastgelegen spoor A van de lijn 89 dat parallel naast het doodspoor ligt. Hierbij belandt de trein in het vrijruimteprofiel van dit spoor. Door de aanrijding belandt ook een deel van de stootbok op spoor A van lijn 89.

Na de botsing met de stootbok ontspoord E1590 met het eerste draaistel.

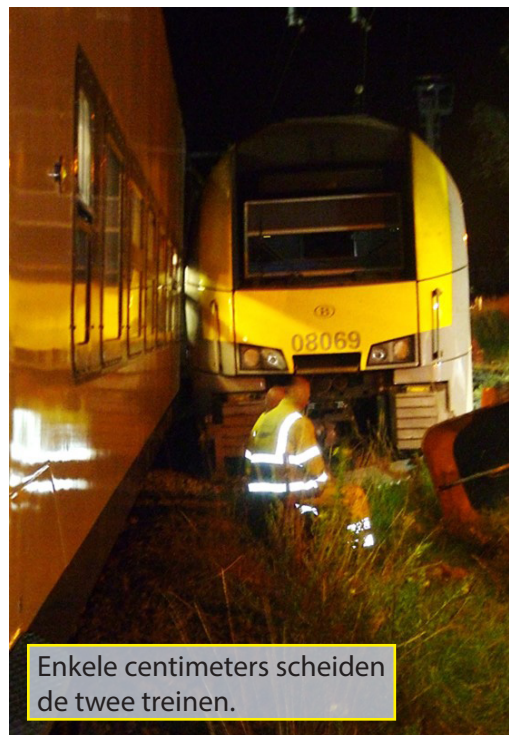
Enkele centimeters scheiden de twee treinen.

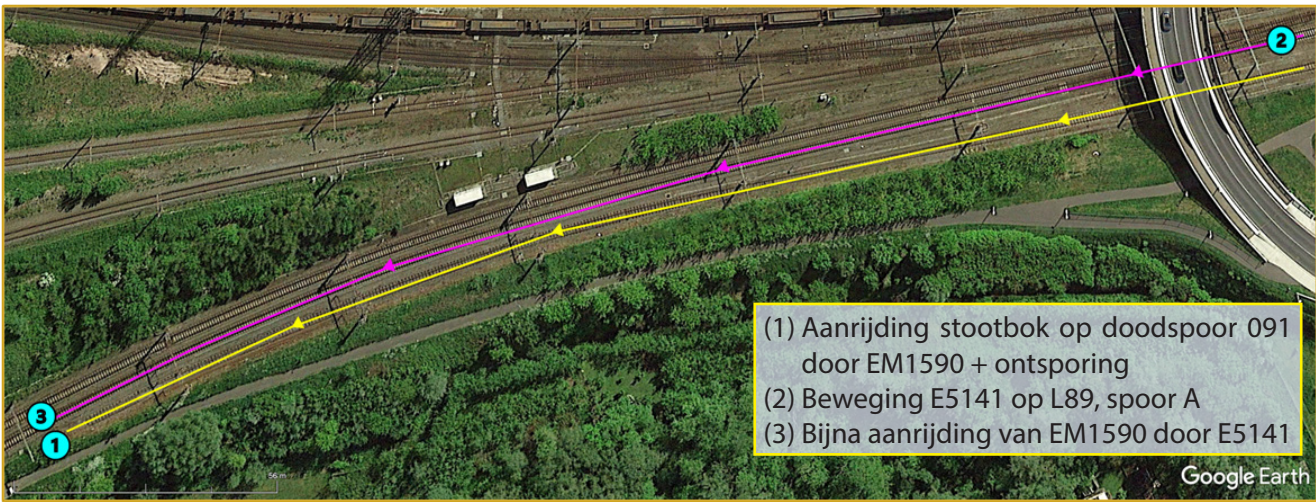
(1) Aanrijding stootbok op doodspoor 091 door EM1590 + ontsporing
 (2) Beweging E5141 op L89, spoor A
 (3) Bijna aanrijding van EM1590 door E5141

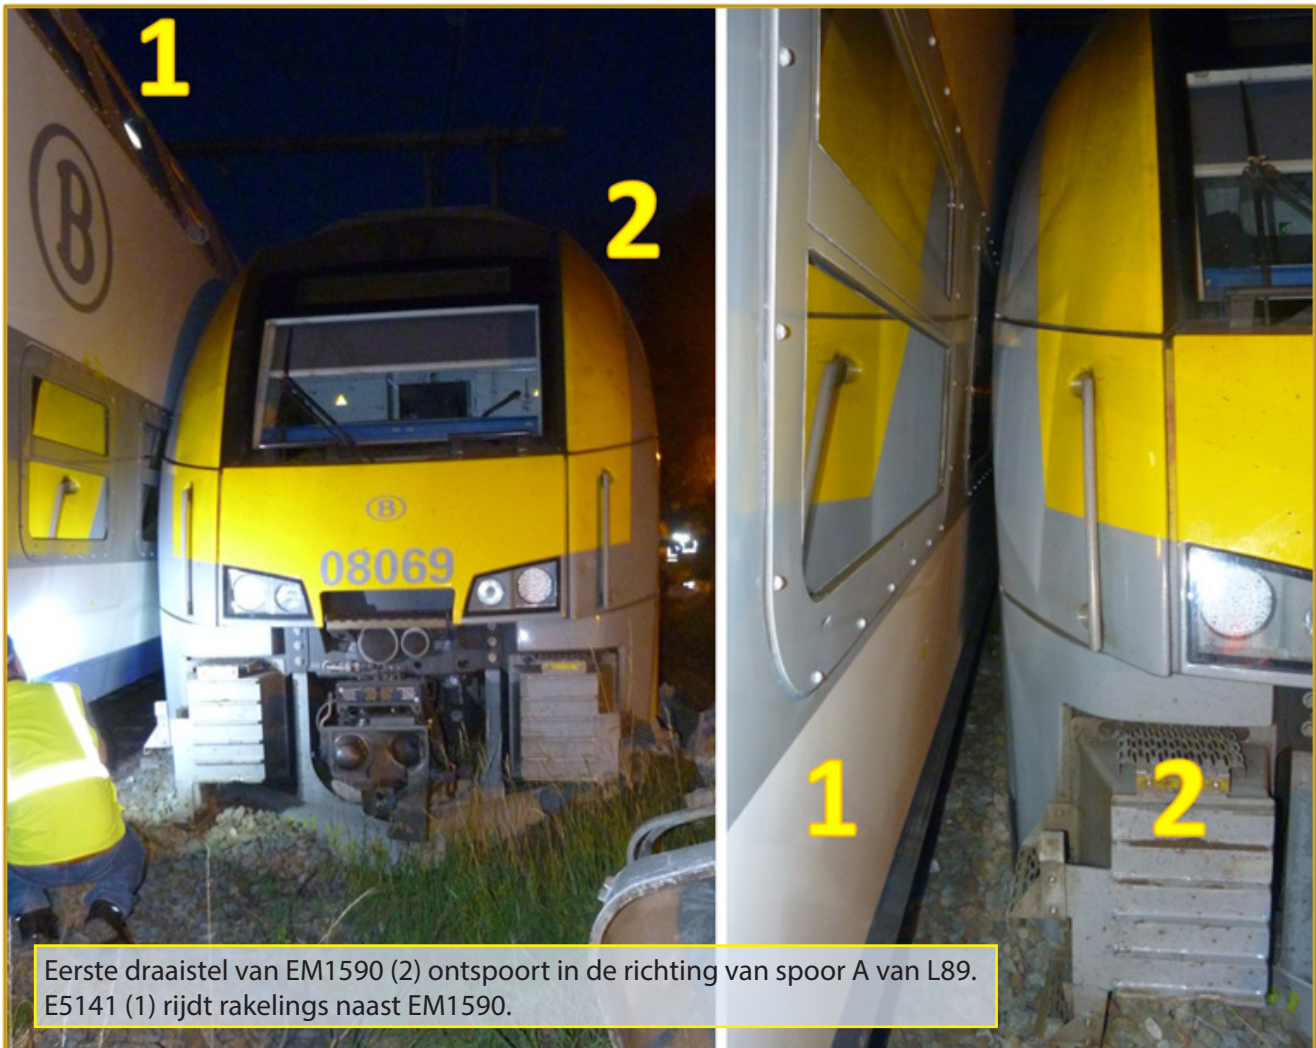
Eerste draaistel van EM1590 (2) ontspoort in de richting van spoor A van L89. E5141 (1) rijdt rakelings naast EM1590.

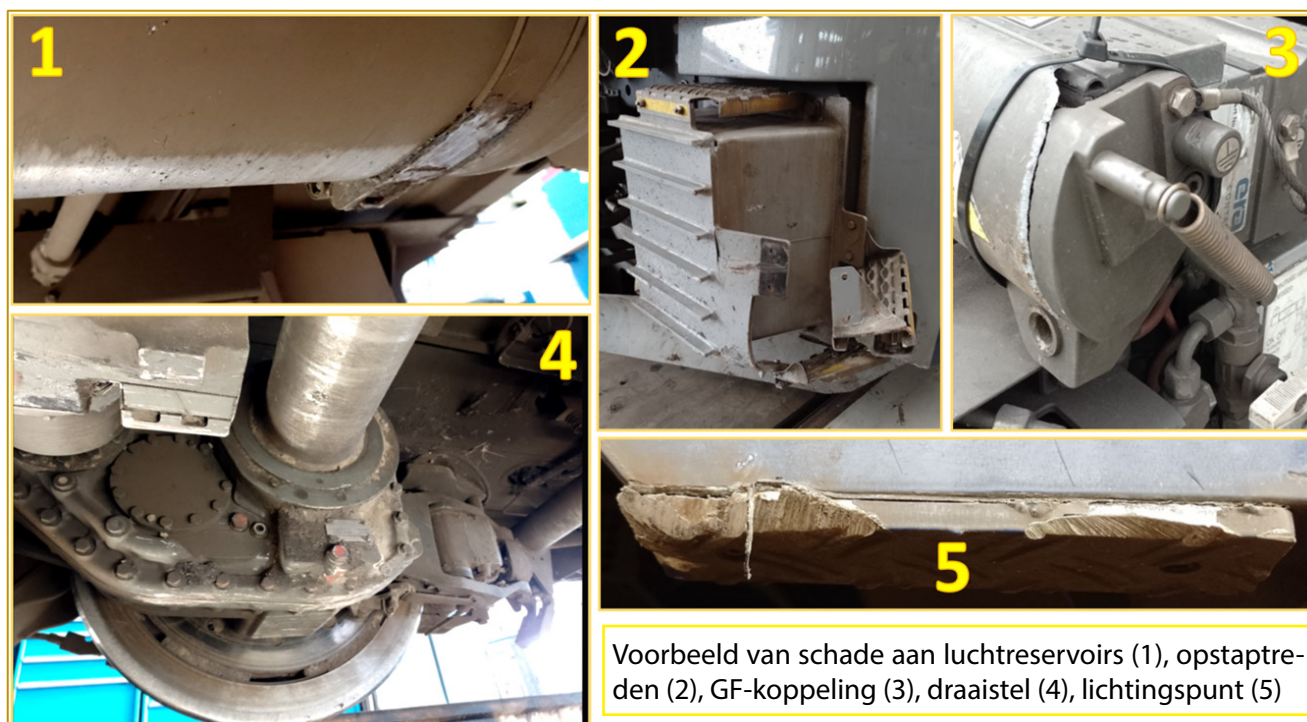
Na inspectie in een centrale werkplaats door de NMBS kan aan EM1590 schade vastgesteld worden aan:

- de automatische koppeling (mechanisch + elektrisch gedeelte beschadigd);
- draaistel 1 en 2 (schade aan de steenruimer en de wielen, en steenslagschade op verschillende onderdelen);
- de compressormodule (buizen afgebroken, onderdelen geplooid, steenslagschade);
- het koetswerk (lichtingspunt, stekkers, steunen);
- de sensor radar (steenslagschade links en rechts);
- de luchtreservoirs (drie stuks);
- het absorptie element en de opstaptreden aan de kop van de trein (links en rechts);
- de crashmodule.

De ernst van de schade aan het motorstel wordt gerangschikt onder categorie 4 = kritisch = *gebruik van het voertuig is niet gewettigd*.

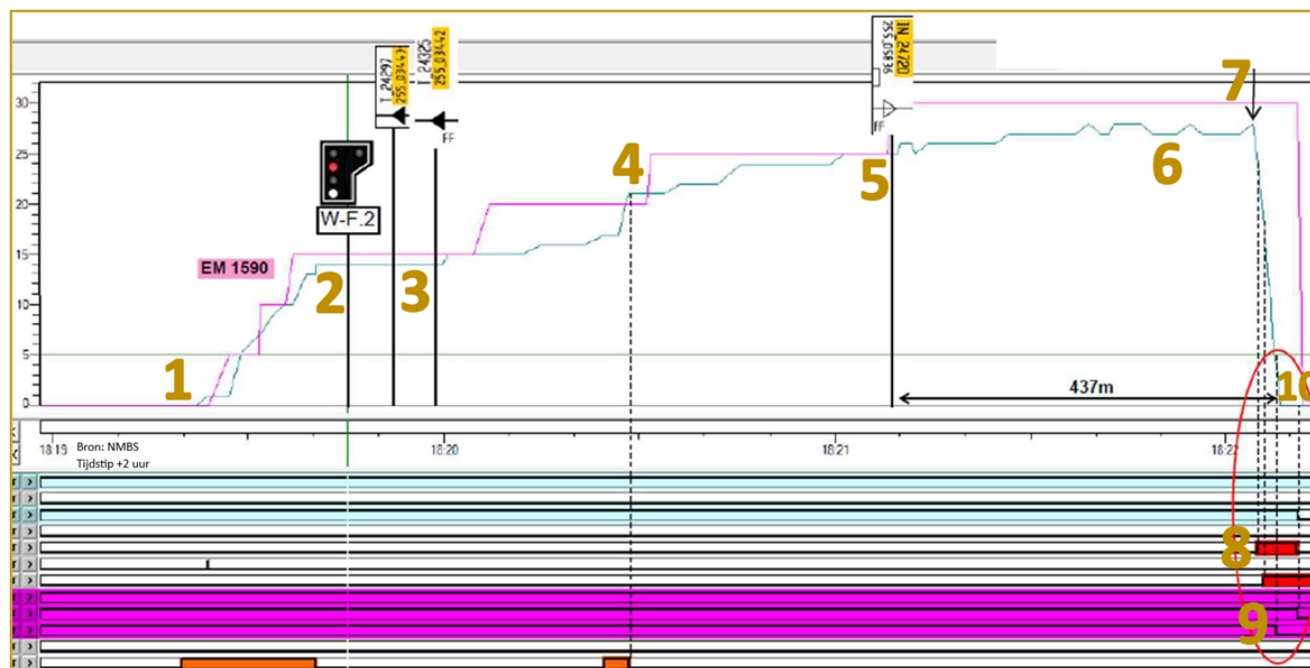
- (1) Bij het verkrijgen van het seinbeeld rood + maanwit vertrekt EM1590 omstreeks 20.19 uur in kleine beweging.
- (2) Om 20u19m44s passeert EM1590 de TBL1+ seinbakengroep op KP 24.277 ter hoogte van het sein W-F.2. De snelheid van EM1590 bedraagt 14,1 km/u.

- (3) Aan de unidirectionele ETCS-informatiepunten op KP 24.297 (passage om 20u19m50s) en KP 24.325 (passage om 20u19m57s) is de snelheid van EM1590 respectievelijk 14,3 km/u en 14,5 km/u.

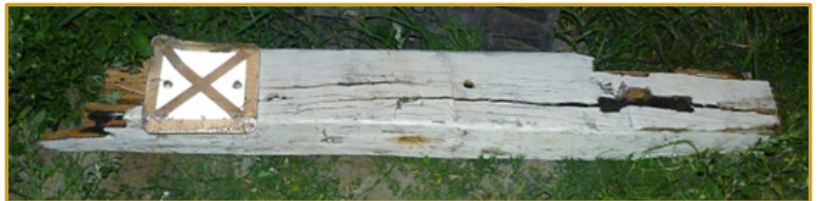
Op basis van de onderdelen die teruggevonden worden op de dag van het ongeval kan afgeleid worden dat het einde van het doodspoor 091 voorzien was van een stootbok waar op de doorlopende witte balk een merkbord aanwezig was.

↓ Onderdeel van op het doodspoor 091 aangereden stootbok met merkbord

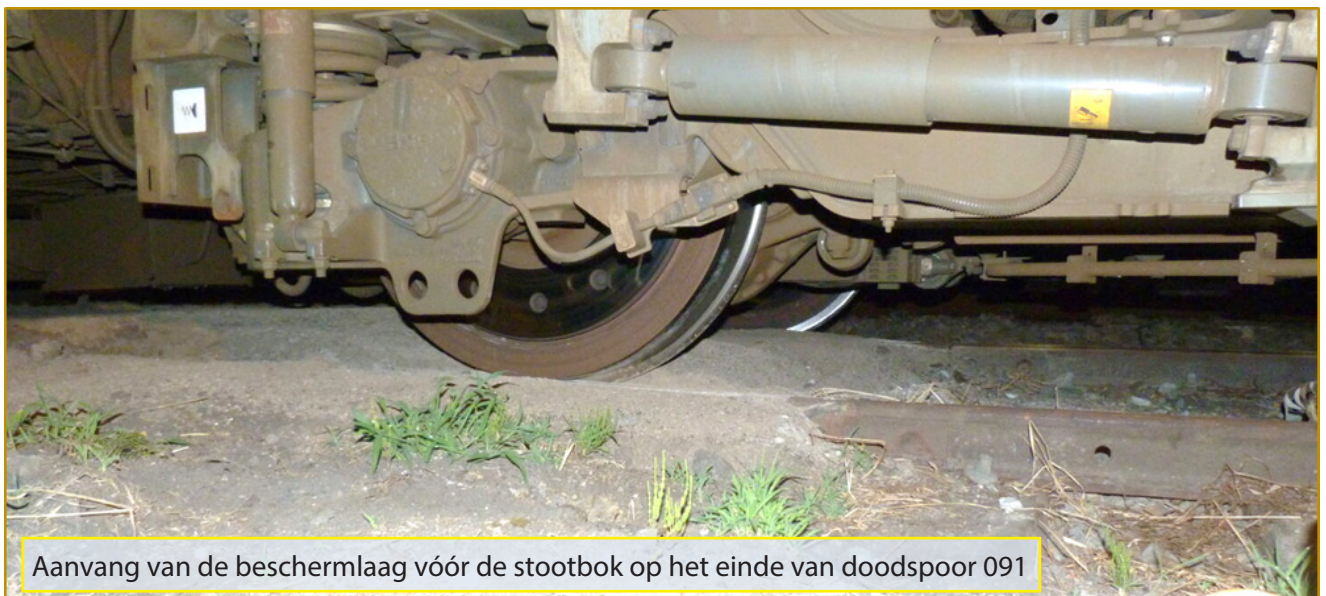
Na het ongeval kan geen stopblok teruggevonden worden. Een stopblok dient ter bescherming van een stootbok bij normaal gebruik van een doodspoor. Hierbij kan de stopblok een geparkeerd stel stoppen bij beperkte tonnage en snelheid. Volgens de infrastructuurbeheerder Infrabel kan een stopblok niet verhinderen dat een stel rijdend met een snelheid van 28 km/u, zoals de lege reizigerstrein EM1590 op de dag van het ongeval, de stootbok bereikt en aanrijdt.

Op de plaats van de stootbok bedraagt de afstand van het tussenspoor tussen het doodspoor 091 en het spoor A van L89 2,90 meter.
