Závěrečná zpráva o výsledcích šetření mimořádné události

Nedovolená jízda vlaku Nex 55320 za hlavní (cestové) návěstidlo Lc205 s návěstí zakazující jízdu a ovlivnění postavené vlakové cesty pro vlak R 677 v železniční stanici Ústí nad Labem hlavní nádraží, obvod sever

Accident and incident investigation report

Unauthorized movement of the freight train No. 55320 behind the main (route) signal device Lc205 and influencing of train route for the long distance passenger train No. 677 at Ústí nad Labem hlavní nádraží station, district sever

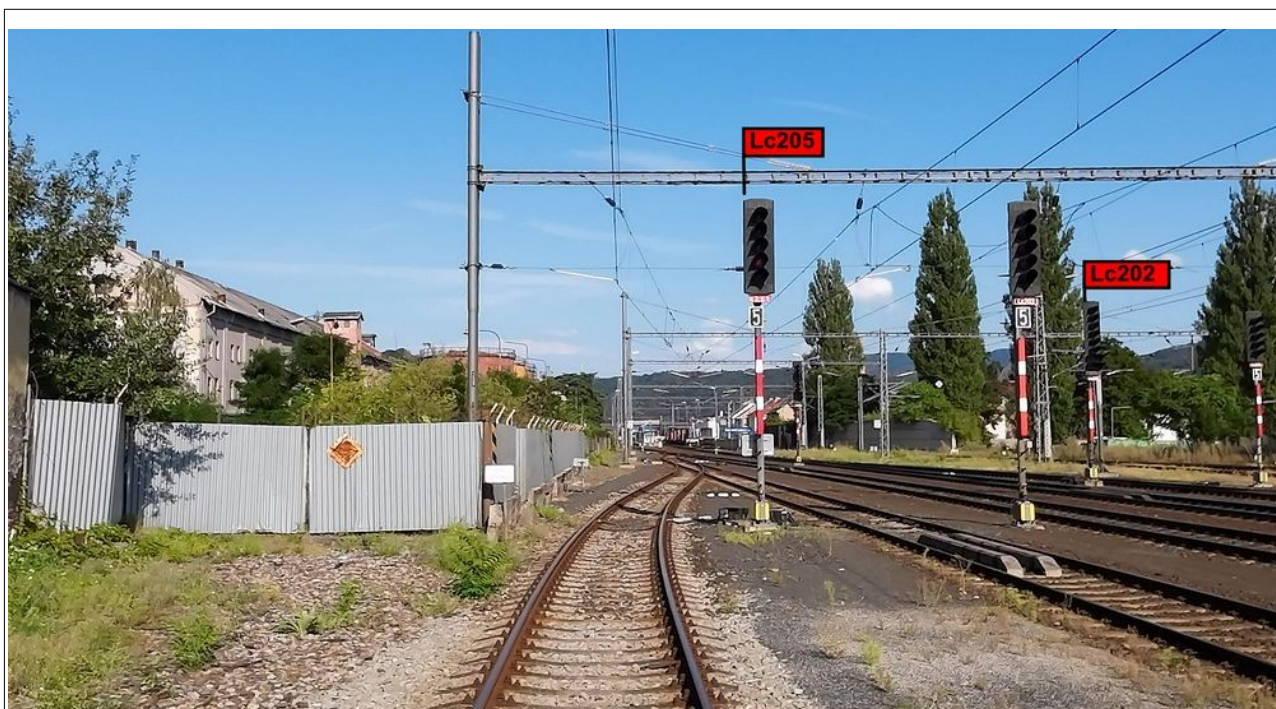
Obr. č. 2: Výhled strojvedoucího vlaku Nex 55320 stojícího ve vzdálenosti 24 m před návěstidlem Lc205 a Lc202
Zdroj: DI

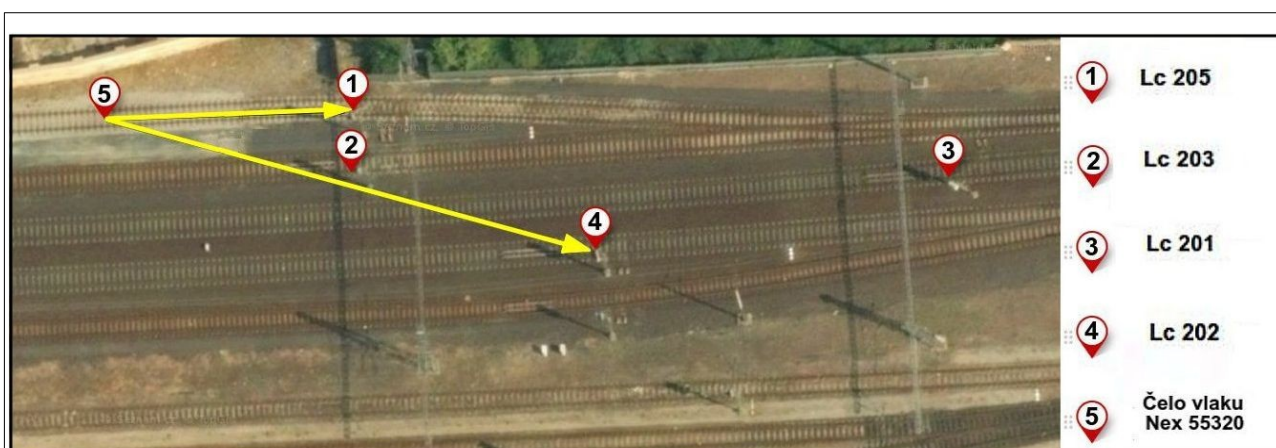
Obr. č. 3: Schéma polohy čela vlaku Nex 55320 a návěstidel

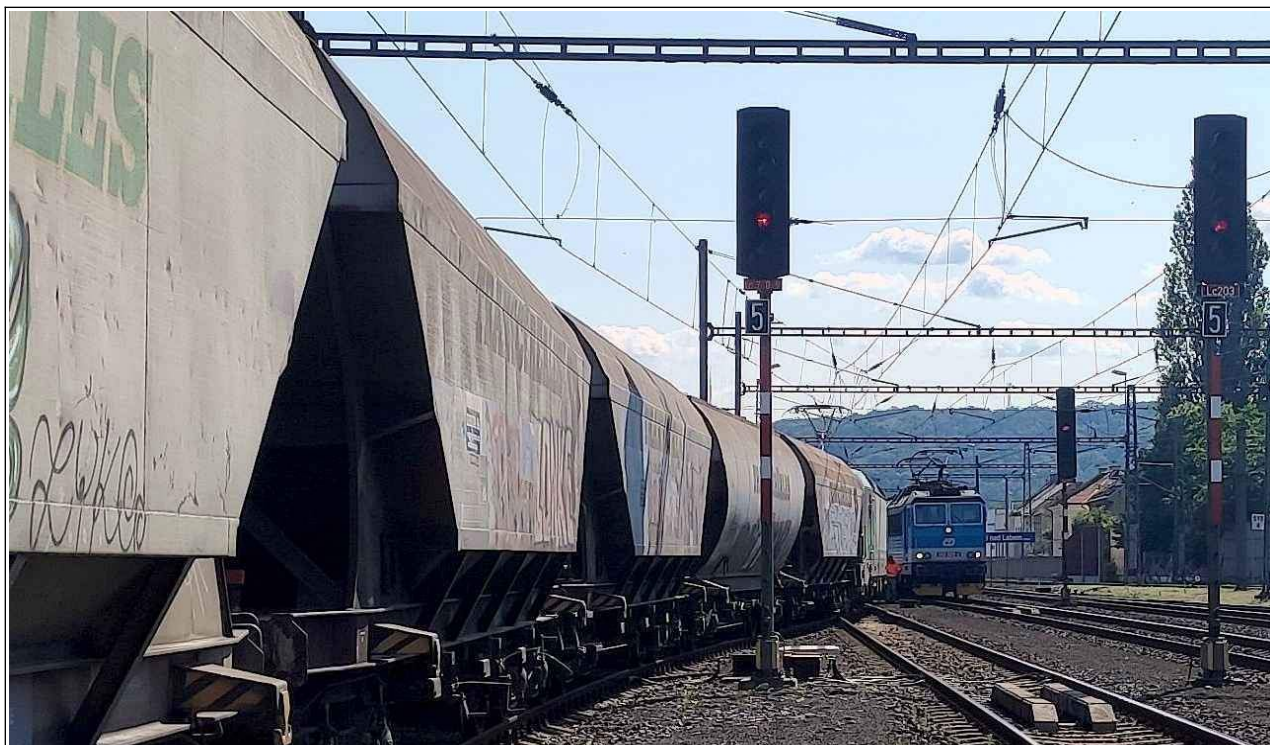
Obr. č. 4: Pohled ve směru jízdy vlaku Nex 55320, návěstidlo Lc205

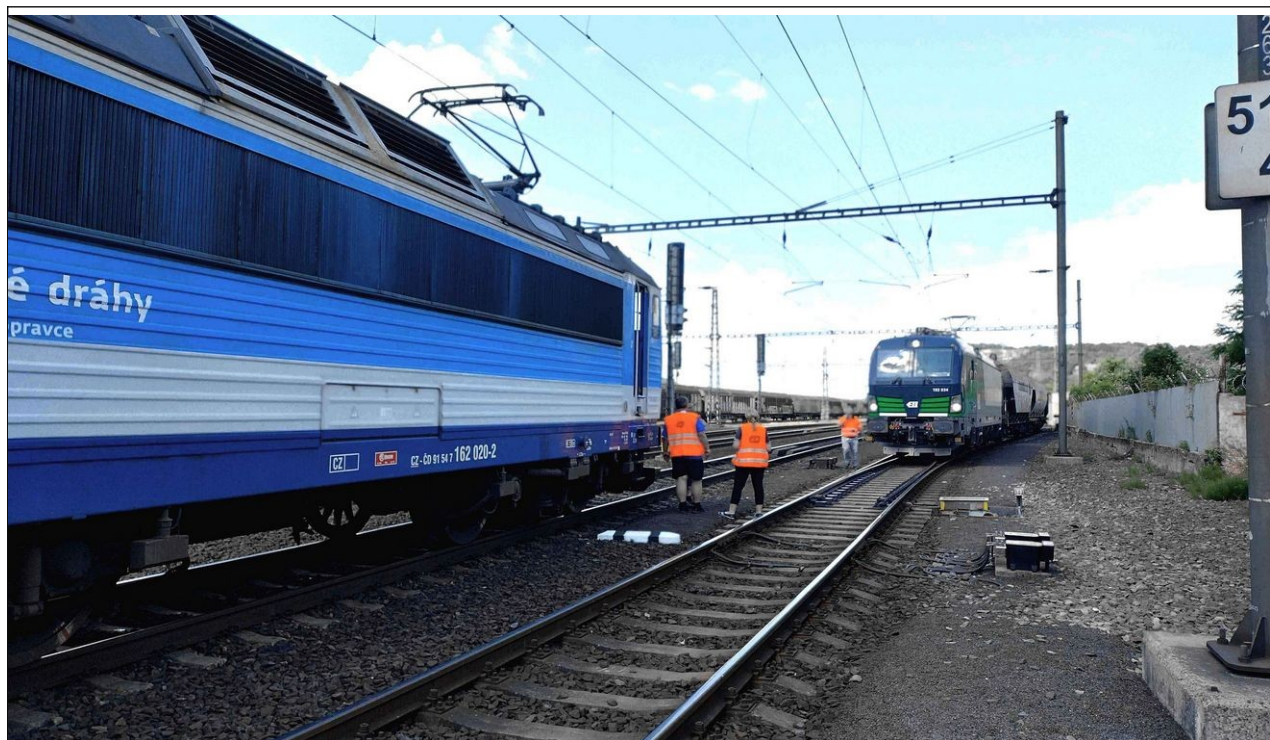
Železniční svršek v místě MU byl tvořen kolejnicemi UIC60 pružně upevněnými na betonových pražcích. Výhybka č. 242 byla přestavena pro jízdu vedlejší větví, tzn. ve směru nedovolené jízdy vlaku Nex 55320. Výhybka č. 246 byla přestavena do přímé větve pro jízdu vlaku R 677 po 201a. a 201. SK a byla obsazena tímto vlakem. Následkem vzniku MU nedošlo k násilnému přestavení výhybek, infrastruktura nebyla poškozena a její stav nebyl v příčinné souvislosti se vznikem MU. Čelo vlaku Nex 55320 zastavilo ve vzdálenosti 16 m před námezníkem výhybky č. 246.

Obr. č. 5: Pohled ve směru jízdy vlaku R 677: konečné postavení vlaků, námezník výhybky č. 246, výhybka č. 242 byla přestavena ve směru nedovolené jízdy vlaku Nex 55320.

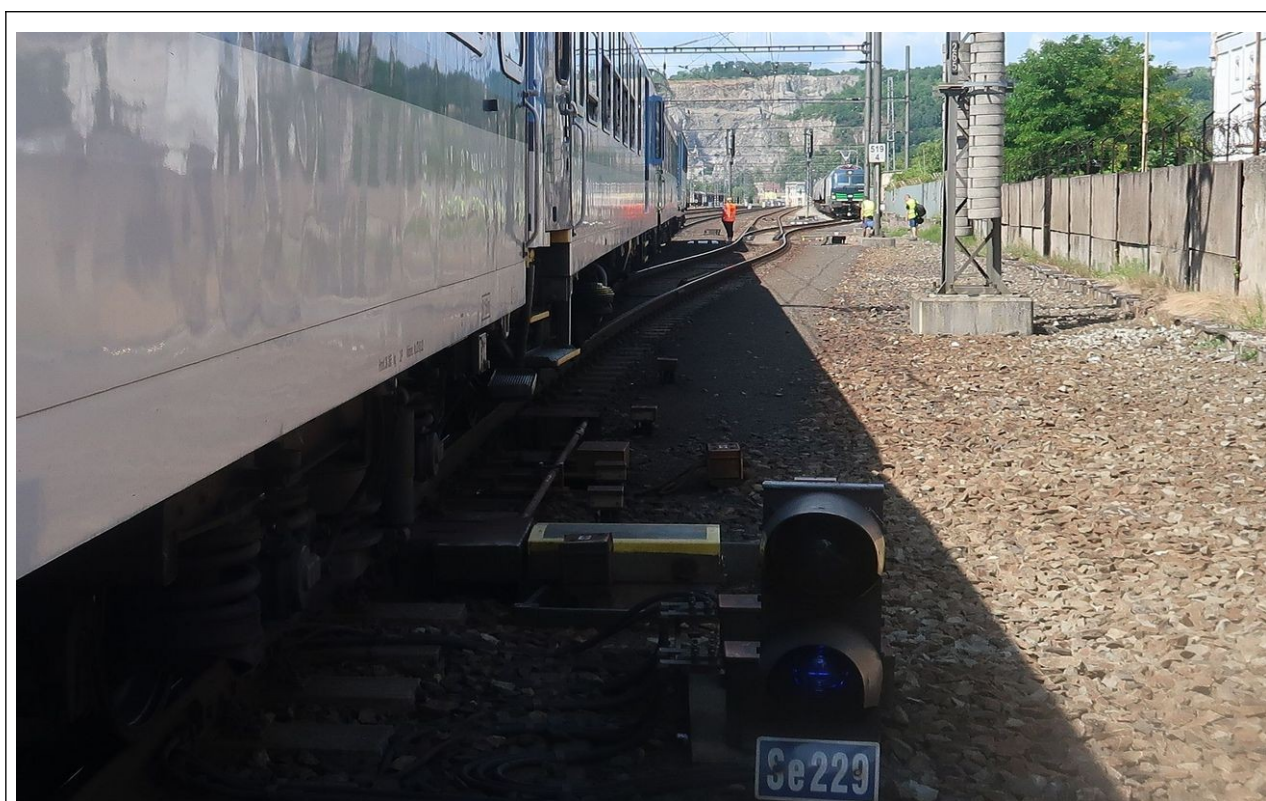
Na 205. SK žst. Ústí nad Labem hl. n., obvod sever, došlo k nedovolenému rozjezdu vlaku Nex 55320, k nedovolené jízdě za cestové návěstidlo Lc205 a k následnému ovlivnění postavené vlakové cesty protijedoucího vlaku R 677. Oba vlaky byly zastaveny strojvedoucími, každý vlak zastavil na jiné (sousední) koleji. Vzdálenost čel po zastavení byla 12 m. Vzdálenost průjezdných profilů obou vlaků (daná námezníkem výhybky č. 246) byla 16 m.

Obr. č. 6: Pohled na místo souběhu průjezdných průřezů vlaků R 677 a Nex 55320 na výhybce č. 246

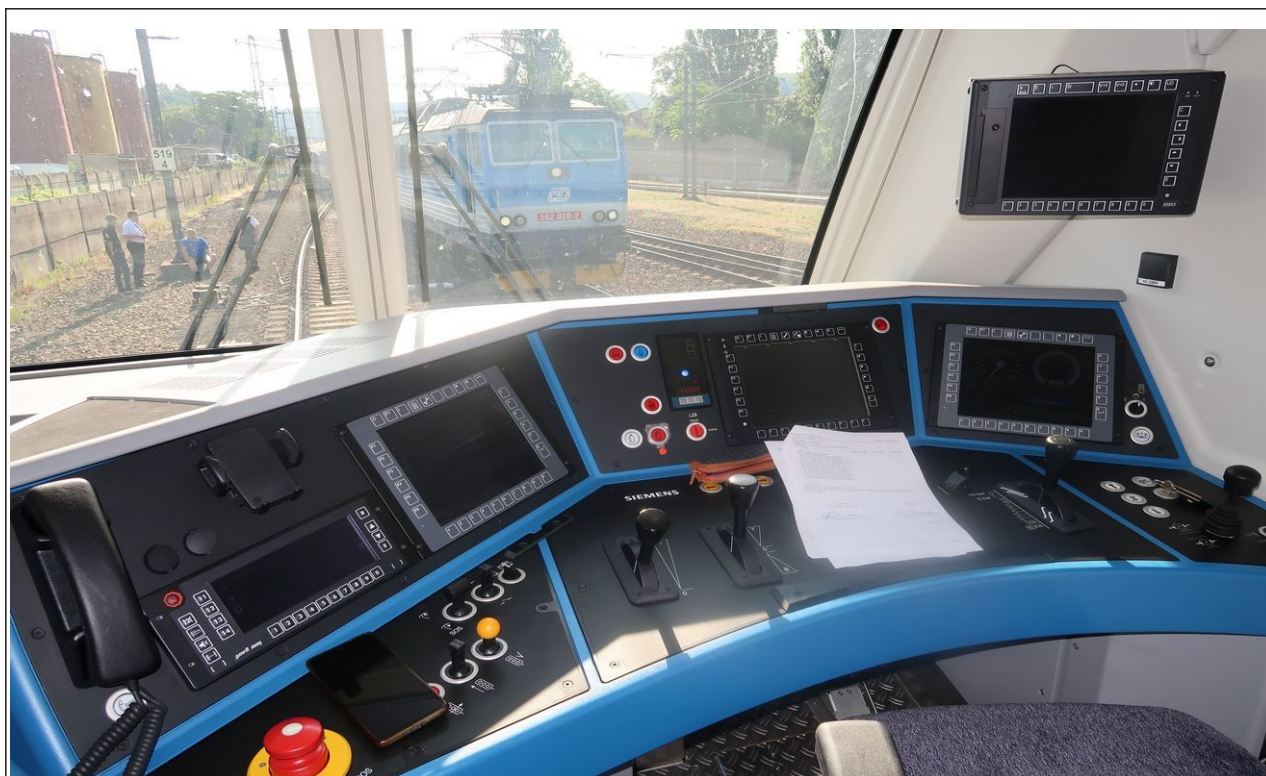
Obr. č. 7: Pohled ze stanoviště HDV vlaku Nex 55320, místo konečného postavení čel vlaků

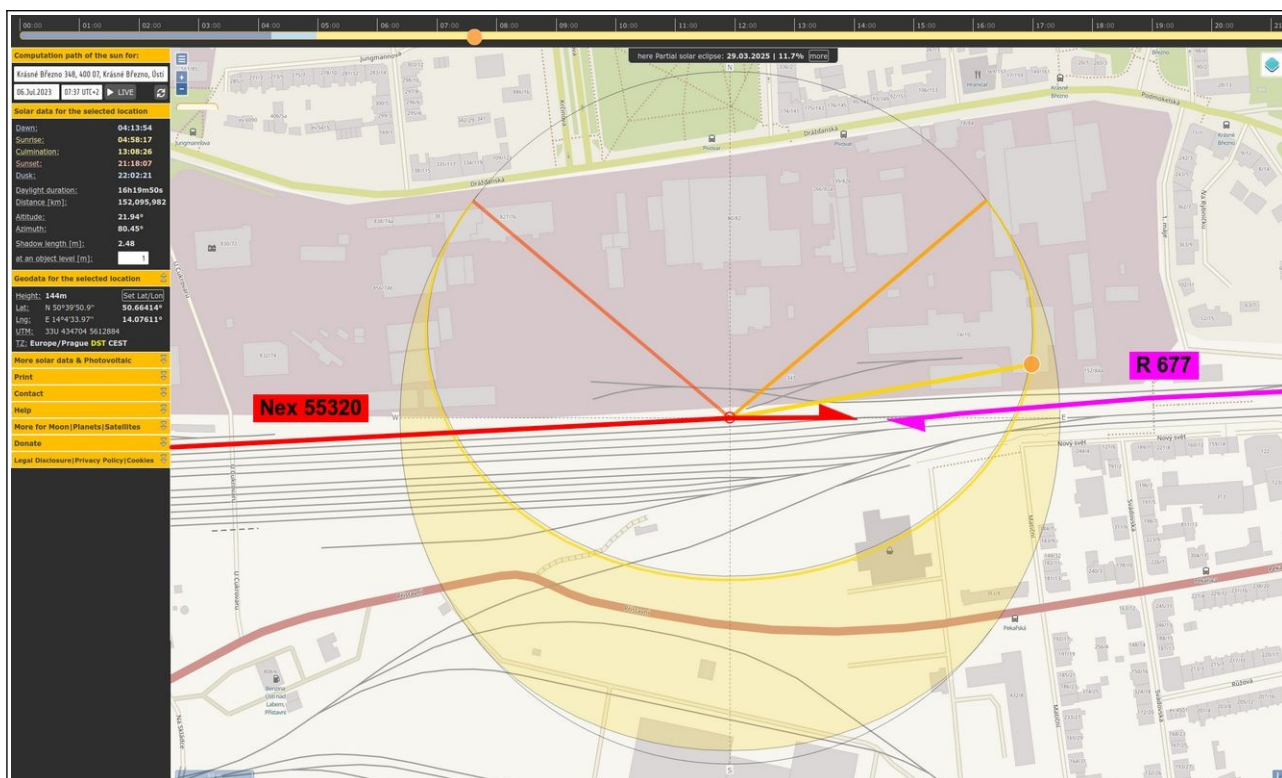
V aplikaci suncalc.org[®] bylo zjištěno, že slunce svítilo zepředu proti směru jízdy vlaku Nex 55320 pod elevací (výškovým úhlem) 21,84° (viz obr. č. 8).

Obr. č. 8: V době vzniku MU svítilo slunce do obličeje strojvedoucího vlaku Nex 55320 pod elevací (pod výškovým úhlem) 21,84°.
Zdroj: suncalc.org®, úprava DI
