Avgitt oktober 2024

# RAPPORT BANE 2024/04

*Avsporing ved Åneby stasjon 16. oktober  
2023*

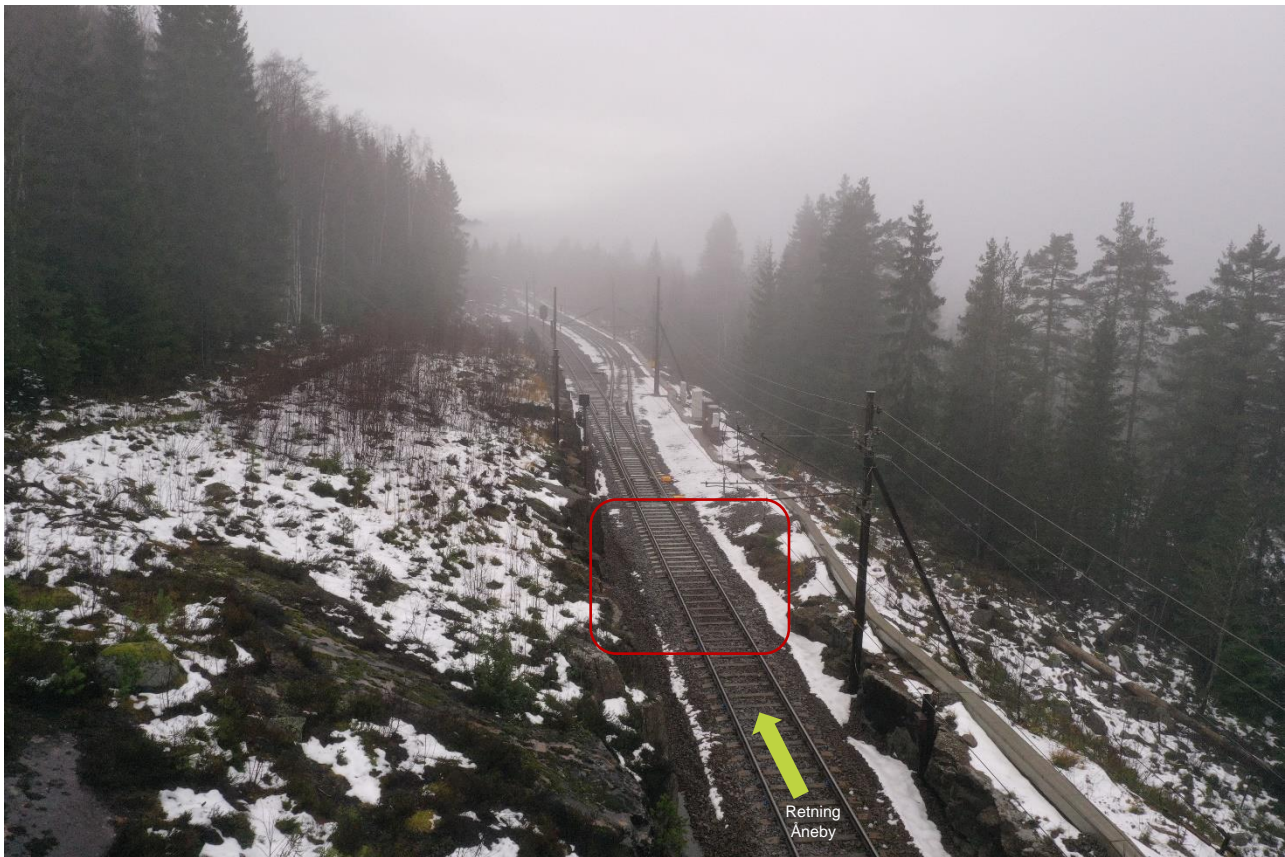
Figur 2: Stedet der avsporingen skjedde, retning nord. (rød markering viser sted for avsporing). Foto: SHK

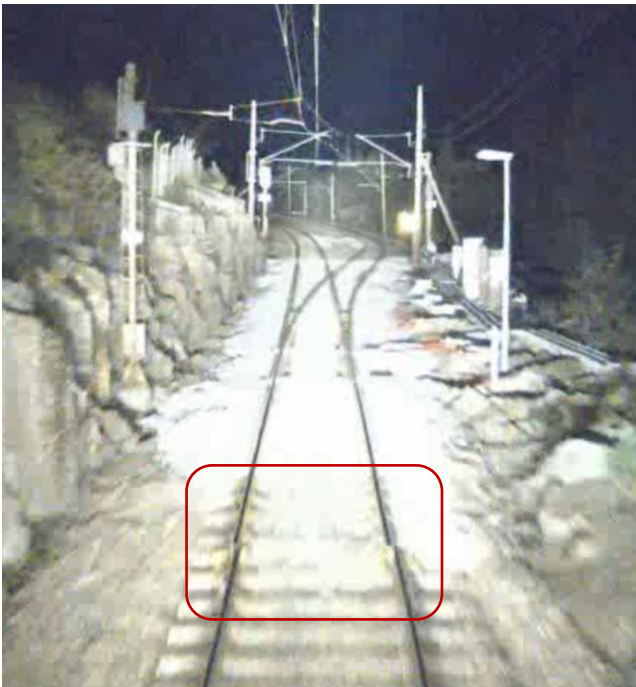
Figur 3: Skjermdump fra video fra frontkameraet i tog 251 (rød markering viser stedet for avsporingen).  
Foto: Vy Gjøvikbanen AS

Avsporingen skjedde i skinneskjøtene før sporvekselen, som ble holdt sammen med midlertidige lasker i påvente av sveising og nøytralisering. Figur 3 viser avsporingssstedet sett fra frontkameraet til tog 251 rett før avsporingstidspunktet, der det fremstår som om laskene har løsnet og skinnene er ute av korrekt posisjon. Figur 4 viser de midlertidige skinneskjøtene etter avsporingen.

Forskyvning var også tydelig på bildet fra togsettets frontkamera tatt rett før avsporingen inntraff, gjengitt i figur 3.

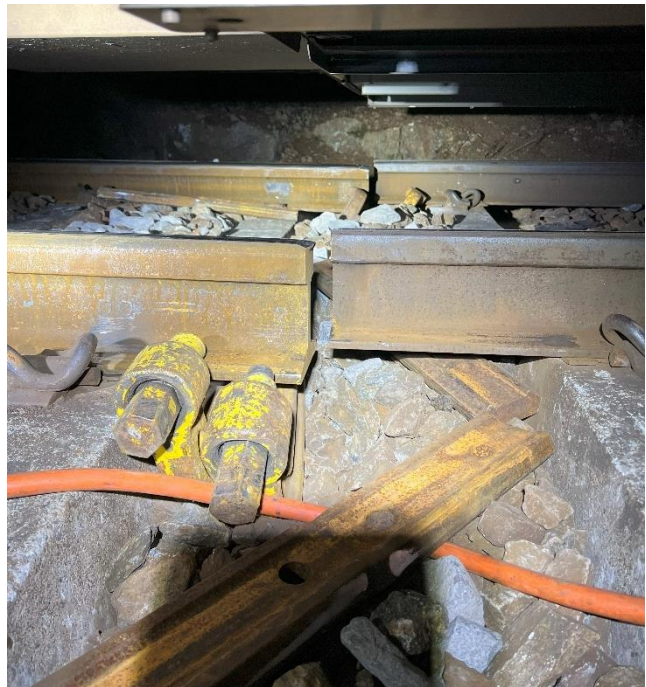
Figur 4: Avsporingssstedet, etter at avsporingen har funnet sted. Foto: Bane NOR SF

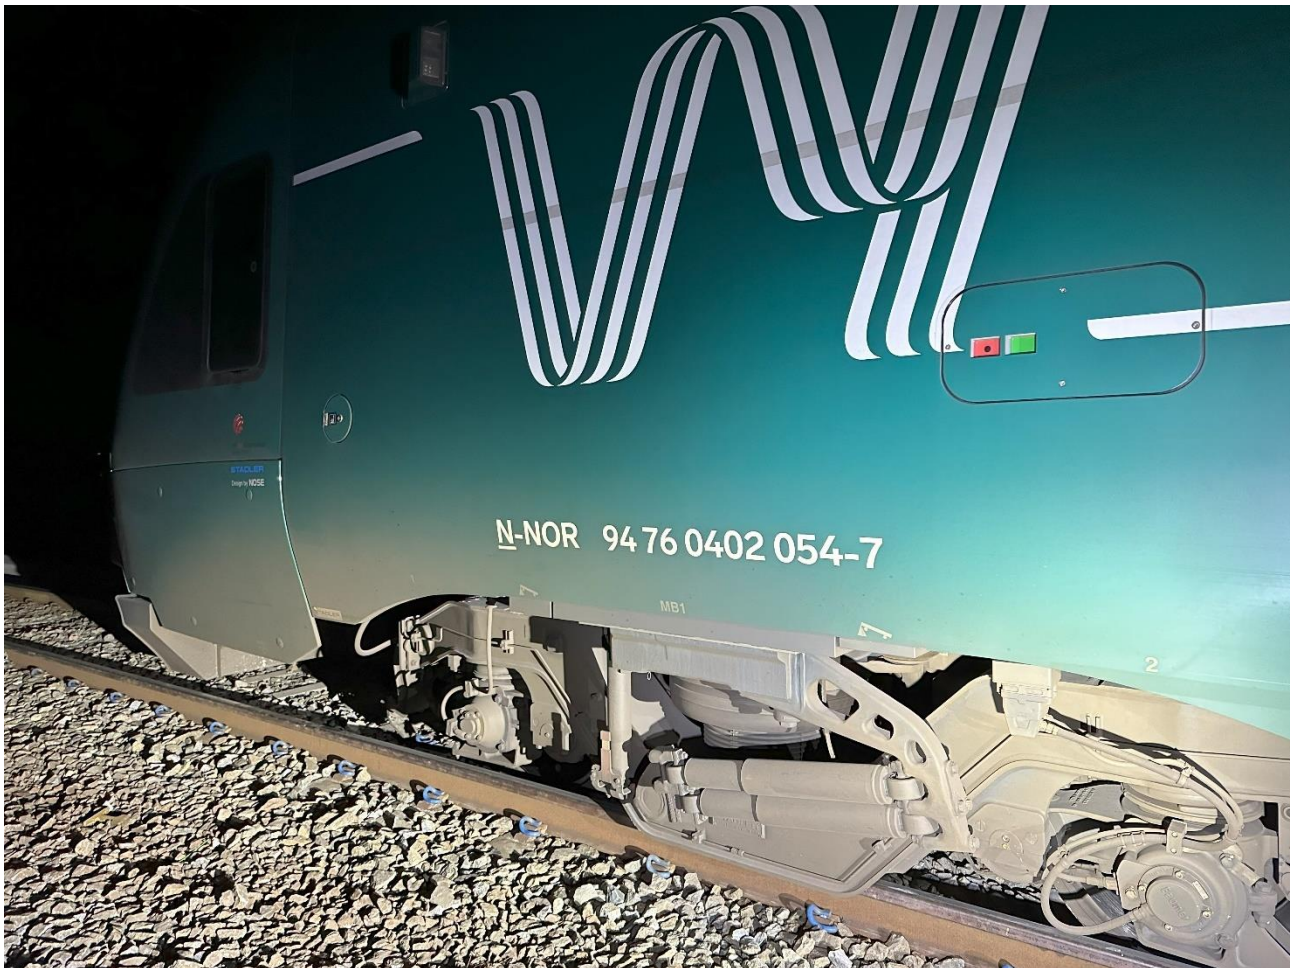
Figur 5: Avsporet front på tog 251. Foto: SHK

Vedlikeholdsleverandøren til togsett type 75 for Vy Gjøvikbanen, Stadler Service Norway AS, utarbeidet i etterkant av avsporingen en teknisk rapport for skadene som oppstod på togsett 75-54. Under befaring av togsettet ble det blant annet avdekket skader på drivmotoranordning, skinneryddere, sandingsutstyr, hjulskiver, skinnebrems og plog. Det ble foretatt kontrollmåling for skjevheter på aksel 1 til 10, uten at det ble funnet avvik.

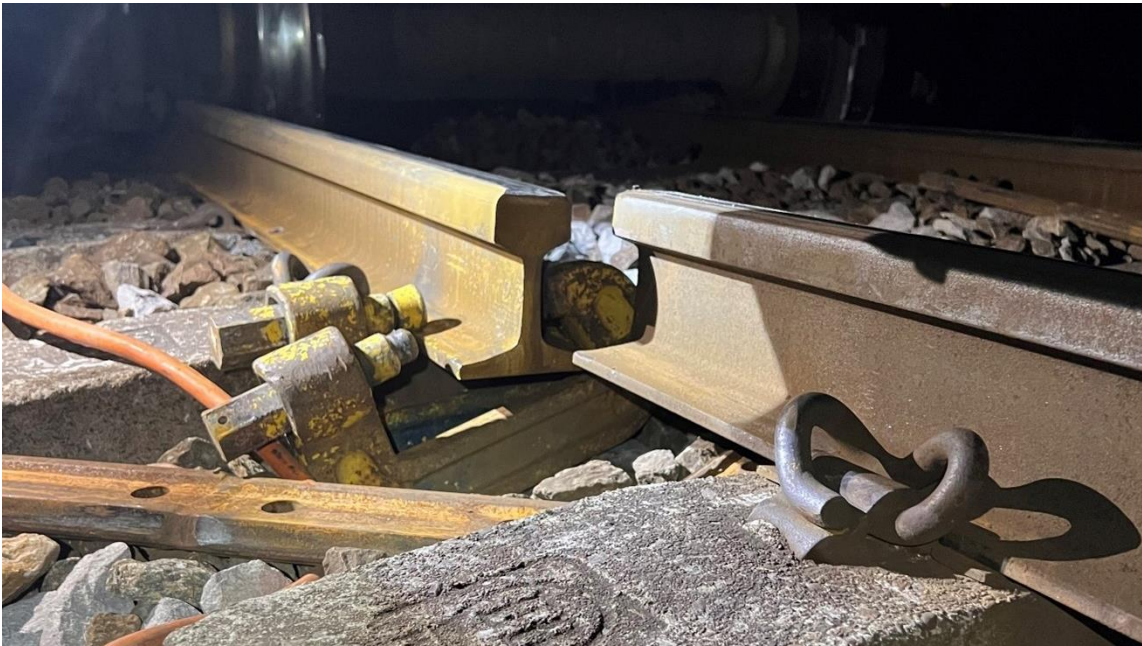
Undersøkelser på stedet, etter avsporingen, viser at skinnereskjøtene mot ny sporveksel, som ble holdt sammen av midlertidige lasker, hadde forskjøvet seg med flere centimeter, se figur 6.

Figur 6: Avsporingssstedet med forskjøvet skinnereskjøt. Foto: Bane NOR SF

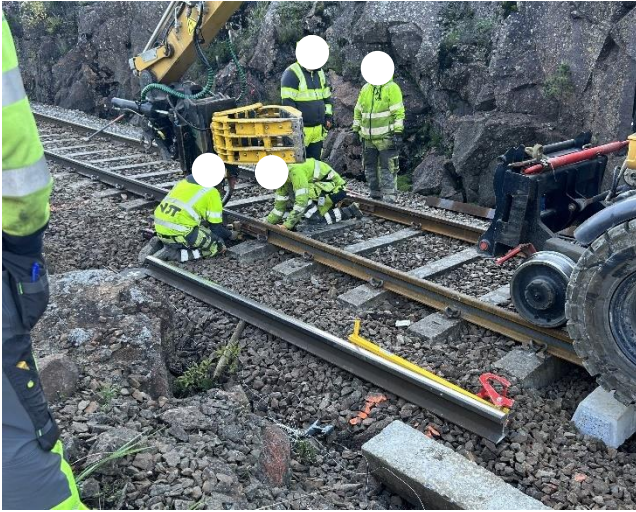
Bilder tatt av Bane NOR (figur 7 og figur 8) er tatt før og under monteringen av de midlertidige laskene ved Åneby. Underveis i arbeidet påpekte Bane NORs representant på stedet manglende befestigelse på eksisterende skinnegang der sporet ble lasket.

Figur 7: Montering av midlertidige lasker ved Åneby stasjon. Foto: Bane NOR SF

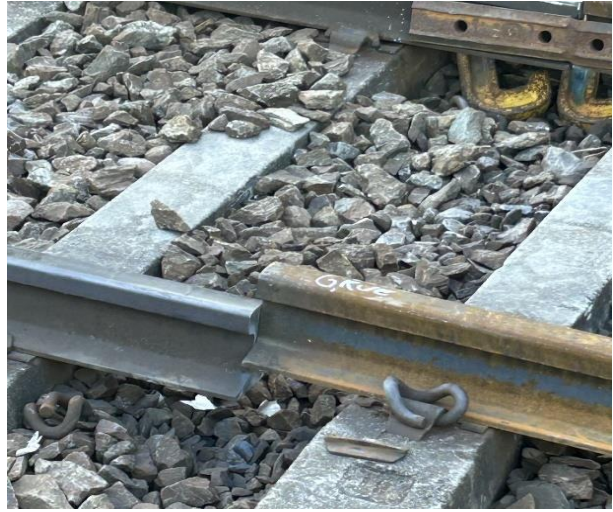
Figur 8: Skinneskjøten før montering av midlertidige lasker. Foto: Bane NOR SF

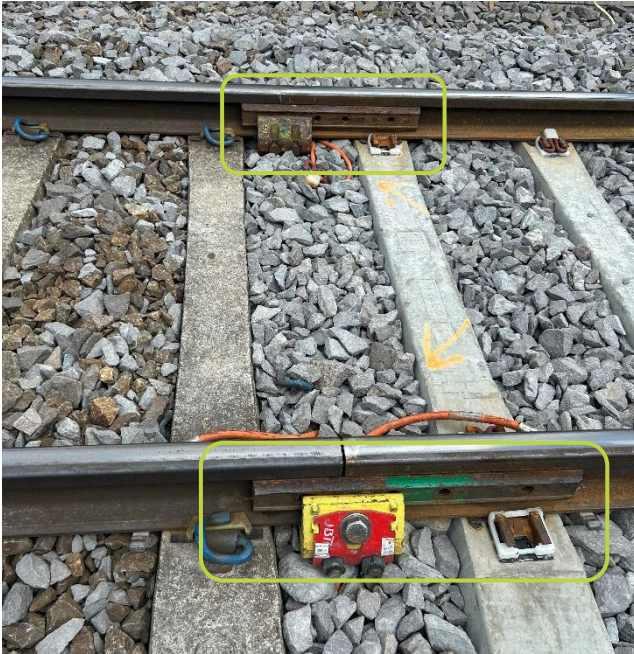
Ved befaring på Grua, etter at sporet var satt i drift, ble det oppdaget langsgående forskyvning av midlertidige lasker i skinneskjøter mot sporveksel 1. Det ble derfor besluttet å montere laskebolter, for å holde nødlasker i posisjon. Midlertidig lask på Grua med laskebolt er vist i figur 10.

Figur 9: Langsgående forskyvning av midlertidig lask ved sporveksel 1 på Grua. Foto: Bane NOR SF

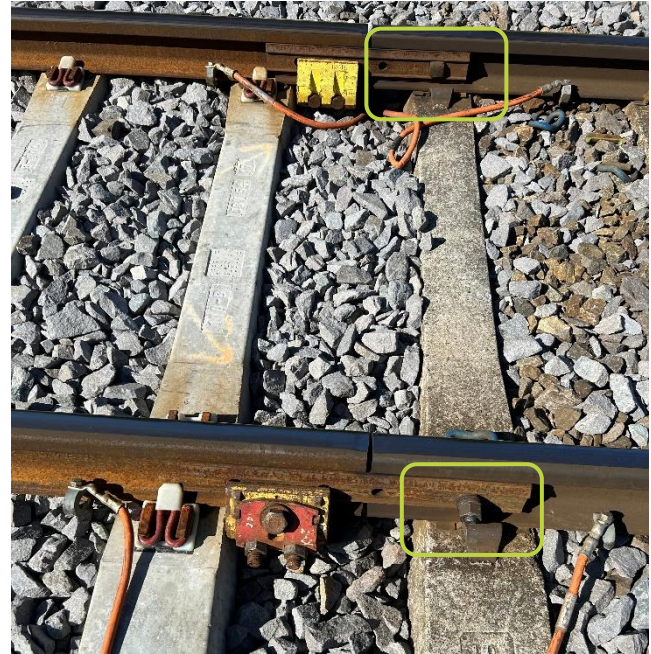
Figur 10: Montert laskebolt på midlertidig lask ved sporveksel 1 på Grua. Foto: Bane NOR SF
