## **RAPORT DE INVESTIGARE**

al accidentului feroviar produs în data de 24.10.2023, în jurul orei 11:25, pe raza de activitate a Sucursalei Regionale de Căi Ferate Craiova, în linie curentă, între stațiile CFR Costești și Miroși, la km 138 + 830, prin deraierea primului boghiu în sensul de mers al vagonului de marfă nr.33539339897-9, aflat în compunerea trenului de marfă nr.66764

*Raport de investigare final  
23 octombrie 2024*

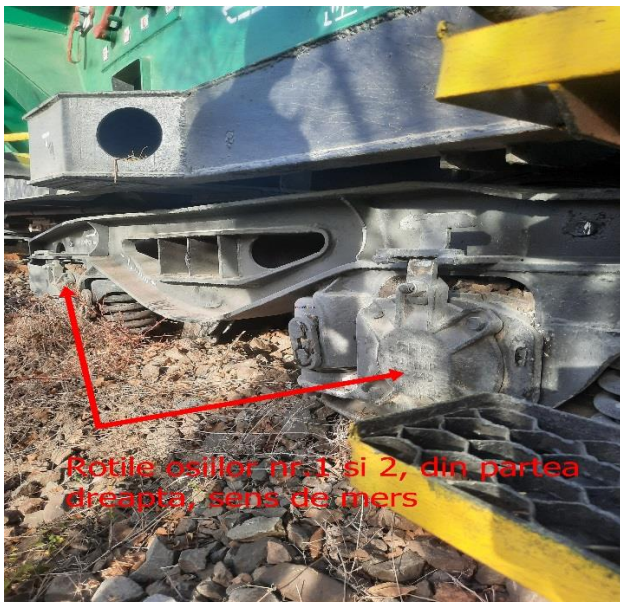
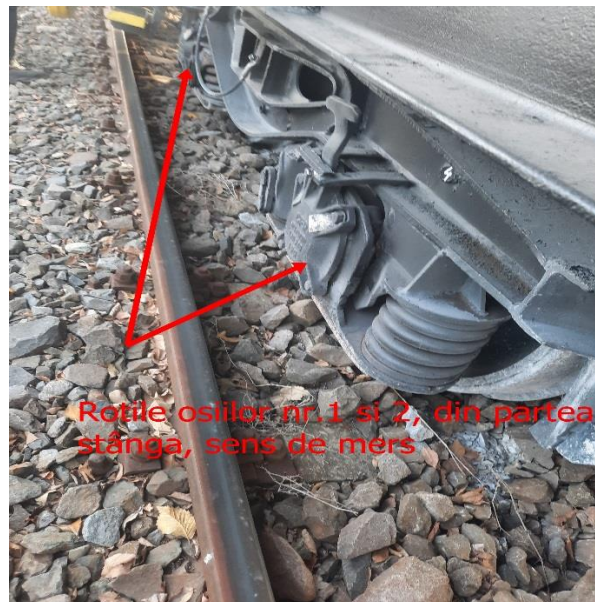
Foto nr.1

După plecarea trenului, în jurul orei 10:35 din stația CFR Costești, la trecerea prin Hm. Burdea, pe o zonă de traseu în curbă cu raza de 600 m, cu deviație stânga sens de mers al trenului (Fig. nr.2), mecanicul locomotivei a sesizat o creștere a amperajului pe grupele motoare, a redus viteza de circulație, a urmărit circulația trenului pe geamul locomotivei și a constatat un vagon ieșit din gabaritul de liberă trecere al liniei, luând măsuri de frânare rapidă a trenului. După oprirea trenului, ca urmare a verificărilor efectuate, s-a constatat că, vagonul nr.33539339897-9, al 13-lea de la siguranță era deraiat de primul boghiu în sensul de mers (Foto nr.1, și 2).

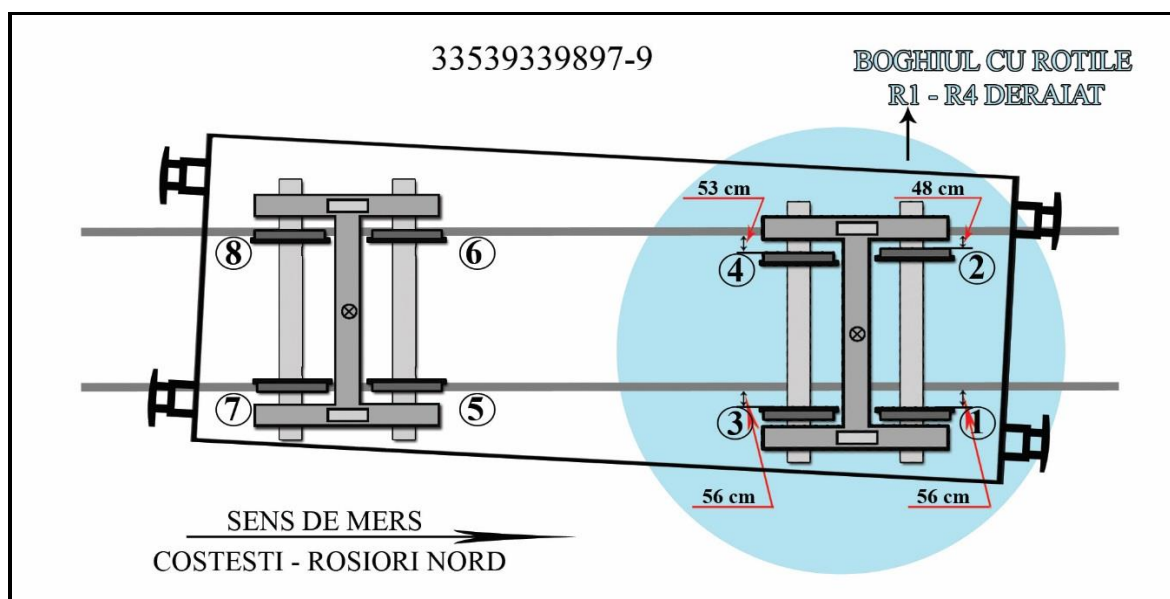
Fig. nr.3: Schița osiilor vagonului cu boghiului nr.I deraiat de osiile nr.1 și 2

La km 132+830 a fost identificată prima urmă de deraiere, pe firul exterior al căii, produsă de escaladarea ciupercii șinei de către roata nr.1 din partea dreapta a osiei conducătoare a vagonului nr.33539339897-9, urmată de căderea acesteia în exteriorul căii. Vagonul a deraiat de osiile nr.1 și 2 primele în sensul de mers, osii de la boghiul nr.I, primul în sensul de mers (Fig. nr.3).

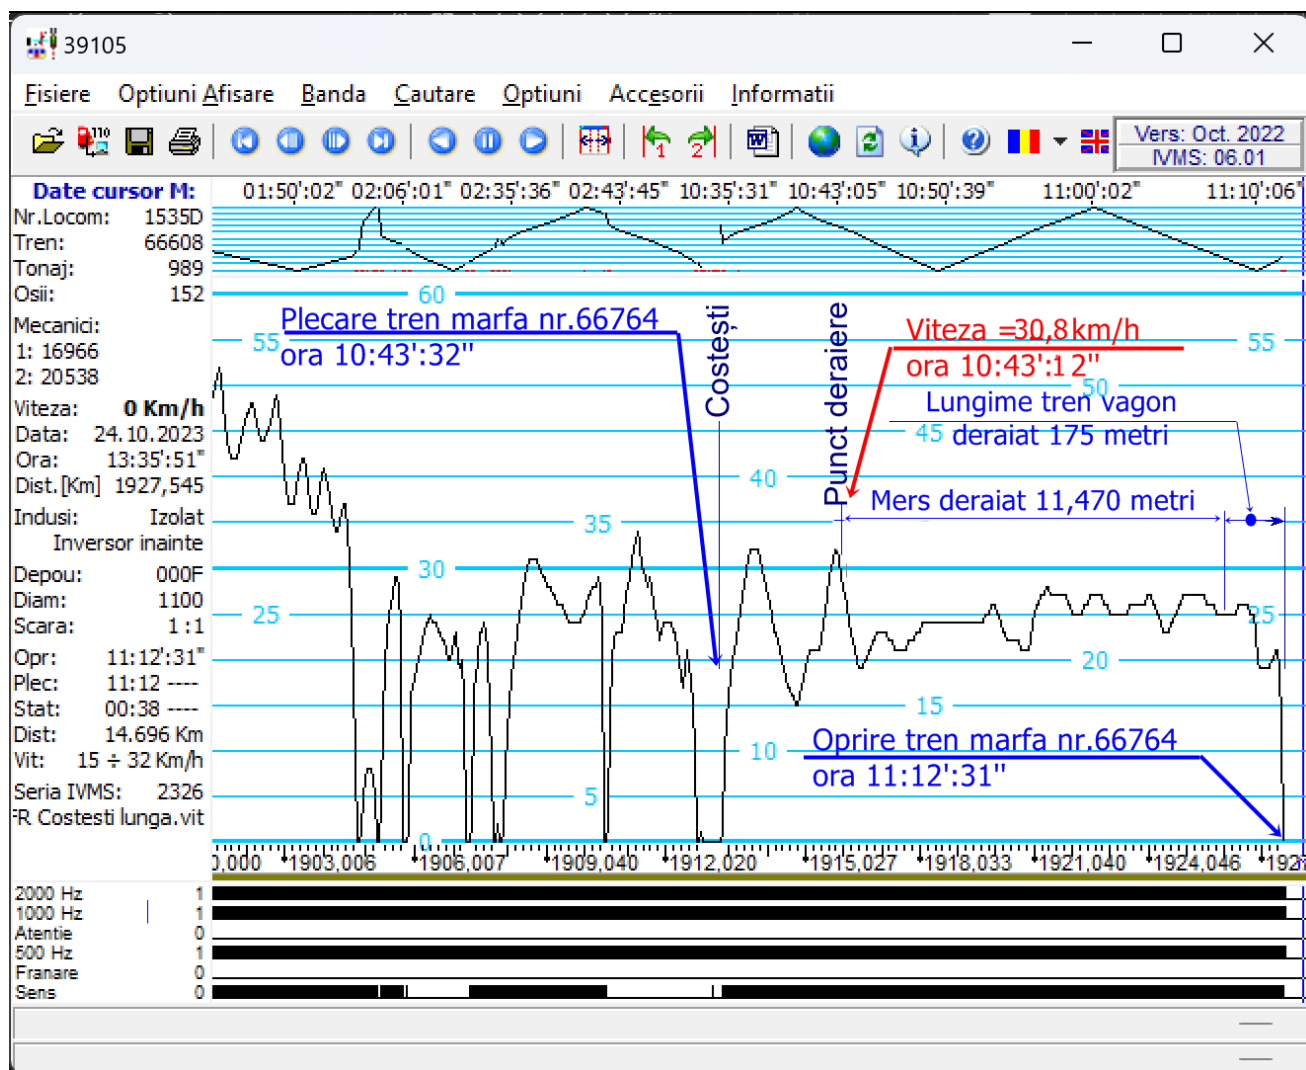
Fig. nr. 5 - Diagrama vitezei înregistrată de instalația IVMS a locomotivei DA 1535

Din analiza datelor înregistrate de instalația IVMS a rezultat că deraierea vagonului nr.33539339897-9 s-ar fi produs la viteza de 30,8 km/h dar ținând cont de abaterile preciziei instalației de vitezometru referitoare la măsură viteză de 1,5% și la înregistrare viteză de 1% și mai ținând cont că viteza trenului a fost în scădere, rezultă că deraierea vagonului s-a produs în jurul vitezei de 30 km/h.

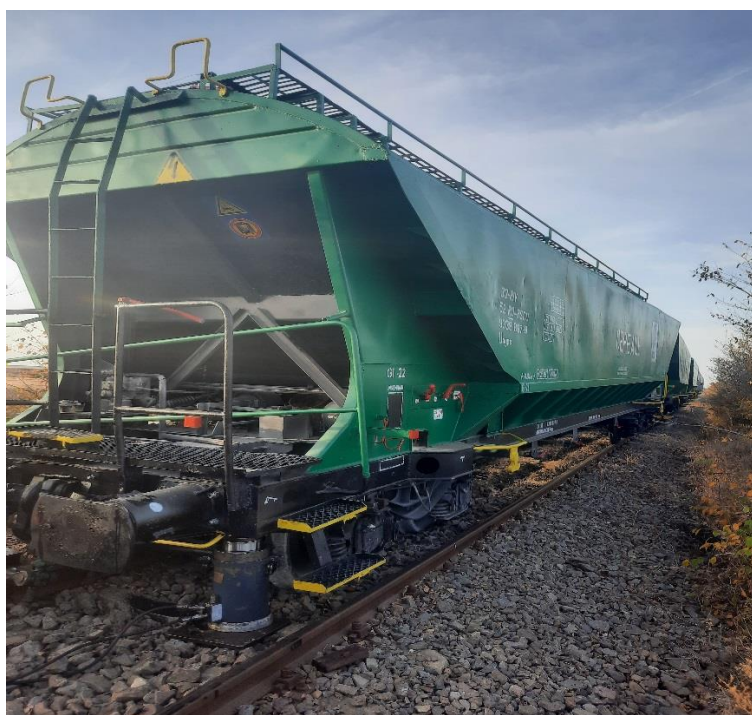
*Foto nr.3 – vagonul implicat în accident*

Vagonul nr.33539339897-9 (vagonul care a deraiat) – foto nr.3 este un vagon seria Uagps, destinat transportului de cereale, aparținând GFR SA. Vagonul este dotat cu frână automată, tip KE-GP.

- buzele roților R1-R2 foarte afectate în urma circulației în stare deraiată;
- roata R1, suprafața feței interioare deteriorate, ducând la modificarea cotelor de exploatare și la ascuțirea buzei roții;

- roata R2 deteriorată, fiind foarte afectată înălțimea buzei roții;
- la prima osie în sensul de mers, corespunzătoare roților R1-R2, din cauza mersului în stare deraiată pe o distanță foarte mare ce a condus la deteriorări majore, nu au putut fi măsurate cotele de exploatare;

La verificarea regulatorului de timonerie SAB DRV 2AT 450, acesta se constată defect, nu reglează cursa pistonului cilindrilor de frână aferent boghiului nr.2, cu roțile R5-R8.

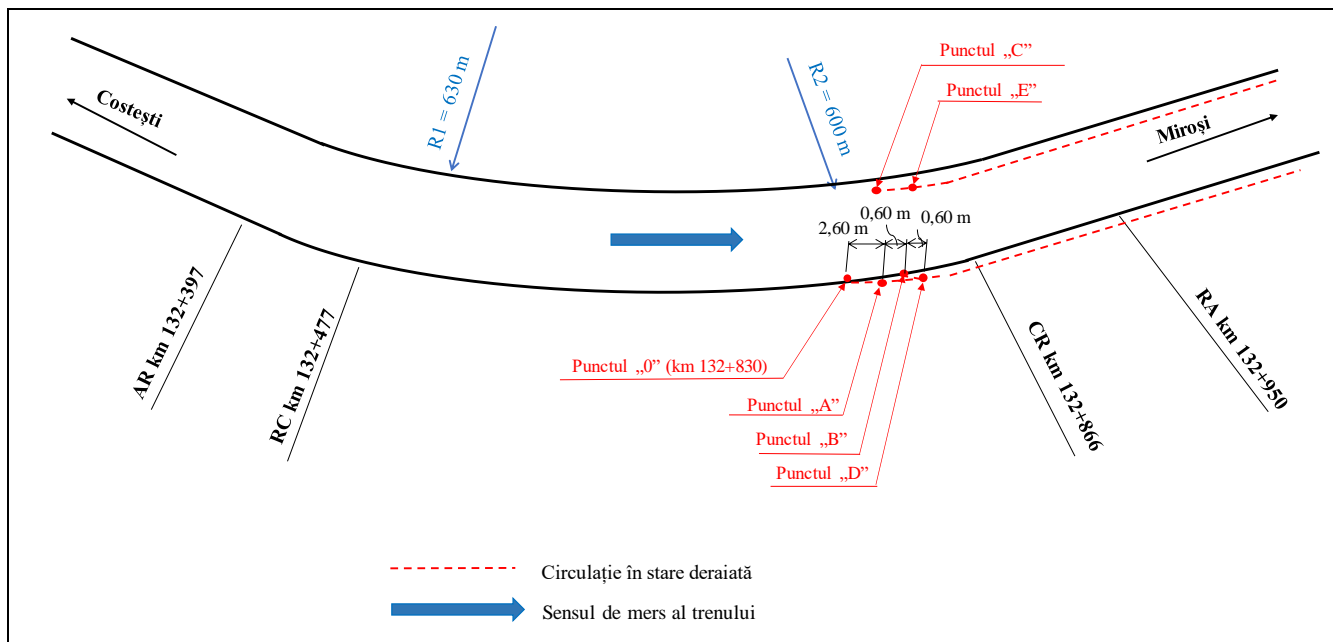
Figura nr.8 - Reprezentarea schematică a zonei pe care s-a produs accidentul feroviar

În timpul circulației trenului între stațiile CFR Costești și Miroși, pe o zonă de traseu în curbă cu raza de 600 m, cu deviație stânga sens de mers al trenului, la km 132+830, s-a produs escaladarea flancului activ al șinei din partea dreaptă (firul exterior al șinei) de către roata primei osii, a vagonului nr.33539339897-9, aflat al 13-lea în componerea trenului (figura nr.8). Această roată a rulat pe ciuperca șinei 2,60 m, după care a căzut în exteriorul căii. Concomitent cu aceasta, roata din stânga a aceleiași osii a căzut între firele căii. Ulterior s-a produs deraierea și a celei de a doua osii a primului boghiu a aceluiași vagon.

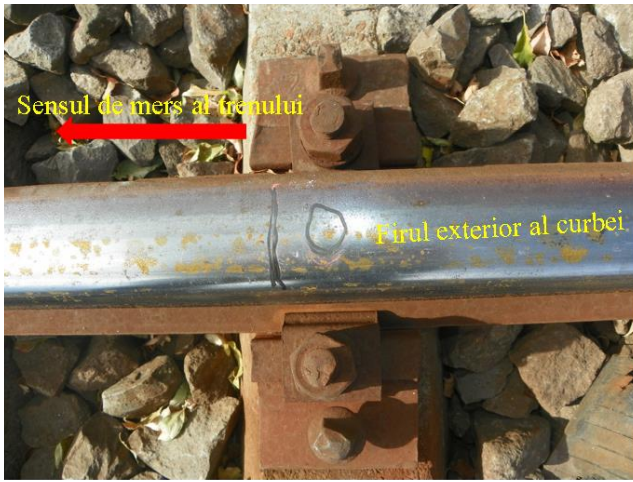
Foto. nr.4 – Punctul „0”

Prima urmă de escaladare al flancului activ al șinei din partea dreaptă (firul exterior al șinei) de către roata nr.1 a primei osii aferente boghiului nr.1, a vagonului nr.33539339897-9, aflat al 13-lea în componerea trenului, a fost identificată pe umărul dintre flancul activ și suprafața de rulare a șinei din dreapta sensului de mers la km 132+830. Acest punct a fost marcat pe teren ca punctul „0” (foto nr.4).

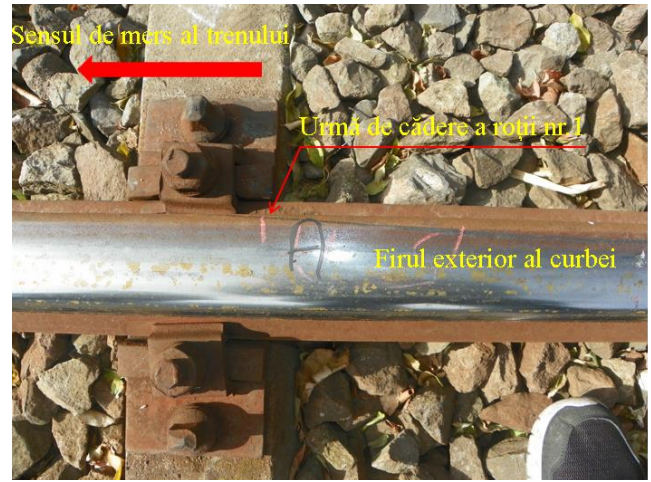
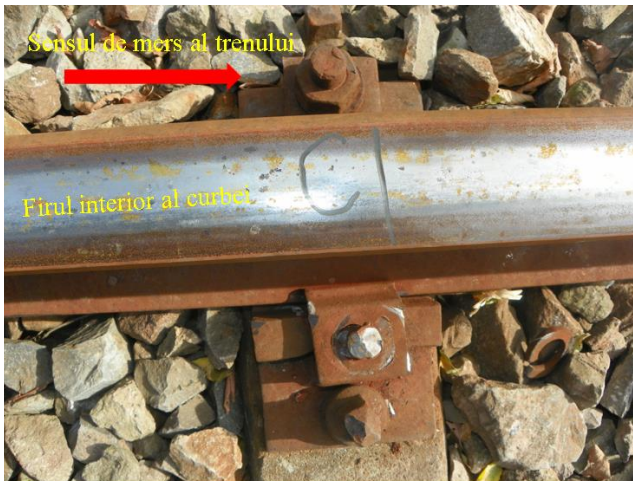
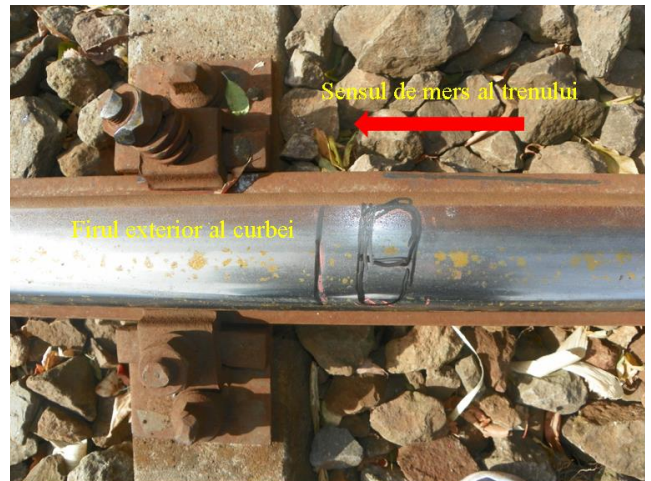
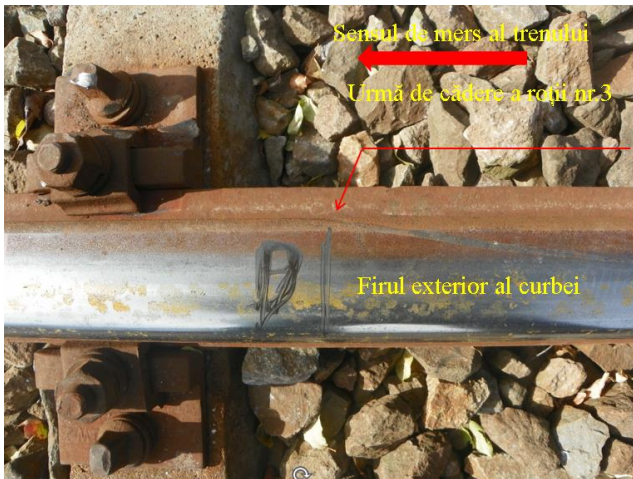
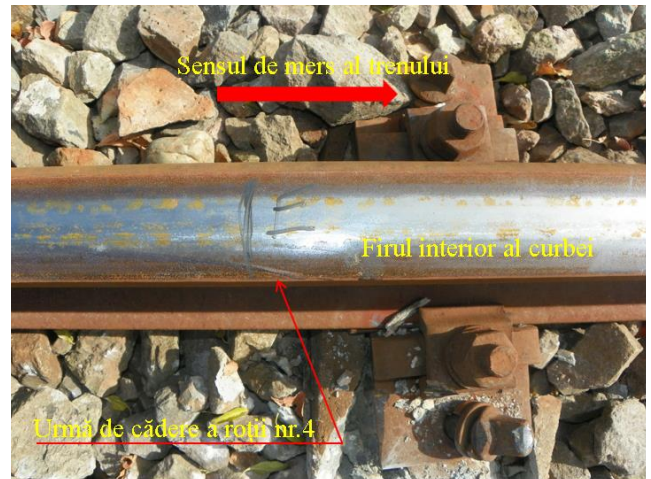
La o distanță de 0,60 m de punctul „A” s-a constatat a doua urmă de escaladare a flancului activ al șinei din partea dreaptă (firul exterior al șinei) de către roata nr.3 a osiei nr.2 aferente boghiului 1, acest punct a fost marcat pe teren ca punctul „B” (foto nr.7). Din punctul „B”, roata nr. 3 a rulat cu buza bandajului pe suprafața de rulare a șinei din partea dreaptă în sensul de mers al trenului, pe o lungime de 0,60 m după care a căzut de pe suprafața de rulare în exteriorul căii, punct marcat pe teren ca punctul „D” (foto nr.8). Concomitent, în același plan transversal cu punctul „D”, roata nr.4, corespondentă a osiei nr.2, a părăsit flancul activ al șinei din partea stângă și a căzut în interiorul căii, punct marcat pe teren ca punctul „E” (foto nr.9).

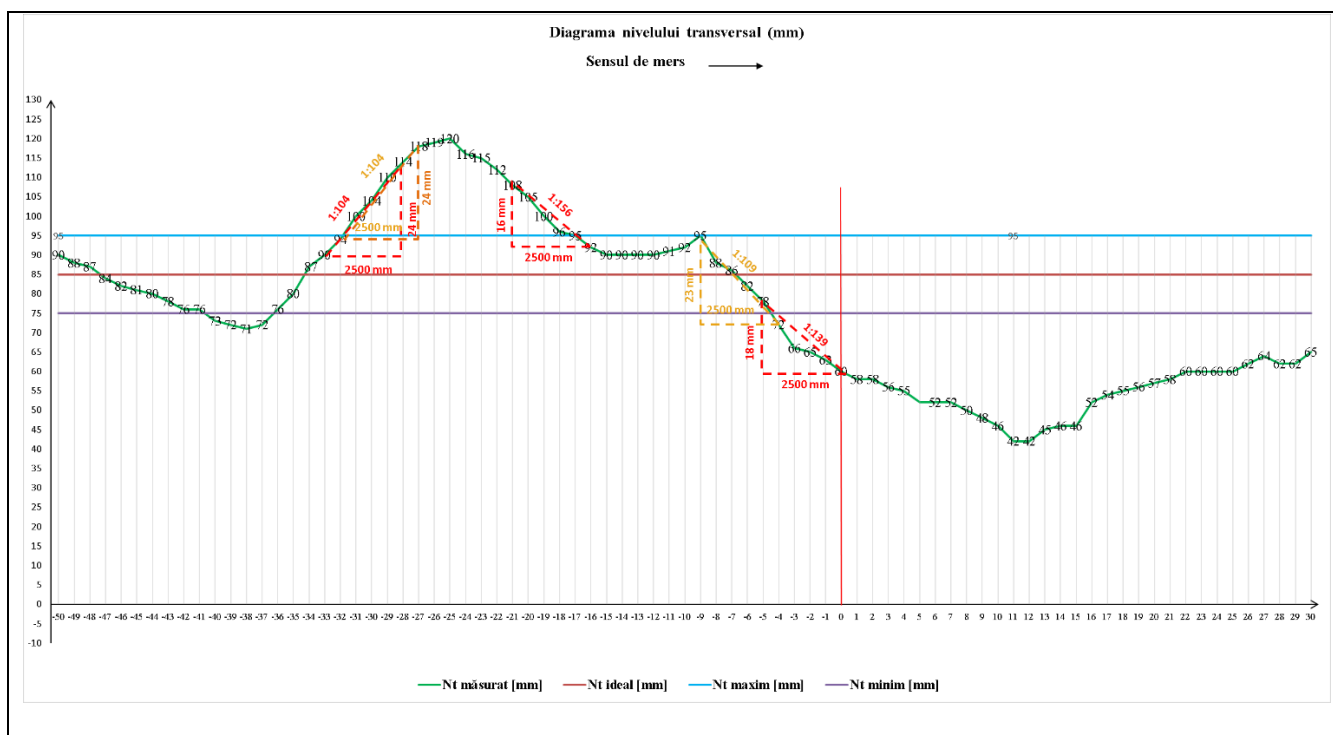
Figura nr.10 - Diagrama nivelului transversal

Până la punctul de producere al deraierii, în sensul de mers al trenului, între punctele „-38”÷ „-16” și „-9” ÷ „0”, valoarea torsionării căii depășea valoarea maximă a torsionării de 15 mm admisă pentru circulația trenurilor cu viteza  $V \leq 10$  km/h, înclinările rampelor defectelor erau mai mari decât valoarea maximă admisă pentru circulația trenurilor (1:166). Astfel, așa cum este exemplificat în diagrama nivelului transversal – *figura nr.6*, între punctele „-33”÷„-28” și „-32”÷„-17” valoarea torsionării a fost de 24 mm, având înclinarea rampei defectului de 1:104, între punctele „-21”÷„-16” valoarea torsionării a fost de 16 mm, având înclinarea rampei defectului de 1:156, între punctele „-9”÷„-4” valoarea torsionării a fost de 23 mm, având înclinarea rampei defectului de 1:104 și între punctele „-5”÷„0” valoarea torsionării a fost de 18 mm, având înclinarea rampei defectului de 1:139.

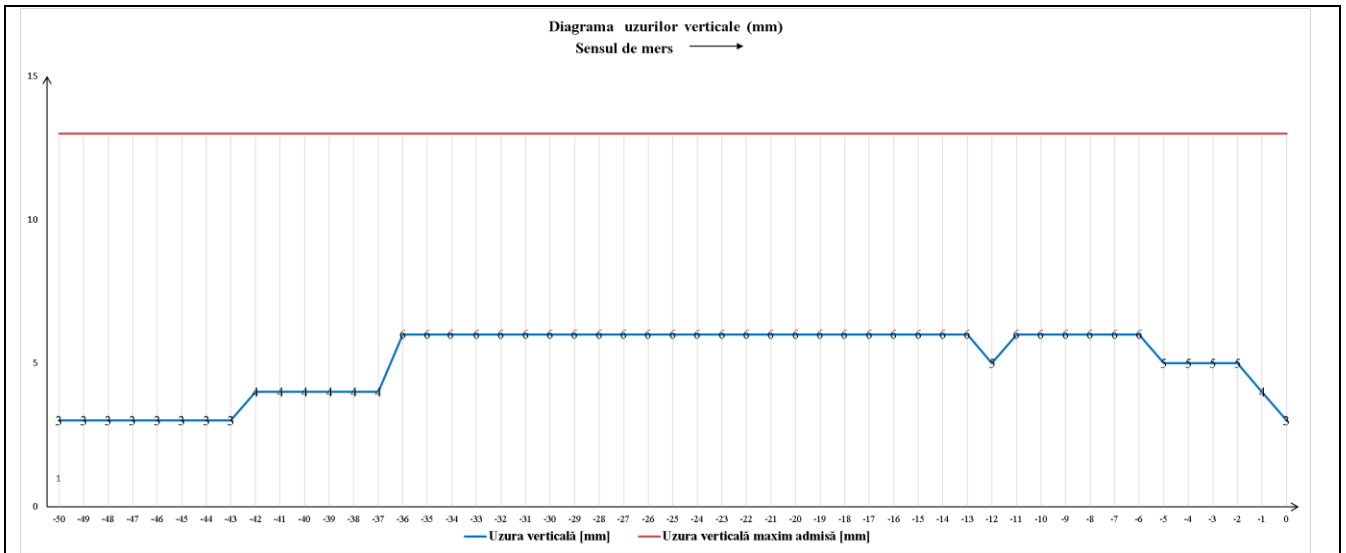
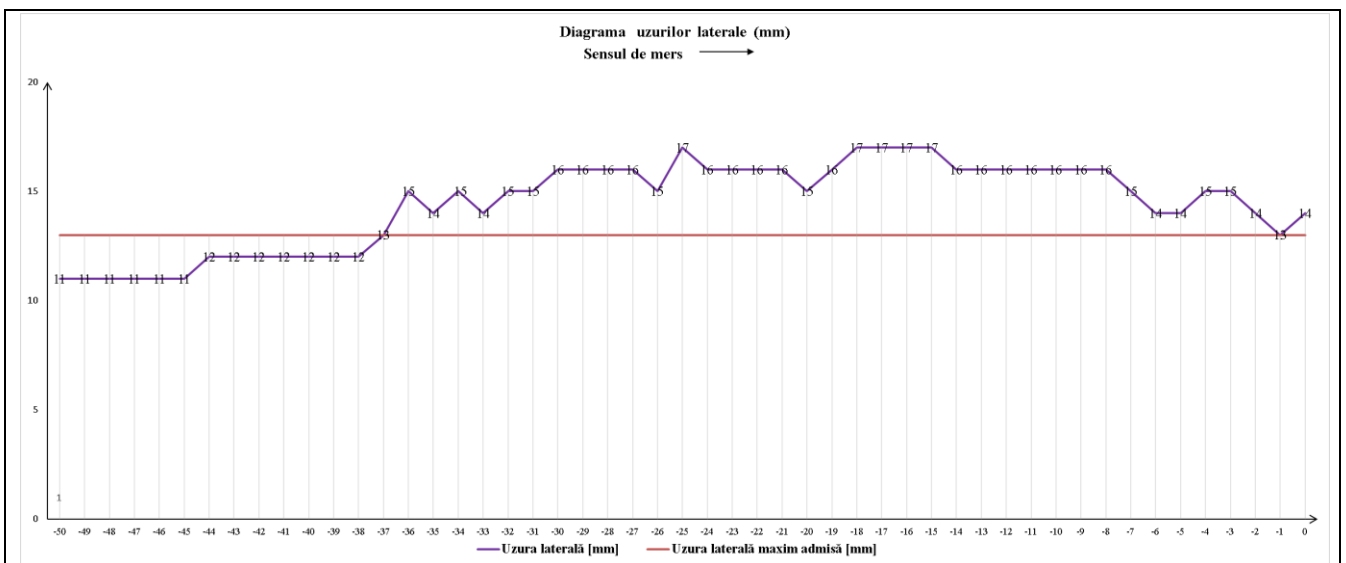
S-au măsurat uzurile verticale și laterale ale șinei de pe firul exterior al curbei cu șublerul de măsurat uzura șinelor între punctele „-50” ÷ „0”.

Valorile uzurilor verticale și laterale ale șinei sunt prezentate sub formă de diagrame – figurile nr.12 și nr.13.

Astfel, deficiențele constatate la suprastructura căii pe zona unde a avut loc accidentul feroviar, respectiv uzurile laterale ale șinelor peste limitele admise, depășeau capacitatea de intervenție în puncte în cadrul lucrărilor de întreținere, fiind necesare executarea de lucrări de reparații capitale, având în vedere perioada scursă de la data efectuării ultimei reparații capitale și până la data producerii accidentului feroviar (39 de ani).
