MINISTERUL TRANSPORTURILOR ȘI INFRASTRUCTURII

AGENȚIA DE INVESTIGARE FERROVIARĂ ROMÂNĂ - AGIFER

RAPORT DE INVESTIGARE

al accidentului feroviar produs la data de 05.11.2023,
pe raza de activitate a Sucursalei Regionale CF Craiova, între halta de mișcare Drăgotești și halta de
mișcare Borăscu, la km 28+480, în circulația trenului de marfă nr.65004

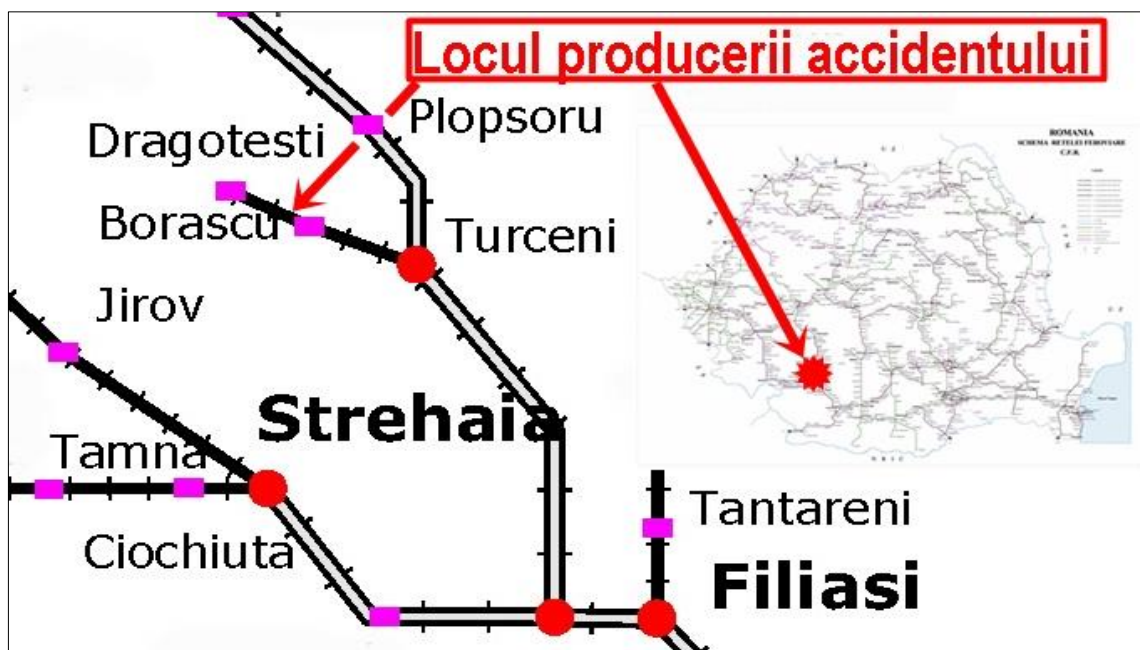
Figure 1: The accident site

In the running of freight train, between the railway stations Drăgotești and Borăscu, at around 02:17 o'clock, at km 28+480, end Y of the railway station Drăgotești of the metal bridge at km 28+465, the first 8 wagons derailed, two of which overturned (the first one and the third one).

The train ran in a derailed state for a distance of about 120 m, after which it stopped, as a result of the interruption of the continuity of the main air brake pipe and the automatic braking of the train.

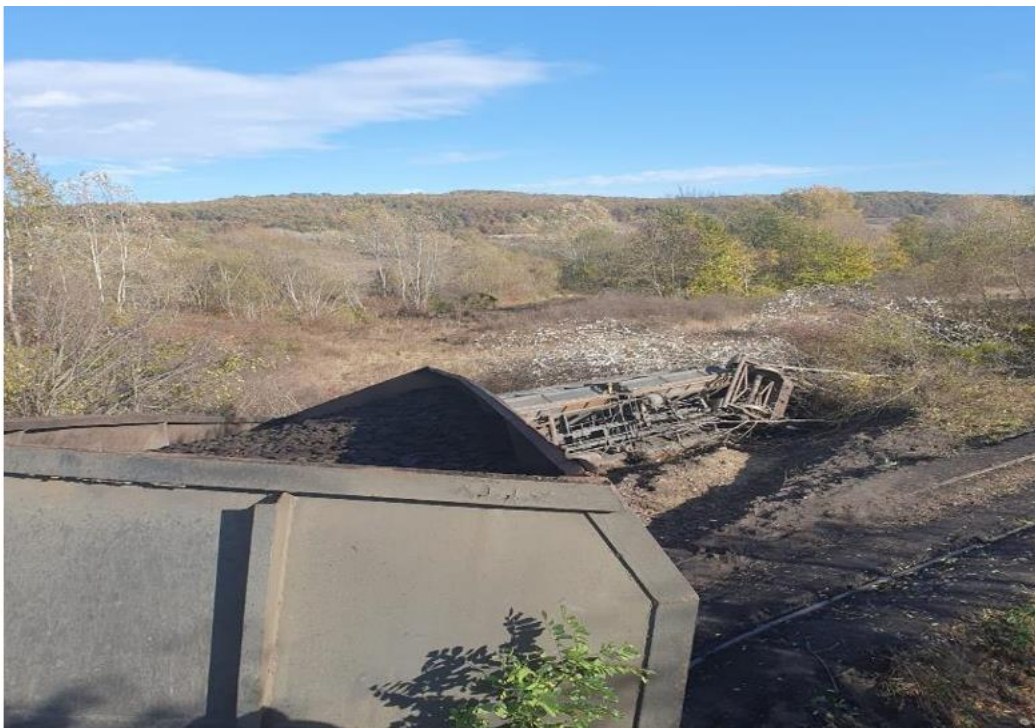
Photo no.1: First wagon overturned 12 m off the track and 2nd wagon derailed

- primul vagon de la siguranță, era răsturnat în partea stângă a liniei, în sensul de mers, la aproximativ 12 m de șine.
- al 2-lea vagon deraiat, așezat transversal pe șine;
- al 3-lea vagon deraiat și răsturnat, pe partea dreaptă, la 5 m de ciuperca șinei;
- al 5-lea vagon deraiat de toate osiile, pe partea stângă, la 20 cm. de ciuperca șinei;
- al 6-lea vagon deraiat de toate osiile, pe partea stângă, la 20 cm. de ciuperca șinei;
- al 7-lea vagon deraiat de toate osiile, pe partea stângă, la 20 cm. de ciuperca șinei;
- al 8-lea vagon deraiat de primul boghiu în sensul de mers, pe partea stângă, la 20 cm. de ciuperca șinei;

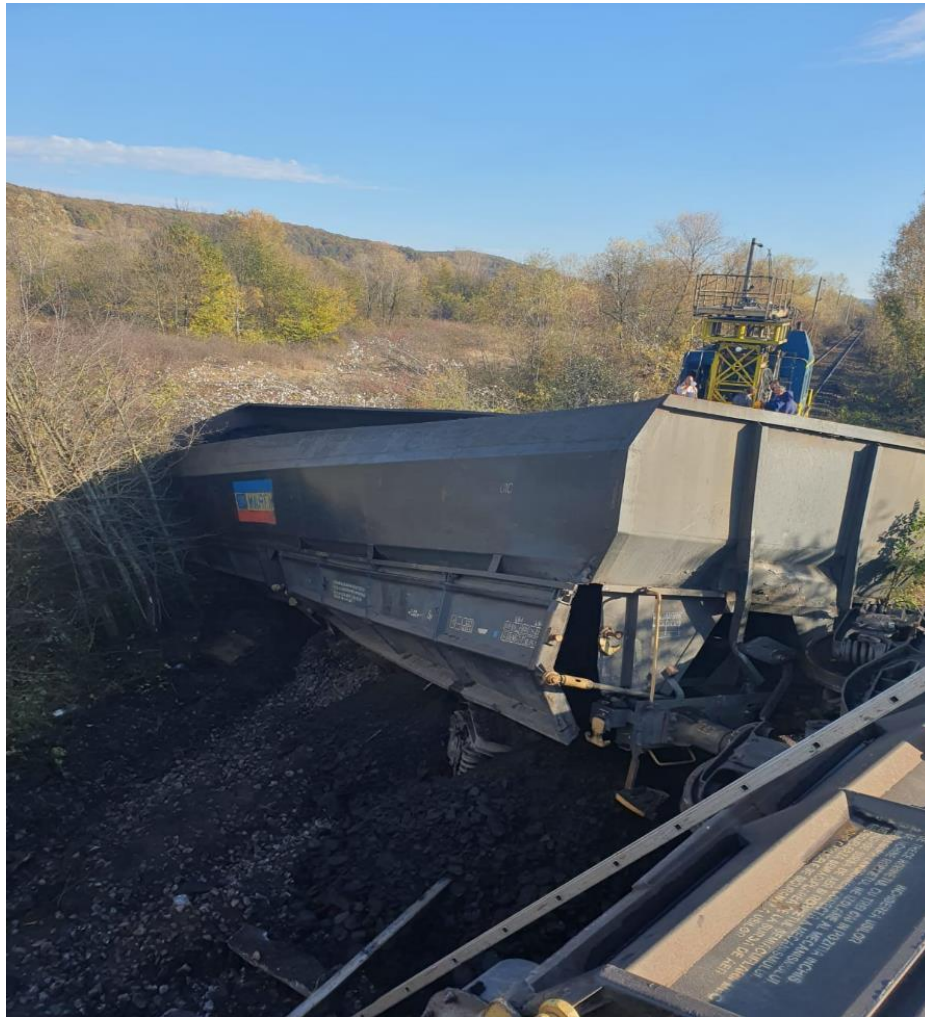
Photo 2: 2nd derailed wagon and 3rd overturned wagon

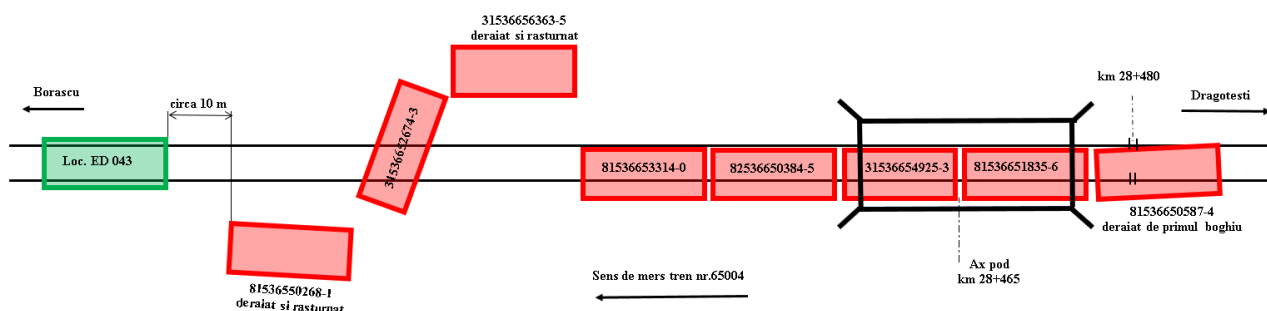
Figura nr.2: Schița producerii accidentului

Vagoanele al 5-lea, al 6-lea și al 7-lea erau deraiate pe pod între km 28+475-28+430, în deraiere producând ruperea completă a traverselor din lemn.

Trenul a circulat în stare deraiată o distanță de aproximativ 120 m, după care s-a oprit ca urmare a întreruperii conductei generale de aer.

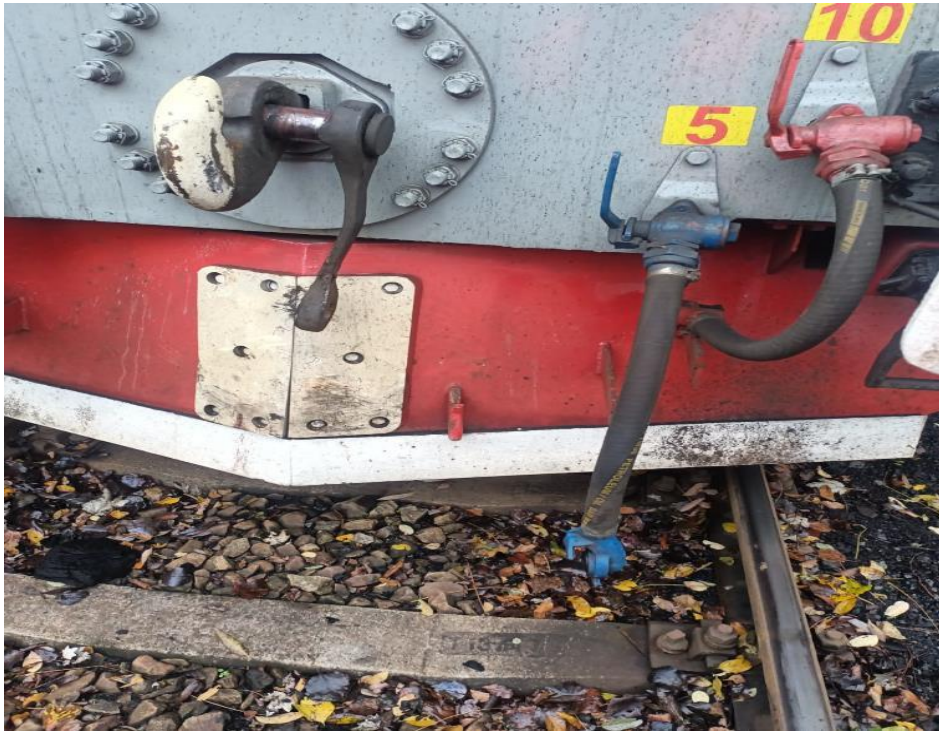
- aparatele de măsură și control bune, în stare de funcționare;
- aparatele de rulare și suspensia în stare corespunzătoare;
- pe cârligul de tracțiune din PC I., dinspre primul vagon, a fost găsit doar bulonul și una (za) eclisă din compunerea cuplei de legare activă care era a locomotivei (foto nr.3);

Foto nr.3: bulonul și o eclisă a aparatului de legare în cârligul locomotivei

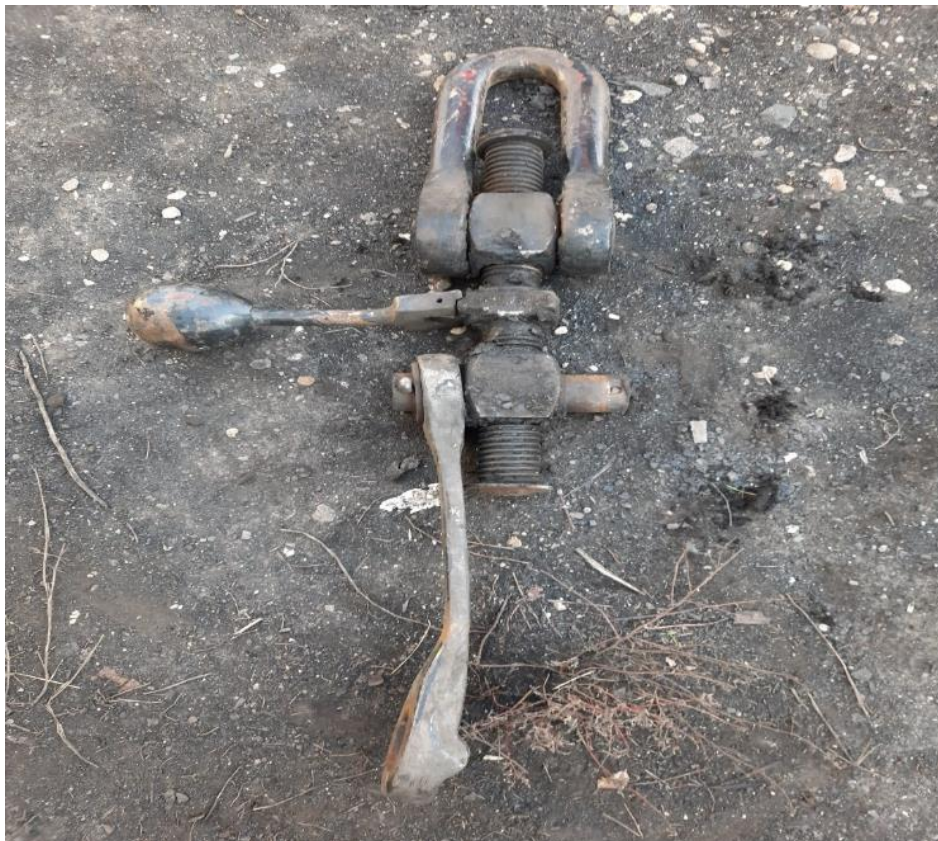
Foto nr.4: parte din cuplă găsită pe teren, lângă primele două vagoane deraiate

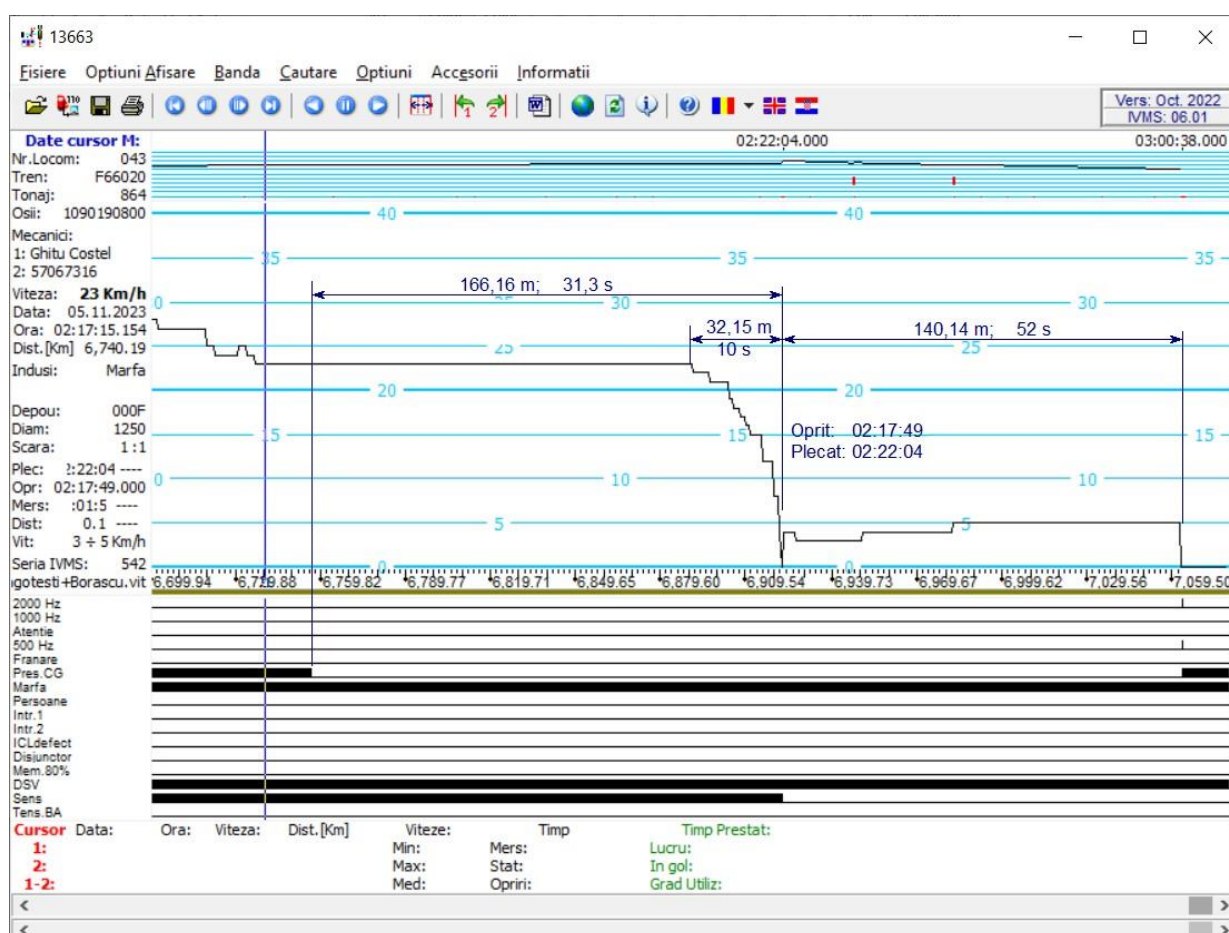
Figura nr.3: Diagrama de viteză

- a circulat cu viteza de 23 km/h pe o distanță de 133,97 m, într-un interval de timp de 21,4 secunde, după care, viteza a scăzut brusc la 0 (zero), într-un spațiu de 32,14 m și un interval de timp de 9,8 secunde, trenul oprindu-se la ora 02:17:49;

- a fost schimbat sensul de mers și locomotiva a fost pusă în mișcare la ora 02:22:04, viteza a crescut la 5 km/h și a scăzut la 0 (zero), într-un spațiu de 140 m și un interval de timp de un minut și 52 secunde și s-a oprit la ora 02:23:56, la km 28+300.

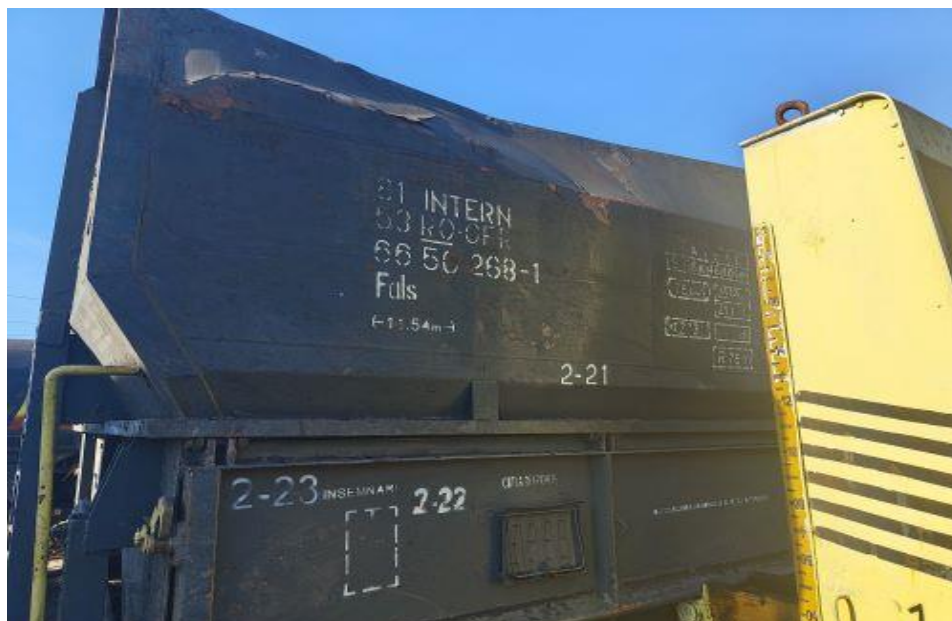
Foto nr.5: Primul vagon deraiat si răsturnat aflat la vinciuri pe Linia de Reparații Turceni

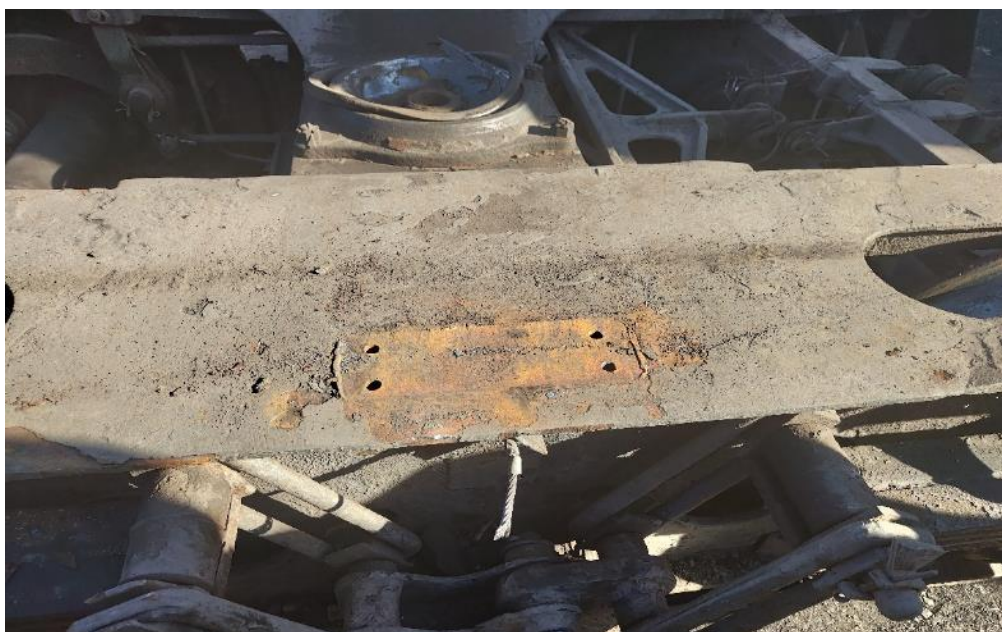
- piatra de frecare de pe partea dreaptă a boghiului era lipsă, s-au identificat urme proaspete de prezență a acesteia pe cadrul boghiului. Suprafața de așezare a pietrei de frecare pe cadrul boghiului prezenta urme proaspete de rugină produsă în intervalul de 9 zile scurs între data producerii deraierii și data efectuării verificării tehnice a vagoanelor(foto nr.9);
- găurile de prindere a pietrei de frecare pe cadrul boghiului nu prezentau urme de fixare cu buloane(foto nr.7);
- la capetele pietrei de frecare existau cordoane de sudură fără urme de lovire, dar cu urme proaspete de rugină pe suprafața acestora(foto nr.9);
- pe parte stângă a boghiului piatra de frecare era prezentă, prinsă pe cadrul boghiului cu 4 buloane și asigurată cu cordoane de sudură la capete(foto nr.10).

Foto nr.6: Locul pietrei de frecare de pe cadrul boghiului cu roțile nr.5-8

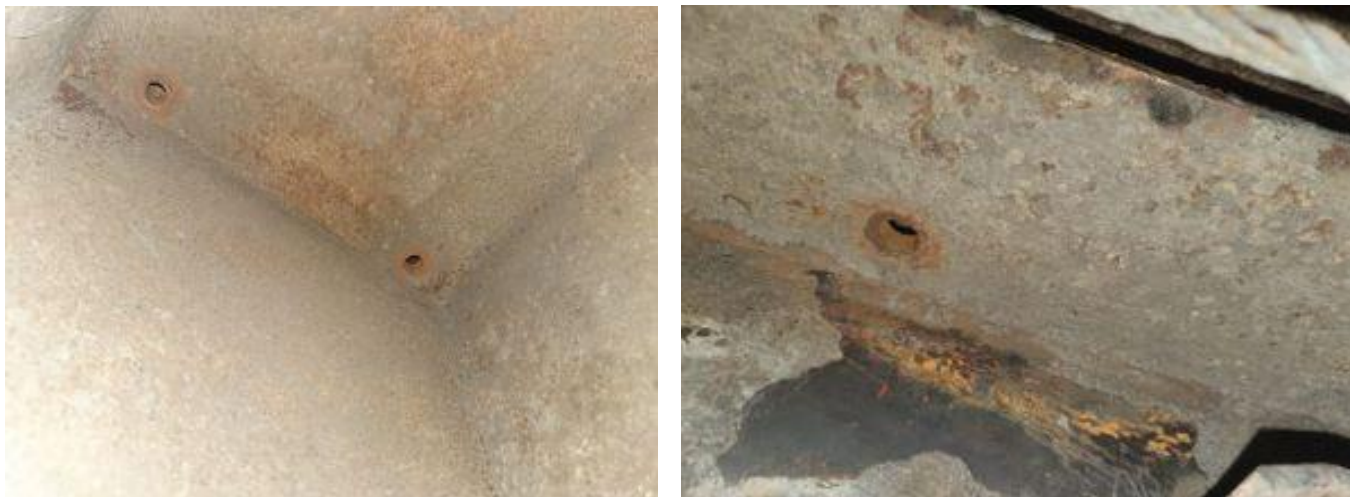
Foto nr.7: Găurile de prindere a pietrei de frezare pe cadrul boghiului

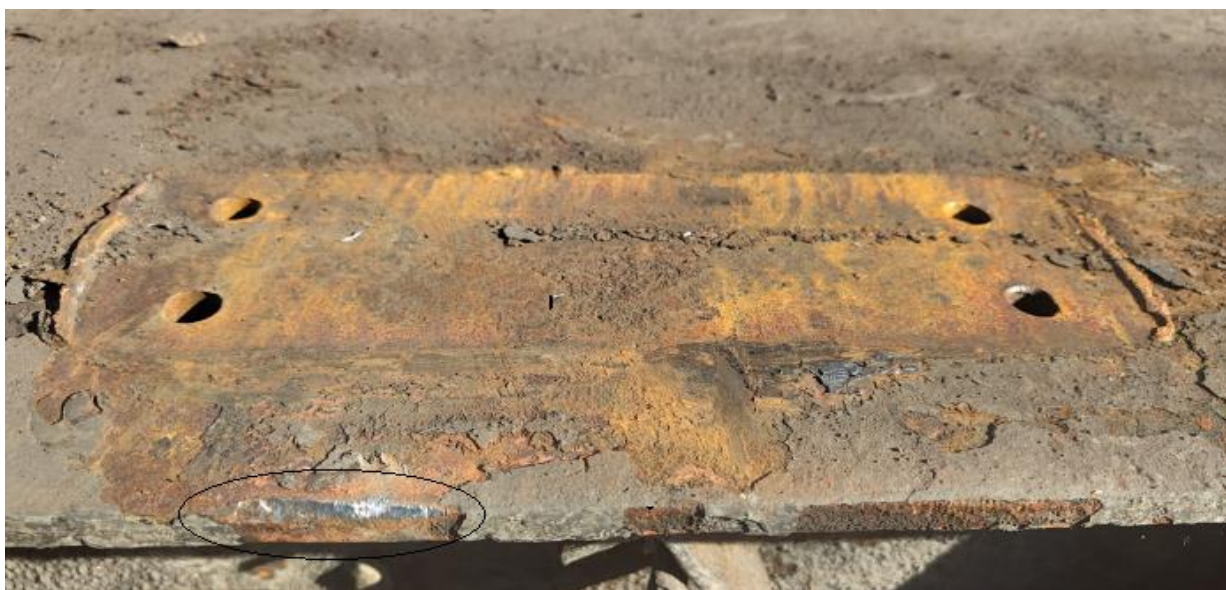
Foto nr.8: Urmă de lovitură recentă pe cadrul boghiului în dreptul pietrei de frezare

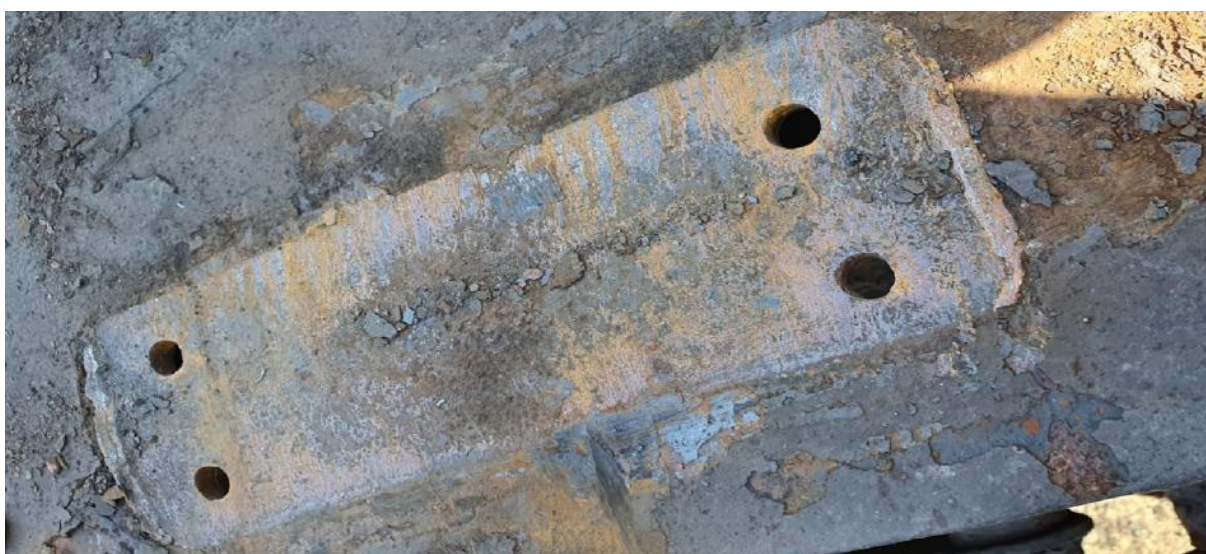
Foto nr.9: Urme proaspete de rugină pe cordoanele de sudură și pe cadrul boghiului pe suprafața de așezare a pietrei de frezare (9 zile de la producerea evenimentului până la efectuarea constatărilor)

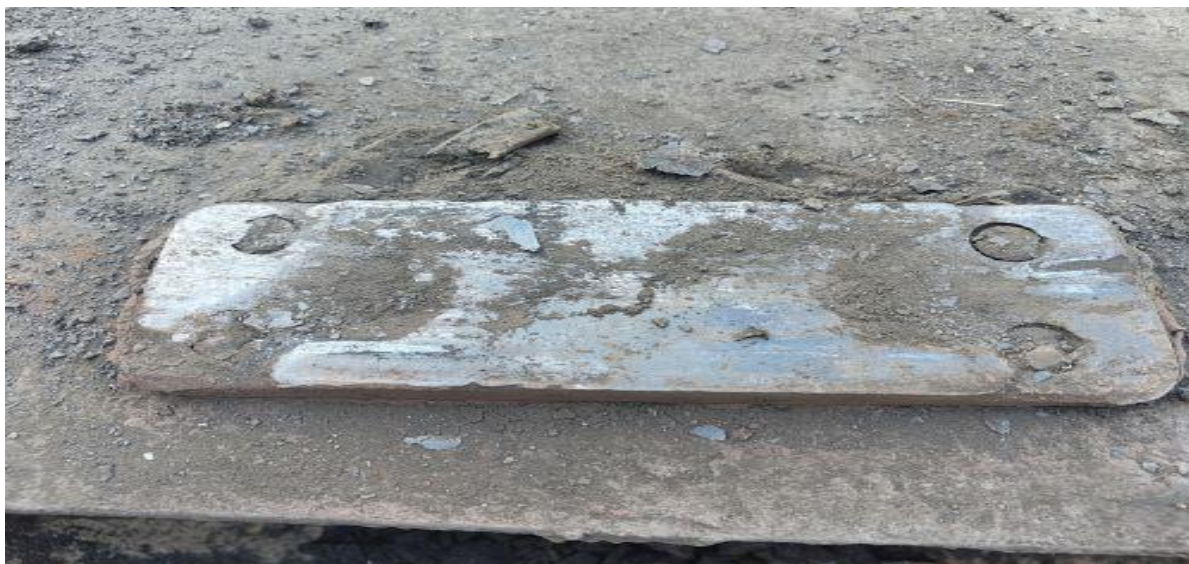
Foto nr.10: Piatră de frecare prezentă pe partea stângă a cadrului boghiului cu roțile nr.5-8

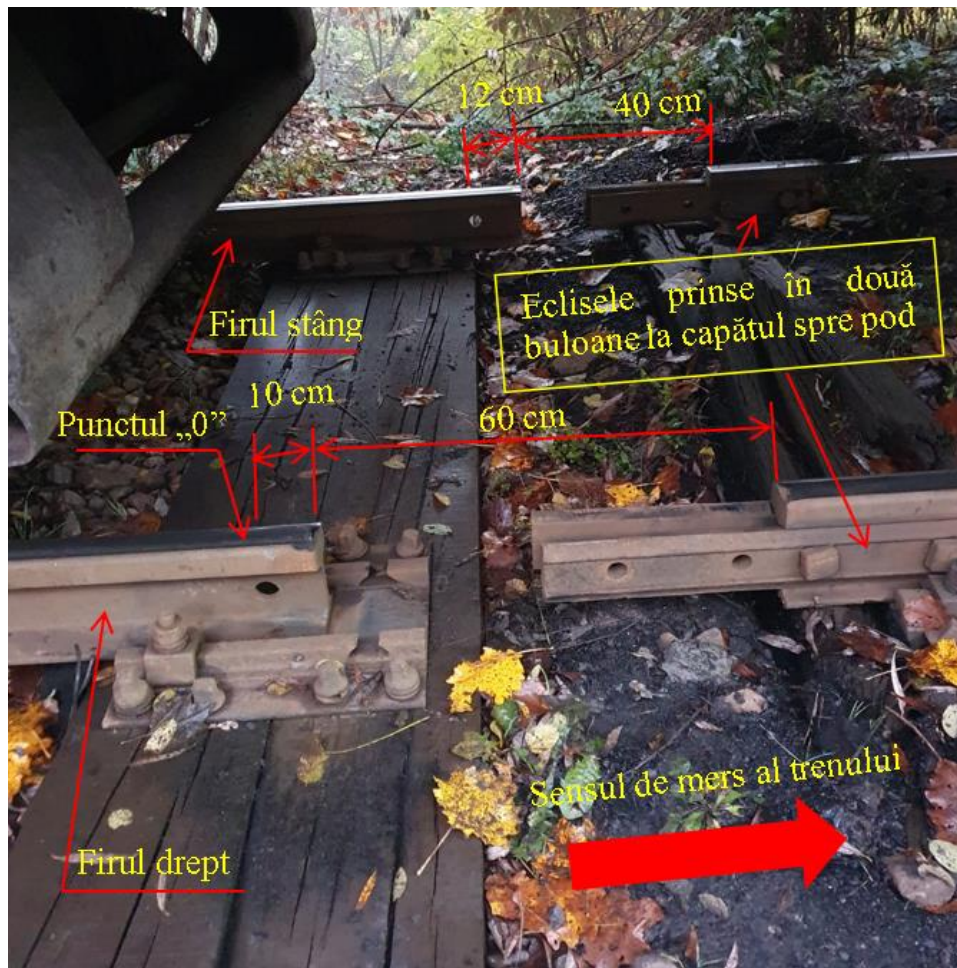
Foto nr.11: Punctul „0”

Astfel, distanța mai mare dintre axul găurii de eclisare și capătul de șină (10 cm față de 4,60 cm) și lipsa urmelor de luciu metalic și frecare, indică faptul că gaura de eclisare existentă la capătul de șină al tronsonului CFJ nu permitea introducerea unui bulon orizontal pentru asigurarea prinderii joantei prin intermediul ecliselor metalice;

- pe firul stâng în sensul de mers al trenului s-a constatat un gol între capetele de șină de aproximativ 40,00 cm, capătul joantei spre pod fiind eclisat și prins cu două buloane horizontale. La celălalt capăt al șinei s-a constatat o singură gaură de eclisare, fără luciuri metalice și fără urme de frecare, aflată la o distanță de aproximativ 12,00 cm de capătul șinei, fapt ce nu permitea introducerea unui bulon orizontal pentru asigurarea prinderii joantei prin intermediul ecliselor metalice;

Având în vedere cele constatate și așa cum se poate observa în foto nr.11 se poate concluziona în mod rezonabil că la joantele aferente întreruperilor neconstructive de la km 28+480 de pe ambele fire, prinderile orizontale nu era complete, eclisarea capetelor de șină de pe ambele fire era asigurată doar prin intermediul a două buloane orizontale, ambele amplasate la capătul spre pod, celelalte capete ale șinelor nefiind prinse cu nici un bulon orizontal, contrar prevederilor *Instrucției pentru alcătuirea, întreținerea și supravegherea căii fără joante – ediția 1980* unde se precizează la art. 14 punctul 3: "Elementele prinderilor verticale și orizontale, trebuie să fie complete, să corespundă tipului de șină respectiv, să fie în stare bună, fără defecte și fără deformații".

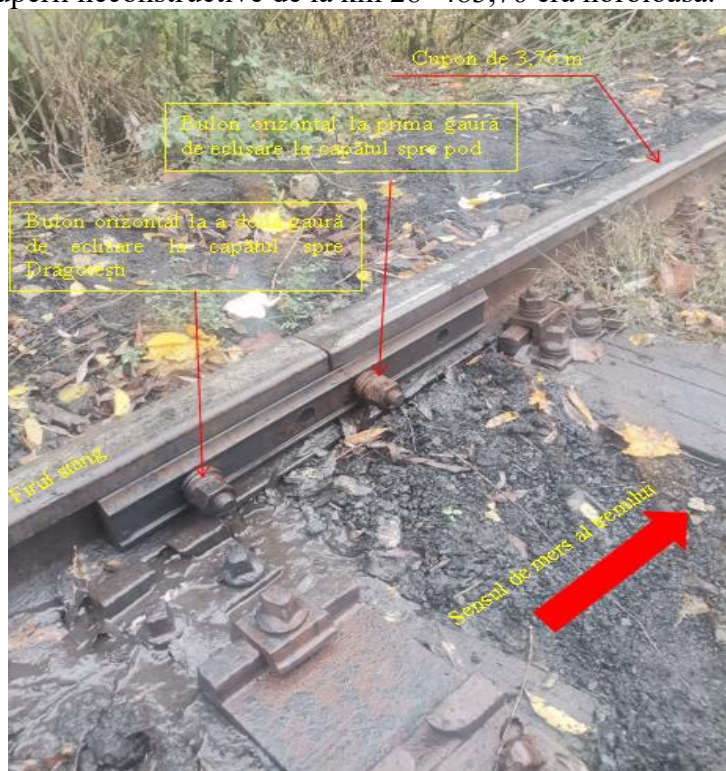
Pe firul stâng, s-a constatat un cupon de șină în lungime de 3,76 m la întreruperea neconstructivă de la km 28+480, în sens invers de mers al trenului (spre Drăgotești), eclisarea capetelor de șină la joanta aferentă întreruperii neconstructive de la km 28+483,76 (foto nr.12) fiind asigurată prin intermediul a două buloane: capătul cuponului de șină cu un bulon orizontal la prima gaură de eclisare și capătul

tronsonului CFJ spre Drăgotești cu un bulon orizontal la a doua gaură de eclisare. S-a constatat că joanta aferentă întreruperii neconstructive de la km 28+483,76 era noroioasă.

Foto nr.12: Întreruperea neconstructivă de la km 28+483,76, firul stâng

În conformitate cu prevederile *Instrucției de norme și toleranțe pentru construcția și întreținerea căii - linii cu ecartament normal - nr.314/1989* la art. 21 punctul 10 se specifică: "Nu se admit în linia curentă și directe din stații cupoane de șine cu lungimea mai mică de:

- 10 m pe linii cu viteza $V > 120$ km/h;
- 6 m pe linii cu viteza de 51-120 km/h;
- 4,5 m pe linii cu viteza $V \leq 50$ km/h".

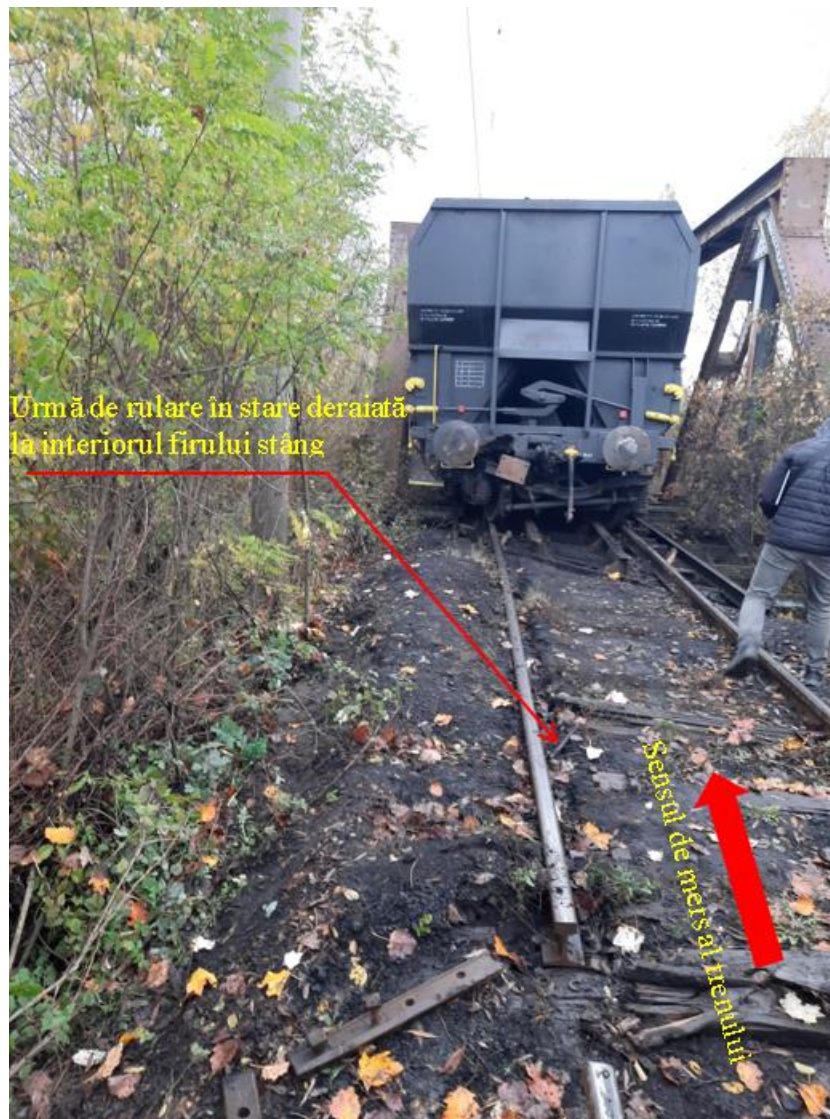
De la punctul „0” spre capătul dinspre Drăgotești a podului din metal, se constată o urmă de rulare în stare deraiată a unei roți pe terasament la interiorul firului stâng, în sensul de mers al trenului, pe o lungime de aproximativ 5,50 m (foto nr.13).

Foto nr.13: Urmă de rulare în stare deraiată pe terasament la interiorul firului stâng

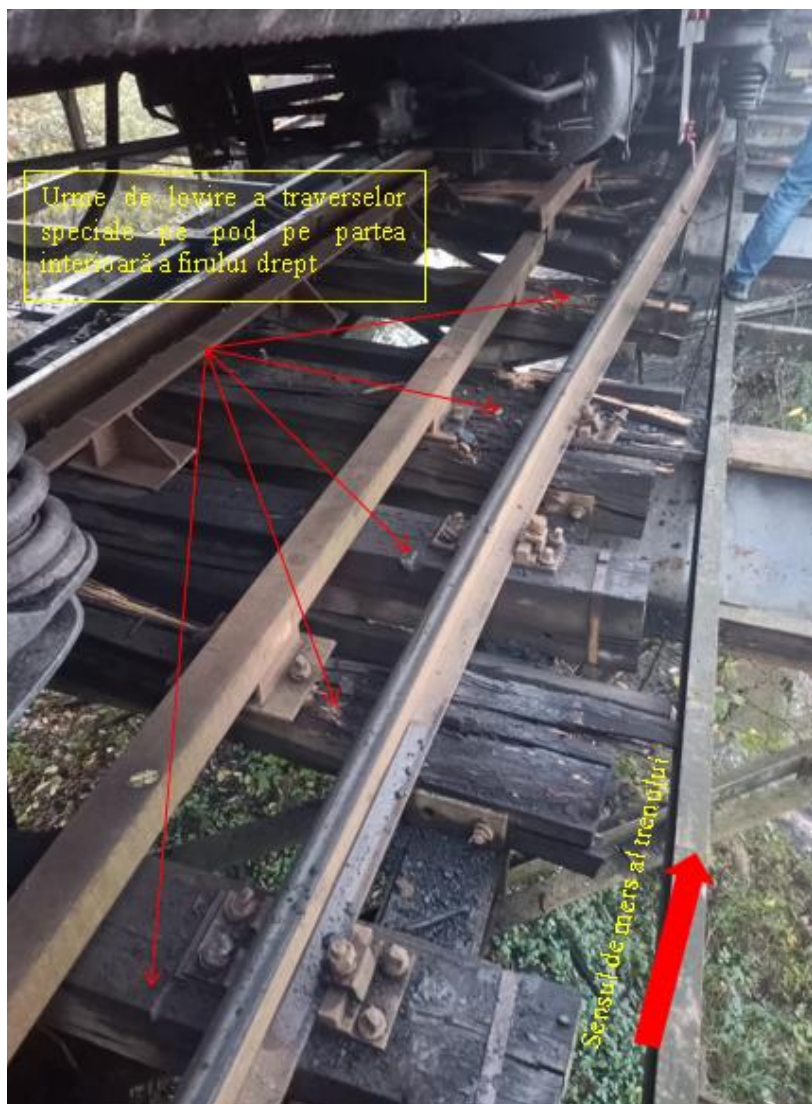
Pe pod, pe porțiunea cuprinsă între prima antretoază curentă și cea de-a doua antretoază de la capătul dinspre Drăgotești spre Borăscu, s-au constatat urme de lovire a traverselor speciale de lemn pe pod pe partea interioară a firului drept, în sensul de mers al trenului (foto nr.14).

Foto nr.14: Urme de lovire a traverselor speciale de lemn pe pod

Podul metalic de la km 28+465 era prevăzut cu contrașine la interiorul căii, dar pe porțiunea de terasament de la capătul podului metalic unde a avut loc accidentul feroviar, aflată în aliniament, nu erau montate contrașine la interiorul căii.

Astfel, așa cum este prevăzut în *Instrucția de norme și toleranțe pentru construcția și întreținerea căii - linii cu ecartament normal - nr.314/1989*, **era obligatorie montarea de contrașine interioare pe porțiunile de terasament de la capetele podului metalic, pe o lungime de minim 16,70 m.**

During the investigation, it was found that the metal bridge at km 28+465 was equipped with check rail on the inside of the railway, but they were not extended on the track bed at the ends of the bridge, contrary to the provisions of art. 28 point 14 of the *Instruction on Norms and Tolerances for the Construction and Maintenance of Normal Gauge Tracks - No 314/1989*: "**check rail shall be installed on all bridges with unballasted track in alignment with a length of more than 10 m or in curves with a length of more than 5 m . The bridge check rail shall also extend on track bed at the**

ends of the bridge. The check rail shall be fitted inside the railway", which is why AGIFER considers it appropriate to issue the following safety recommendation:

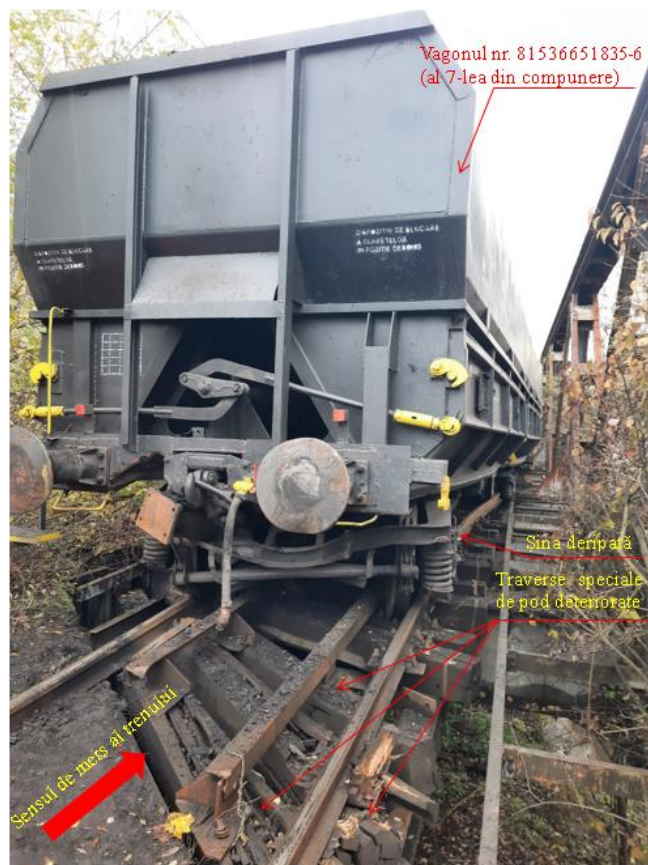
În urma producerii accidentului feroviar, a fost afectată suprastructura căii pe podul metalic de la km 28+465, toate traversele speciale pentru pod fiind deteriorate, contrașinele interioare la pod torsionate și deformat, șinele pe pod deripate (foto nr.15).

Foto nr.15: Starea traverselor pe pod în urma deraierii

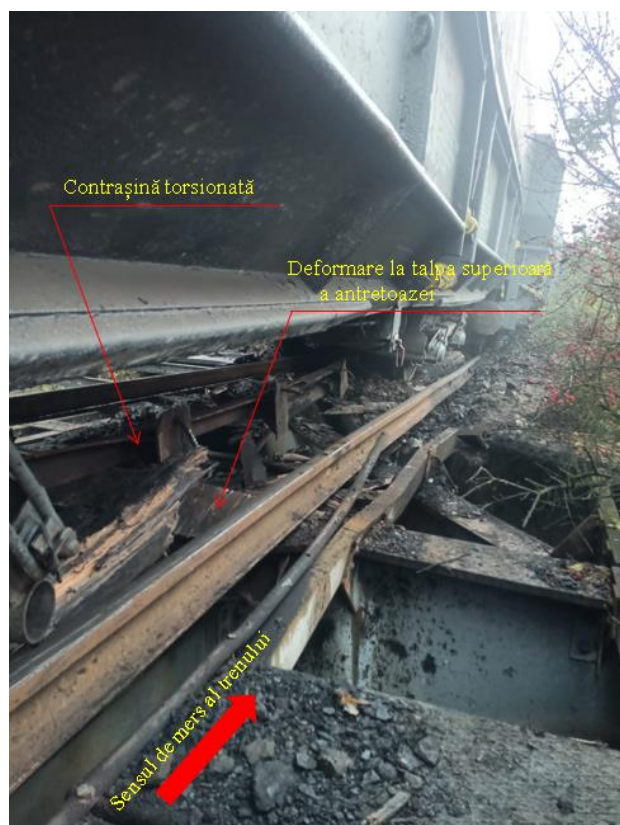
Totodată, în urma rulării în stare deraiată pe pod, au fost degradate elementele suprastructurii podului: deformări la talpa superioară a antretoazelor, avarierea lonjeronilor la capetele podului și deformarea barelor contravântuirii lonjeronilor (foto nr.16).

Foto nr.16: Deformare la talpa superioară a antretoazei

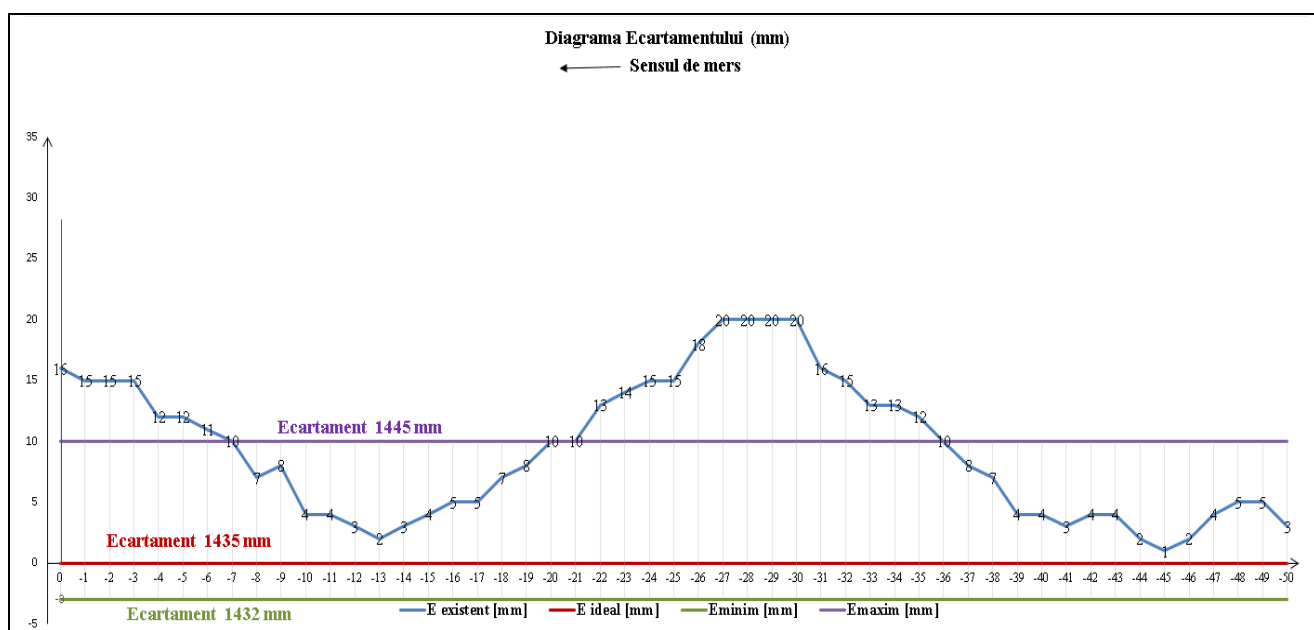
Figura nr.5: Diagrama ecartamentului

Valorile ecartamentului și nivelului transversal, măsurate în regim static, sunt prezentate sub formă de diagrame – fig.nr.5 și nr.6.

În diagrama ecartamentului (fig.nr.5) s-au reprezentat pe abscisă picheții marcați pe teren la echidistanța de 0,5 m, iar pe ordonată s-au reprezentat valorile măsurate cu tiparul de măsurat calea (exemplu: valoarea de 0 mm corespunde ecartamentului de 1435 mm).

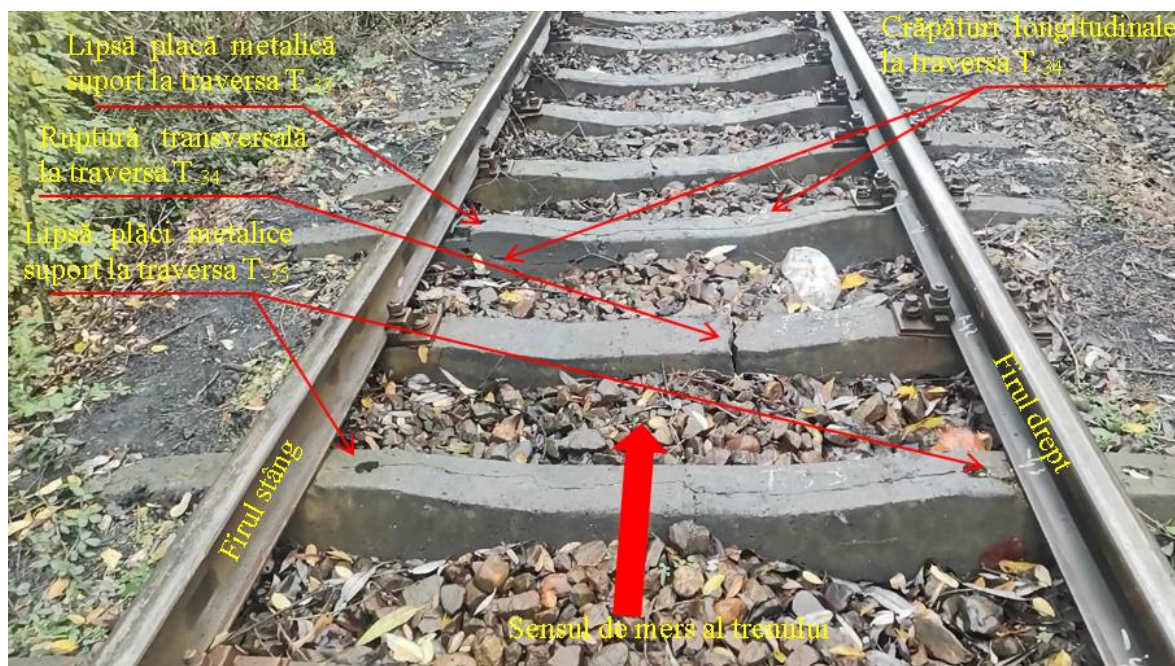
- mai mult de 2 traverse necorespunzătoare la un grup de 15 traverse;
- numărul de traverse necorespunzătoare în cale să depășească 7 %;
- menținerea în cale a 2 traverse necorespunzătoare vecine.

Foto nr.17: Starea tehnică a traverselor T.35, T.34 și T.33

- the lack of check rail inside the railway on the track bed sections at the ends of bridges longer than 10 m in length located in alignment and bridges longer than 5 m in length located in curves;
- keeping improper wooden sleepers in the track on the track bed at the ends of the bridges along the length where the check rail is installed inside the track.

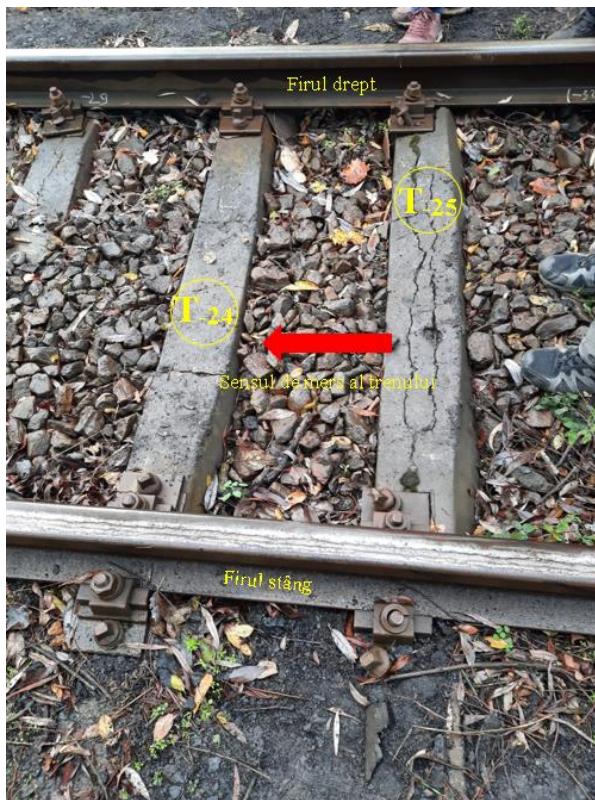
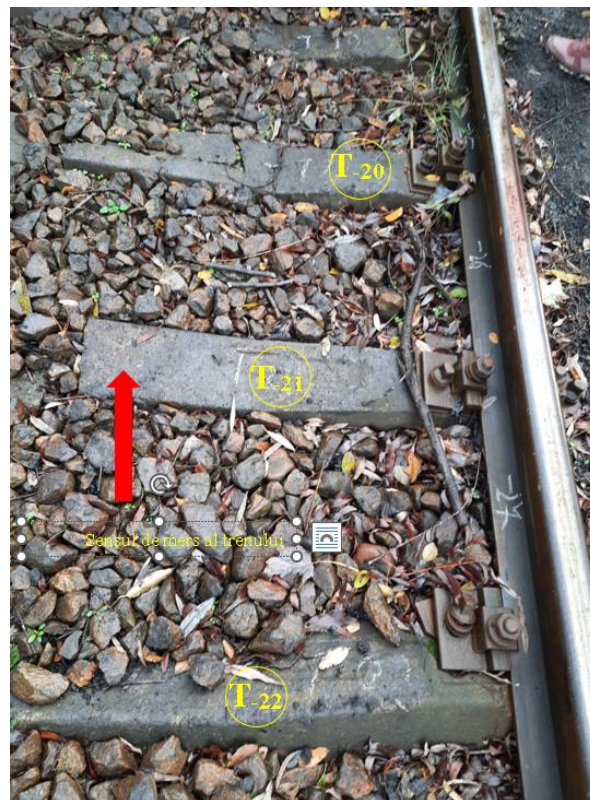
Foto nr.18: Starea tehnică a trav.T-25 și T-24 Foto nr.19: Starea tehnică a trav. T-20, T-21 și T-22

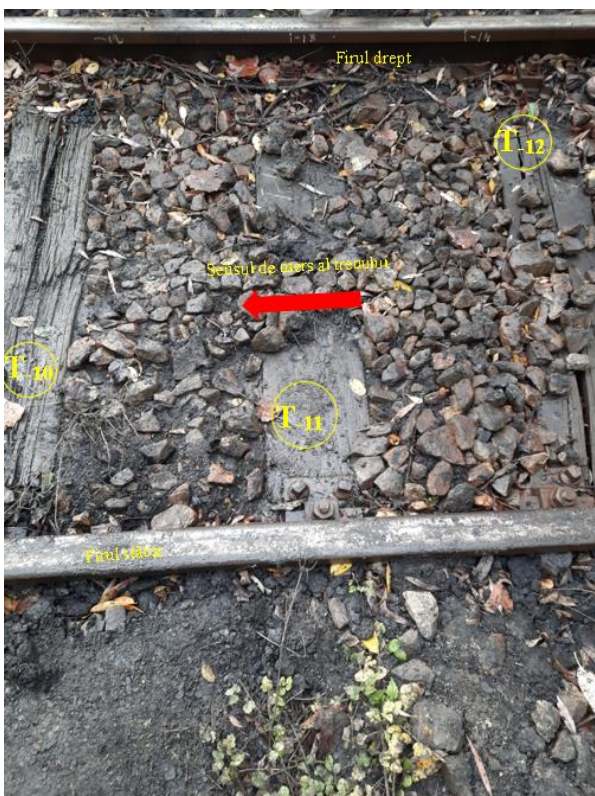
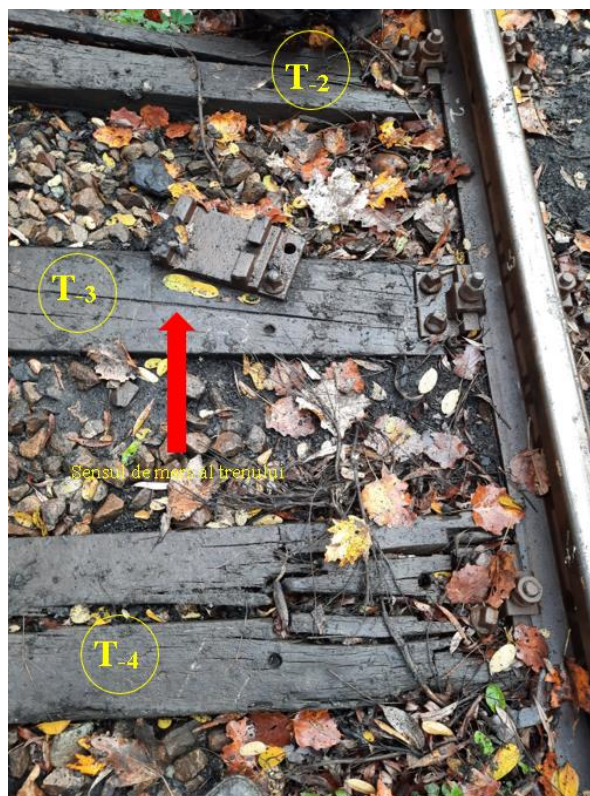
Foto nr.20: Starea tehnică a trav. T-10, T-11 și T-12 Foto nr.21: Starea tehnică a trav. T-2, T-3 și T-4
