RAPORT DE INVESTIGARE

al accidentului feroviar produs la data de 27.11.2023, ora 22:00, pe raza de activitate a Sucursalei Regionale CF Iași, secția de circulație Lețcani - Dorohoi, între stația CFR Trușești și halta de mișcare Todireni, km 77+326 în circulația trenului de marfă nr.66952027, prin deraierea primului boghiu al vagonului nr.83536651666-3, al 11-lea din compunerea trenului

*Raport de Investigare final
05 noiembrie 2024*

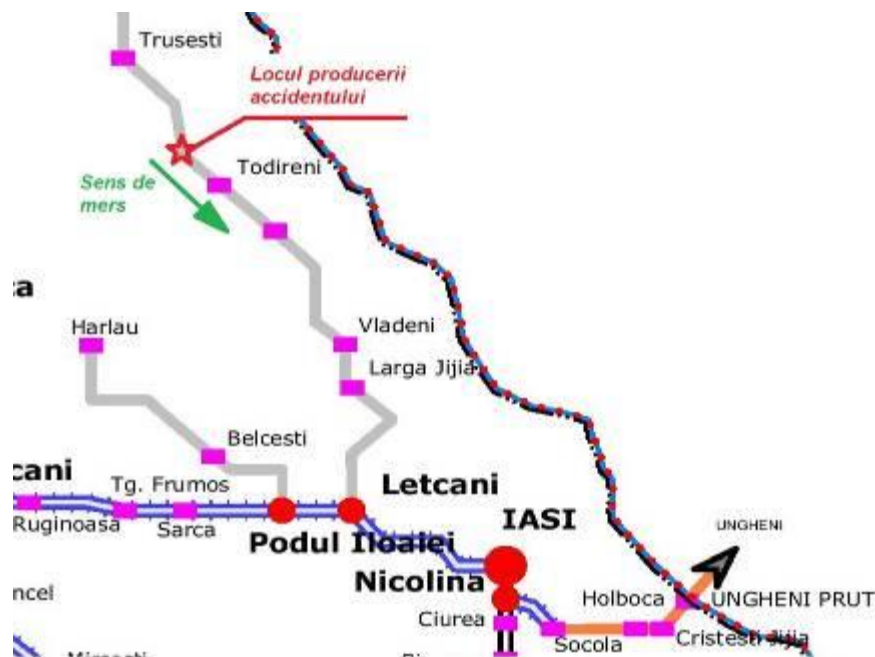
Figure no.1 – Accident site

The derailment occurred on a curve with a deviation to the left of the train's running direction.

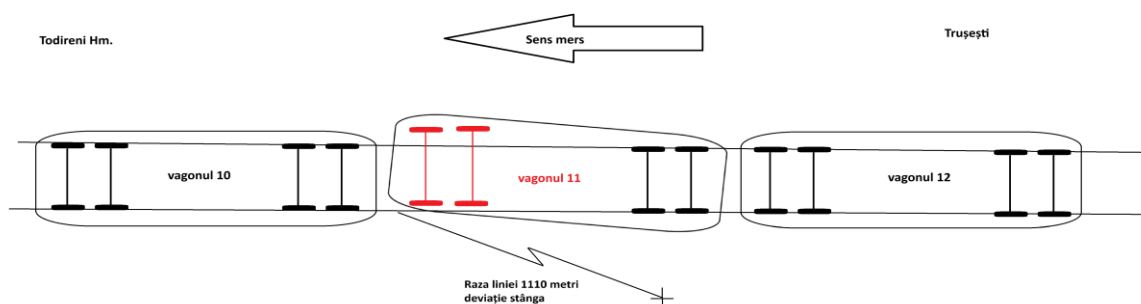
Figura nr.2 – Schița accidentului

Trenul a circulat deraiat, o distanță de aproximativ 1376m.

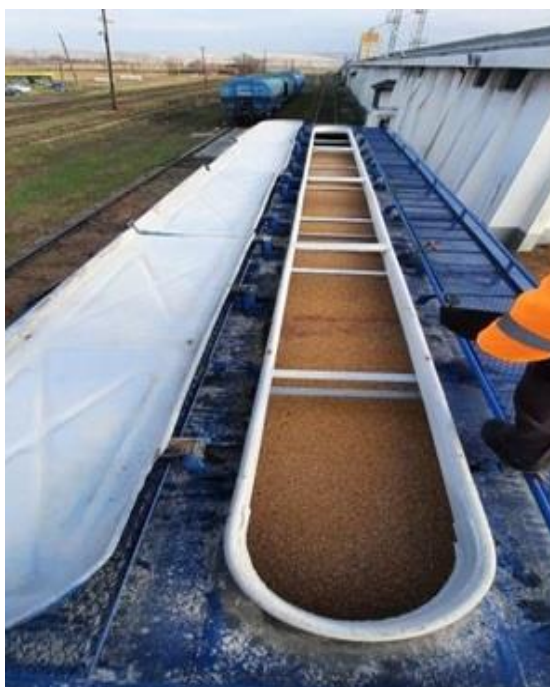
Au fost deschise capacele superioare ale vagonului nr.83536651666-3 pentru vizualizarea repartiției încărcăturii în vagon și s-a constatat că încărcătura era repartizată uniform (foto nr.1).

Foto nr.1 Modul de repartizare a încărcăturii în vagonul nr.83536651666-3

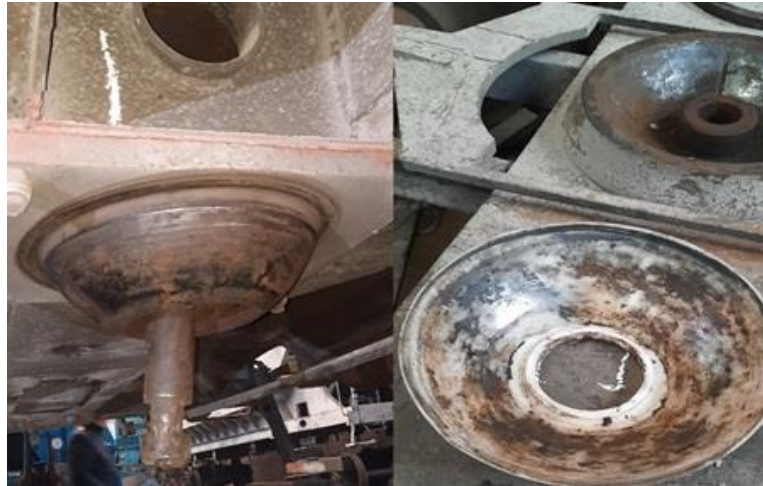
- la boghiul nr.1 (corespunzător roților 1÷4), deraiat – crapodina inferioară și cea superioară în stare bună, placă uzură corespunzătoare, în stare bună, garnitura de cauciuc în stare bună;
- la boghiul nr.2 (corespunzător roților 5÷8), nederaiat – crapodina inferioară și cea superioară în stare bună, placă uzură corespunzătoare, în stare bună, garnitura de cauciuc în stare bună.

Foto nr. 2 Ansamblu crapodina boghiului deraiat

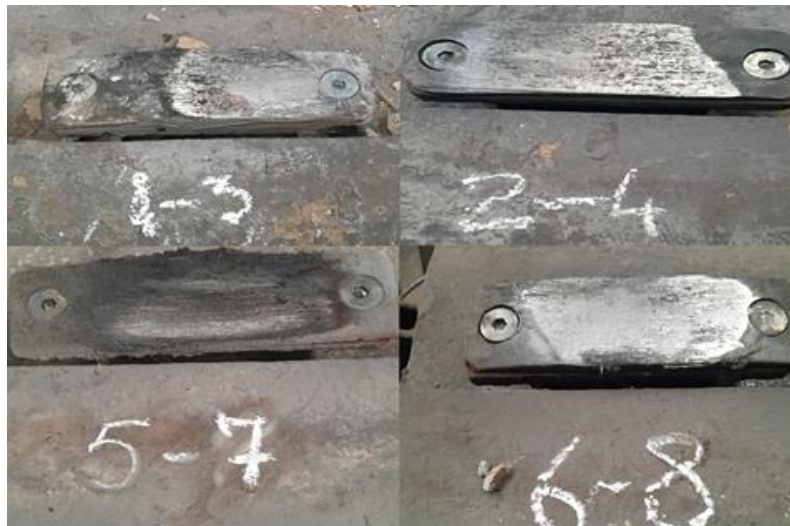
La vagonul nr.83536651666-3 în urma verificării stării tehnice a plăcilor de alunecare inferioare, s-a constatat că pietrele de frecare de pe partea stângă (roțile 2-4, 6-8 cu jocul măsurat 0 mm) prezentau urme mai puternice de frecare, față de pietrele de frecare de pe dreapta (roțile 1-3, 5-7 cu jocul măsurat de 25 mm, respectiv 32 mm) – foto nr.3.

Foto nr. 3 Pietrele de frecare inferioare de pe boghiuri

Conform Tabelului nr.6, pct 20 din Instrucției nr.250, aprobate prin Ordinul MTCT nr.1817 din 26.10.2005, la identificarea defectului „joc însumat la pietrele de frecare mai mare de 24mm...vagonul se scoate din tren, se repară provizoriu și se îndrumă la CIRRTV”.

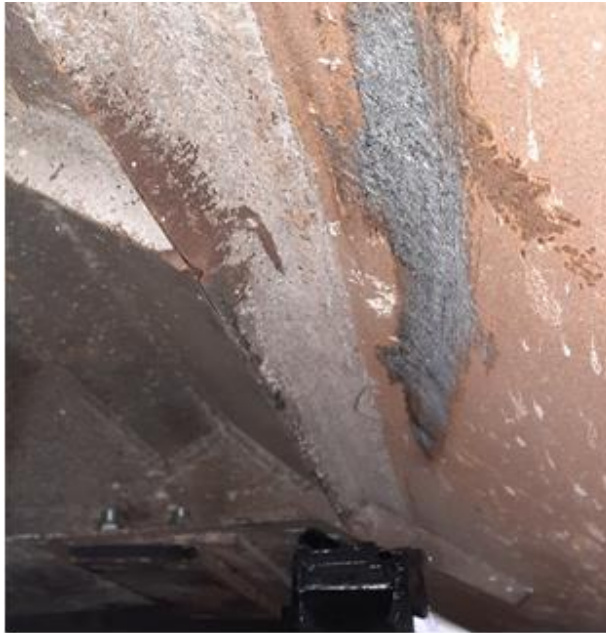
Prelungirile pantelor fixe ale vagonului, montate cu ocazia lucrărilor suplimentare aduse vagonului, prezentau, de asemenea, urme de frecare puternice cu cadrele boghiurilor, produse ca urmare a deraierii boghiului(foto nr.4).

Foto nr. 4 Prelungire panta fixă cu urme de frecare ale ramei boghiului

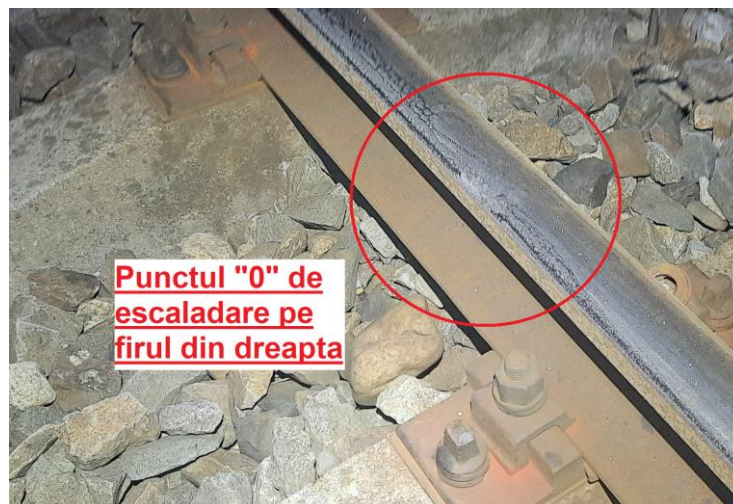
Prima urmă de deraiere determinată de escaladarea de către roata din partea dreaptă (roata nr.1 în sensul de mers) a primei osii a vagonului nr.83536651666-3, (aflat al 11-lea din compunerea trenului), a fost identificat la km 77+326, într-o zonă de traseu în curbă cu deviație stânga, pe șina din partea dreaptă (firul exterior al curbei. Acest punct a fost notat cu „0”. (foto nr.5).

Foto nr.5 – punctul „0”

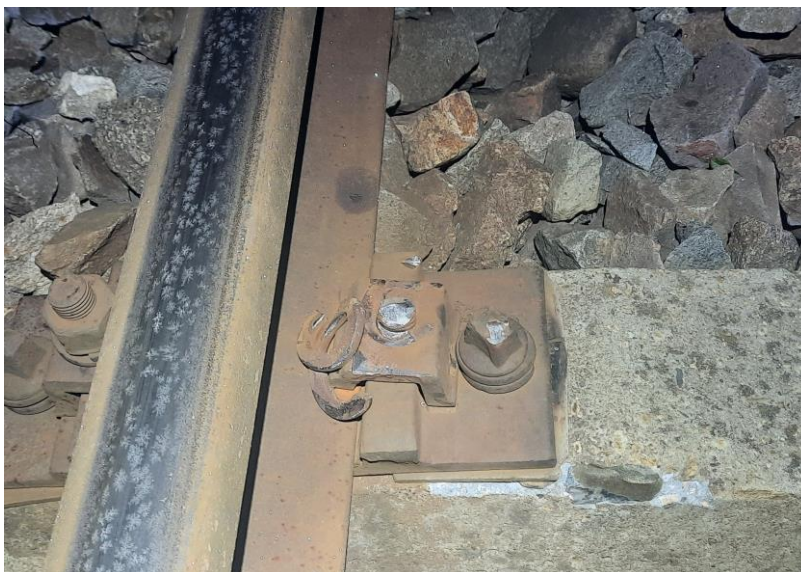
După escaladarea șinei de către roata din partea dreaptă a primei osii, (în sensul de mers), a vagonului nr.83536651666-3, roata din partea stânga a aceleiași osii, roata nr.2 - în sensul de mers, a căzut în interiorul căii la o distanță de aproximativ 5,5 m față de punctul notat cu „0”,

iar roata din partea dreaptă în exteriorul căii de rulare. Acest lucru a făcut ca și a doua osie să fie antrenată în deraiere și să urmeze același traseu, roata nr.3 a căzut în exteriorul căii de rulare, iar roata nr.4 în interiorul căii de rulare.

Foto nr. 6 – prima urmă de cădere pe firul din stânga la 5,5 metri de punctul „0”

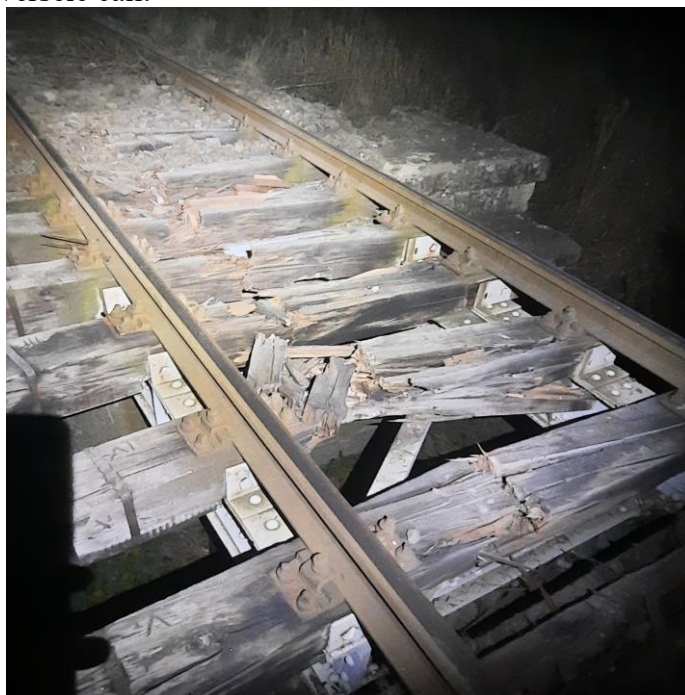
Astfel roțile din partea dreaptă de la primul boghiu de la vagonul nr.83536651666-3 au căzut în exteriorul căii, iar roțile de pe partea stângă între firele căii. Distanța dintre roțile 2-4 din partea stângă conform sensului de mers și șina stângă a crescut la aproximativ 0,5 m, acestea deplasându-se pe traversele căii.

Foto nr. 7 – Traversele podețul feroviar de la km76+580

In order to restore the railway traffic, SC RC-CF TRANS Brașov SRL has taken the measure of replacing the damaged sleepers on the distance affected by the derailed of running wagon no.83536651666-3, on a length of 1376 meters.

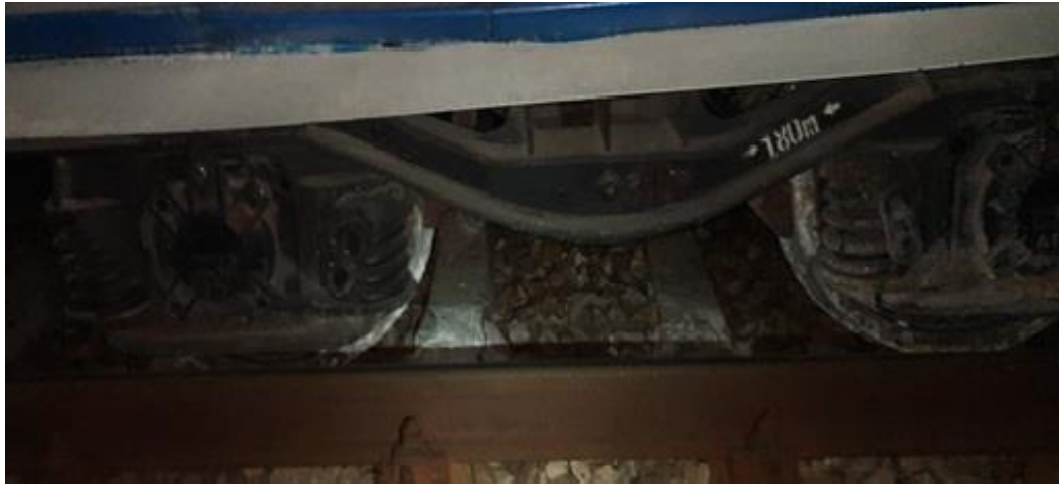
Trenul a circulat în stare deraiată cu primul boghiu aproximativ 1376 metri, avariind traversele de lemn și beton între km75+950 și km 77+326, traversând pasajul rutier de la km 76+700 de pe DJ282, precum și podețul feroviar de la km 76+580.

Foto nr. 8 – Boghiul nr.1 deraiat la km 75+950

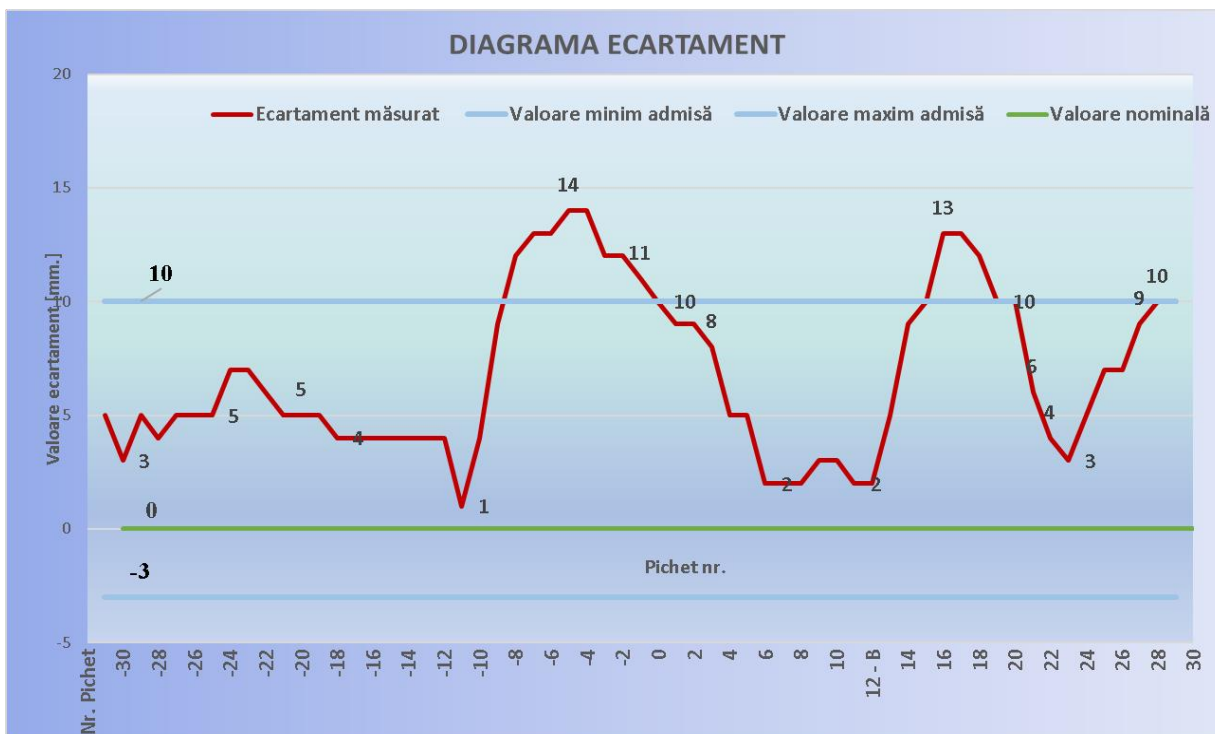
În punctul „-4” valoarea ecartamentului este de 2 mm, în punctul „0” valoarea ecartamentului este de 10 mm. În această situație, pe o lungime de 2 m exista o variație a ecartamentului de 8 mm contrar prevederilor „*Instrucției de norme și toleranțe pentru construcția și întreținerea căii pentru linii cu ecartament normal nr.314/1989*”. în care este precizat la art.1, alin.4 că „*pierderea supralărgirii se face liniar cu cel mult 1 mm/m*”.

În punctul „0” valoarea ecartamentului este de 10 mm, în punctul „6” valoarea ecartamentului este de 2 mm. În această situație, pe o lungime de 3 m exista o variație a ecartamentului de 8 mm contrar prevederilor „*Instrucției de norme și toleranțe pentru construcția și întreținerea căii pentru linii cu ecartament normal nr.314/1989*”. în care este precizat la art.1, alin.4 că „*pierderea supralărgirii se face liniar cu cel mult 1 mm/m*”.

Figura nr.2 - Diagrama ecartament

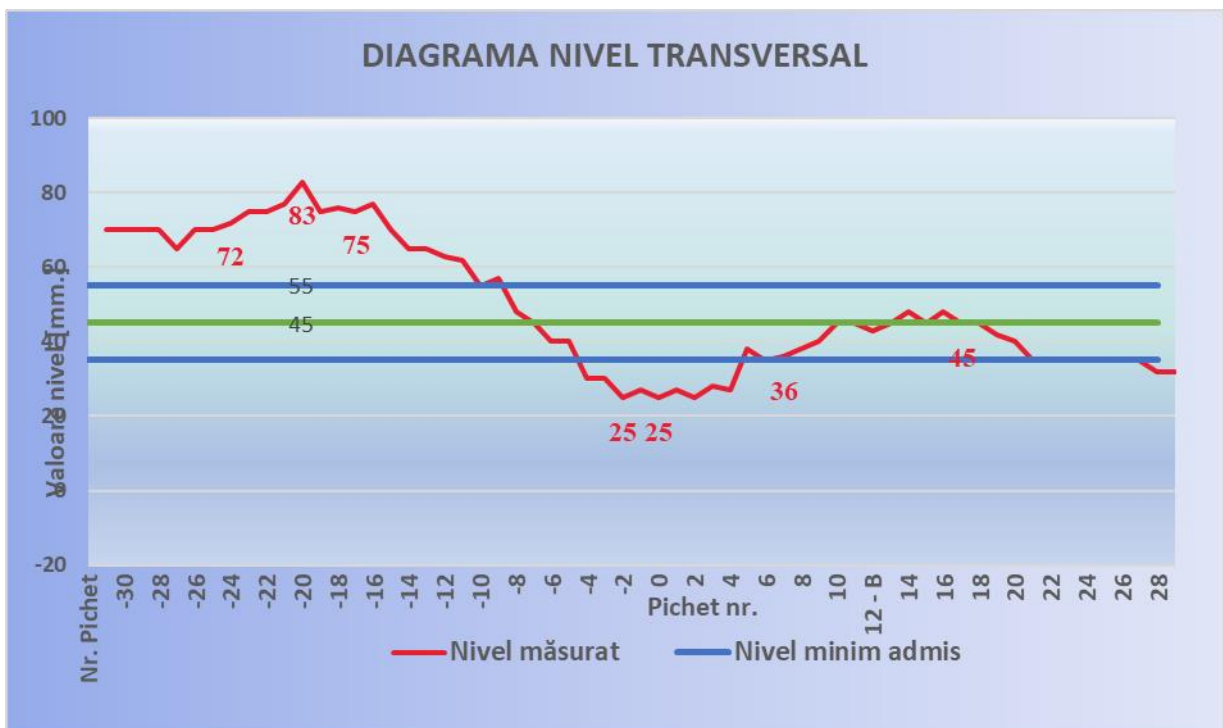
- valorile măsurate ale nivelului transversal, între picheții „7” și „30”, erau cuprinse între 35 mm și 32 mm, aceste valori se încadrează în valorile maxim admise de cadrul de reglementare (art.7, alin.1, corespunzătoare vitezei de circulație a liniei în conformitate cu „Instrucția de norme și toleranțe pentru construcția și întreținerea căii pentru linii cu ecartament normal nr.314/1989”).

- valorile măsurate ale nivelului transversal, între picheții „-20” și „2”, erau cuprinse între 85 mm și 25mm, diferență de 60 mm pe o lungime de 10 m, ($60 \text{ mm} \times 600/1000 = 36 \text{ m}$) aceste valori depășind valorile maxim admise de cadrul de reglementare (art.7, cap A – pct. 1 „toleranțele la nivelul transversal prescris al unui fir față de celălalt, atât în aliniament cât și în curbă sunt: - 10 mm la liniile cu Vmax de cel mult 50 km/h cu condiția ca variația nivelului în limita acestei toleranțe să se facă uniform pe distanță de cel puțin 600 ori valoarea abaterii ” și art.7, cap A – pct. 2 „se admit denivelări locale în profilul longitudinal pe fiecare din fire până la 10 mm cu condiția ca denivelarea să fie racordată în mod uniform pe o distanță de cel puțin – 600 ori valoarea denivelării pentru liniile cu viteză de 50 km/h sau mai mică ” în conformitate cu „Instrucția de norme și toleranțe pentru construcția și întreținerea căii pentru linii cu ecartament normal nr.314/1989”).

Figura nr.3 – Diagrame nivel transversal

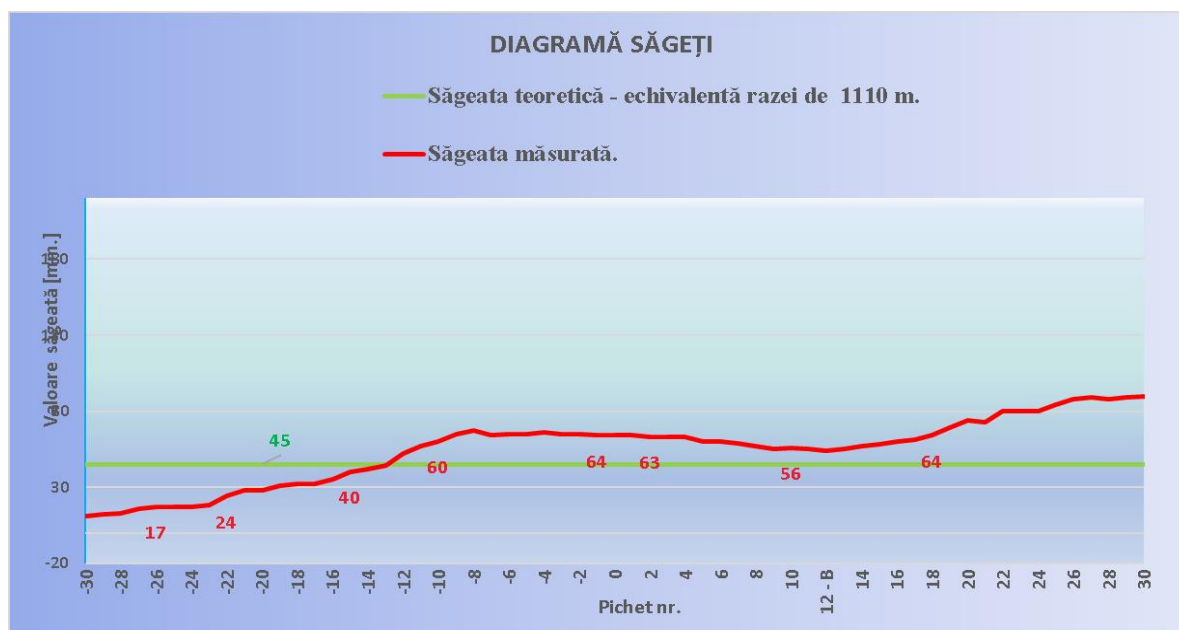
Accidentul feroviar s-a produs pe zona unei curbe cu raza de 1110 m (în conformitate cu datele transmise de GI), căreia îi corespunde o săgeată teoretică de 45 mm pe zona de curbă circulară, (cuprinsă între punctele RC – km 77+205 și CR – km 78+155 în lungime de 950 m), valorile măsurate ale săgeților fiind cuprinse între 11 mm și 90 mm, având o medie de 54 mm, în zona adiacentă punctului „0” aceasta având o variație constantă.

Figura nr.4 - Diagrama săgeți.

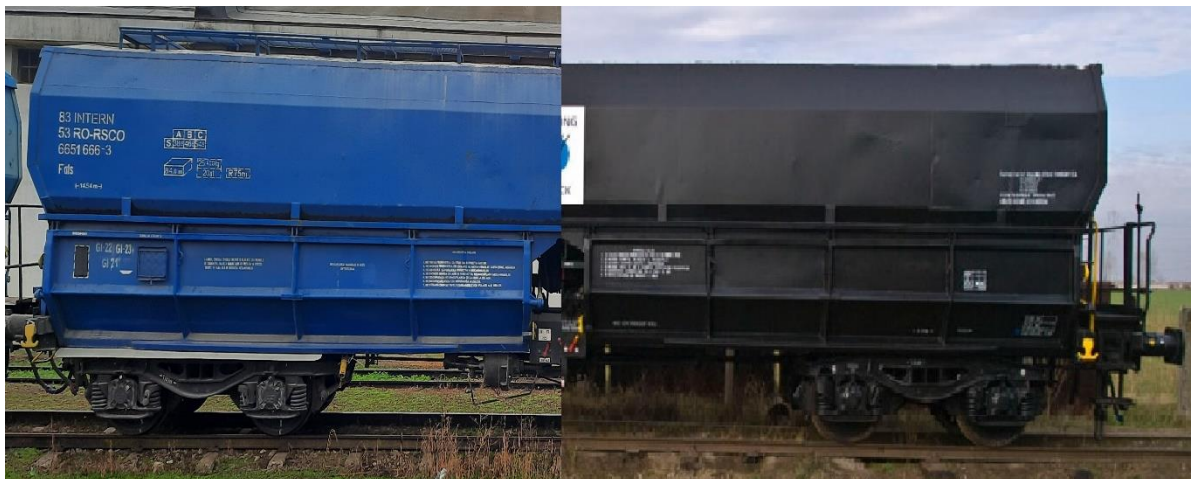
- the additional work to extend the fixed down-grade was carried out by installing a 3200 mm x 240 mm metal plate in the area of the bogies of the wagon, which makes access to the side bearers to check their allowances according to Instruction no.250 very difficult under operating conditions (photo no.9 and photo no.10);

- this makes it impossible for the operating staff to check the allowances of the side bearers, according to Instruction no.250, this inspection being done only visually. It should be noted that the measurement of the allowances of the side bearers was carried out by two persons at the railway station Vlădeni during the weighing of the wagons, while at SC Electroputere VFU SA Pașcani the checking of the allowances of the side bearers was carried out on a line equipped with an inspection pit;

Photo no. 9 - Fals series wagon with fixed down-grade compared with Fals series wagon without this extension.

The economic operators SC ROLLING STOCK COMPANY SA and SC Grup Feroviar Român SA, will assesses the risks associated to the danger generated by the operation of wagons on

which additional works have been carried out to extend the fixed down-grade, by installing a metal plate with the dimensions of 3200 mm x 240 mm, in the area of the wagon bogies, establishing concrete measures to keep them under control.

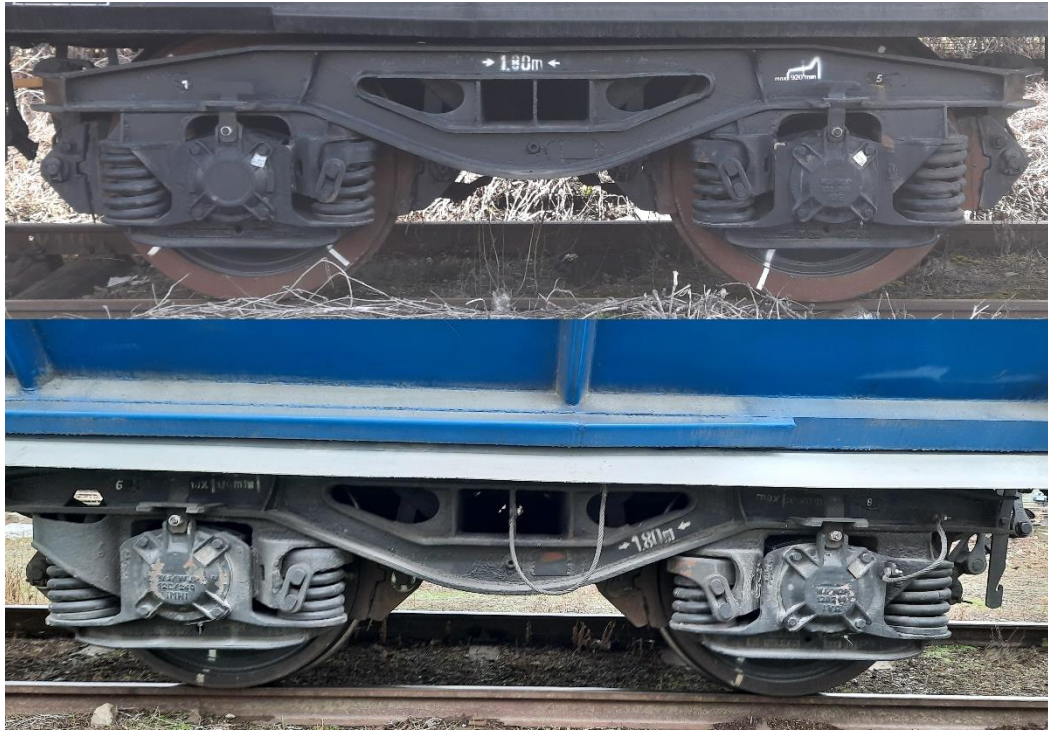
- although the operating staff (train technical inspection) admits that the checking of the allowances at the side bearers on these wagons is only done visually by approximating it, there was no in service follow-up program and analysis of this program, according to the procedures that railway undertaking has in place (operational procedure **Management of the train inspection process PO 8.1-01** and integrated system procedure **PSI Risk Assessment 6.1-01**);

Photo nr.10 - Comparative photo of the access to the side bearers of the Fals series wagon (top) and the Fals series wagon with fixed down-grade (bottom)
