RAPORT DE INVESTIGARE

al accidentului feroviar produs la data de 01.12.2023, ora 14:50, în stația CFR Capu Midia, la km.32 + 250, în circulația trenului de marfă nr.66602030, prin deraierea locomotivei DA 1547 și a primelor 30 de vagoane din compunerea trenului

*Raport Investigare final
13 noiembrie 2024*

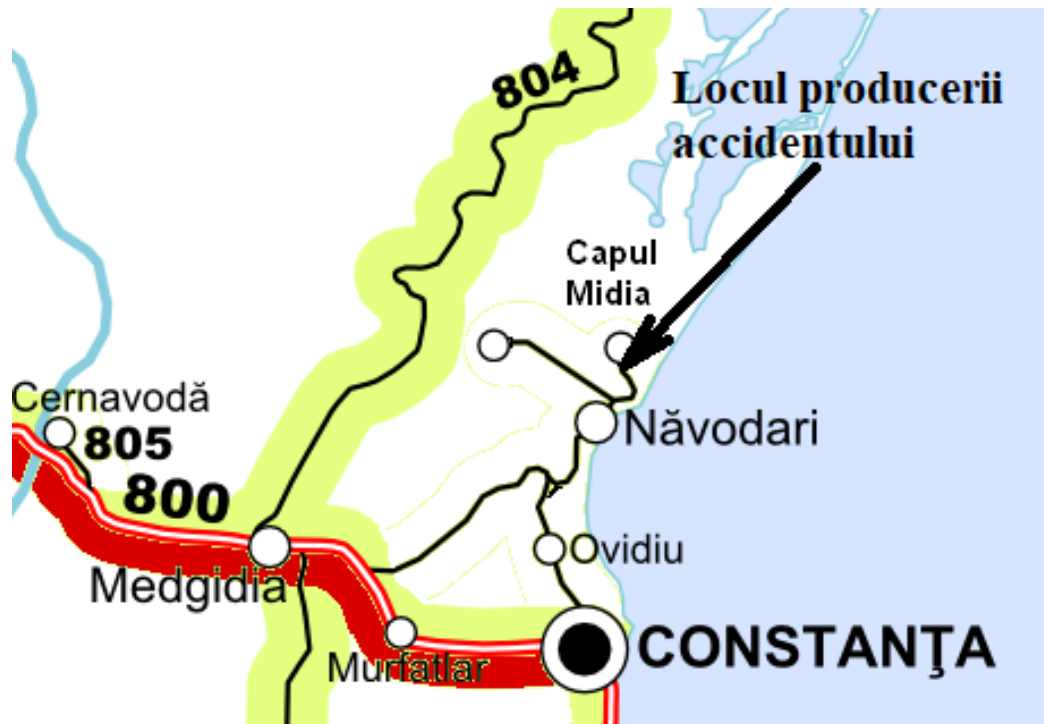
Figure no.1 - Accident site

The derailment happened at km 32 + 250, in the area of the track switch no.13 at the railway station Capu Midia.

Following the accident there were affected parts of the track superstructure on about 40 m, with the switch no. 13 being damaged.

The switch no.13 was damaged.

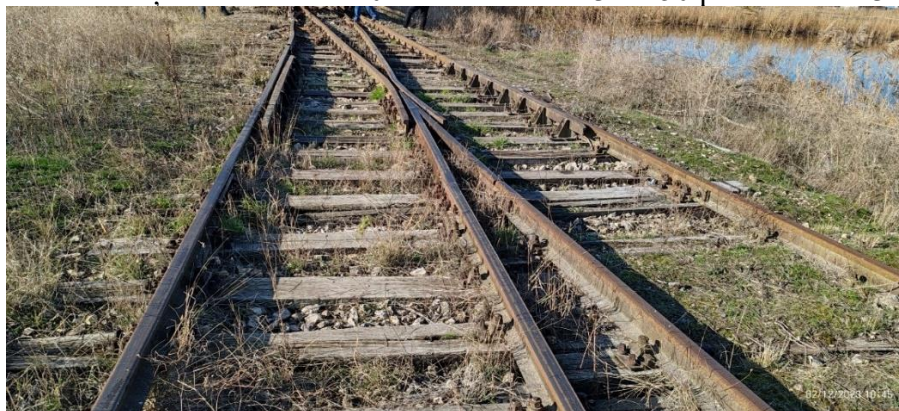
Foto nr. 1 – locul producerii accidentului

În data de 01.12.2023, în jurul orei 14:50, în stația CFR Capu Midia, la km 32+250, pe parcursul de expediere a trenului de marfă nr.66602030, s-a produs deraierea primelor cinci roți, partea stângă sens mers, ale locomotivei titulare DA 1547, peste schimbătorul de cale nr.13 (atacat pe la „călcâi”), a unui număr de 35 roți de pe partea stângă sens mers de la primele 27 de vagoane din compunerea trenului, roțile 5-8 de la al doilea boghiu sens mers de la al 28-lea vagon nr.84537850196-7, roțile 1-2 de la al doilea boghiu sens mers de la al 29-lea vagon nr.88537960535-9, roțile 5-8 de la primul boghiu sens mers și roțile 3-4 de la al doilea boghiu de la al 30-lea vagon nr.31537912335-1.

Trenul a fost oprit ca urmare a întreruperii continuității conductei generale de aer de 5 atm. dintre vagonul al 29-lea și al 30-lea din compunere ca urmare a ruperii robinetului Akerman de la al 30-lea vagon.

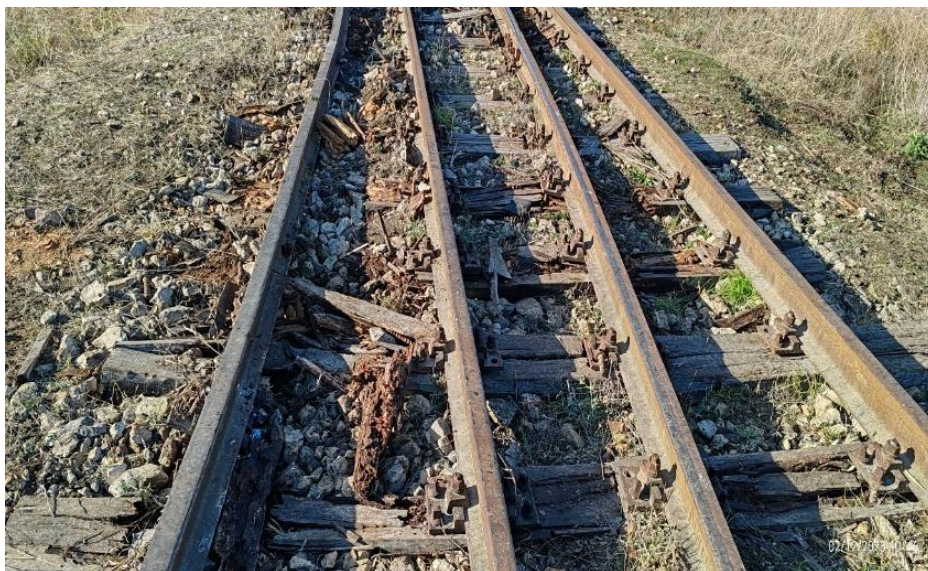
Foto nr. 2 – starea traverselor din cuprinsul schimbătorului de cale nr.13

În cuprinsul schimbătorului de cale nr.13 se aflau 9 traverse speciale de lemn necorespunzătoare. Acest aspect contravine cadrului de reglementare respectiv „Instrucției de norme și toleranțe pentru construcția și întreținerea căii pentru linii cu ecartament normal nr.314/1989”- art.25 „traverse necorespunzătoare”- pct.4 – alin.8 „nu se admit traverse necorespunzătoare în cuprinsul aparatelor de cale.

La momentul producerii accidentului a fost constatată starea necorespunzătoare a traverselor din cuprinsul aparatului de cale nr.13. În urma efectuării acestei verificări s-au constatat defecte majore la linie menționate la capitolul 3.a.5 *Infrastructură feroviară - Linii*.

This was made possible due to the existence within the track, of a group of improper sleepers in the area of switch no.13, which could no longer ensure the proper gripping of the rails and the maintain of the track gauge within the tolerances allowed by the regulatory framework, caused the loss of the rails' supporting and guiding capacity under the dynamic action of the rolling stock.
