Statens haverikommission
Swedish Accident Investigation Board

A-138/11

NIB ÅRSRAPPORT 2010

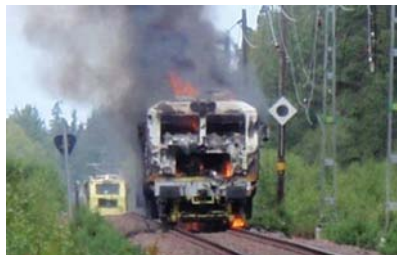
RJ 2010:01

Brand i spårriktare SPR 3208B, på sträckan Bäckefors - Ed, O län, den 20 juli 2007

Den 20 juli 2007 kl. 11:10 inträffade en brand i en spårriktare på sträckan mellan Bäckefors och Ed.

Spårriktaren hade vid tillfället en kvitteringslampa för larm indikerande. Felet var anmält men inte åtgärdat och fanns inte upptaget i maskinjournalen trots att felet funnits under flera år. Inget larm fanns på maskinen för detektering av brand.

Några veckor före händelsen hade ett spridarrör bytts på motorn. Bytet skedde i spårmiljö av maskinoperatör enligt Scantias instruktion förutom att muttern inte drogs med föreskrivet moment.

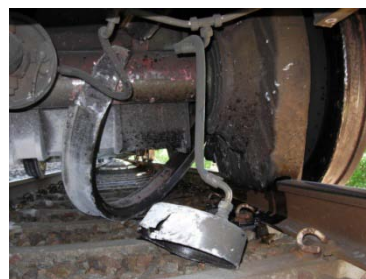
RJ 2010:04

Olycka, urspårning med tåg 814 på sträckan Rotebro – Upplands Väsby, AB län, den 4 juni 2008

Onsdagen den 4 juni 2008 kl. 08:53 spårade resandetåg 814 ur med första lokets första axel på sträckan mellan Rotebro och Upplands Väsby. Främst i tågsättet gick ett lok, därefter 10 vagnar och sist gick ytterligare ett lok.

Den direkta orsaken till olyckan var att hjulringen på den första axelns vänstra hjul brast på grund av utmattning och fläktes loss vilket medförde att loket spårade ur. SHK har inte kunnat fastlägga vad som har initierat utmattningsbrottet.

Bakomliggande orsak till att hjulringen fläktes loss var att anordningen för att hålla hjulringen på plats om den brast inte hade avsedd funktion.
