Agencija za istraživanje nesreća u zračnom, pomorskom i željezničkom prometu
Odjel za istrage nesreća u željezničkom prometu

KONAČNO IZVJEŠĆE

Nesreća osoba koje uključuju željezničko vozilo u pokretu, između kolodvora Zagreb Žitnjak i Velika Gorica, dana 27.09.2023. godine

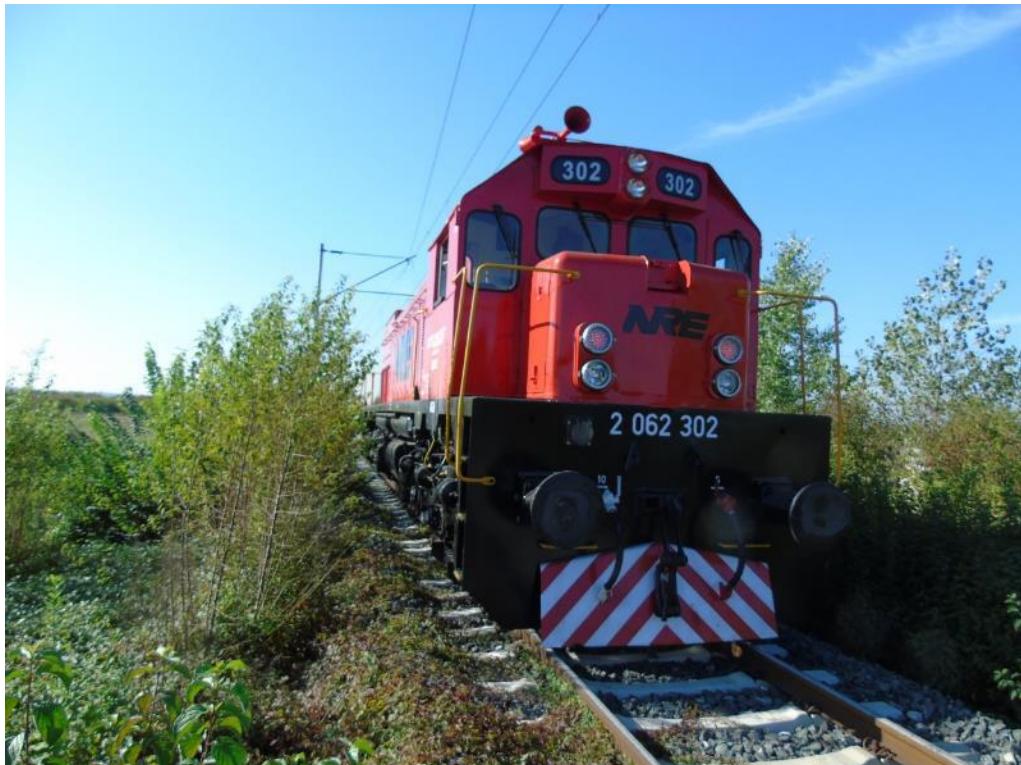
Slika 2. – Dizel električna lokomotiva 92 78 2062 302-7 (Izvor slike: AIN)

Lokomotivski vlak broj 89135 formiran je od dizel električne lokomotive serije 2062 jedinstvenog broja 92 78 2062 302-7 (Slika 2.).

Navodimo neke osnovne tehničke karakteristike vozila. Dizel električna lokomotiva 92 78 2062 302-7 proizvedena je u tvrtki GMC-EMD, Kanada, 1974. godine. Najveća brzina lokomotive je 124 km/h, masa lokomotive je 103 t, dužina lokomotive preko odbojnika iznosi 16984 mm, širina lokomotive 3095 mm, broj osovina 6, raspored osovina je Co' - Co'.

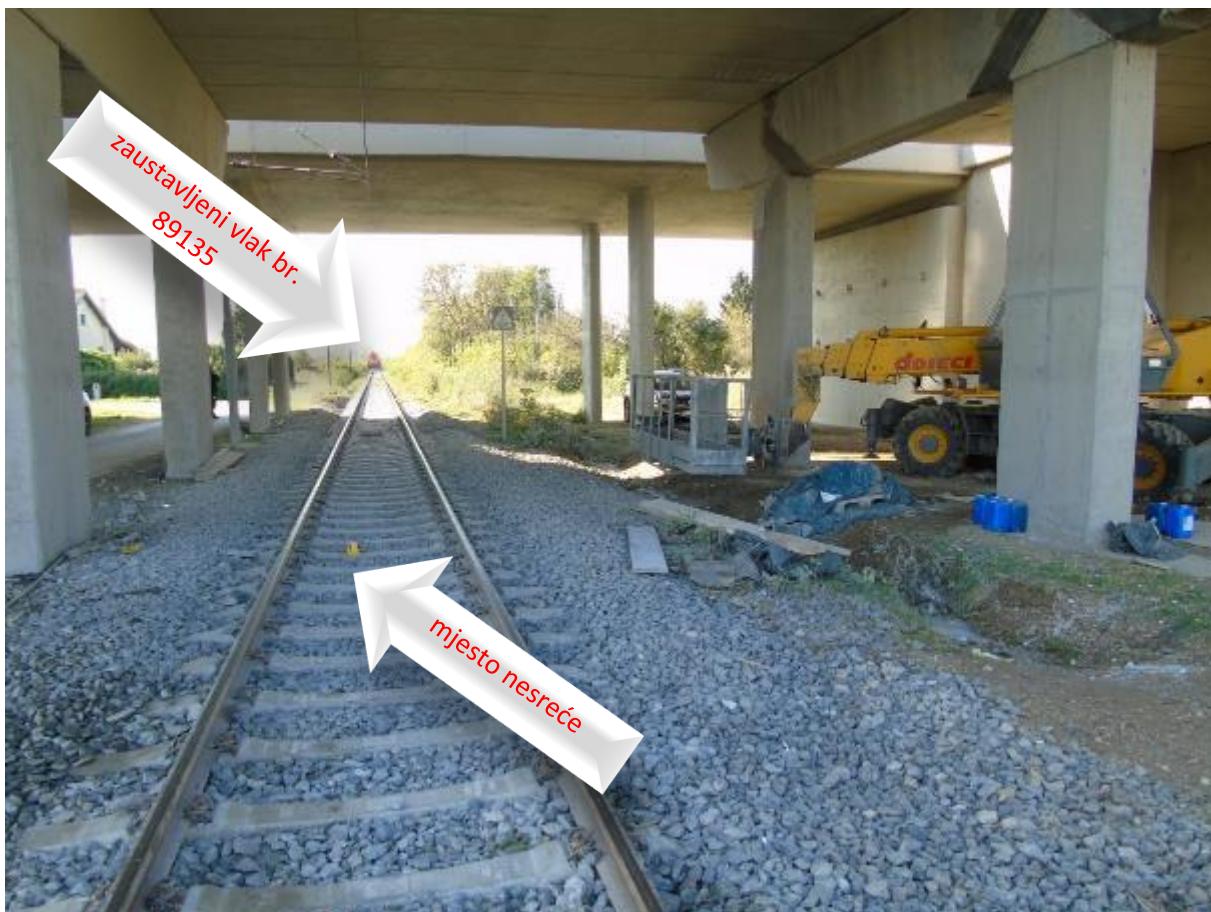
Slika 5. – Mjesto nesreće (Izvor slike: AIN)

Mjesto nesreće (Slika 5.) dogodilo se na pruzi Sava rasputnica-Velika Gorica oznake M407 sa položajem u km 013+764 gdje su se prilikom zatvora pruge izvodili radovi sanacije cestovnog nadvožnjaka Velika Mlaka.
