Transporta nelaimes
gadījumu un incidentu
izmeklēšanas birojs

**NOPIETNA DZELZCEĻA SATIKSMES
NEGADĪJUMA IZMEKLĒŠANAS NOBEIGUMA
ZIŅOJUMS
Nr. 5-02/1-23**

**Nelaimes gadījums ar cilvēku
ritošā sastāva kustības laikā
2023. gada 30. novembrī Lielvārdes dzelzceļa
stacijā**

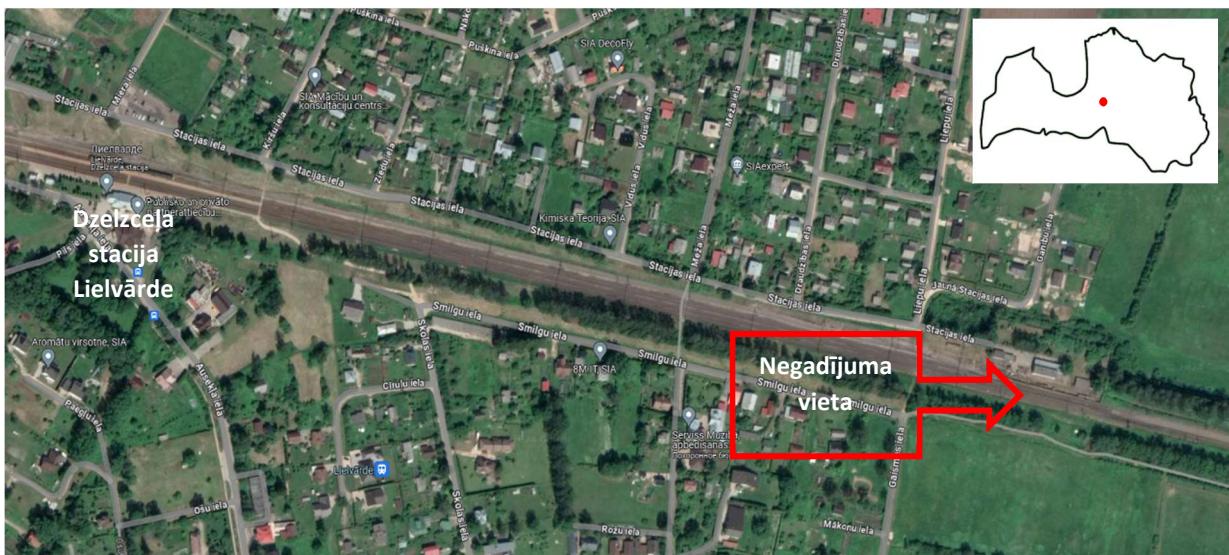
Negadījums notika 2023. gada 30. novembrī plkst. 10.14 Lielvārdes dzelzceļa stacijā pie pārmijas Nr. 3 (sk. 1. - 3.att.). GPS koordinātas (apt.) - 56.720423, 24.822438 (Google maps).

1.att. Negadījuma vieta

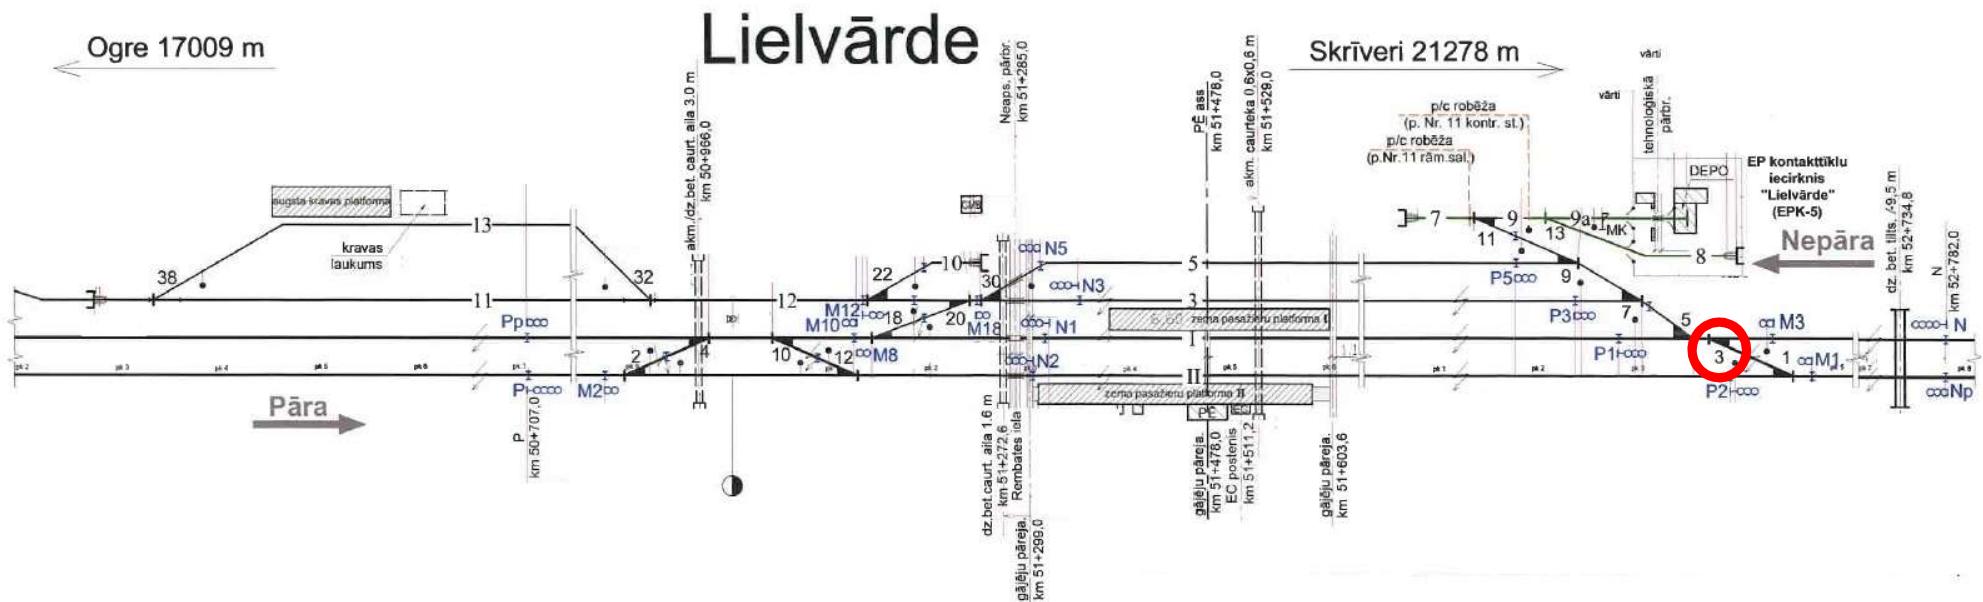
2. att. Lielvārdes dzelzceļa stacijas shēma (ar pārmijas Nr.3 izvietojumu)

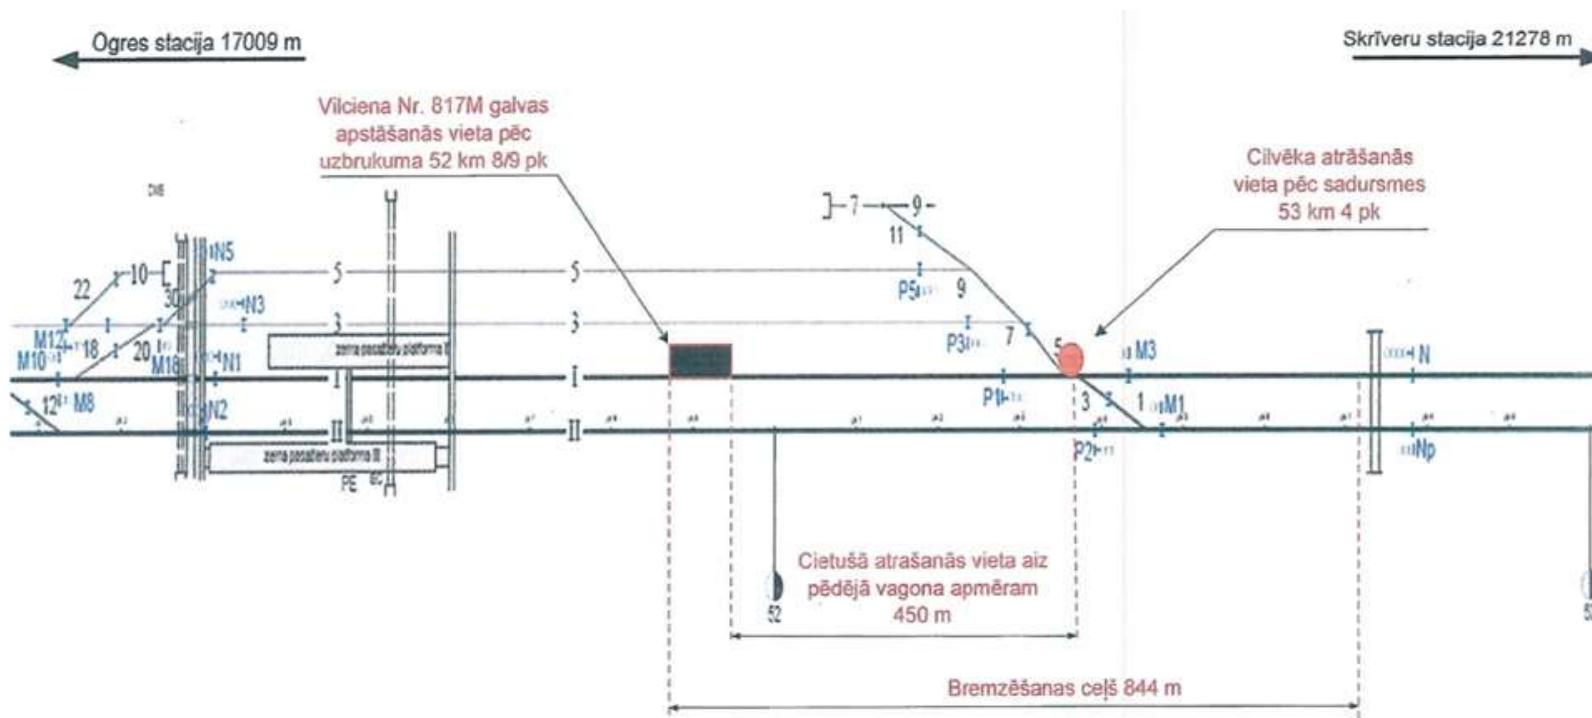
3.att. Negadījuma vietas shēma

Pēc vilciena apstāšanās cietušais darbinieks atradās apmēram 450 m aiz pēdējā vagona labajā pusē, 2,5 m no pārmijas Nr.3 asmena.

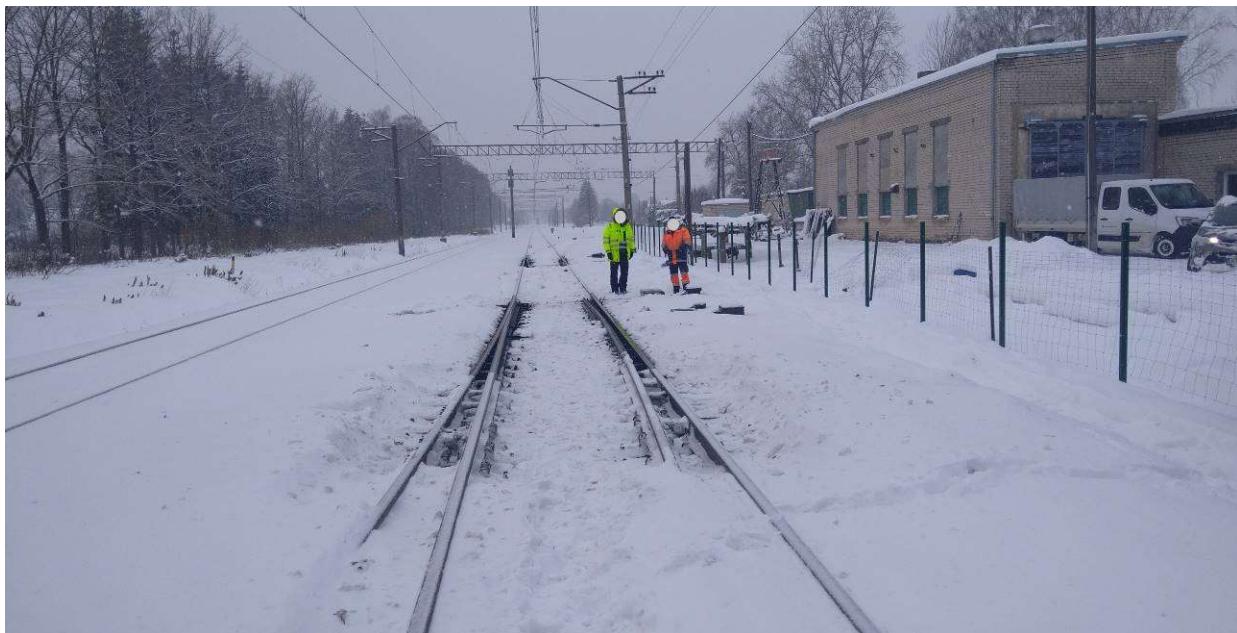
Aktuālā situācija ar laikapstākļiem dabā parādīta 4. att.

4.att. Laikapstākļi negadījuma vietas apskates laikā
(foto uzņemts negadījuma dienā ap plkst. 14.00)

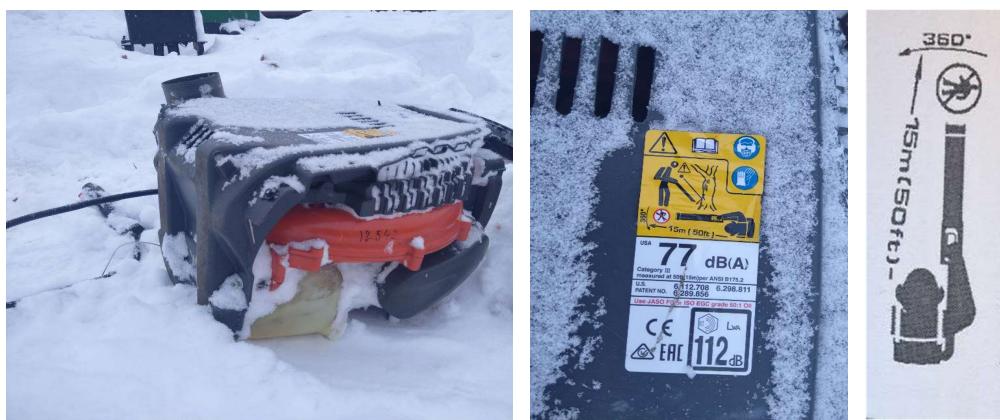
Darbu veicējs pārmijas attīrīšanai no sniega lietojis benzīna lapu pūtēju Husqvarna 580BTS (skat. 5.att.)

5.att. Benzīna lapu pūtējs Husqvarna 580BTS

Saskaņā ar Pūtēja lietotāja rokasgrāmatas prasībām Pūtēja lietotājam jānodrošina, lai cilvēki vai dzīvnieki neatrastos darba vietai tuvāk par 15 metriem.
