SLUŽBA ZA PREISKOVANJE LETALSKIH, POMORSKIH IN ŽELEZNIŠKIH NESREČ IN INCIDENTOV

Številka: 010-15/2021/22

# LETNO POROČILO PREISKOVALNEGA ORGANA V ŽELEZNIŠKEM PROMETU REPUBLIKE SLOVENIJE 2020

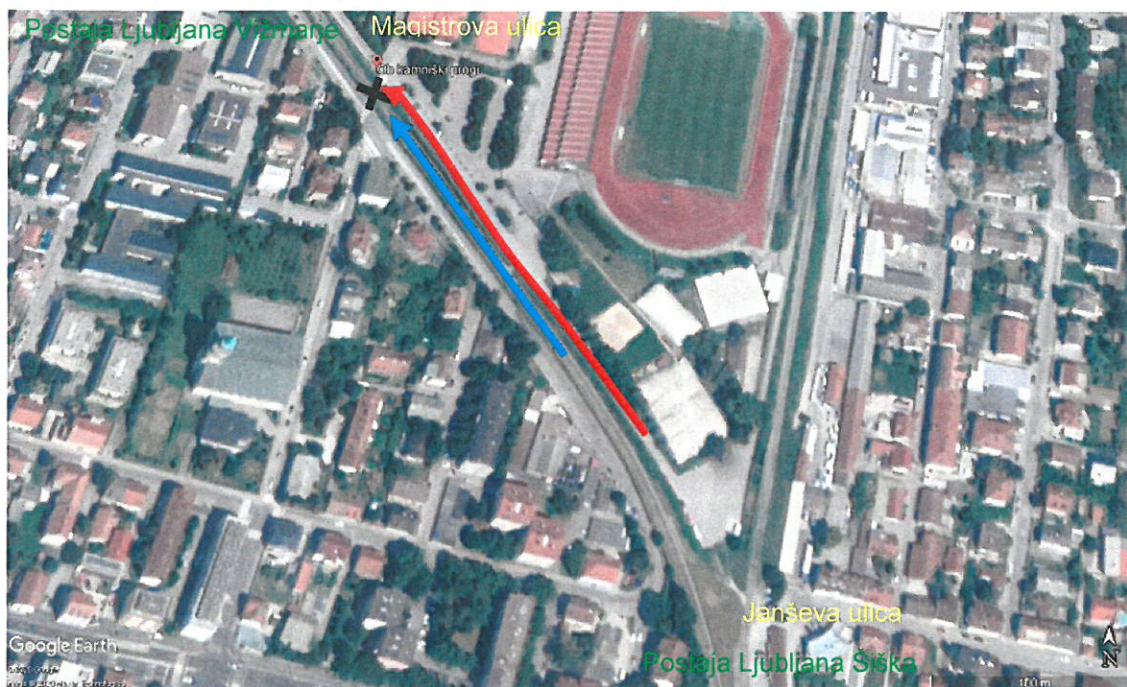
Med vožnjo vlaka št. 2408 je varnostna naprava na nivojskem prehodu NPr 567.8 delovala brezhibno, svetlobna semaforja sta utripala, brezhibno pa je delovala tudi zvočna naprava - zvonec.

Strojevodja lokalnega potniškega vlaka št. 2408, povoženja kolesarja na nivojskem prehodu NPr 567.8, v km 567.774, ni mogel preprečiti. Kolesar je zapeljal na progo v trenutku, ko se je čelo EMG nahajalo 23 m pred nivojskim prehodom. Vlak št. 2408 se je ustavil 177 metrov od mesta trčenja v kolesarja. Proga je bila zaprta od 12.53 ure pa do 16.00 ure.

Slika št. 1: smer vožnje lokalnega potniškega vlaka označuje modra puščica, smer vožnje kolesarja rdeča puščica, kraj trčenja pa črn križ

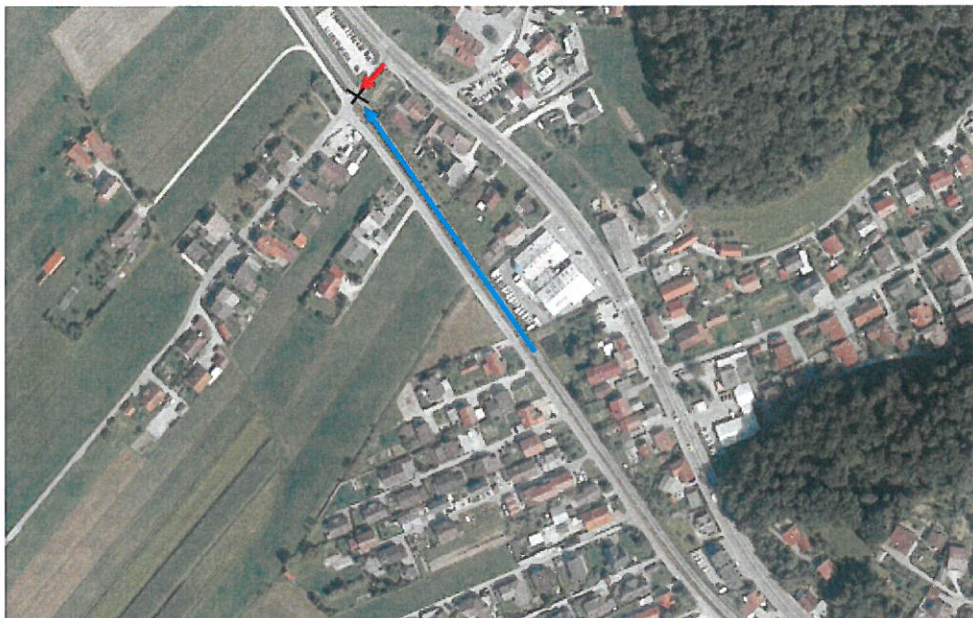
Slika št. 1: Rdeča puščica označuje smer vožnje cestnega tovornega motornega vozila iz smeri Dolenjska cesta po krajevni cesti ulice Pod Strahom, modra puščica smer vožnje lokalnega potniškega vlaka št. 3212, ki je vozil iz smeri Metlika v smeri Ljubljana, črn križ pa točko trčenja.

Vlak št. 3212 je od aktiviranja hitre zavore do zaustavitve prepeljal cca 280 m. Vlak je v zadnje levo kolo tovornega dela cestnega tovornega motornega vozila znamke Volvo 280 Euro 5, trčil z avtomatsko spenjačo in levim vogalom čela krmilne enote EMG 715-122, v smeri vožnje vlaka.

Vlak št. 3212 je v cestno tovorno motorno vozilo trčil s hitrostjo 64 km/h.

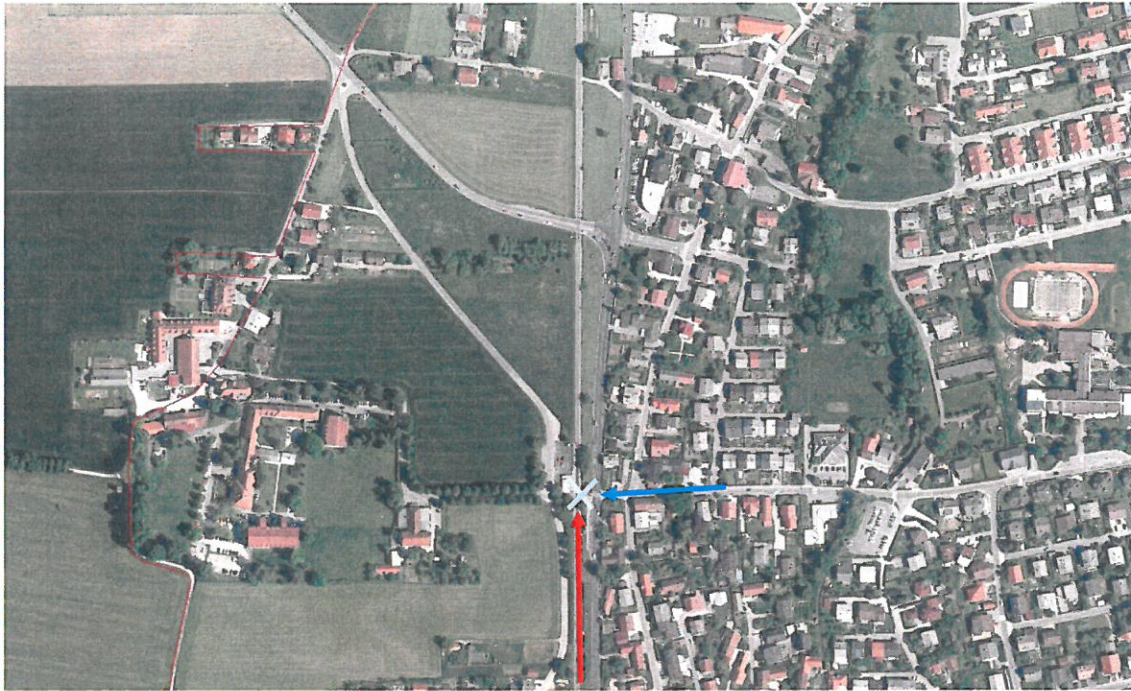
Slika št. 2: mesto trčenja označuje sivi križ smer vožnje vlaka rdeča puščica, smer hoje peške pa modra puščica

Peška se pred progo kljub prihajajočemu vlaku ni ustavila. Vlak se je dekletu približeval iz njene leve strani. V nevarno območje proge je peška stopila neposredno pred čelo dizel motorne garniture. Vlak je v dekle trčil z desnim vogalom čelne strani krmilne enote 715-120, dizel motorne garniture 713-120. Ponesrečenka je po trčenju obležala desno ob progi na travni površini, 3,80 m od desne tirnice ter 11,5 m, od točke trčenja v smeri vožnje vlaka.
