KÖZLEKEDÉSBIZTONSÁGI  
SZERVEZET

# ZÁRÓJELENTÉS

**2010-369-5  
vasúti baleset**

**Szentes és Szegvár állomások között  
2010. augusztus 17.**

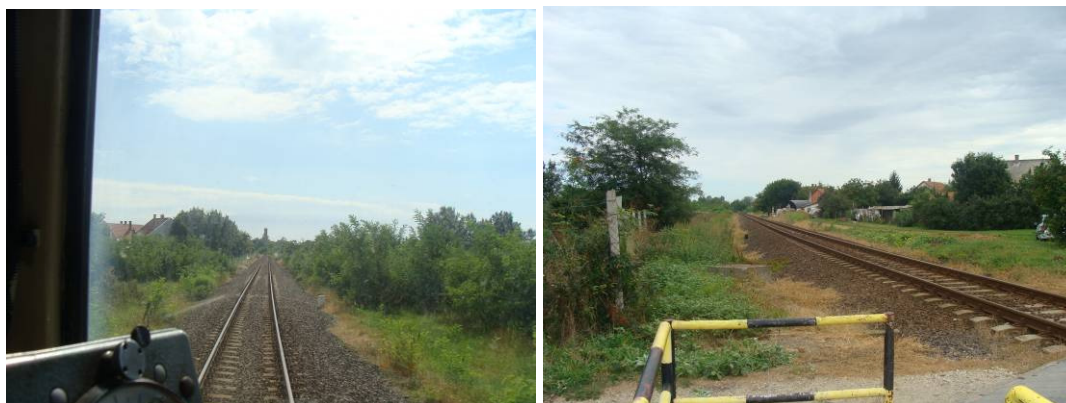
4. ábra Rálátás

Szentes és Szegvár állomások között a vasúti pálya egyvágányú, 48 kg/m sínszalakkal. A gyalogos átjáró előtt a vasúti pálya vonalvezetése mintegy 300 m hosszan egyenes, előtte egy jobbos ív található.

A gyalogos átjáró Szentes központja felől egy gépjármű forgalom számára meg nem nyitott utcán közelíthető meg. A gyalogos átjáró előtt mindkét oldalon labirint-korlát található. A rálátás a labirint korlát vonalától mindkét oldal irányából biztosított. Szentes központja felől a labirint-korlát mellett kitaposott ösvény található, mert a kerékpárosok gyakran ott közelítik meg az átjárót.

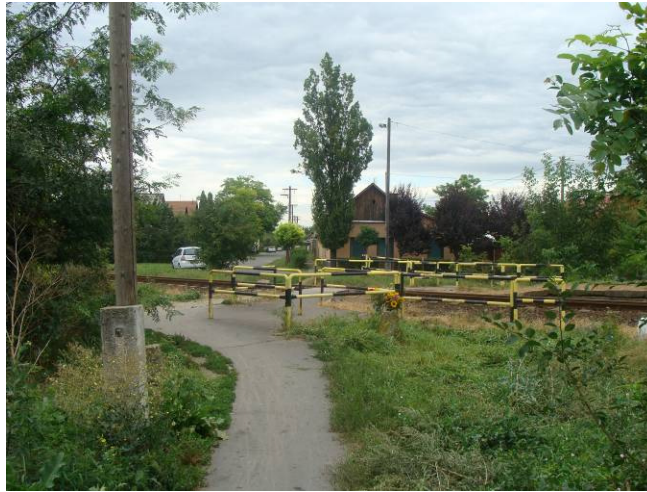
5. ábra A gyalogos átjáróhoz vezető út (Szentes központja felől fényképezve)

A Csongrád Megyei Kormányhivatal Közlekedési Felügyelősége kiegészítési javaslatot nyújtott be a zárójelentés-tervezethez, melyet a Vb elfogadott. Ezen felül tájékoztatta a Vb-t, hogy a baleset helyszínén lévő útátjárót ellenőrizték, a bejárásakor tapasztalt hiányosságok megszüntetése érdekében illegális átjárást meggátoló korlátok telepítését írták elő, melyek telepítése meg is történt.

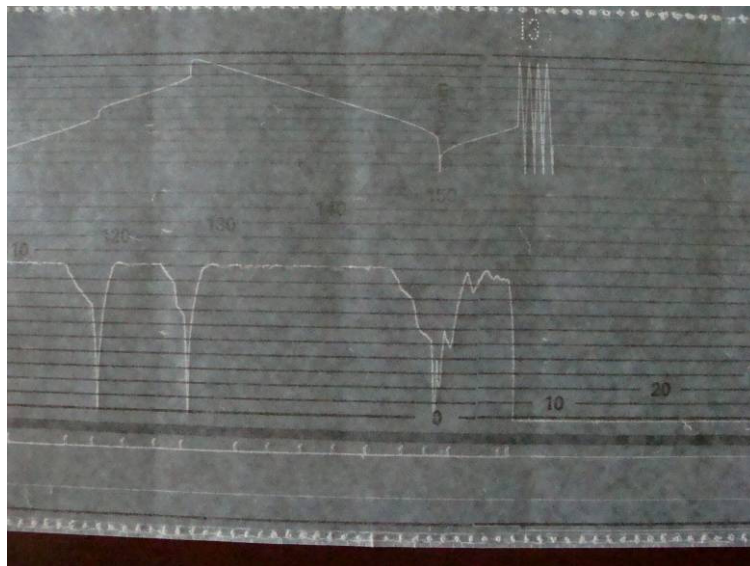
A Bzmot 169 psz. motorkocsin TELOC RT 9 típusú sebesség mérő – menetíró berendezés üzemel, amely a baleset idején megfelelően működött. A sebességmérő óra méréshatára 120 km/h, a belefűzött szalag méréshatára 150 km/h. A menetíró regisztrátum kiértékelésekor a Vb ennek figyelembevételével számolt.

6. ábra A Bzmot 169 psz. motorkocsi menetíró regisztrátuma

A mozdonyvezető „Figyelj” jelzést adott, majd miután látta, hogy a gyermek az átjárót nem hagyja el, gyorsfékezést kezdeményezett. A fékhatás a légfék jelentős fékkésedelmi ideje miatt az átjáró közvetlen közelében alakult ki, így a motorkocsi kb. 75-78 km/h sebességgel ütközött a gyermek kerékpárjának. A fékezés megkezdésétől számítva a megállásig a motorkocsi kb. 200 méter utat tett meg.

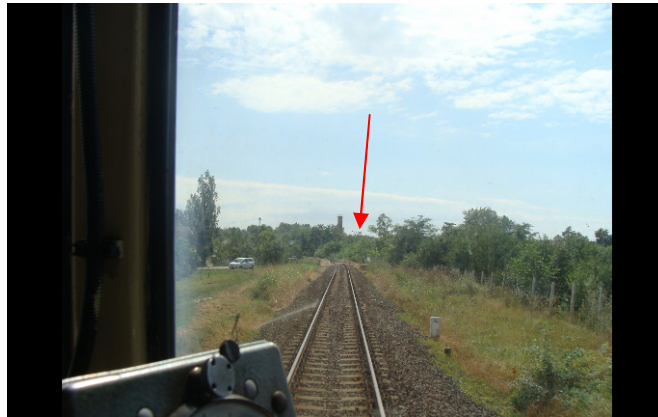
A 24+90 sz. szelvényben lévő gyalogos átjáró előtt kb. 130 m-re a mozdonyvezető egy kerékpárját toló gyermeket látott az átjáróba behaladni.

7. ábra Rálátás a gyalogos átjáróra 130 m távolságból

A Vb számításai szerint ekkor még kb. 5,5 – 6 másodperce volt a gyermeknek elhagyni a vasúti átjárót.
