ZÁRÓJELENTÉS

2010-459-5

VÁRATLAN VASÚT ESEMÉNY

Budapest-Ferencváros

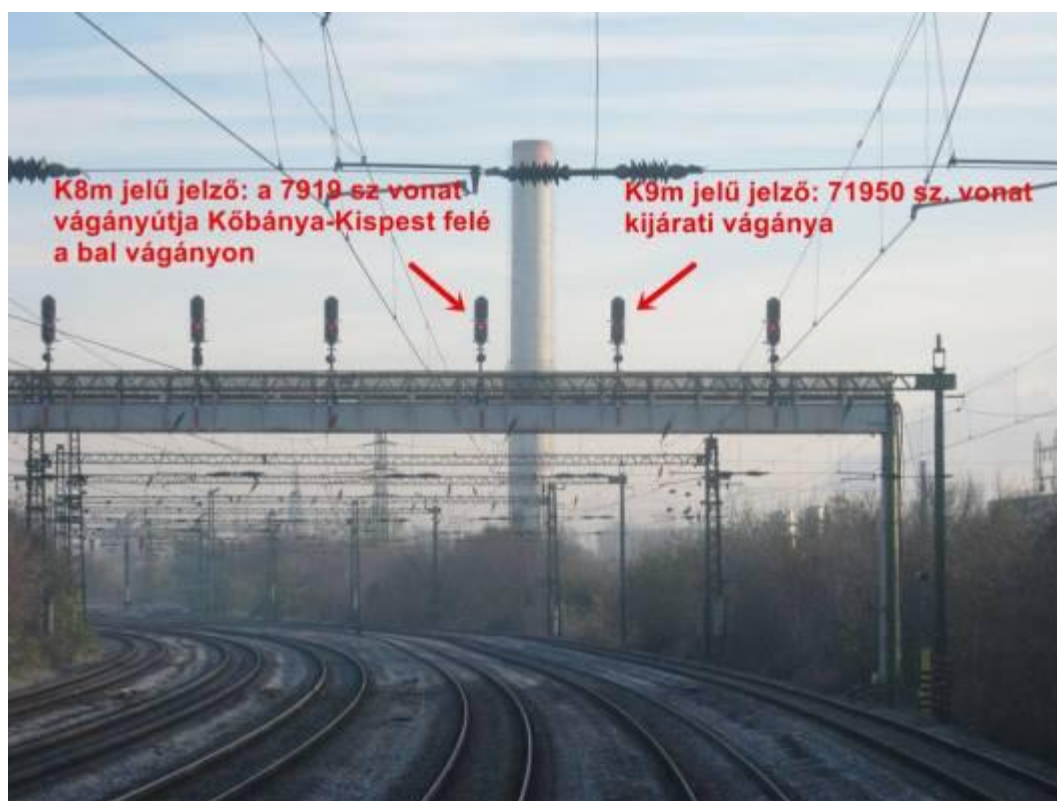
3. sz. ábra: Ferencváros jelzőhíd (Az esemény idején sötétség volt.)

Az esemény helyszínén párhuzamosan futnak az E1 - 2 -3 - 4 - 5 - E6 sz. vágányok, amelyek kijáratí jelzői egy jelzőhídra vannak felszerelve.

A meteorológiai adatok és a mozdonyvezető elmondása szerint az esemény idején egyértelműen sötét volt. A jelzők jelzési képei jól látszottak. A talajszinten kora reggeli párasság alakulhatott ki, de ez a láthatóságot számottevő mértékben nem befolyásolta.
