ZÁRÓJELENTÉS

**2010-493-5
VASÚTI BALESET**

**Fényeslitke állomás
2010. október 22.**

60323-2 sz. vonat

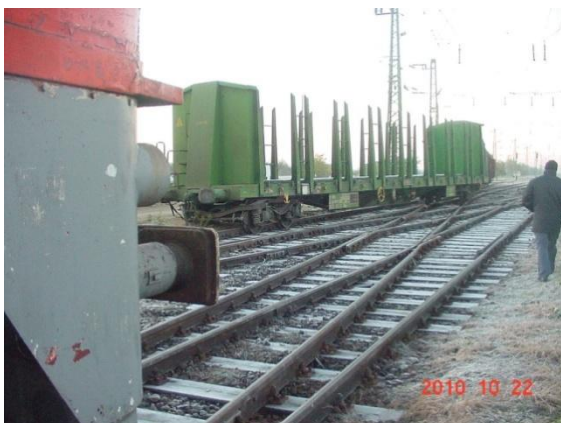
1. kép:

2010. október 22-én 5 óra 25 perckor a Fényeslitke állomásról szabályszerű jelzőkezelés mellett kihaladó 60323-2 sz. vonat elsőnek besorozott, négytengelyes kocsija, a kijárat jelző után, a 466. sz. kitérőn mindkét forgóvázával kisiklott.

A siklott jármű (forrás: VBO)

Megrongálódott a siklott 31 43 352 5017-6 pályaszámú teherkocsi futóműve, valamint a vontatójármű ütközője, vonókészüléke.

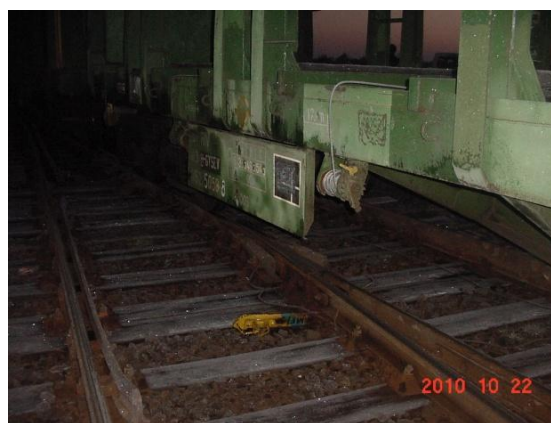
2. kép:

A VBO az esemény helyszínén találta meg az MF/3 jelű rögzítősarut (2. kép)

A helyszínen fellelt saru (forrás: VBO)

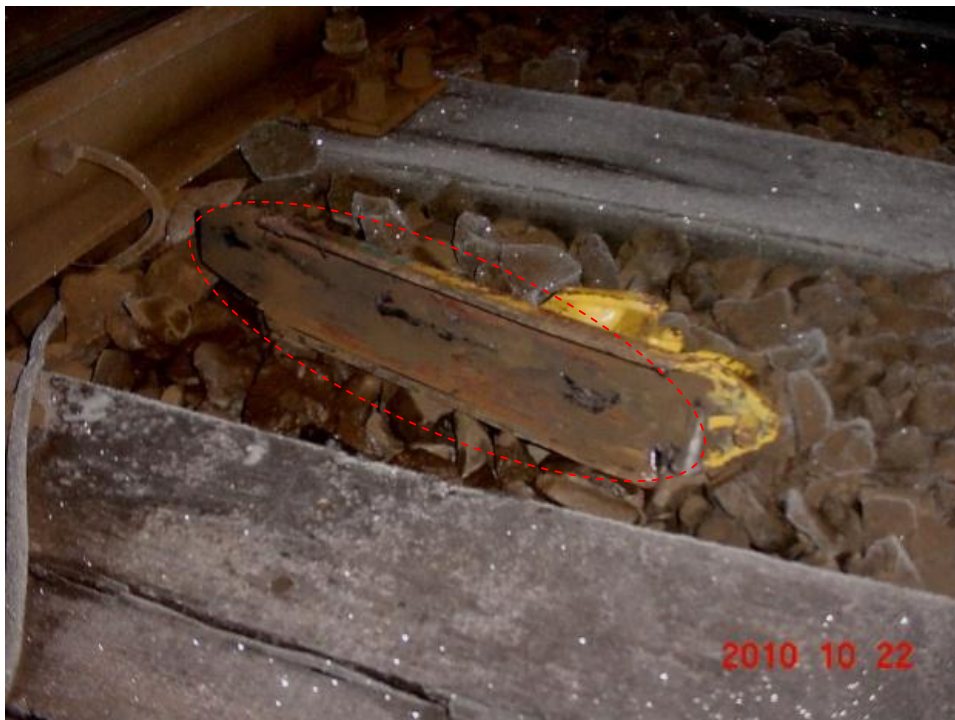
4. ábra: A rögzítősaru talpa

A VBO a baleset helyszínén találta meg az MF/3 jelű rögzítősarut, amelynek – a külsős forgalmi szolgálattevő által vezetett nyilvántartás szerint – a forgalmi irodánál lévő sarutároló állványon kellett volna lennie. A saru talpán lévő csúszási nyomok (4. ábra), és a második vágányon illetve a 466. sz. váltón található nyomok (5. ábra) összevetésével megállapítható, hogy a kihaladó vonat kisiklását a vágányon hagyott saru okozta.

Az esemény lefolyása és a fenti nyomok alapján megállapítható, hogy a kocsivizsgáló a rögzítősarut sem a járműkapcsoláskor, sem az azt követő fékpróba alkalmával nem távolította el a vonat kerekei alól.
