ZÁRÓJELENTÉS

**2010-564-5
VASÚTI BALESET**

**Lökösháza állomás
2010. december 08.**

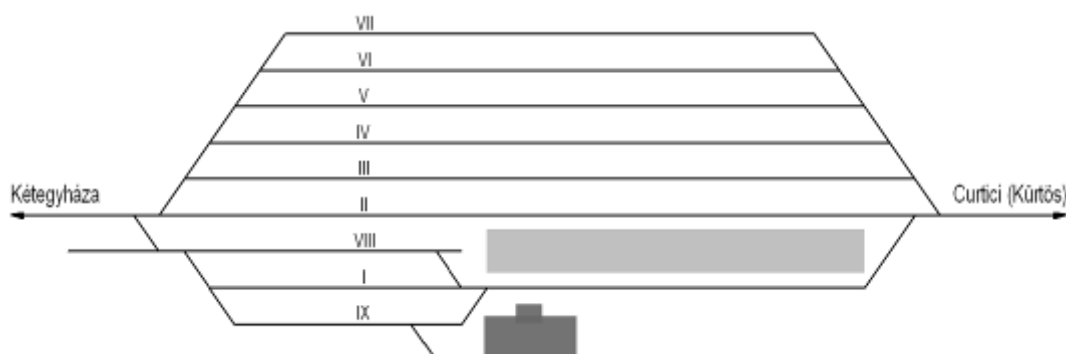
5. ábra: Torzított helyszínrajz - Lökösháza állomás

Lökösháza állomás a 120 sz. (Budapest) – Szajol – Békéscsaba – Lökösháza oh. vasútvonal középállomása. Az I. és a II. sz. vágány között a szolgálati hely végpont felőli oldalán magasperon van kiépítve, mely mellett a helyben megálló személyszállító vonatok megállási helye van kijelölve.
