KÖZLEKEDÉSBIZTONSÁGI
SZERVEZET

ZÁRÓJELENTÉS

2011-465-5

VÁRATLAN VASÚTI ESEMÉNY

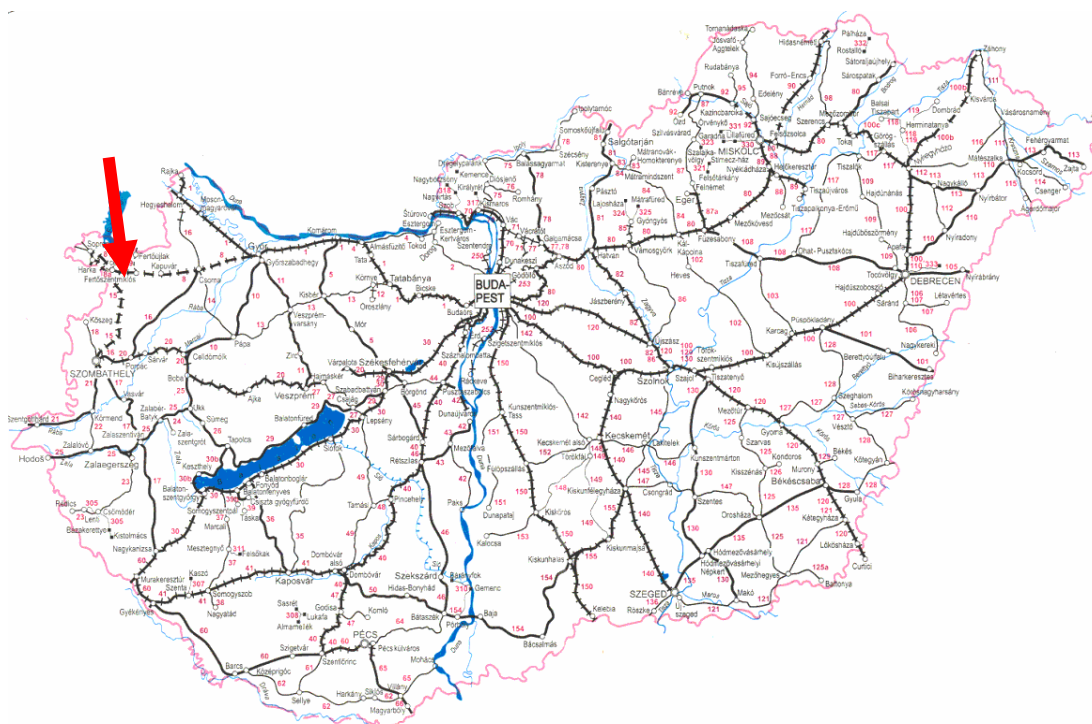
1. ábra: Az eset helye

8-as számú Győr-Sopron oh. vasútvonal, Sopron állomás I. sz. vágány. (1., 2. ábra)

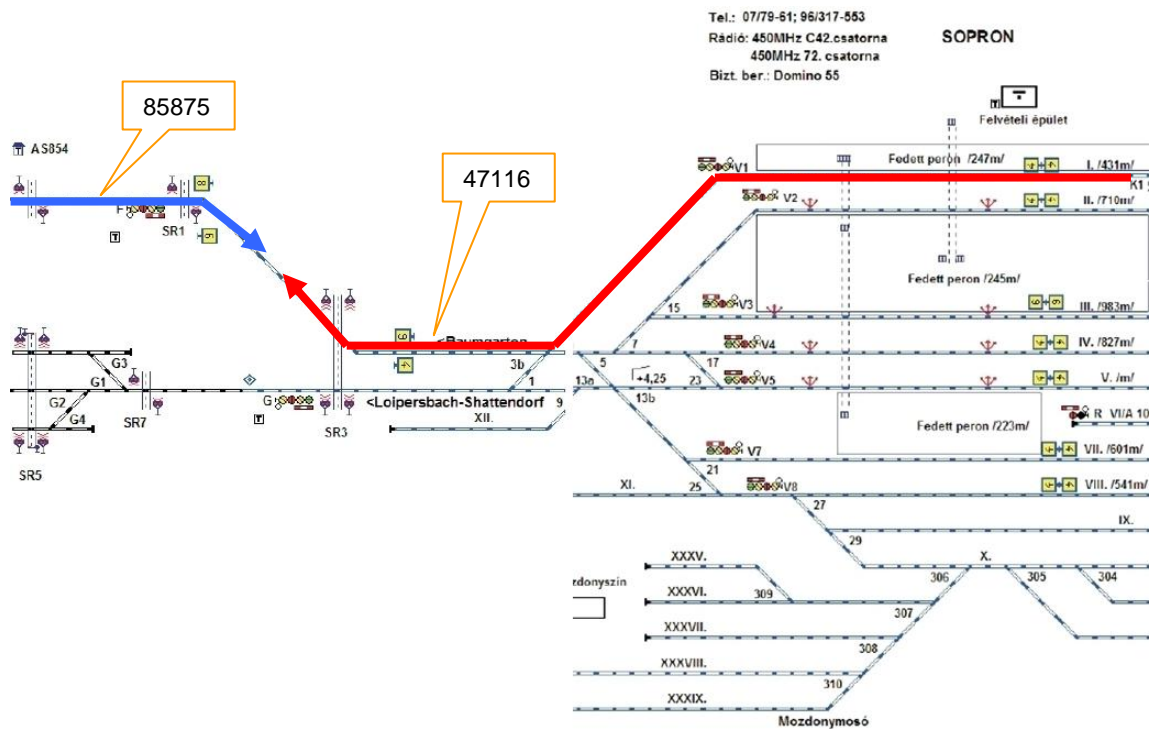
Az esetben részes mozdonyvezető a 47116 sz. vonatot Győr állomástól továbbította. Sopron-rendező pályaudvaron a IV. sz. vágányra járt be kb. 22 óra 30 perckor. Ezt követően a mozdollyal körüljárt, az „E” jelű fékpróbát megtartotta, a mozdony vonatbefolyásoló berendezését INDUSI vonatbefolyásoló üzemmódba állította, majd 22 óra 49 perckor, az egyéni kijáratú jelző továbbhaladást engedélyező jelzése mellett elindult. Sopron állomás bejáratú jelzőjén kettő sárga fényvel továbbhaladást engedélyező jelzés mellett behaladt az állomás I. sz. vágányára. Bejárat közben, kb. 20-25 km/h sebességgel haladt, figyelte a vágányutat, melynek során észlelte, hogy az I. sz. vágány mellett – a magas peronon – két bizonytalan mozgású személy közlekedett. Ez elmondás szerint elterelte a figyelmét, nem figyelte meg a V1 jelű egyéni kijáratú jelző továbbhaladást tiltó jelzését, azt meghaladta, felvágta a 3/a jelű váltót, ráhaladt a lezárt SR3 jelű sorompóra. Közben arra lett figyelmes, hogy a mozdonyrádió „visszaesett a bejáratú jelzőm” közlemény hangzott el. Ebben felismerte egy mozdonyvezető kollégája hangját, közben az útátjárót követő jobbos ívbe érve meglátta a szemben közlekedő mozdony három fényét, azonnal gyorsfékezett és a 848+70 sz. szelvényben megállt.

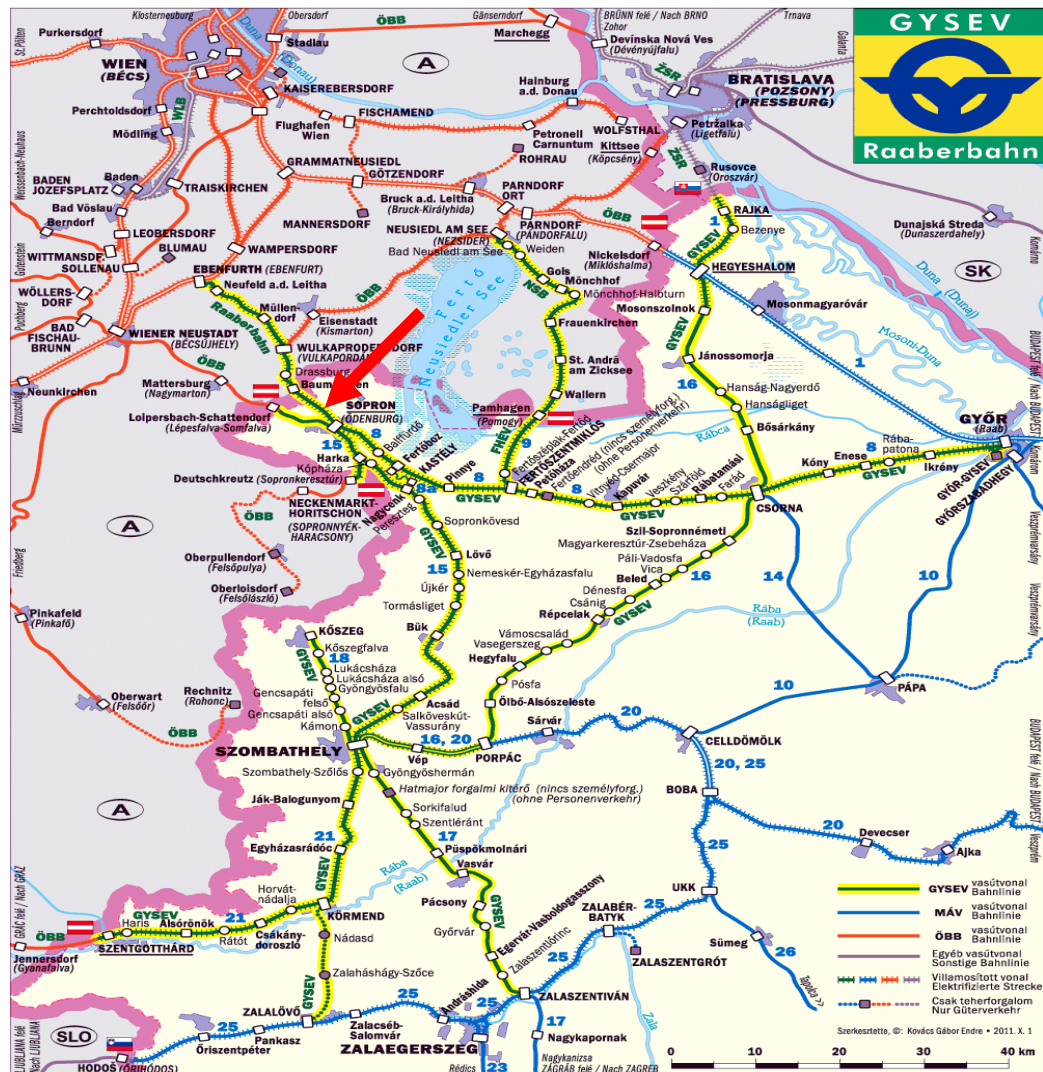
4. ábra: Az eset helye II.

Az esetben részes 85875 sz. vonat 22 óra 20 perckor indult Baumgarten (Ausztria) állomásról Sopron állomás felé. Sopron állomás forgalmi szolgálattevője az V. sz. vágányra állította be a vágányutat a mozdonyvonat részére, majd a bejáratú jelzőre kettő sárga fényt vezérelt ki. A mozdonyvezető elmondása szerint látta a szabad fényt, majd továbbhaladva azt észlelte, hogy az visszaesik vörösre. Gyorsfékezést alkalmazott és megállt a 850+50 sz. szelvényben, majd röviddel utána az íves

pályaszakaszon meglátta a szemben közlekedő mozdony három fényét. Azonnal jelentette a forgalmi szolgálattevőnek az eseményt. A két vonat egymástól 180 méter távolságra állt meg.

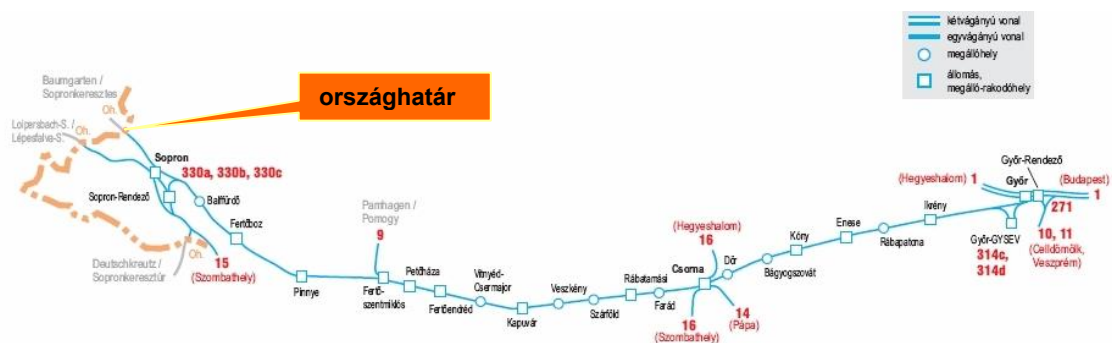
Az eset napján a mozdonyvezető 16 óra 35 perckor jelentkezett szolgálatba, ekkor az időjárás 29 C° volt, majd Győr állomásra utazott, ahonnan 93 81 1116 018-1 psz. mozdonnyal a 47116 sz. vonatot továbbította. Sopron rendező pályaudvaron a IV. sz. vágányra járt be. Sopron rendező pályaudvar jelfeladásra nincs kiépítve. Elmondás szerint a mozdonnyal körüljárt, a vonatbefolyásoló berendezést INDUSI üzemmódba kapcsolta. Erre azért volt szükség, mert Sopron-Rendező pu.-ról történő elindulás után a 47116 sz. vonatnak menetrendszerint először Ausztria területén van tartózkodása, így az átkapcsolásra csak itt nyílik lehetőség. Az egyszerűsített fékpróba megtartása után, az egyéni kijáratú jelzőn továbbhaladást engedélyező jelzés jelent meg, ezt követően szóbeli felhatalmazásra kb. 22 óra 49 perckor elindult. (Sopron-Rendező pu.-tól a határátmenetig a vonatbefolyásolási rendszerek és/vagy hiányuk a 2.3 pontban látható). A táblázatból az is kitűnik, hogy az eset idején és helyén (Sopron állomás) vonatbefolyásoló berendezés nem üzemelt, mert a vasúti pálya oldaláról olyan jelfeladás érkezett, melyet a korábbi átkapcsolás miatt a vontatójármű nem ismert fel.

7.sz.ábra:a vonat közlekedési útvonala és a határátmenet

Sopron-Rendező pu.-on a fentiekben ismertetett okok miatt a mozdony vonatbefolyásoló rendszere INDUSI vonatbefolyásoló üzemmódba lett átkapcsolva, így

a 47116 sz. vonat csak határátmenettől Baumgarten irányába volt jól működő vonatbefolyásoló berendezéssel felszereltnek tekinthető, mely a GYSEV Zrt. ausztria-i szakaszán van.
