KÖZLEKEDÉSBIZTONSÁGI
SZERVEZET

ZÁRÓJELENTÉS

**2011-011-5
VASÚTI BALESET**

**Kispest és Pestszentimre állomások között
2011. január 9.**

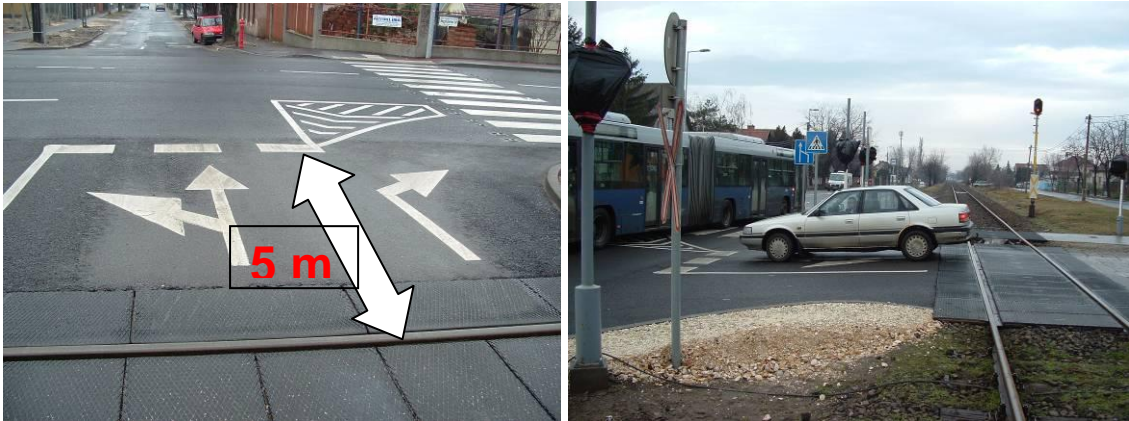
A 2011. január 9-én, illetve január 25-én végzett helyszíni szemlék alapján a Vb megállapította, hogy az útátjáróban a jobb sávszál, valamint az útátjárót követő útkereszteződésben alkalmazott „megállás helyét jelző vonal” távolsága 5 m, amelynek következtében a vasúti úrszelvény széle és a megállás helye között egy személygépjármű sem fér el. Ennek következtében az útátjárón a Vasút utca irányából áthaladó gépjárművek az útátjárót csak abban az esetben tudják azonnal elhagyni, ha útjukat a Nagykőrösi úton Budapest felé (jobbra a menekítő sávon) kívánják folytatni. Amennyiben a Nagykőrösi úton balra, vagy a Nagykőrösi utat egyenesen keresztezve az Eke utcába kívánnak továbbhaladni, az útátjárót a fennálló elsőbbségi viszonyok, illetve az igen jelentős forgalomnagyság következtében nem tudják elhagyni.

6. ábra Az útátjáró kialakításából adódó veszély

A forgalombiztonságot veszélyeztető állapot megszüntetésére a KBSZ 2011. január 31-én Budapest Főváros Kormányhivatala részére biztonsági ajánlást adott ki, melyben javasolta az útátjáró végleges forgalomtechnikai tervének elkészültéig és a sorompó berendezés üzembe helyezéséig az útátjáró forgalmi rendjének megváltoztatását.

A KBSZ javasolja Budapest Főváros Kormányhivatala Közlekedési felügyelőségének az útátjáró és környezetének új forgalomtechnikájának bevezetéséig, valamint a sorompó berendezés üzembe helyezéséig kötelezze a közút kezelőjét, hogy a 135+77 sz. szelvényben lévő nem biztosított közút – vasút szintbeli keresztezésben a jelenlegi forgalmi rendet változtassa meg oly módon, hogy a Vasút utca felől érkezők számára a Nagykörösi úton való balra kanyarodást, valamint a Nagykörösi út keresztezését tiltsa meg, kizárólag a jobbra kanyarodást engedélyezve.

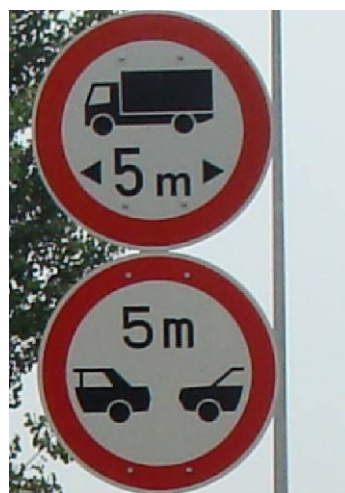
A Vb 2011. július 21-én ismételt helyszíni szemlét tartott, melynek során azt tapasztalta, hogy a megállás helyét jelző vonalat a fenti határozatnak megfelelően előrébb, a jobb sávszáltól 7,5 m-re helyezték, az elsőbbségadás kötelező, a hosszúság- és követési távolságot korlátozó táblákat kihelyezték, valamint a Nagykőrösi úton a menekítő sávokat kialakították, és a fénySOROMPÓT üzembe helyezték.

7. ábra A kihelyezett korlátozó táblák

Budapest Főváros Kormányhivatala 2011. március 10-én határozatban kötelezte a közútkezelőt a megállás helyét jelző útburkolati jel jobb sávszáltól mért 7,5 m-re történő felfestésére, „Hosszúságkorlátozás 5 m” jelzőtáblák kihelyezésére, valamint a Vasút utcán az útátjáró felé mindkét irányból „Elsőbbségadás kötelező” jelzőtáblák és azok előjelző tábláinak kihelyezésére.
