INNOVÁCIÓS ÉS TECHNOLÓGIAI
MINISZTERIUM

ZÁRÓJELENTÉS

2018-0009-5

Váratlan vasúti esemény

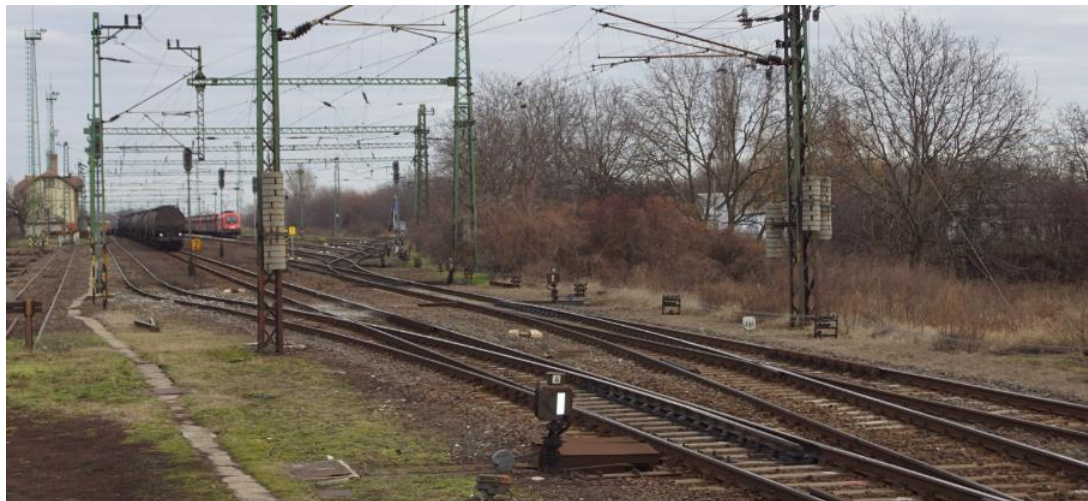
A rendkívüli esemény bekövetkezése után a forgalmi vonalirányító a baleseti helyszín megváltoztatását engedélyezte, így közvetlenül a baleset utáni állapotról fényképfelvétel a Vb-nek nem áll rendelkezésére. A vonat megállását követően a szerelvényt előre húzták, majd visszatolták az állomás szabad, V. sz. vágányára.

A Vb a vonatot az V. vágányon találta kikerkezésekor, a 14. sz. váltó az eseményt követő állapotában volt.

3. ábra: A baleset megváltoztatott helyszíne

Az esemény után a MÁV Zrt. illetékes szakszolgálat a felvágott váltót helyreállította.

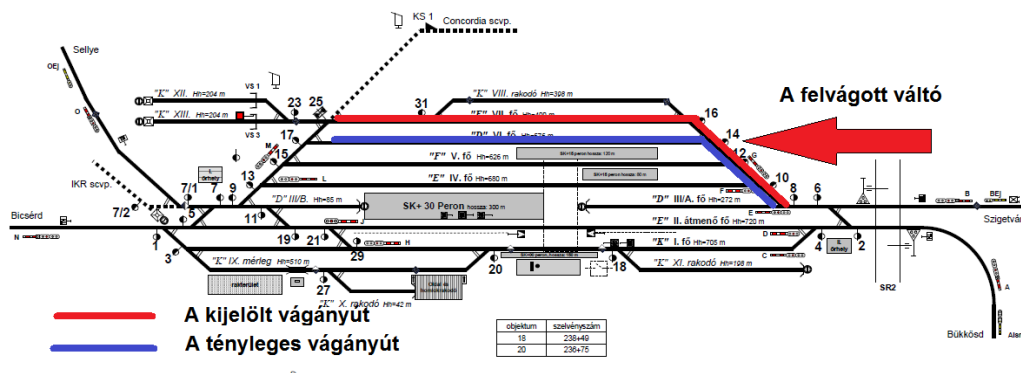
Szentlőrinc állomás 6 db vonatfogadó és indító, 1 db vonatindító vágánnyal és további 6 db mellékvágánnyal (rakodó, csonka, mérleg) rendelkezik. A vonatfogadó vágányok közül az I – VI. vágányok mellett utasperon is található, ezek a vágányok személyszállító vonatok fogadására is alkalmasak.

5. ábra: az állomás vágányhálózata

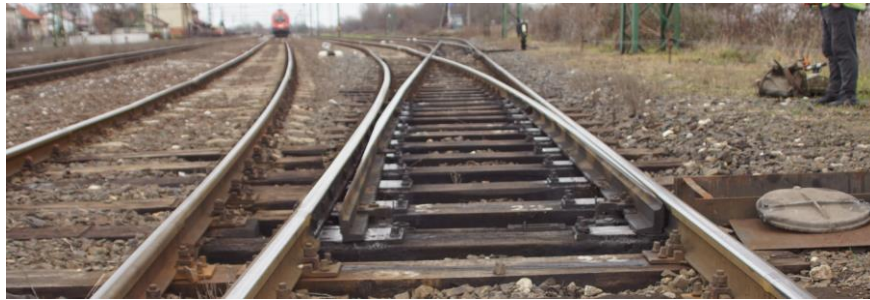
6. ábra: a vasúti pálya a baleset helyszínén

Ágyazat:	szennyezett zúzottkő
Aljak:	betonalj / faalj
Sínleerősítés:	geo
Sínek:	48,0 kg/fm
Illesztések:	ikeraljas
Megengedett sebesség:	40 km/h
Megengedett tengelyterhelés:	210 kN

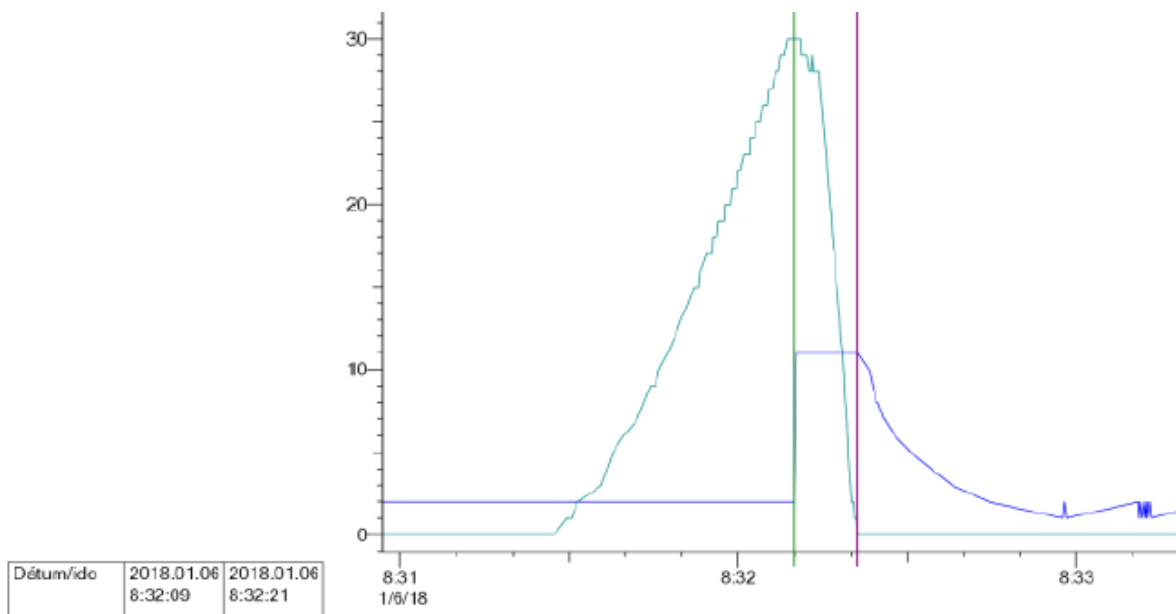
A 85829 sz. vonat 91 81 1116 012-6 pályaszámú mozdonyán Messma típusú, 250 km/h méréshatárú sebességmérő és regisztráló berendezés működött. Az adatok kiolvasását a Rail Cargo Hungaria Zrt. vontatási reszortosa végezte.

A kiolvasást követő elemzés során megállapítást nyert, hogy a sebességregisztráló berendezés órája a pontos időtől -1 óra eltérést mutatott.

A vonat 09 óra 31 perc és 27 másodperckor történt elindítását követően a mozdonyvezető 30 km/h sebességre gyorsította fel a szerelvényt, majd 09 óra 32 perc és 09 másodperckor gyorsfékezést kezdeményezett.

7. ábra: a mozdony menetíró regisztrátuma
