## Onderzoeksverslag

Dodelijke aanrijding op 14.12.2007 van een persoon die een rijdende reizigerstrein voordien verlaten had na bediening van de noodopening van een deur op lijn 27 tussen Antwerpen-Berchem en vertakking Stadion.

Externe expertise : **NMBS Holding**  
Directie Strategie en Coördinatie  
Veiligheid en Milieu

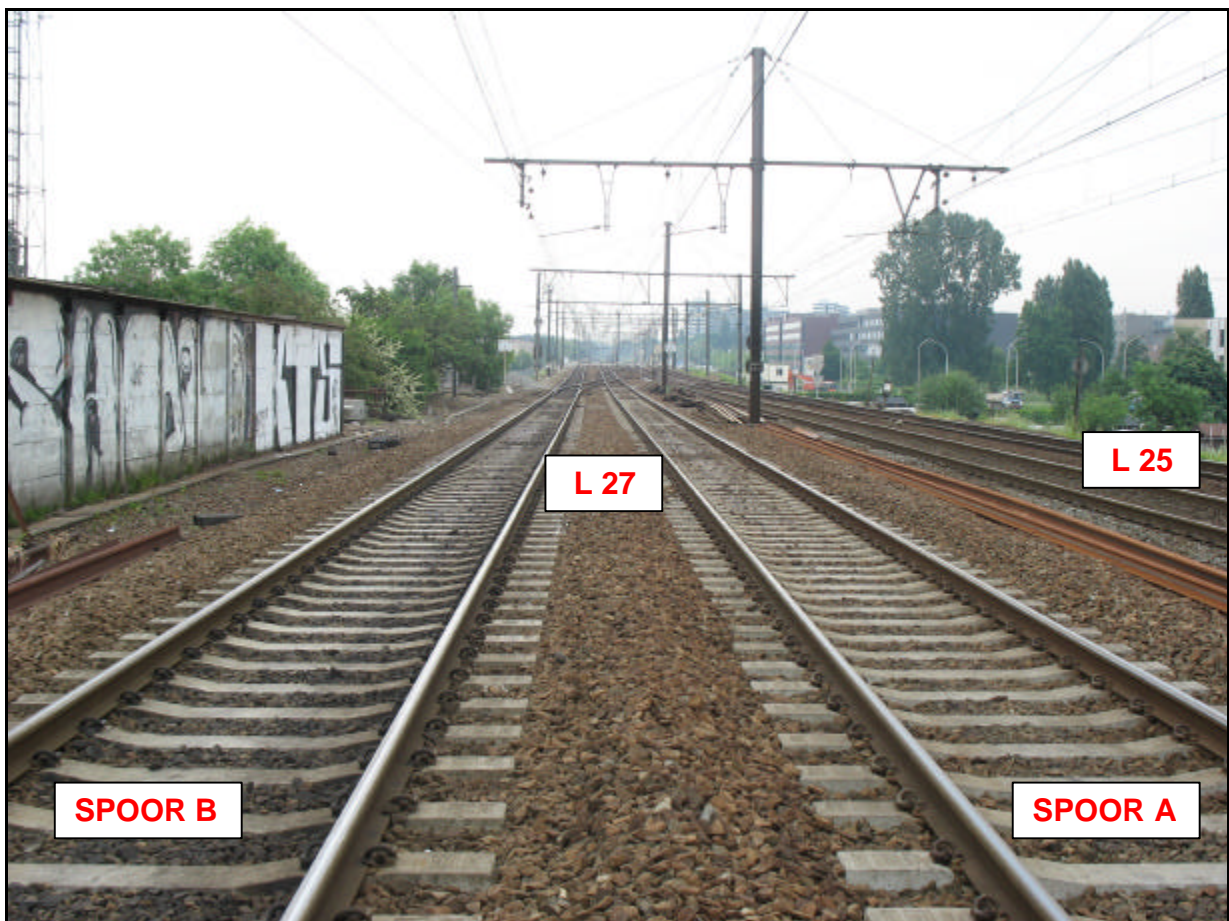
*Figuur 6 : L 27 sporen A en B en wisselverbinding 14A en 14B (AP. 42.800).*

De onderstaande foto geeft een beeld van de sporen A en B van de lijn 27 met in de verte de wisselverbinding 14A - 14B die deel uitmaakt van de vertakking Berchem-Stadion met de naastgelegen lijn 25. Deze vertakking is ongeveer halverwege gelegen tussen de vertakking Drabstraat en het station Antwerpen - Berchem.

De foto is genomen op de plaats waar het lichaam na de aanrijding aangetroffen werd, de trein E 2640 op spoor B reed naar de horizon en aanrijdende trein E 2890 reed op spoor A komende uit de richting van de horizon.

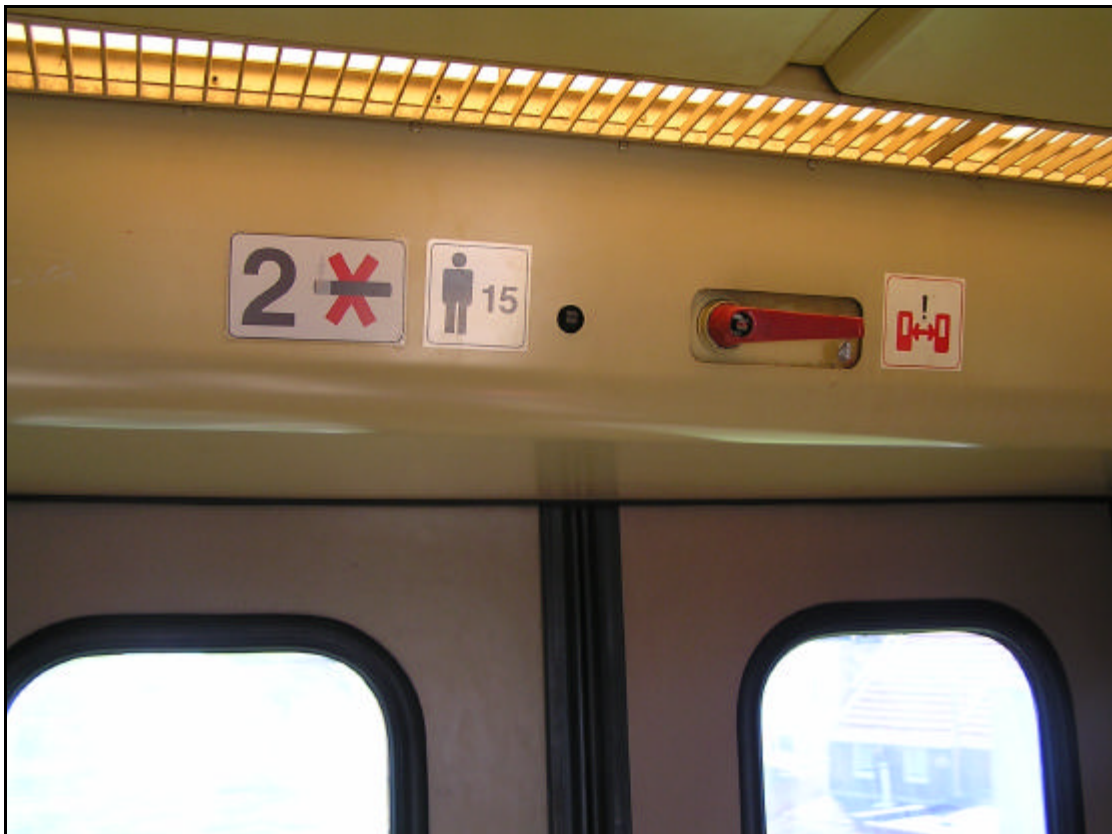
*Figuur 9 : Noodbediening ter hoogte van een dubbele deur 2<sup>e</sup> klasse motorstel “Break.*

Op onderstaande foto is als voorbeeld een noodbediening ter hoogte van een dubbele deur 2<sup>e</sup> klasse in een motorstel “Break” weergegeven. De hendel van de noodbediening is rood geschilderd.

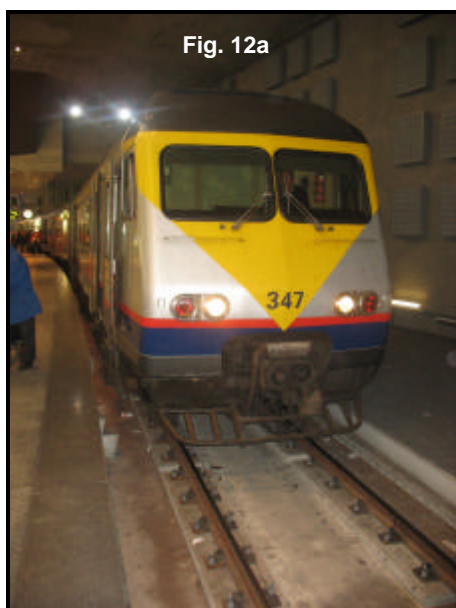
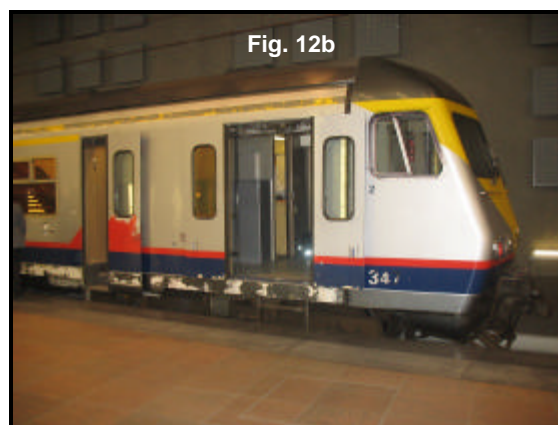
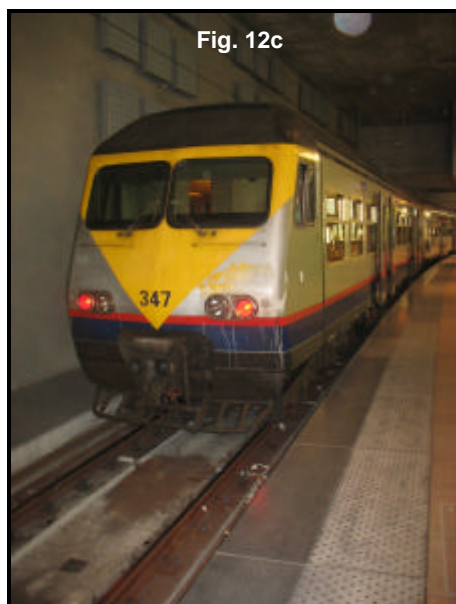
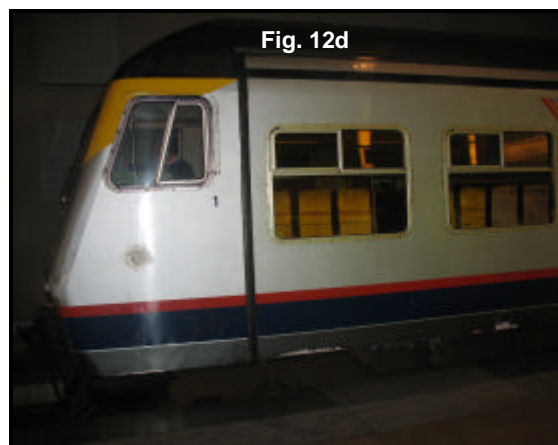
*Figuur 12a-b-c-d : Aanzichten stuurposten motorstel "Break".*

- vooraanzicht stuurpost 2 (fig. 12a)
- zijaanzicht stuurpost 2 (fig. 12b)
- vooraanzicht stuurpost 1 (fig. 12c)
- zijaanzicht stuurpost 1 (fig. 12d)
- buitenaanzicht enkele deur (fig. 13a)
- binnenaanzicht enkele deur (fig. 13b)
- buitenaanzicht dubbele deur (fig. 13c)
- binnenaanzicht dubbele deur (fig. 13d)

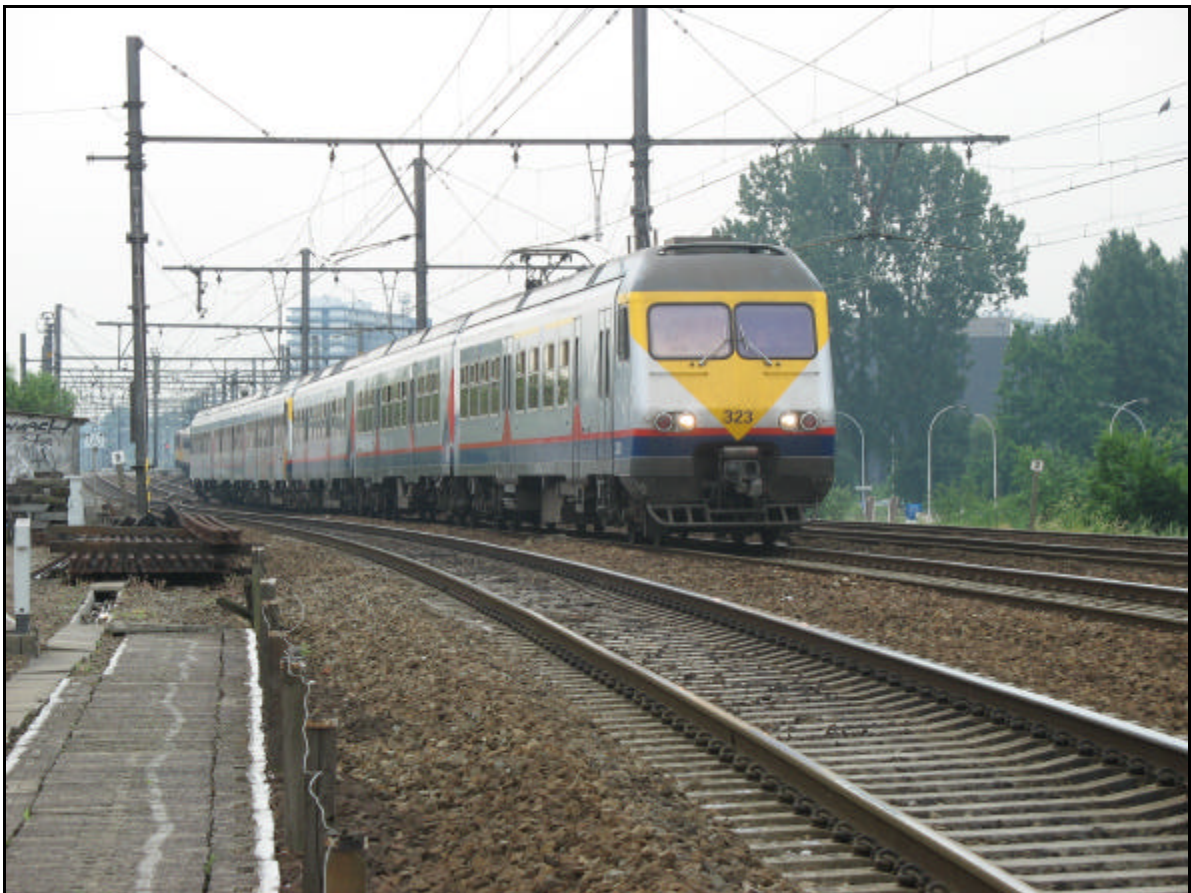
*Figuur 25 : Motorstel Break ongeveer 50 m voorbij het AP. 42.800, spoor A L 27.*

Hieronder is een foto weergegeven van een motorstel Break afkomstig van Lier rijdend in de richting van Antwerpen-Berchem en dit ongeveer 50 m voorbij de wisselverbinding 14A-B (AP. 42.800) op spoor A van L 27.

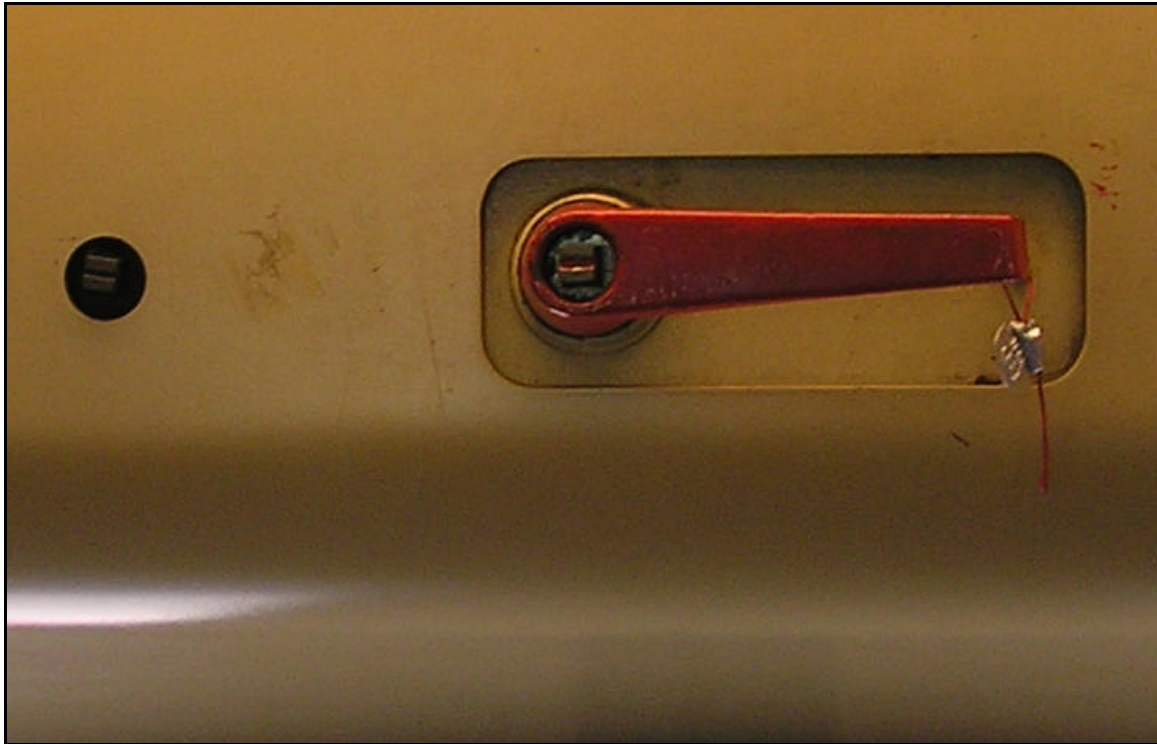
*Figuur 30 : Hendel noodopening in neutrale stand met verloding.*

Op de onderstaande beelden is de hendel van de noodopening van de deuren in een motorstel Break in de 2 mogelijke standen weergegeven.

De eerste figuur geeft de normale, neutrale stand van de hendel waarbij de verloding duidelijk te zien is. Op de hendelstang is een slot voor een vierkantsleutel aangebracht zodat spoorwegpersoneel de noodopening met behulp van een speciale sleutel kan bedienen zonder de verloding te verbreken.

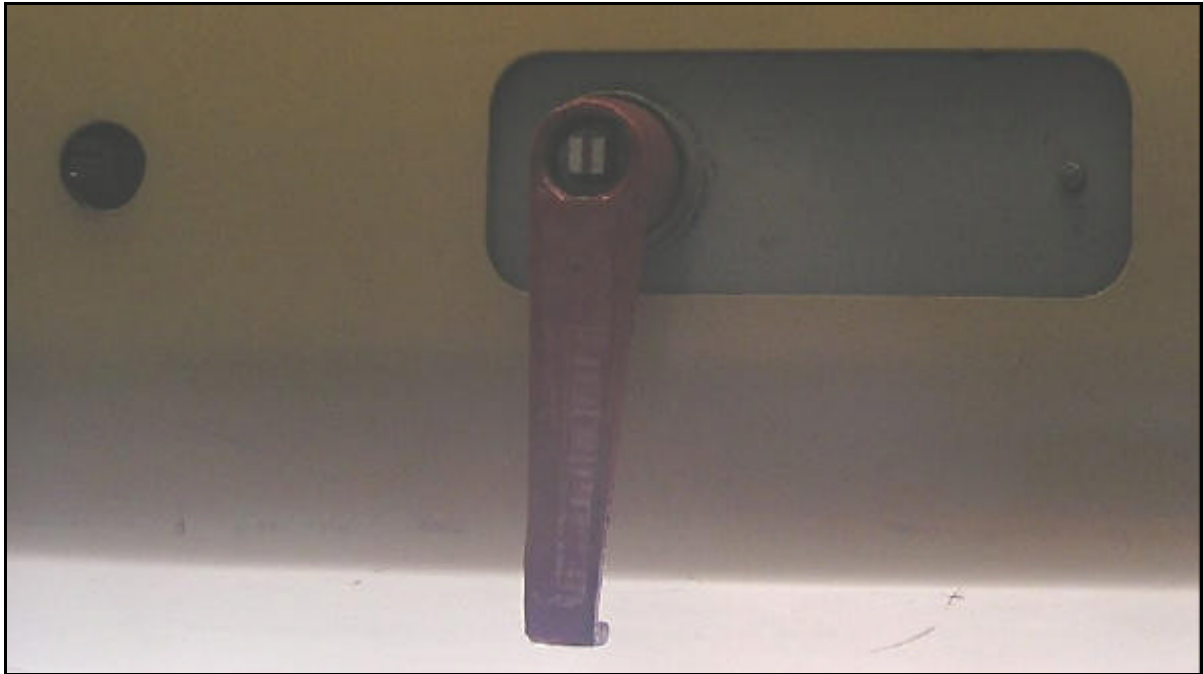
*Figuur 31 : Hendel noodopening in bediende stand zonder verloding.*

De tweede figuur toont de hendel in de bediende stand waarbij de verloding verbroken is. In deze stand moeten de reizigers bij noodgevallen de hendel plaatsen.

Op deze figuur is duidelijk zichtbaar dat het slot voor de vierkantsleutel 90° met de hendel in uurwerkzin meegedraaid is. De deuren kunnen pas terug gesloten worden als de hendel terug in de normale stand geplaatst wordt en als de noodopening m.b.v. een vierkantsleutel terug bekrachtigd wordt.
