## Onderzoeksverslag.

## Persoonsongeval te Ede ( spoorlijn 89 )

Maandag 17.12.2007

April 2008

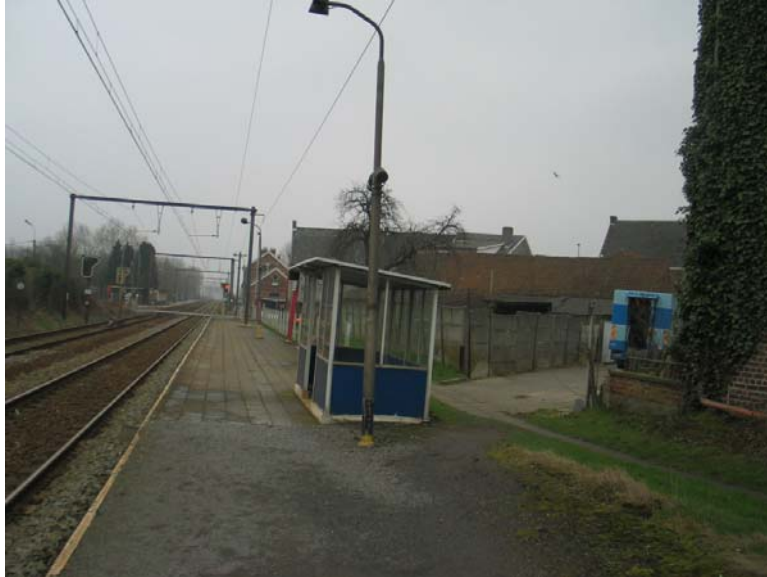
Op volgende bladzijde vindt u een schets met aanduiding van de voornaamste kenmerken van het station van Ede.

- Beide perrons liggen aan een recht spoor en aan weerszijden van de overweg aan de Huytstraat en zijn geschrant t.o.v. elkaar nl.:

- het perron aan spoor A ligt voorbij de overweg (kant Burst).

- het perron aan spoor B ligt de andere kant van de overweg, tegenover het stationsgebouw.

- Aan de perronboord zijn stopplaten “2”, “4” en “6” voor reizigerstreinen voorzien. Dit zijn richtpunten naar de bestuurder toe om de trein zo dicht mogelijk bij de toegang tot stilstand te brengen.

Trein CR 2277, die bestond uit 2 motorstellen (=4rijtuigen), stond stil in de omgeving van stopplaat “4”.

- Toegang tot het perron voor de richting Burst (spoor A):
  - Dit perron heeft 2 toegangen:
  - Toegang 1: gelegen aan de Huytstraat, komende via de overweg
  - Toegang 2: gelegen aan een zijweg, schuin komende van de Huytstraat (ter hoogte van het schuilhuis).

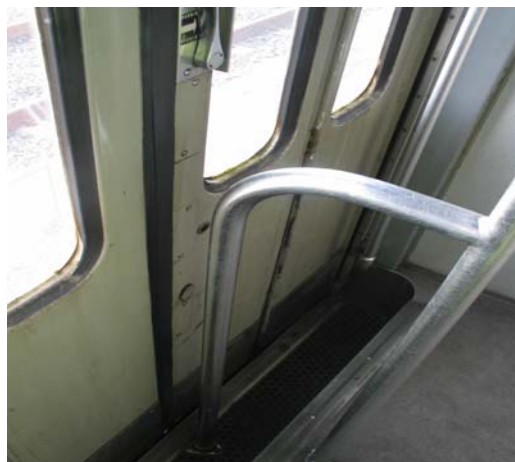
- Bij de niet gemoderniseerde motorstellen (Bordeauxkleurig) zijn ter hoogte van opstapplatformen 3, 4, 5 en 6 (2<sup>de</sup> klasse) in het midden van de deuropening handgrepen opgesteld.

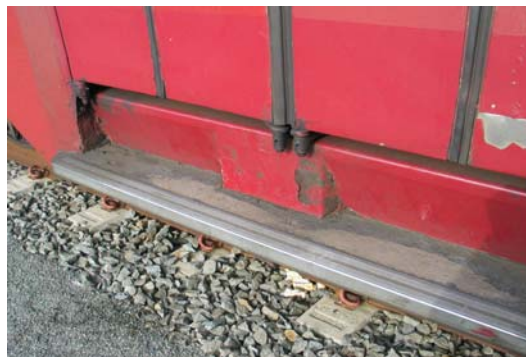
- De voettreden van deuren 4 en 5 zijn in het midden plaatselijk vernauwd door aanpassing van de kast om de vrije beweging van de ontremmer op de asbus van het wiel toe te laten.

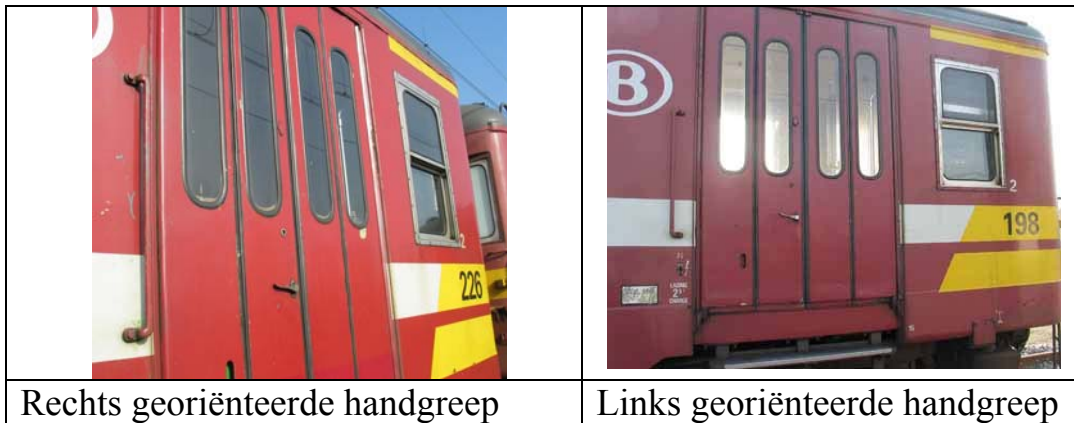
- Aan de linkse zijde van de pakwagendeur (9 en 10) van sommige oudere motorstellen staat aan de buitenkant een handgreep opgesteld. Deze handgreep is rond de jaren '64 als proef geplaatst om het

opstappen via de pakwagendeur te vergemakkelijken. Na de proefperiode is de opstelling van deze handgrepen niet veralgemeend. De opgestelde handgrepen zijn niet verwijderd geweest. De handgreep zelf kan zowel links als rechts georiënteerd opgesteld staan.

Zoals in punt 4.4 hoofdstuk 4 beschreven staat, bevindt er zich bij sommige oudere motorstellen naast de deur van de pakwaggen een handgreep. Gemoderniseerde motorstellen hebben deze handgreep niet.

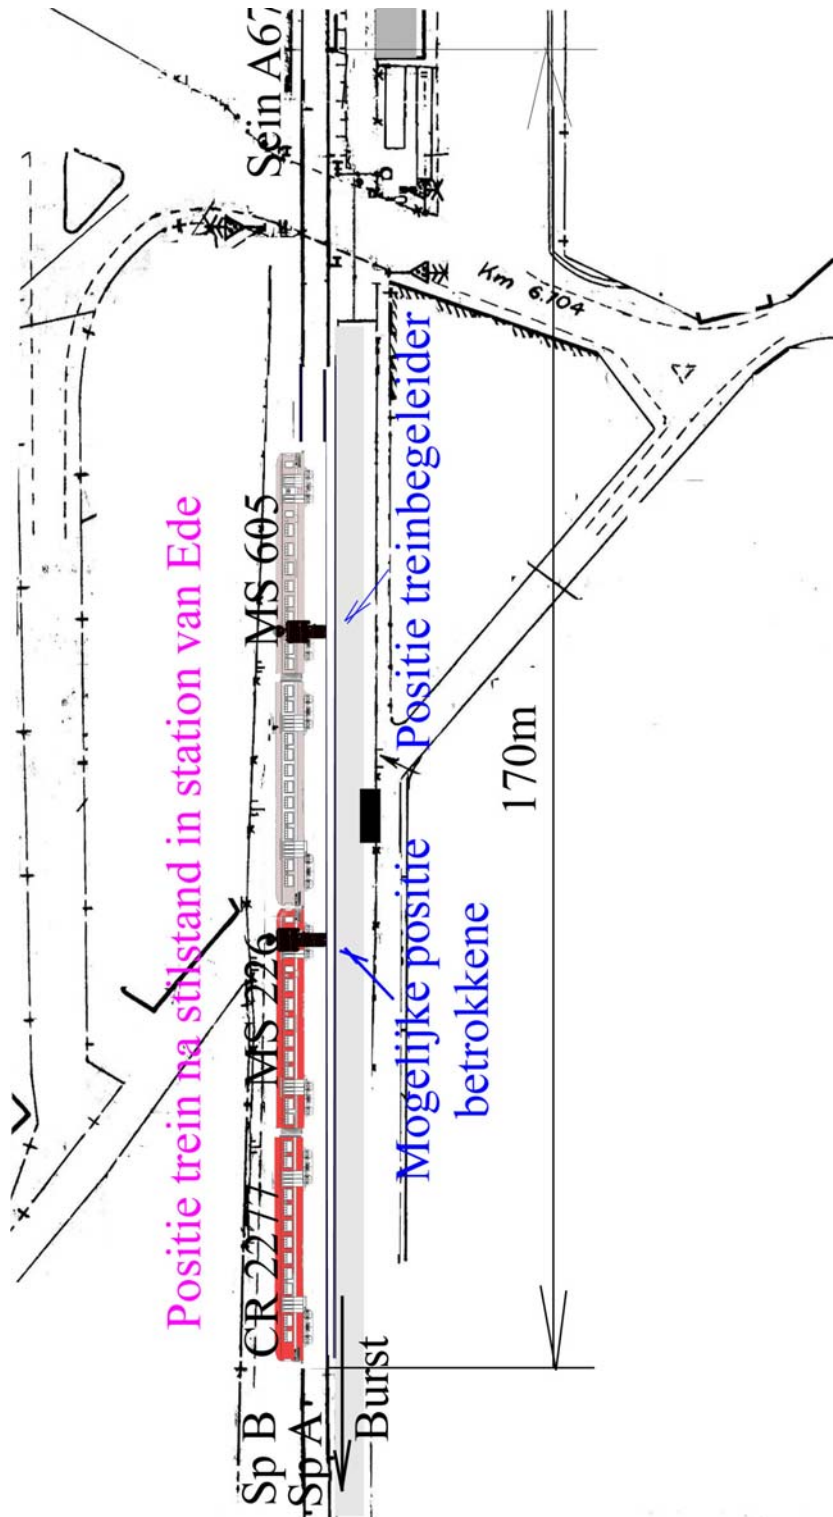
Op basis van de geregistreerde gegevens wordt de positie van de trein aan perron 1 van de stopplaats Ede op onderstaande schets weergegeven.

Gelet op de plaats van de trein in het station van Ede (zie hiervoor de schets onder punt 5.2) komt de toegangsdeur van de pakwaggen bijna in het verlengde te liggen van de tweede toegang tot het perron.

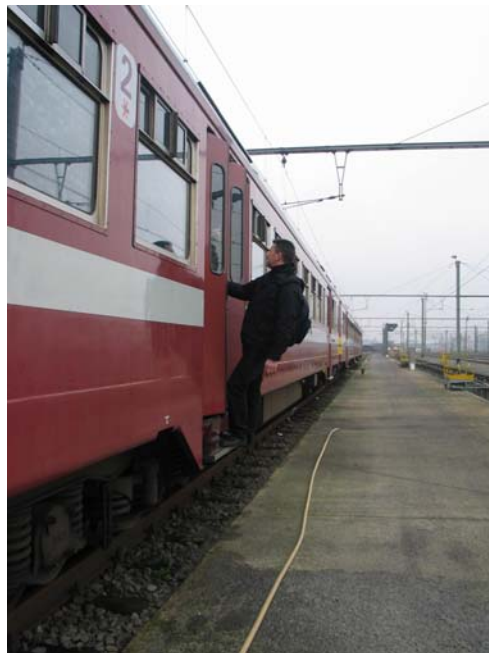
#### 5.3.1. Het slachtoffer is tijdens het opstappen geklemd geraakt tussen de zich sluitende deuren.

Volgens de sluitingsprocedure, van toepassing voor de treinbegeleider, mag hij het fluitsignaal en het sluitingsbevel slechts geven nadat elke reizigersbeweging beëindigd is.

Vooraleer de laatst open gebleven deur, van waaruit het sluitingsbevel is gegeven, te sluiten, moet de begeleider afstappen om na te zien of er niemand tussen de deuren geklemd zit.

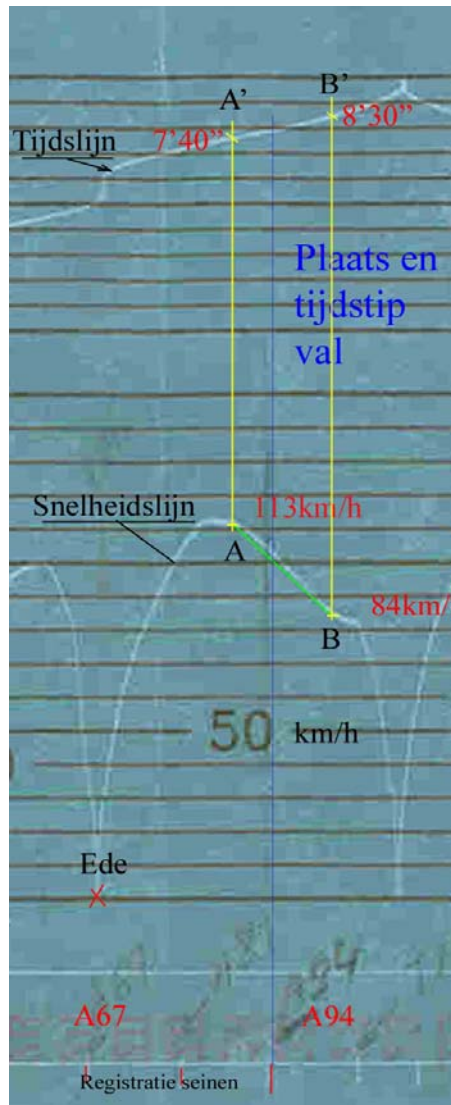
$$a = \frac{\text{snelheid op punt B} - \text{snelheid op punt A}}{\text{tijd op punt B}' - \text{tijd op punt A}'}$$

$$a = \frac{84 \text{ km/h} - 113 \text{ km/h}}{8'30'' - 7'40''} = -0.16 \text{ m/sec}^2$$

De vertragingskracht die door deze remming inwerkt op een persoon met een gewicht van 70 kg wordt bepaald door de massa te vermenigvuldigen met de vertraging, zijnde  $70 \times 0.16 = 11,2 \text{ N}$

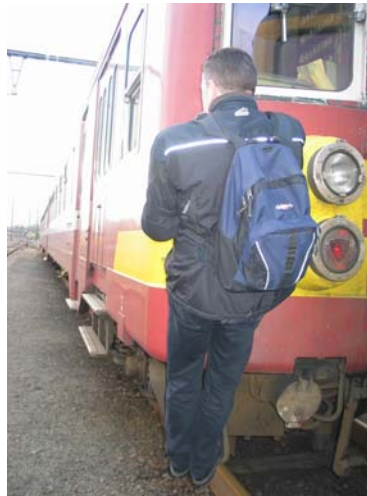
**5.3.2.1. Het slachtoffer heeft aan het uiteinde van het motorstel plaats genomen op het laddertje dat door het onderhoudspersoneel gebruikt wordt om herstellingen uit te voeren.**

Op de kop van ieder motorstel zijn voetsteunen en handgrepen aangebracht die het onderhoudspersoneel gebruikt om werkzaamheden (onderhoud ruitenwissers, kuisen kopruiten) uit te voeren aan de uiteinden van een motorstel.

Het is heel goed mogelijk op dit laddertje te gaan staan en aldus met de trein mee te rijden.

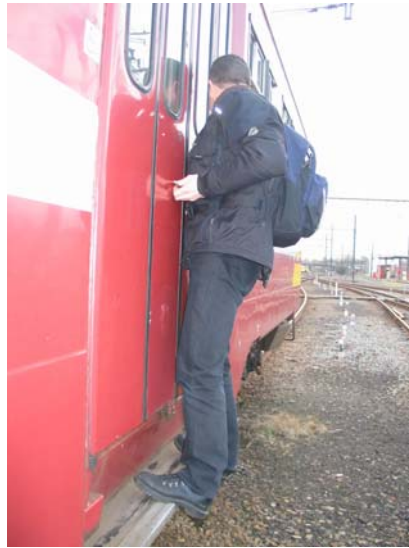
#### **5.3.2.2.1. Opstapdeuren voor reizigers naar 1<sup>ste</sup> en 2<sup>de</sup> klasse.**

Bij de opstapdeuren voor reizigers kan men zich aan de buitenkant van de deuren op volgende manieren vastklampen:

- vasthouden met beide handen aan de deurklink;
- vasthouden met de ene hand aan de deurklink en met de andere hand tussen de rubberen boorden van de deurvleugels. Deze houding kan enkel bij de deur naar tweede klasse die uit twee vleugels bestaat; de deur naar eerste klasse heeft slechts een enkele vleugel).

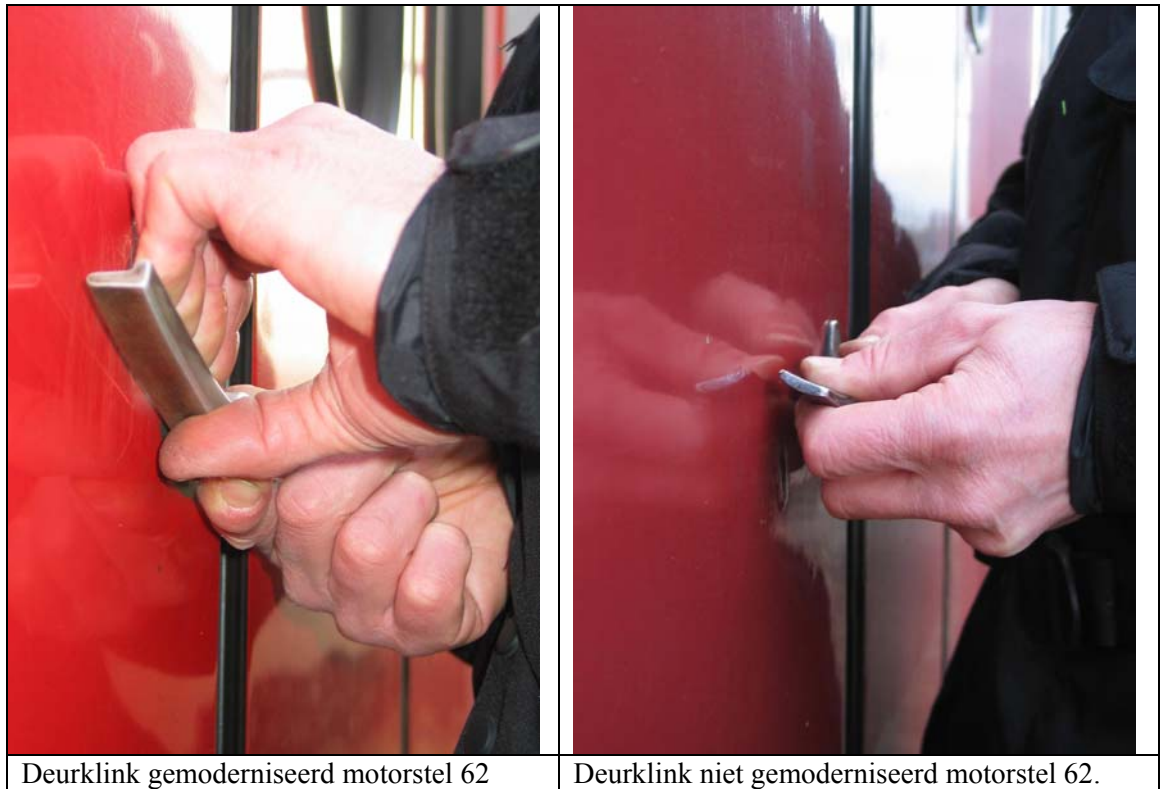
- de niet gemoderniseerde motorstellen (zoals MS 226) hebben deurklinken die licht naar beneden hellen (rechtse foto hieronder).
- bij de gemoderniseerde motorstellen (MS 605) is er vooraan de klink een kleine opstaande boord aangebracht om de grip bij het bedienen van de deurklink te verbeteren.

Tussen de deurklink en het deurpaneel is een speling van slechts 5mm, waardoor de vingers niet rond de deurklink kunnen.

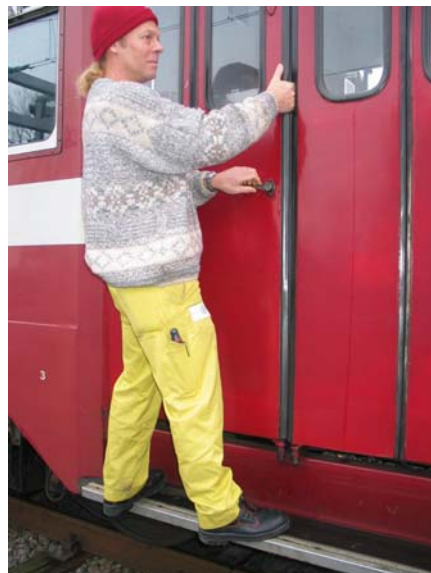
De andere manier om zich vast te klampen is de handpalm tussen de rubberen afdichting van de deurvleugel te steken en zich achter één deurvleugel vast te houden en met de andere hand aan de deurklink

Bij niet gemoderniseerde motorstellen hebben de rubberen deurafdichtingen immers een vorm en soepelheid die toelaten er de handpalmen gedeeltelijk tussen te steken en zich op die wijze vast te houden aan de deurvleugel.

Bovendien wordt de aanwezigheid van de “dunne” handpalm ( het voorwerp is dunner dan 40 mm ) door het veiligheidssysteem voor de sluiting van de deuren niet gedetecteerd en de controlelamp in de stuurpost blijft branden alsof er zich geen onregelmatigheid voordoet.

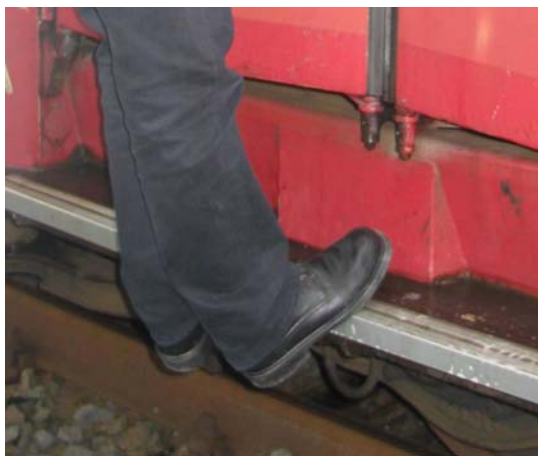
De voettegrede waarop men staat bij een gesloten deur, bevindt zich gedeeltelijk binnen het vertikaal vlak van de deur. Hierdoor staat men met het zwaartepunt van het lichaam buiten het steunvlak van de voettegrede, waardoor men zich tegen de deur moet trekken, wil men rechtop blijven staan.

In die omstandigheden is het zo goed als onmogelijk zijn evenwicht te bewaren, zeker als men niet over een stevige houdgreep voor de handen beschikt.

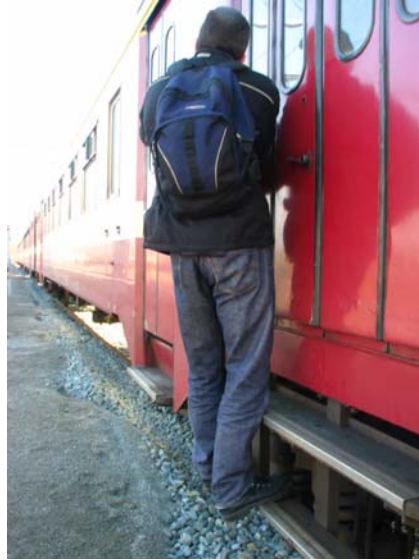
**5.3.2.2.2. Het slachtoffer heeft op de voettegrede van de pakwaggen gestaen en zich vastgehouden aan de aanwezige handgreep.**

- 7.1. Verwijderen van de handgrepen naast de deuren van de pakwagen.
- 7.2. Reageren tegen de fenomenen trainsurfing, -stopping en -hopping.

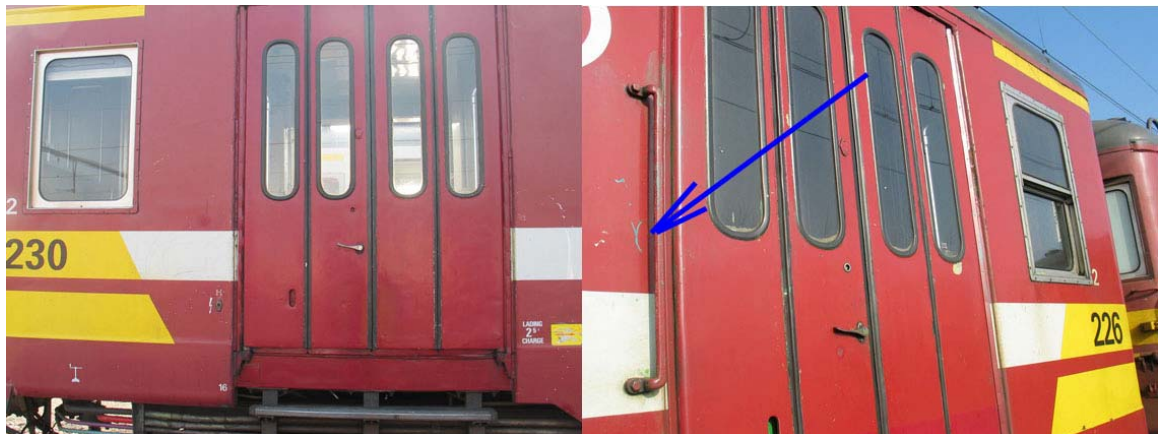
Wanneer een persoon op de voettegrede voor een gesloten deur van de pakwaggen stapt kan hij zich gemakkelijk aan deze handgreep vasthouden

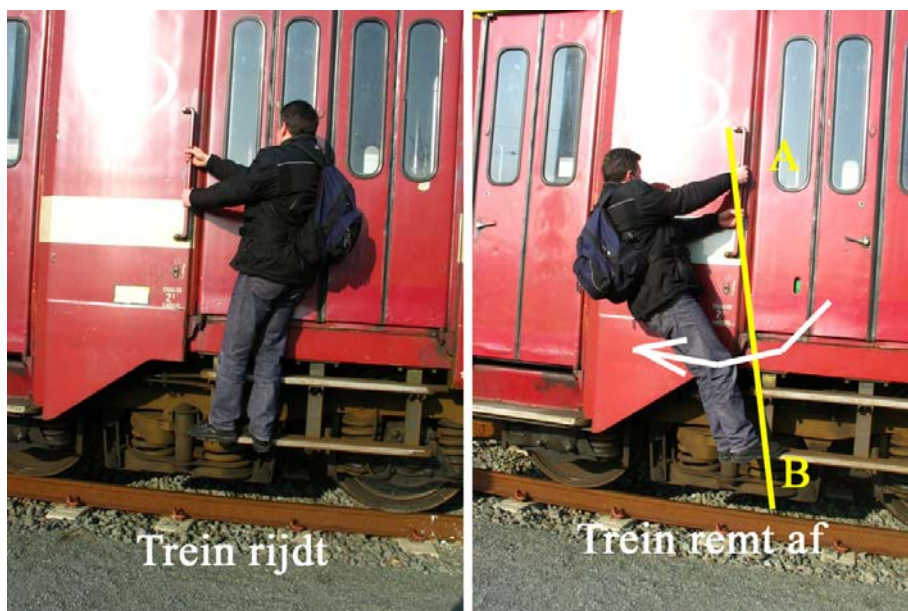
Door de onstabiele stand van de persoon wordt het lichaam naar voor geslingerd rond de 2 steunpunten (handen en voeten). In die positie hangt de persoon aan de handgreep en is de kans groot dat hij van de voettegre glijdt en zo van de trein valt.

Hierbij een foto van de positie tijdens de rit en bij het naar voor slingeren tijdens het afremmen van de trein.

Zoals in het begin van punt 5.3.2. toegelicht, treden bij het remmen traagheidskrachten op die reeds bij een beperkte remming van een dergelijke orde van grootte zijn dat er niet aan te weerstaan is.
