# Notice de Sécurité

Incident avec de nombreux véhicules sur un passage à niveau  
Mouland - 3 mars 2020

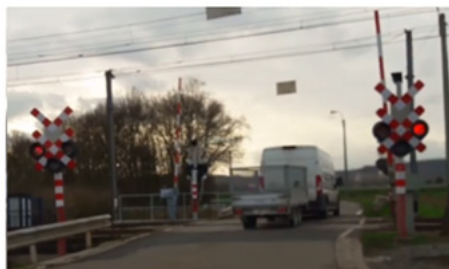
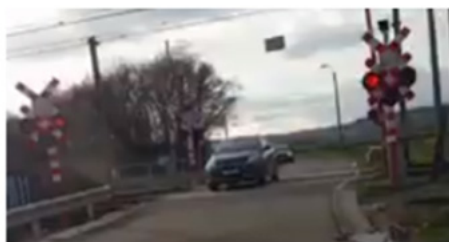
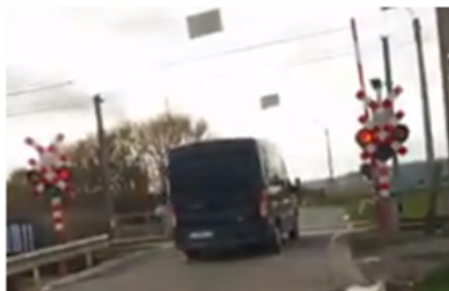
Le mardi 3 mars 2020 vers 16h23, le passage à niveau 28 sur la ligne 40 présente un dysfonctionnement : les feux rouges clignotent alternativement, mais les barrières des deux côtés du passage à niveau ne sont pas fermées. Malgré les feux rouges clignotants, de nombreux usagers de la route franchissent le passage à niveau dans les deux sens.

Ce comportement inadapté au passage à niveau est le fait de conducteurs de voitures, de fourgonnettes, d'un bus scolaire et d'un autobus.

Captures d'écran vues sur RTL de source anonyme

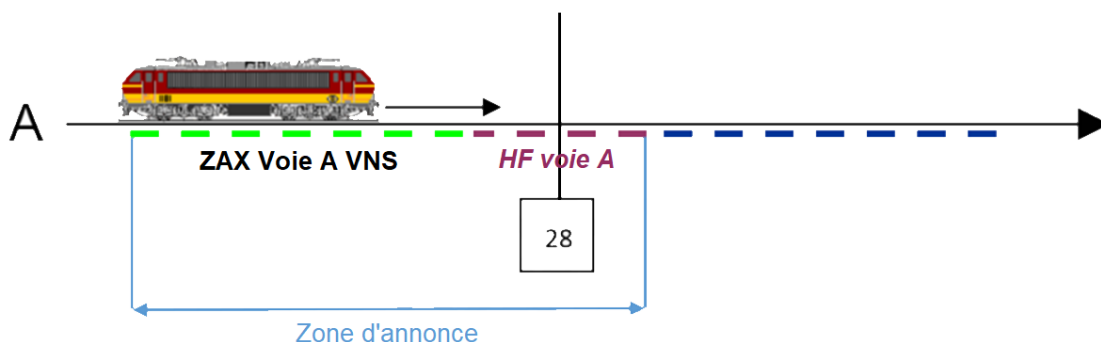
Le ZAX annonce un train au passage à niveau et y déclenche les actions suivantes :

- Les feux blancs du passage à niveau s'éteignent.
- Les feux rouges s'allument.
- Un signal sonore retentit.
  - Ce signal retentit immédiatement lorsque la zone d'annonce est occupée par un train, tant en voie normale qu'à contrevoie ;
  - Le signal retentit jusqu'à ce que les barrières soient complètement fermées.
- Les barrières se ferment.
  - Lorsque la zone d'annonce est occupée par un train, les barrières s'abaissent après environ 10 à 12 secondes (durant cette phase, le signal sonore retentit donc déjà). Après 15 secondes, les barrières sont en position fermée.
- Le cas échéant, des signaux ferroviaires s'ouvrent.
- Le train franchit le passage à niveau et la HF.
- Après environ 6 à 7 secondes, les barrières se lèvent, suite à quoi les feux rouges s'éteignent et les feux blancs s'allument.

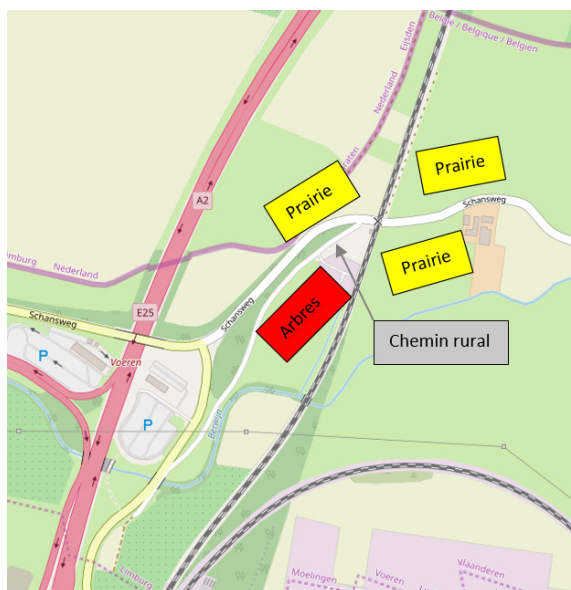
Si on roule de la route régionale vers le centre du village, le passage à niveau est précédé d'un virage à droite. On trouve à cet endroit des arbres qui cachent la vue. Ce n'est qu'à partir de l'endroit où un chemin rural rejoint la rue de Navagne du côté droit de la route que les usagers de la route ont une vue dégagée, donc également sur la partie de droite de la voie ferrée. Le côté gauche de la route régionale est une plaine dégagée consistant en une prairie.<sup>16</sup>

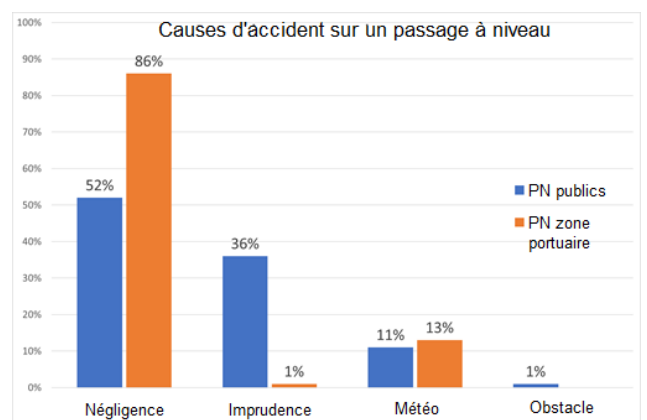
Las causes humaines<sup>30</sup> sont en premier lieu la négligence, par exemple le non-respect des feux rouges et les slaloms entre les barrières.<sup>31</sup> En deuxième lieu, il y a l'imprudence, lorsqu'on se retrouve bloqué à un passage à niveau. Cela est dû notamment à des embouteillages, des pannes de moteur, des manœuvres réalisées en fonction de la configuration du site du passage à niveau, un accident de la route survenu en amont du passage à niveau, des demi-tours sur un passage à niveau, etc. Une partie des accidents s'expliquent par un facteur externe tel que les conditions météorologiques (soleil bas, brouillard, fortes pluies) ou un obstacle.

<sup>30</sup> Graphique basé sur les données d'Infrabel, 2019.

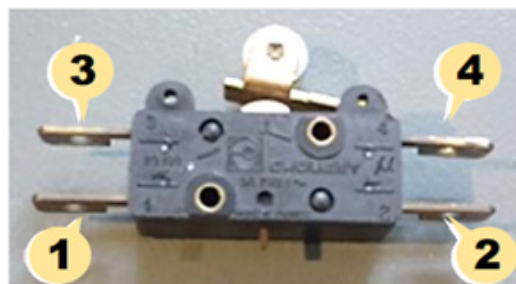
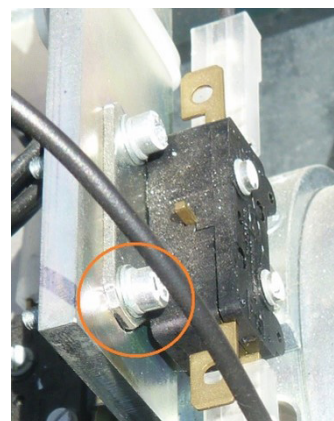
Conséquence : les barrières étaient totalement ouvertes, mais les feux n'ont pas reçu cette information et ont donc continué à clignoter alternativement en rouge. L'absence d'information sur la position de la barrière est communiquée à la cabine de signalisation via une grande alarme. La cabine de signalisation en est avertie par le changement de couleur du passage à niveau sur l'écran EBP en rouge inverse, par le placement d'un tableau de sécurité sur le passage à niveau concerné et par un message d'alarme dans la fenêtre de messages ainsi que par un signal sonore.

Avec ce type de micro-interrupteur, le gestionnaire de l'infrastructure a généralement peu de problèmes et c'est un type de défaillance qui se produit rarement.<sup>42</sup> D'après son expérience, le remplacement d'un tel micro-interrupteur est effectué environ tous les trois ans après l'une des constatations suivantes faites lors d'un entretien préventif : a) résistance de contact anormalement élevée et b) roulette usée qui active le contact du micro-interrupteur.

Le RIOCCALL enregistré, n° 17753226, a été créé le 3 mars 2020 à 17h51. Dans le RIOCCALL, les techniciens notent comme cause « *Microswitch [...]* » avec comme description « *Batis [...] switch bouge au niveau de la fixation* ».

Après l'intervention technique, les techniciens testent le bon fonctionnement de la barrière. Une fois qu'ils constatent que la barrière fonctionne bien, le RACOR est informé de la cause de la grande alarme et des travaux de réparation effectués. Ils consignent également ces informations dans le registre des constatations, instructions et ordres du passage à niveau, également appelé S 477.

Les techniciens d'Infrabel ont pu localiser la cause de la grande alarme dans le mécanisme de la barrière. Plus précisément au niveau d'un micro-interrupteur qui a bougé. Les techniciens règlent et refixent ce micro-interrupteur et testent son bon fonctionnement. À 16h57, le passage à niveau est normalisé et la grande alarme prend fin.

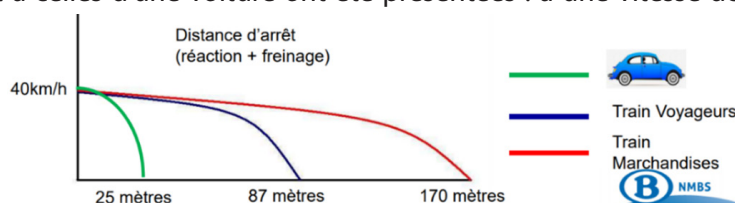
Un camion de 40 tonnes roulant à 89 km/h a besoin d'un terrain de football, soit 110 mètres, pour s'arrêter. Pour un train de marchandises, c'est 15 fois plus. (Union Internationale des Chemins de fer (UIC), 2019).

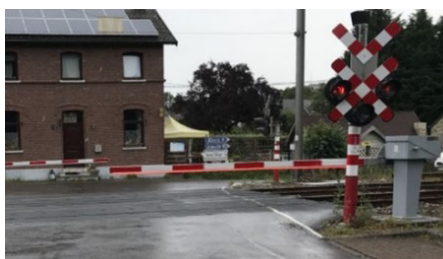
- **Éclairage LED sur les barrières** : pour augmenter la visibilité du passage à niveau et de la barrière, la barrière est équipée d'un éclairage LED, rouge à l'extérieur et bleu à l'intérieur. <sup>63</sup> Le 14 juillet 2020, le système LED a été mis en service pour la première fois au passage à niveau de Comblain-la-Tour à Hamoir. (Giot, 2020).
