Redegørelse

Cyklist ramt af tog i overkørsel på Århus Havn

HCLJ611-2012-77	Ulykke	Overkørsel	Togkørsel
Dato:	29.06.2012	Tidspunkt:	06:58
Sted:	Århus, overkørsel 10		
Infrastrukturforvalter:	Banedanmark	Jernbanevirksomhed:	DSB
Personskade:	Dræbte	Alvorligt kvæstede	Lettere kvæstede
Passagerer:			
Personale:			
Personer i overkørsel:	1		
Andre:

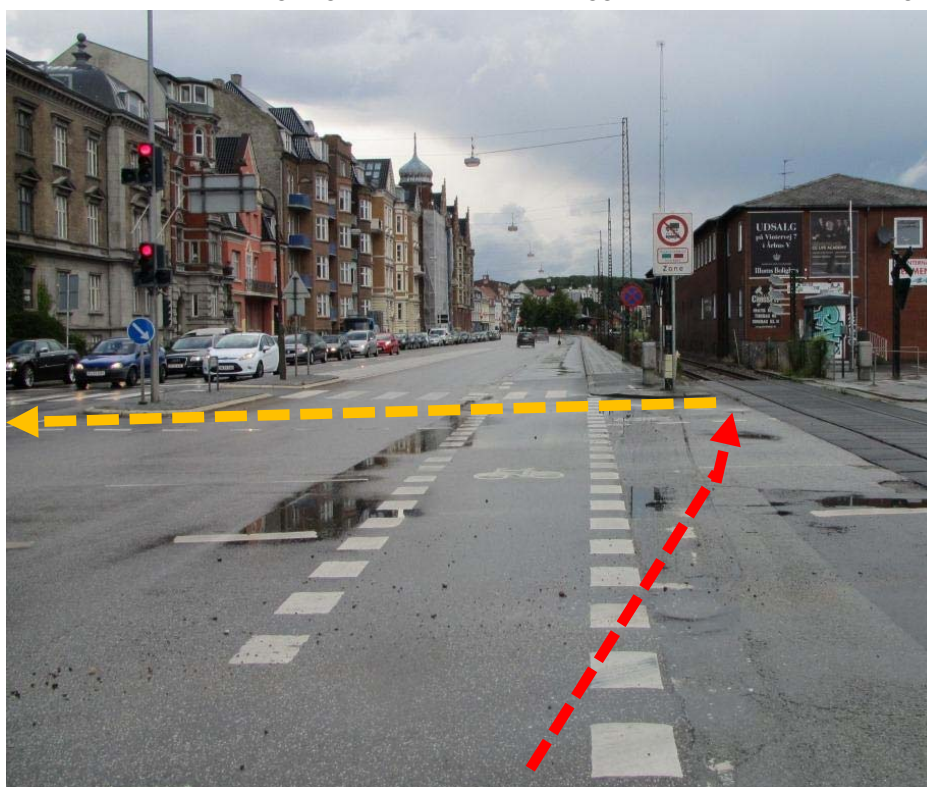
Venstresvingende cyklisters sandsynlige rute langs overkørslen - set mod nord.

Cyklister der benyttede cykelstien på Kystvejen på vej mod nord og som ved overkørsel 10 skulle til venstre mod Nørreport, kunne ikke blive i Kystvejens afmærkede cykelsti hen over krydset da de der ville holde i vejen for de øvrige cyklister i samme retning. De kunne ikke trække ud til venstre fordi de der ville være i risiko for at blive ramt af nordgående biltrafik på Kystvejen. På ulykkestidspunktet var eneste reelle mulighed for venstresvingende cyklister at trække til højre for cykelstien, dvs. ind mod sporene i overkørslen, og dér afvente mulighed for at krydse Kystvejen mod Nørrebro. Der var ingen sikring mod at komme ind i overkørslen fra denne side.

Havarikommissionen anbefaler at Trafikstyrelsen foranlediger at sikkerhedsforholdene i og ved overkørslen ændres således at cyklister ikke uforvarende kan komme nærmere sporet end den normale sikkerhedsafstand på 1,75 meter.

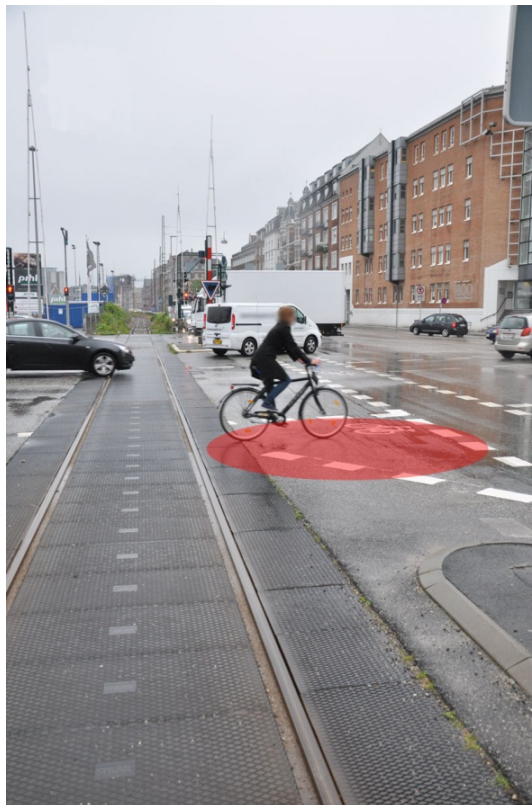
På kørebanen var der afmærket felt og cykelsymbol der for cyklister kunne indikere at de kunne/burde placere sig her mens de afventede at kunne krydse Kystvejen. Felt og markering kunne derved få cyklisterne til at placere sig i området tæt ved sporet og dermed med risiko for at blive ramt af tog der passerede overkørslen. Hertil kommer at gummibelægningen på hver side af skinnerne (og mellem skinnerne) kunne opfattes som visende togenes maksimale bredde, selv om der blot var tale om en farveforskel i forhold til den tilstødende vejbelægning.

Ved færdsel og ophold nær trafikeret spor skal der normalt opretholdes en sikkerhedsafstand på 1,75 meter til nærmeste skinne, jf. ”Pas på på banen”. Sikkerhedsafstanden var ikke markeret.

Cyklist i det område, der kunne opfattes som værende markeret som ”ventezone” for venstresvingende cyklister (der kommer ad den markerede cykelsti.). Foto: Banedanmark.

Sikkerhedsafstanden var ikke markeret, og afmærkningen kunne i sin udformning på ulykkestidspunktet lede venstresvingende cyklister alt for tæt på passerende tog uden at der fandtes tilstrækkelige advarsler eller barrierer til at hindre dette.
