**Statement 2020-104**

**Bil ramt af letbanetog i overkørsel 63 (Odder) 05-03-2020**

November 2020

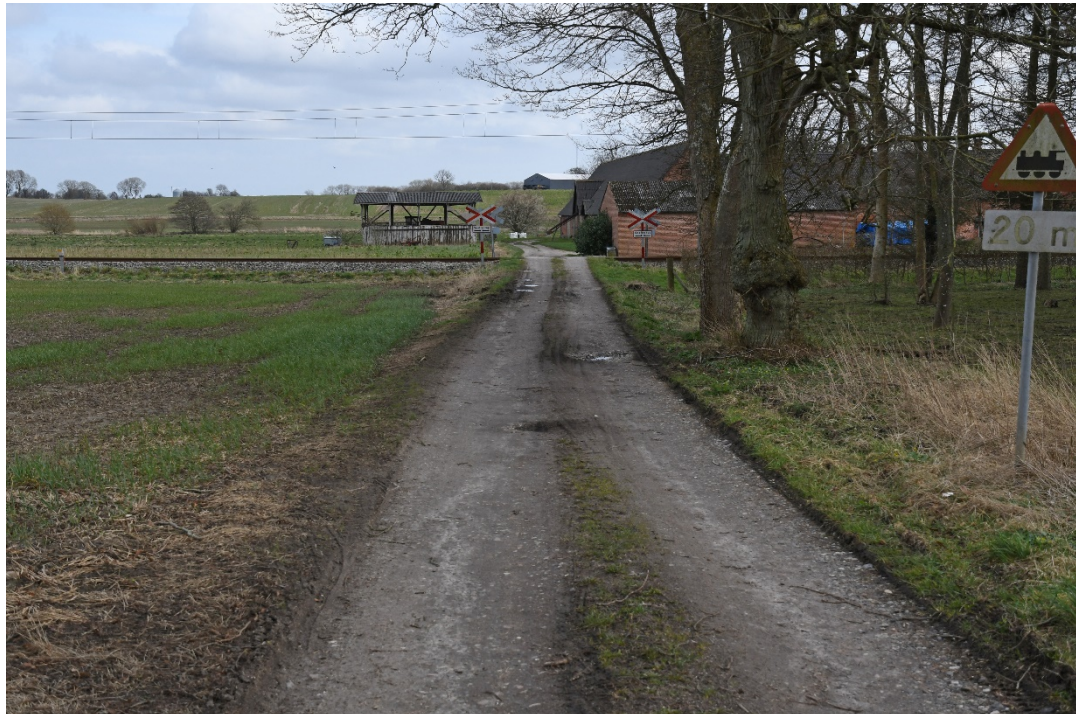
Der er ca. 110 meter fra Aarhusvej til letbanen. Vejen falder fra Aarhusvej mod overkørslen, og stiger lidt igen. Ca. 50 meter før overkørslen var til højre for vejen opsat færdselstavle A 72 "Jernbaneoverkørsel uden bomme" med utydelig undertavle, der angav "20 m".

Overkørslen set på ca. 60 meters afstand. A 72 ses til højre med undertavle "20 m" (17-03-2020)

Det vurderes at afmærkningen af overkørslen var tydelig, bortset fra den slørede og forkerkede angivelse af afstanden fra færdselstavle A 72 og den manglende varsling af elektrificeret bane med færdselstavle UA 73.

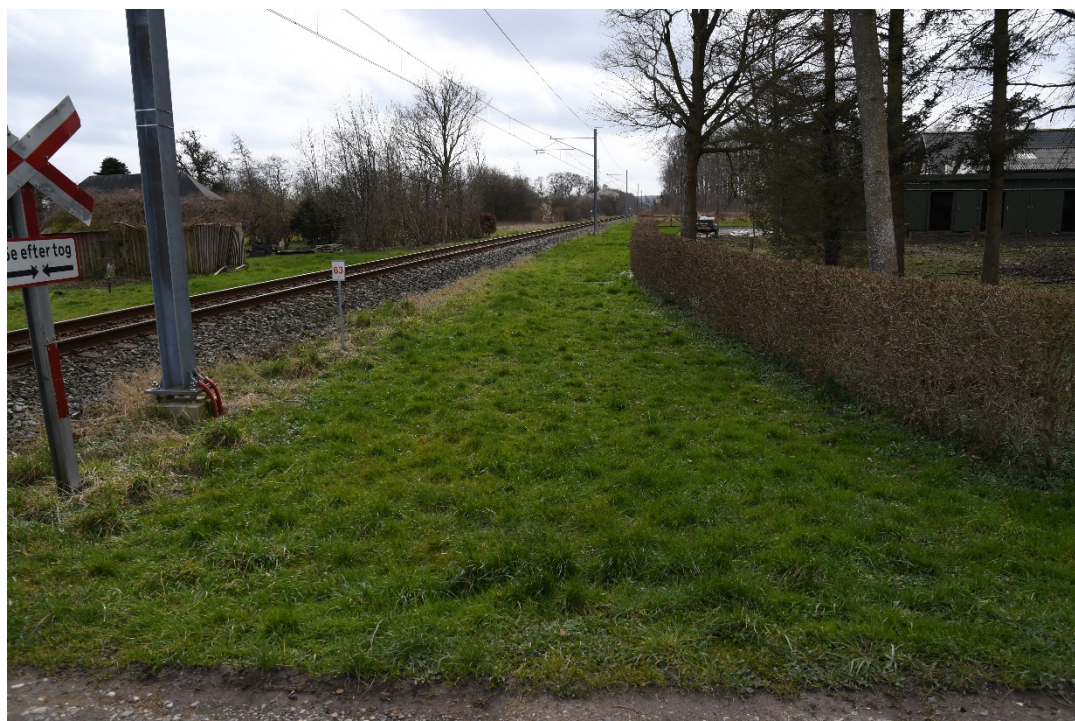
Udsyn ad banen mod Odder var begrænset af store træer langs vejens sydlige (højre) side og til dels lav hæk parallelt med sporet ca. 5 meter fra sporet; hækken var ved markvejen

trukket tilbage til 10 meter fra sporet (nærmeste skinne) således at den ikke hindrede udsynet ad sporet mod Odder.

Ca. 7 meter fra nærmeste skinne, var der (over 375 meters) udsyn mod Odder.

Oversigt mod Odder fra grusvejen, ca. 7 meter fra nærmeste skinne (17-03-2020)

Færdselstavler A 74,1 med undertavler UA 72 var klart synlige og der var den nødvendige synlighed fra vejen ad sporet 7 meter fra nærmeste skinne.

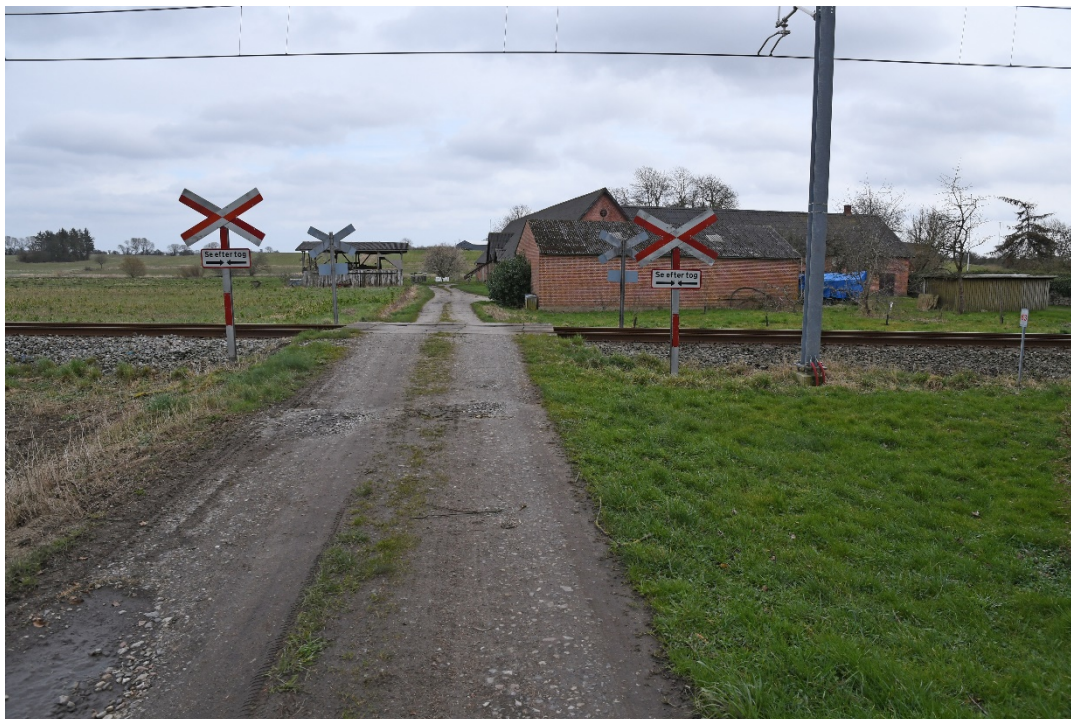
Overkørslen var desuden afmærket med krydsmærker A 74,1 "Krydsmærke for enkeltsporet jernbaneoverkørsel" med undertavle U 72 "Se efter tog", på begge sider af vejen.

A 74,1 var opsat ca. 2 meter før nærmeste skinne.

Overkørslen med A 74,1 og UA 72, ca. 10 m fra overkørslen (17-03-2020)
