## Redegørelse

### Person påkørt af tog ved overgang, Svebølle spor 1

| <b>HCLJ 611-2015-233</b> | <b>Ulykke</b> | Personpåkørsel | Togkørsel |

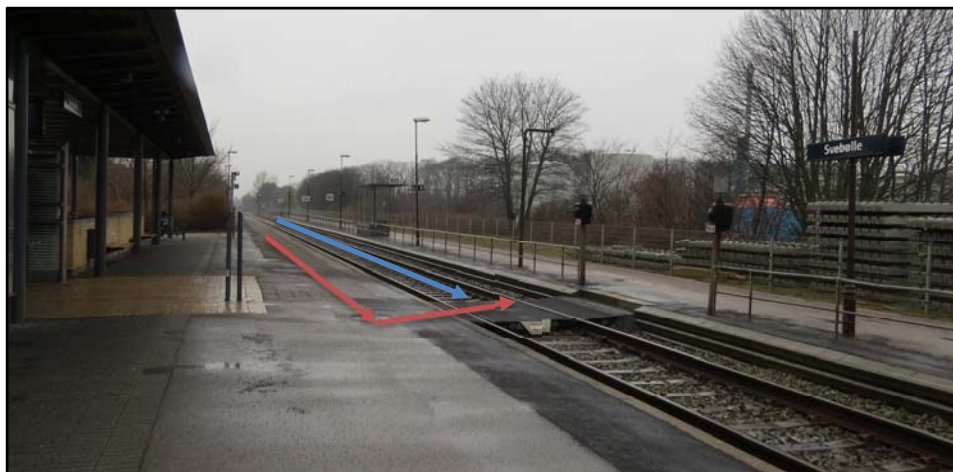
Den blå pil indikerer togets ankomst til Svebølle spor 1.

Den røde pil angiver personens færdsel langs toget og på vej mod at krydse perronovergangen

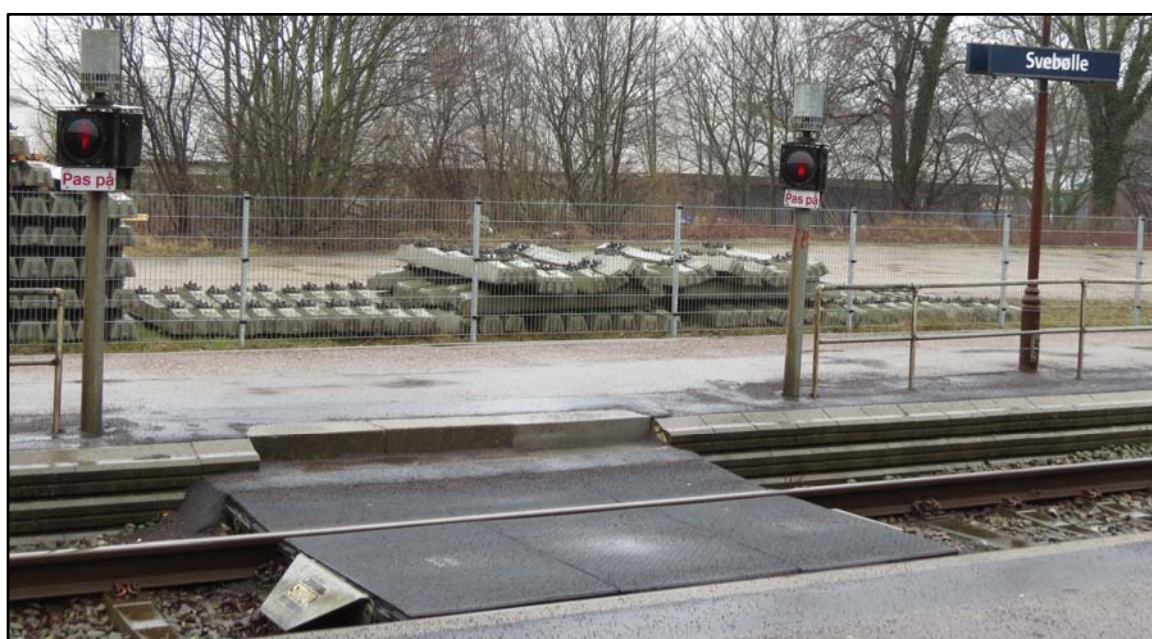
Ved perronovergangen er der etableret et varslingsanlæg, der advarer passagerer med skiltning ("Pas på"), lys og lyd ("Gå ikke over sporet, der kommer tog").

Da virksomt varslingsanlæg er en betingelse for signal til spor 1, er varslingsanlægget overvåget i signalgivningen. Ved togvejsindstilling aktiveres anlægget automatisk, og det kontrolleres, om anlægget er virksomt (lys i signalerne ved overgangen og lyd fra højttalere). Ved togets passage af indkørselssignalet øges lydstyrken i højttalerne fra den svage lyd ved afprøvning til en hørbar lyd for personer, der vil krydse sporene. Anlægget slukkes automatisk efter togets passage.

Perronovergang fra perron spor 1 til perron spor 2.

Efter ulykken blev varslingsanlægget ved perronovergangen funktionstestet og fundet fejlfrit. Sidste vedligeholdelsesgennemgang blev gennemført den 19. september 2015 uden anmærkninger.
