## Tutkintaselostus

B3/2007R

# Kuolemaan johtanut tasoristeysonnettomuus Parikkalassa 9.3.2007

### FATAL LEVEL CROSSING ACCIDENT IN PARIKKALA, FINLAND, ON 9 MARCH 2007

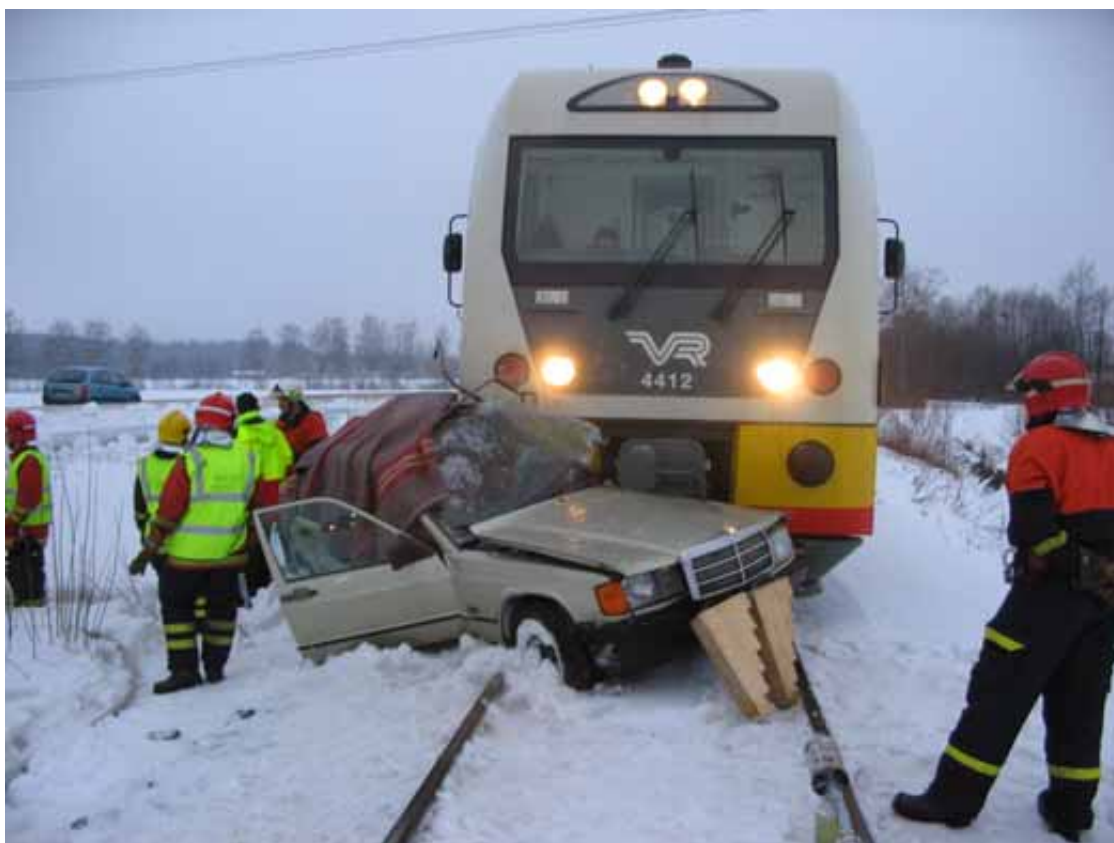
*Kuva 3. Henkilöauto raahautui kiskobussin edellä 130 metriä.*

*Figure 3. The passenger car was shunted for 130 metres in front of the rail bus.*

Kiskobussi törmäsi kello 16.12.55 henkilöauton vasemman etuoven kohdalle ja kuljetti autoa edellään noin 130 metrin matkan ennen kuin kiskobussi pysähtyi. Henkilöauton kuljettaja ja matkustaja menehtyivät välittömästi törmäyksessä saamiinsa vammoihin. Veturinkuljettaja, konduktööri ja kiskobussin matkustajat eivät loukkaantuneet törmäyksessä. Kiskobussi ei suistunut kiskoilta.

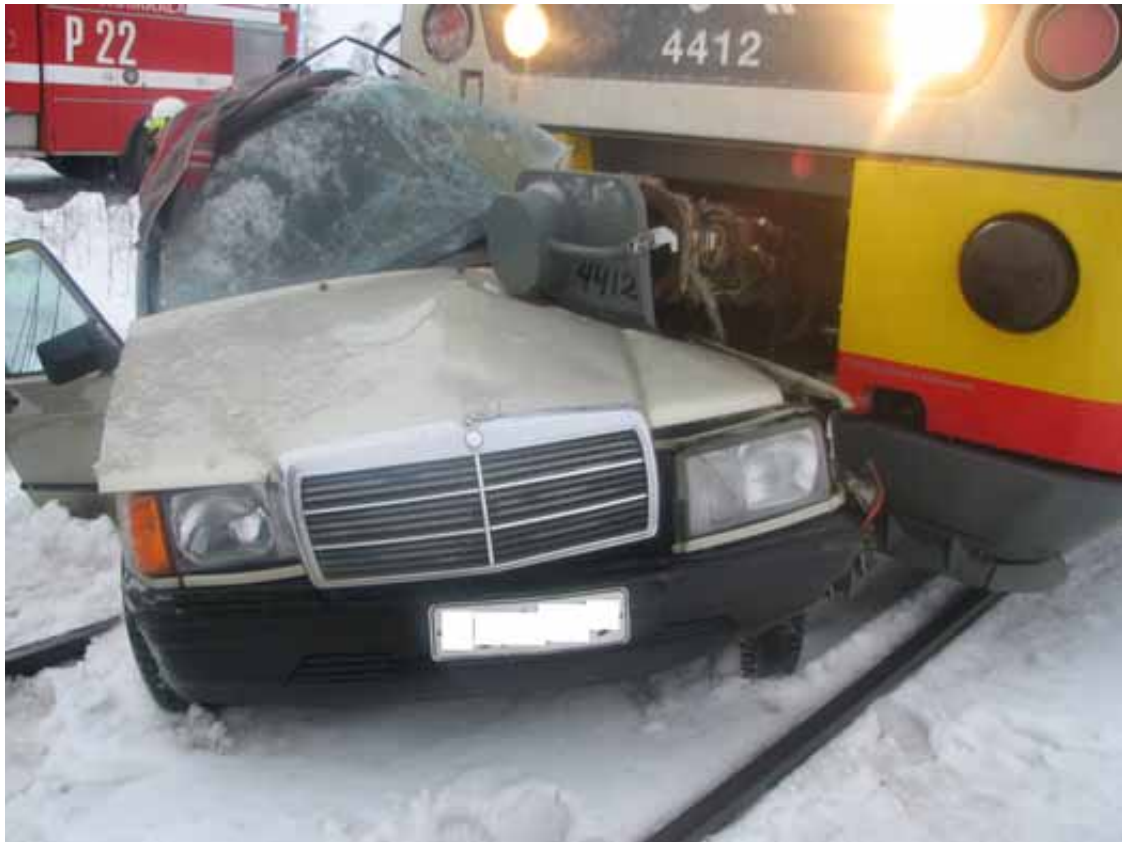
*Kuva 4. Kiskobussi törmäsi henkilöauton vasemman etuoven kohdalle.*

*Figure 4. The rail bus crashed into the left-side front door of the passenger car.*

Onnettomuudessa kiskobussin vetolaite ja esteenraivaaja vaurioituivat ja ne jouduttiin vaihtamaan. Keulan lasikuitukatteisiin tuli kolhuja ja naarmuja, jotka korjattiin ja maalattiin.

Henkilöauto vaurioitui onnettomuudessa korjauskelvottomaksi. Auton vasen kylki painui sisäänpäin 80 cm.

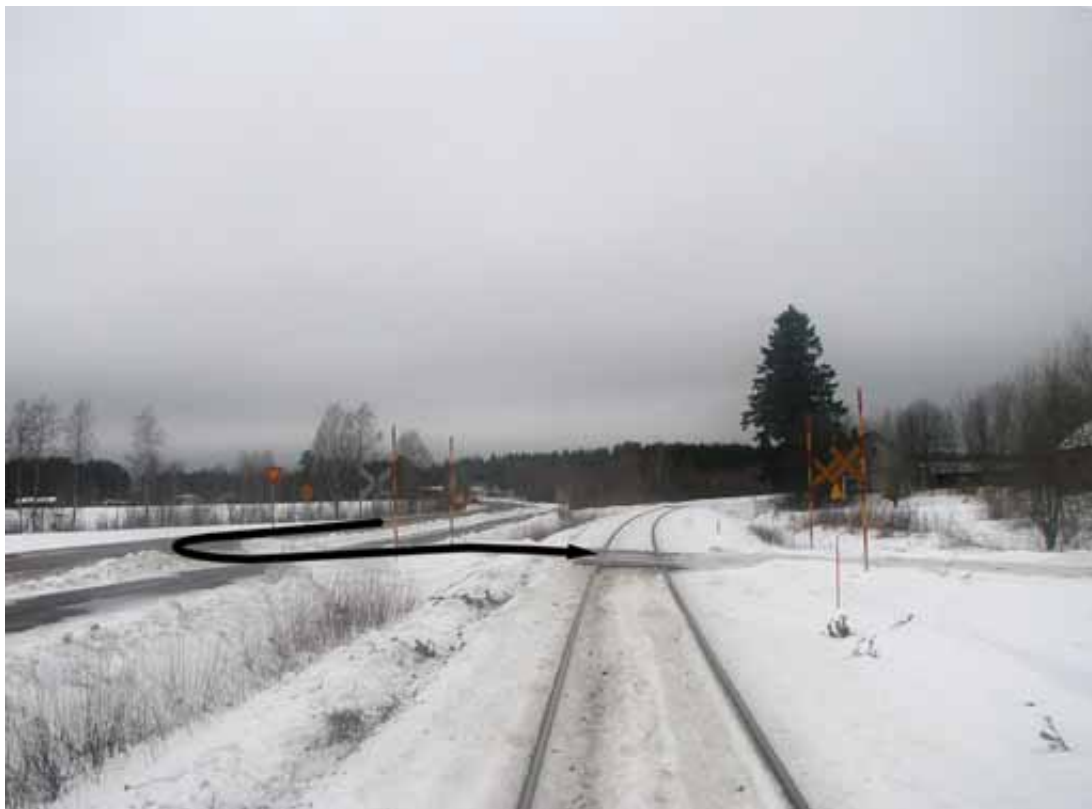
*Kuva 5. Henkilöauton ajoreitti tasoristeykseen.*

*Figure 5. Route of the passenger car to the level crossing.*

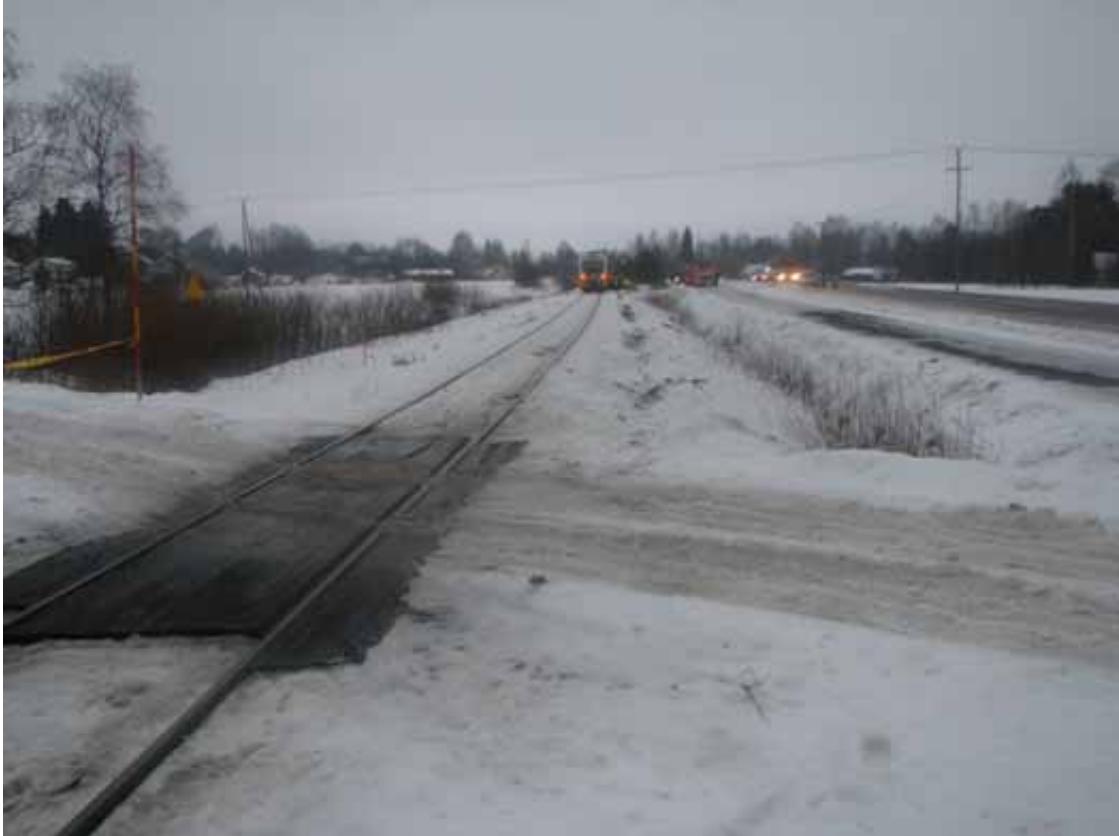
*Kuva 6. Auton tulosuunta tasoristeykseen oli kuvassa oikealta. Tien pinnalla oli sohjoa. Kauempana näkyy kiskobussin pysähdyspaikka törmäyksen jälkeen.*

*Figure 6. The car approached the level crossing from the right in the picture. The road was covered with slush. The place at which the rail bus came to a halt following the impact can be seen farther on.*

Tapahtumahetkellä oli valoisaa, lämpötila + 2 °C ja sää pilvipoutainen. Tie oli soratie. Sen ajourissa oli muutama sentti sohjoa ja ajourien välissä sitä oli hieman enemmän.
