## Onderzoeksverslag

Dodelijke aanrijding op 14.12.2007 van een persoon die een rijdende reizigerstrein voordien verlaten had na bediening van de noodopening van een deur op lijn 27 tussen Antwerpen-Berchem en vertakking Stadion.

Externe expertise : **NMBS Holding**  
Directie Strategie en Coördinatie  
Veiligheid en Milieu

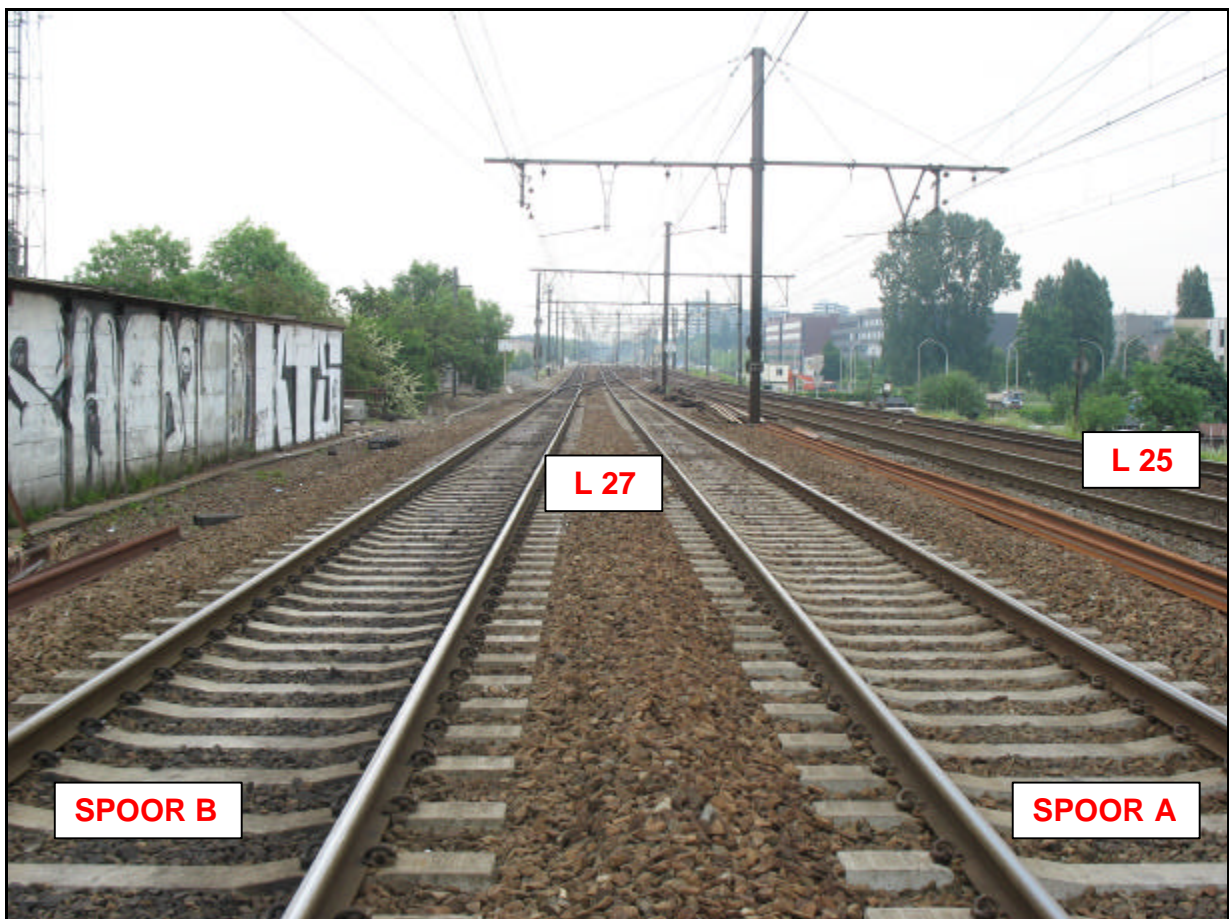
*Figuur 6 : L 27 sporen A en B en wisselverbinding 14A en 14B (AP. 42.800).*

De onderstaande foto geeft een beeld van de sporen A en B van de lijn 27 met in de verte de wisselverbinding 14A - 14B die deel uitmaakt van de vertakking Berchem-Stadion met de naastgelegen lijn 25. Deze vertakking is ongeveer halverwege gelegen tussen de vertakking Drabstraat en het station Antwerpen - Berchem.

De foto is genomen op de plaats waar het lichaam na de aanrijding aangetroffen werd, de trein E 2640 op spoor B reed naar de horizon en aanrijdende trein E 2890 reed op spoor A komende uit de richting van de horizon.

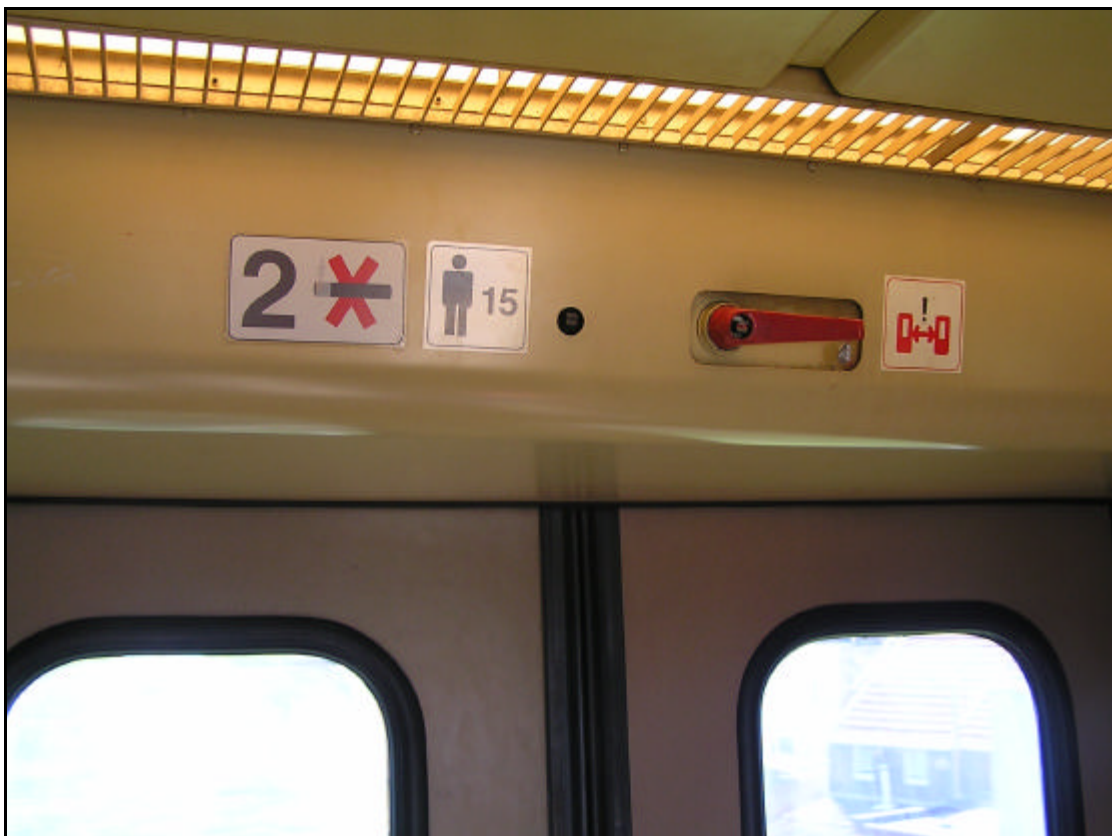
*Figuur 9 : Noodbediening ter hoogte van een dubbele deur 2<sup>e</sup> klasse motorstel “Break.*

Op onderstaande foto is als voorbeeld een noodbediening ter hoogte van een dubbele deur 2<sup>e</sup> klasse in een motorstel “Break” weergegeven. De hendel van de noodbediening is rood geschilderd.

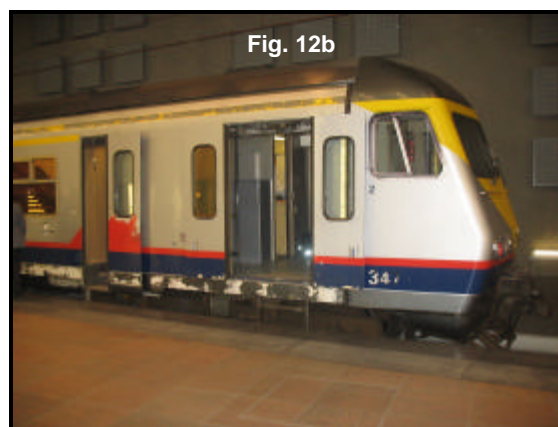
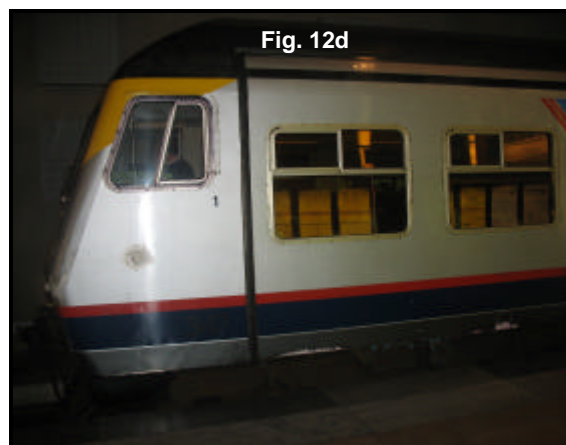
*Figuur 12a-b-c-d : Aanzichten stuurposten motorstel "Break".*

- vooraanzicht stuurpost 2 (fig. 12a)
- zijaanzicht stuurpost 2 (fig. 12b)
- vooraanzicht stuurpost 1 (fig. 12c)
- zijaanzicht stuurpost 1 (fig. 12d)
- buitenaanzicht enkele deur (fig. 13a)
- binnenaanzicht enkele deur (fig. 13b)
- buitenaanzicht dubbele deur (fig. 13c)
- binnenaanzicht dubbele deur (fig. 13d)

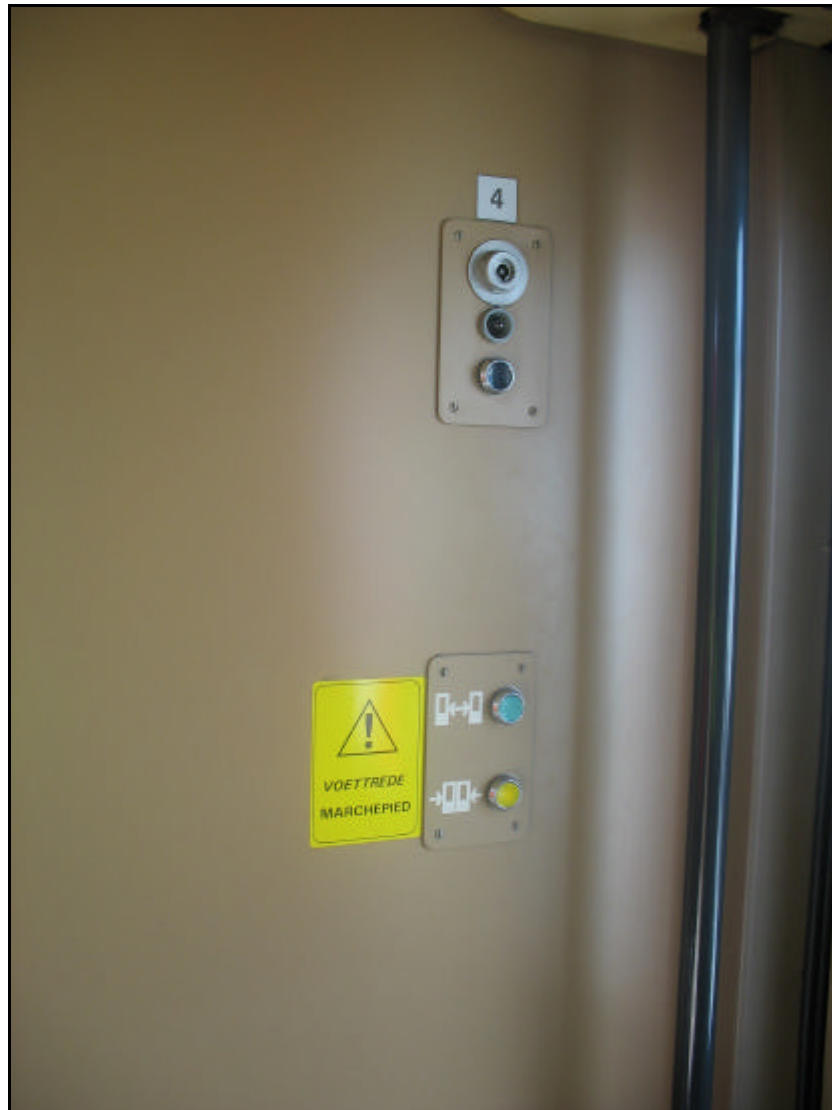
*Figuur 26 : Bedieningspaneel (normale bediening) voor reizigers en begeleidingspersoneel, deur nr. 4 MS 399.*

Hiernavolgend zijn enkele foto' s weergegeven die tijdens de testen genomen werden.

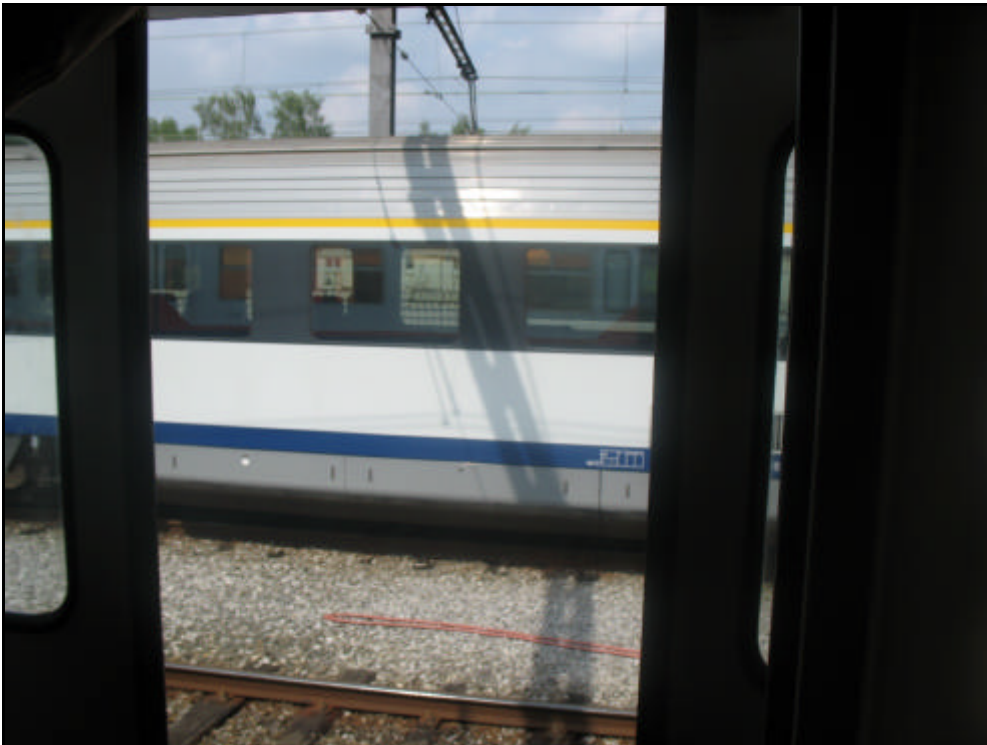
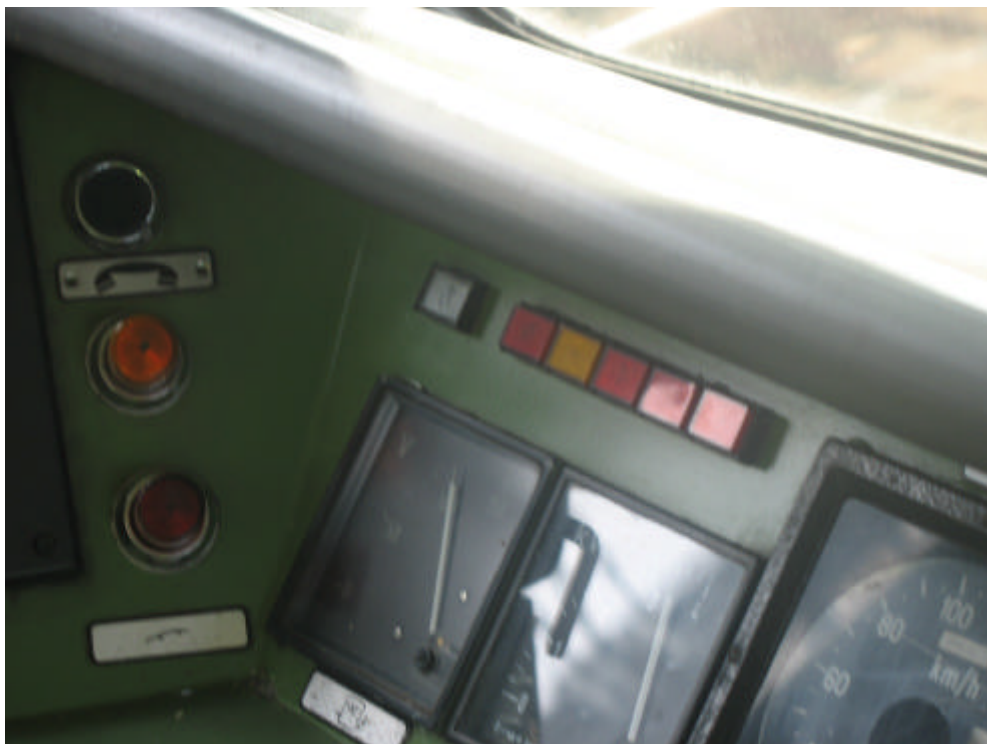
*Figuur 29 : Geopende deur nr. 4 en gedoofde witte lamp stuurpost, MS 399.*

Gezien er geen technische defecten aan MS 399 gevonden werden, had het openen van de deur nr. 4 voor gevolg dat de witte lamp in de stuurpost doofde. Dit werd weliswaar door de bestuurder van E 2640 opgemerkt, maar uit de regelgeving van NMBS blijkt dat een bestuurder geen aandacht hoeft te besteden aan het doven van deze lamp tijdens de rit.
