KONAČNO IZVJEŠĆE

Ozbiljna nesreća na željezničko-cestovnom prijelazu „Brdovec“, 26.04.2020.

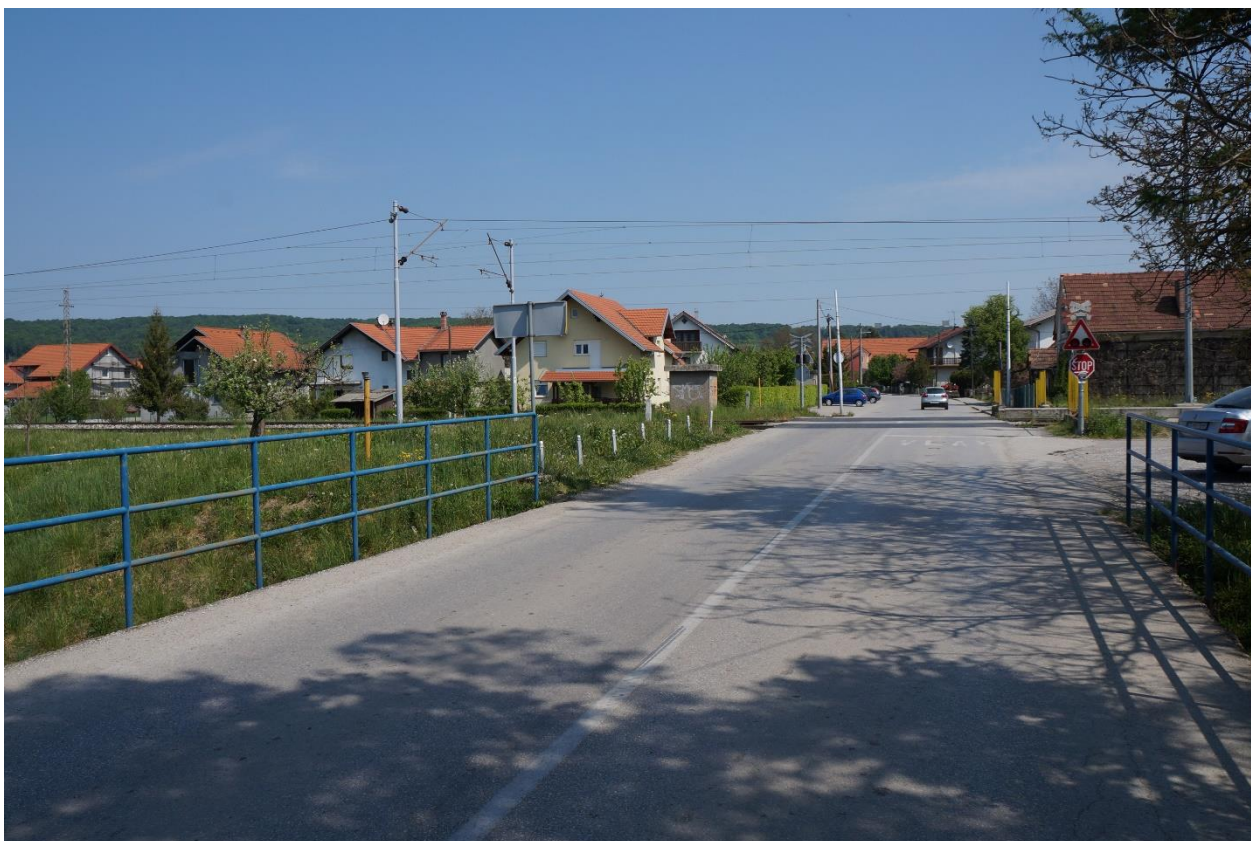
Slika 2. – ŽCP „Brdovec“ (izvor slike: AIN)

ŽCP „Brdovec“ (Slika 2.) nalazi se na međunarodnoj elektrificiranoj pruzi (Dobova)-Državna granica-Savski Marof-Zagreb Glavni kolodvor, oznake M101, u položaju KM 443+898. Pruga M101 je dvokolosiječna pruga elektrificirana sustavom elektro vuče 25 kV, 50 Hz.

ŽCP „Brdovec“ je osiguran automatskim uređajem za osiguranje sa svjetlosno-zvučnom signalizacijom s daljinskom kontrolom u kolodvoru Savski Marof. Od strane kolodvora Savski Marof ŽCP „Brdovec“ je u ovisnosti s izlaznim signalima D-1, D-2, D-3, D-4 i D-5 te s prostornim signalom PS-071 u KM 444+038 (lijevi kolosijek).

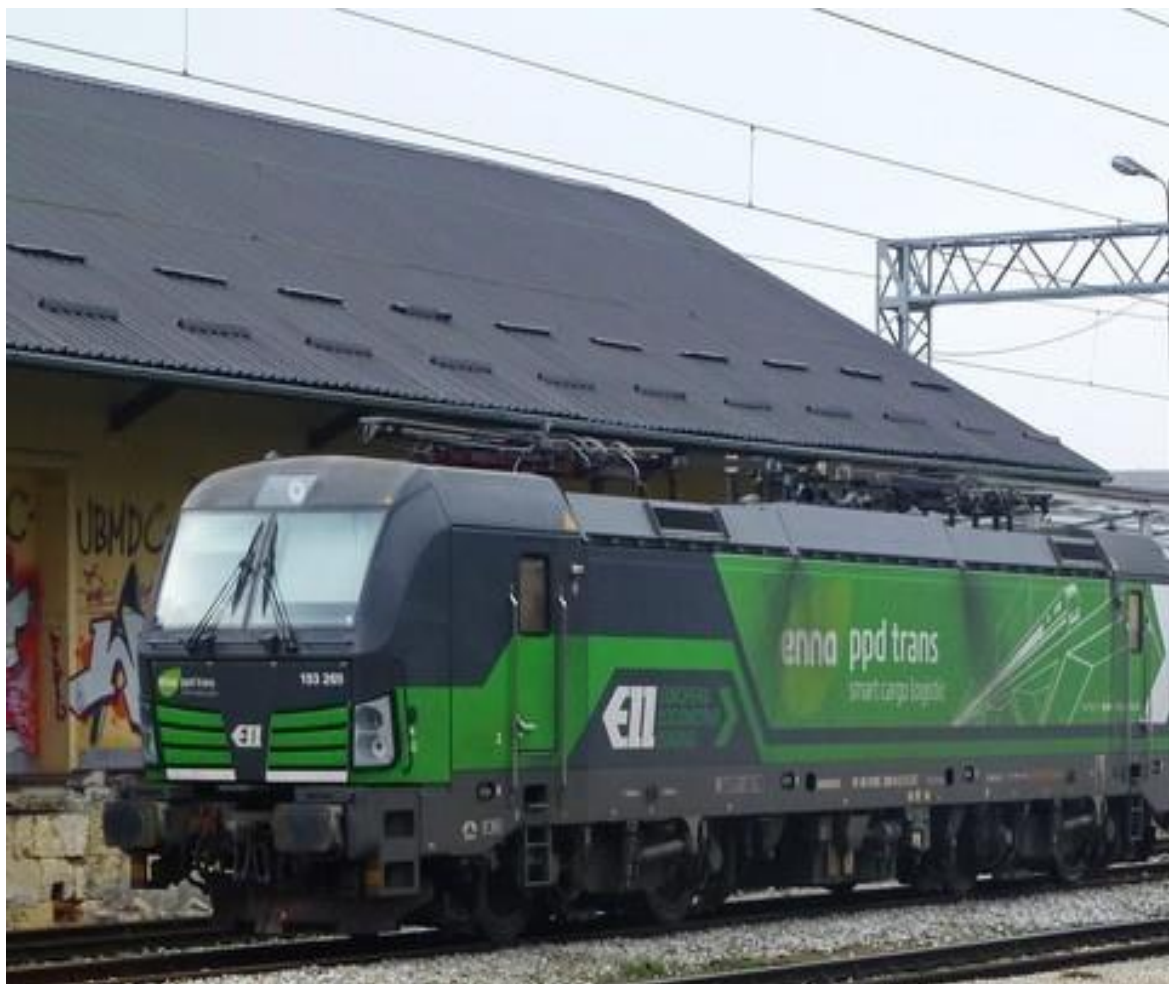
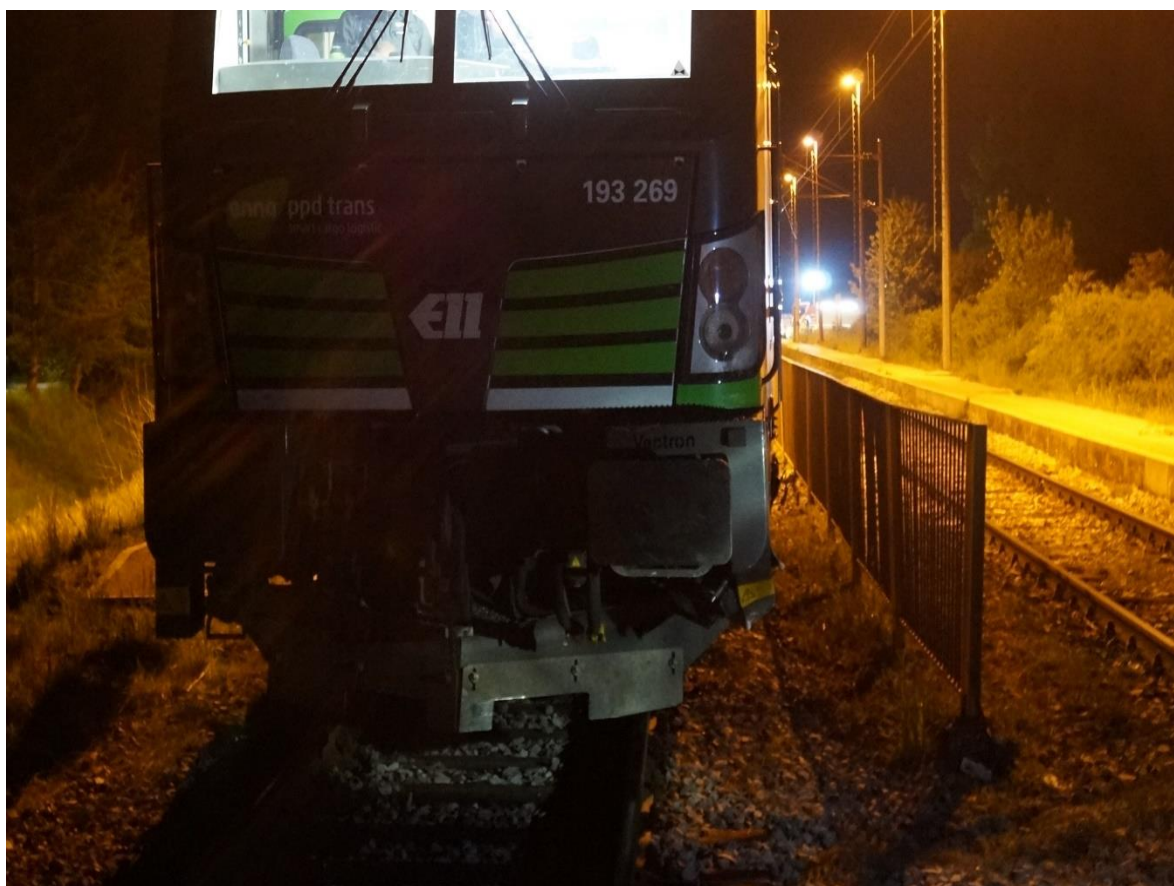
Vlak broj 69617 (Slike 3. i 4.) je strojni vlak, sastavljen od lokomotive 91 80 6193-269-8. Željeznička električna lokomotiva serije 6193-269 „Vectron MS“ izgrađena je 2016. godine u tvornici Siemens Mobility u München, Njemačka. Sustav električnog napajanja Vectron MS je 25kV, 50Hz, raspored osovina je Bo' Bo'. Maksimalna brzina koju vlak može postići je 160-200 km/h. Masa vlaka je približno 87 tona do maksimalno 90 tona, njegova duljina iznosi 18,98 m, širina 3,01 m i visina 4,25 m.

Slika 3. – Željeznička strojna lokomotiva serije 193-269 (Izvor slike: www.railcolor.net)

Slika 4. – Željeznička strojna lokomotiva serije 193-269 (Izvor slike: AIN)

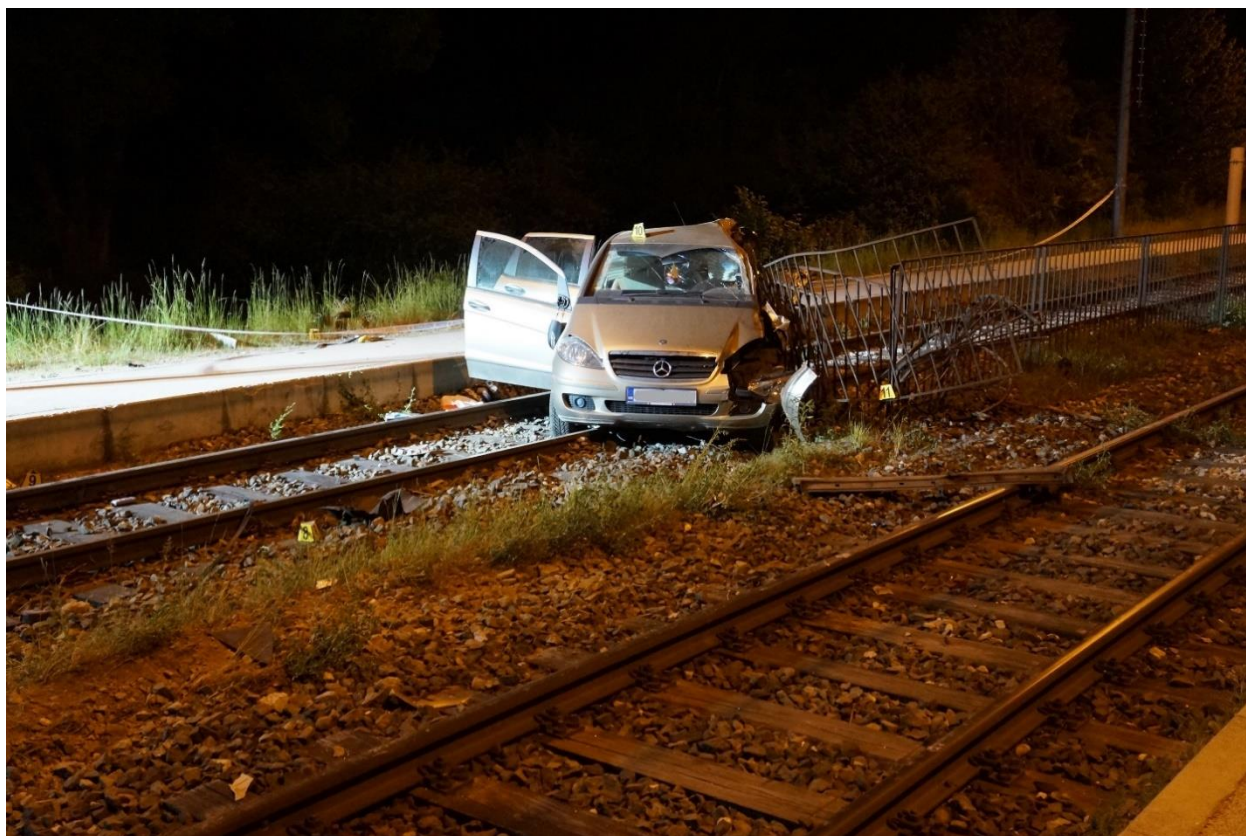
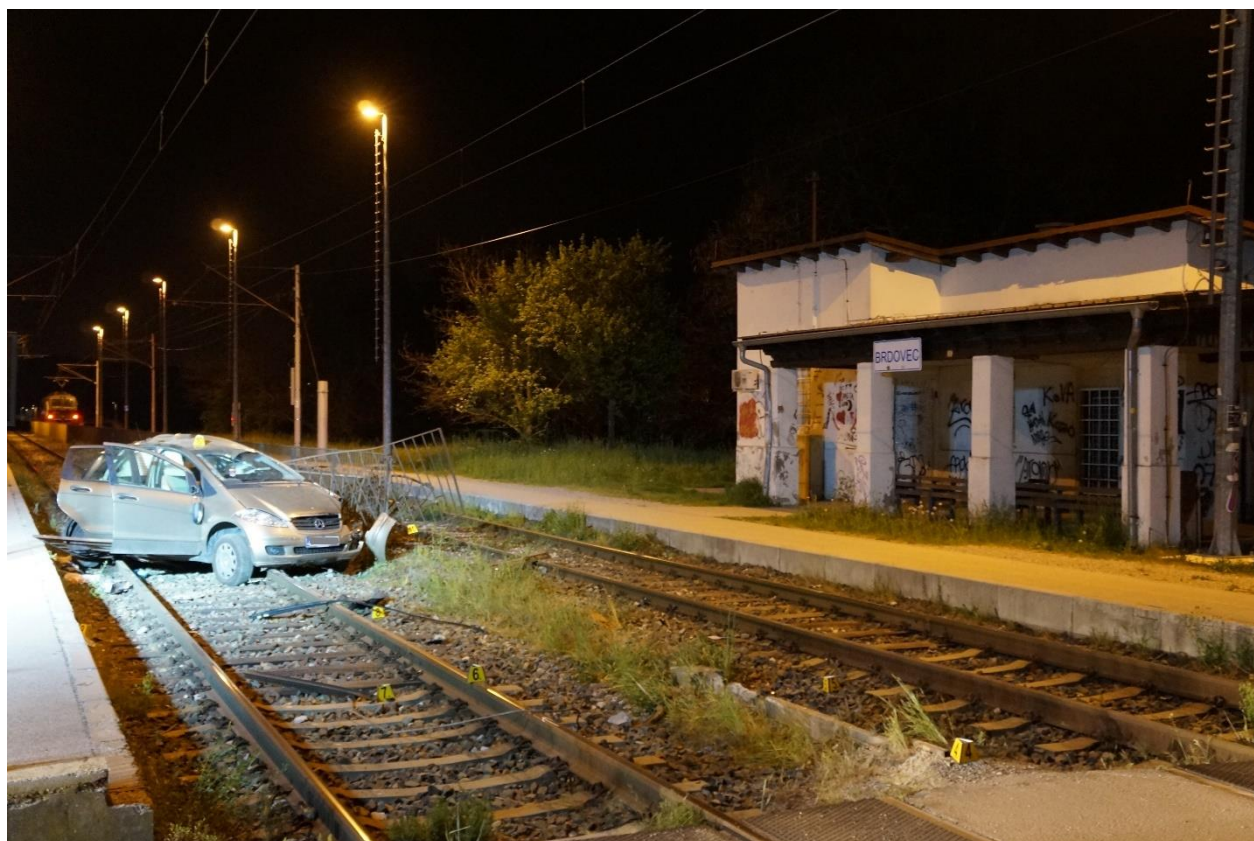
Dolaskom na mjesto događaja zatečeno je osobno cestovno vozilo koje se nalazilo na desnom kolosijeku, udareno u zaštitnu ogradu koja dijeli lijevi i desni kolosijek, na udaljenosti od 15,50 m od mjesta nesreće i lokomotiva strojnog vlaka broj 69617 koja se nalazila na lijevom kolosijeku u smjeru vožnje, zaustavljena na udaljenosti od 152,80 m sa stražnjom stranom lokomotive od mjesta nesreće (Slike 5. i 6.).

Slika 5. – Opći snimak nesreće na ŽCP-u Brdovec (izvor slike: AIN)

Slika 6. – Opći snimak nesreće na ŽCP-u Brdovec (izvor slike: AIN)

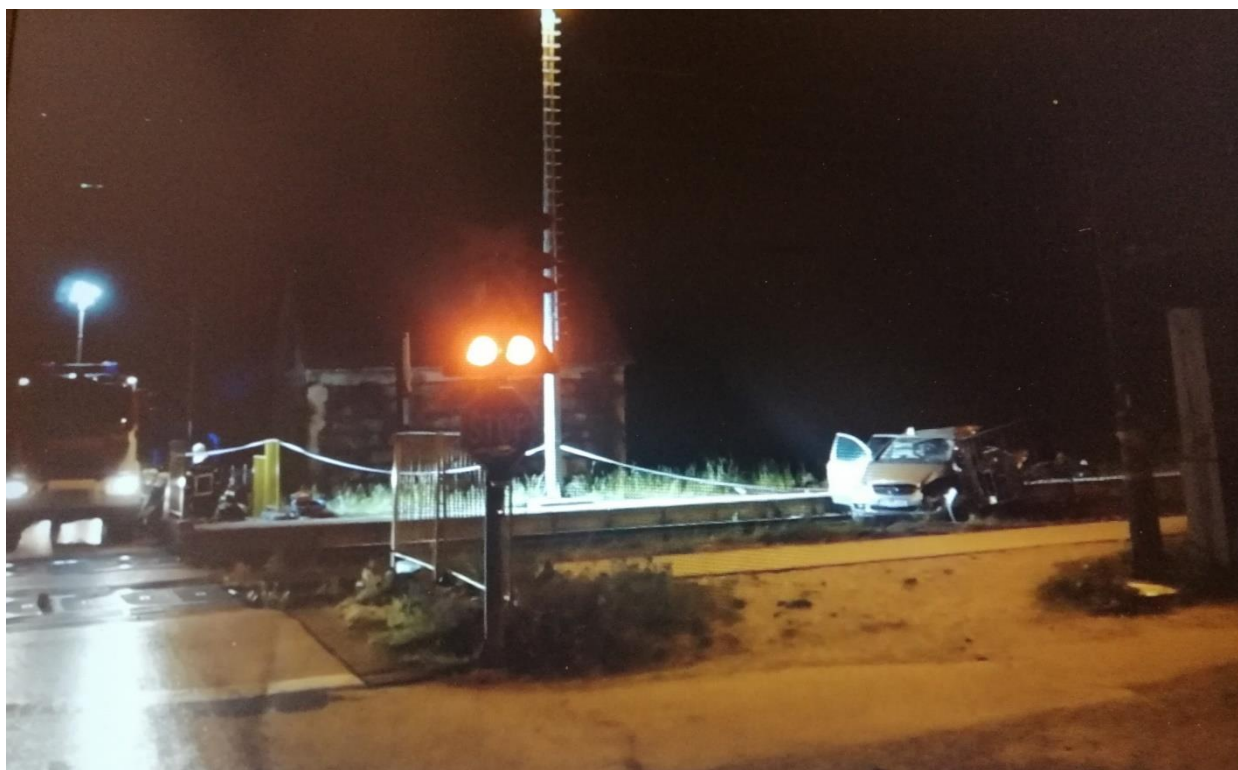
Na očevidu je u prisutnosti policije, DORH-a i istražitelja AIN-a testiran signalno-sigurnosni uređaj na ŽCP-u „Brdovec“, te je utvrđena ispravnost rada uređaja (Slika 7.).

Slika 7. – Utvrđivanje ispravnosti rada signalno-sigurnosnog uređaja na ŽCP-u Brdovec (izvor slike: AIN)

Uređaj za davanje zvučnih i svjetlosnih znakova na ŽCP „Brdovec“ je u trenutku nesreće bio ispravan i u funkciji. S obzirom da je uređaj za davanje svjetlosnih i zvučnih znakova povezan s ulaznim signalom kojim je bio postavljen put vlaku, isti je u trenutku nesreće bio uključen. Prometnik vlakova ne može postaviti put vlaku ako svjetlo i zvuk na ŽCP-u ne rade, jer je uređaj za postavljanje puta u potpunoj zavisnosti sa ŽCP-om. Na očevidu je u prisutnosti policije, DORH-a i istražitelja AIN-a testiran signalno-sigurnosni uređaj na ŽCP-u „Brdovec“, te je utvrđena ispravnost rada uređaja.

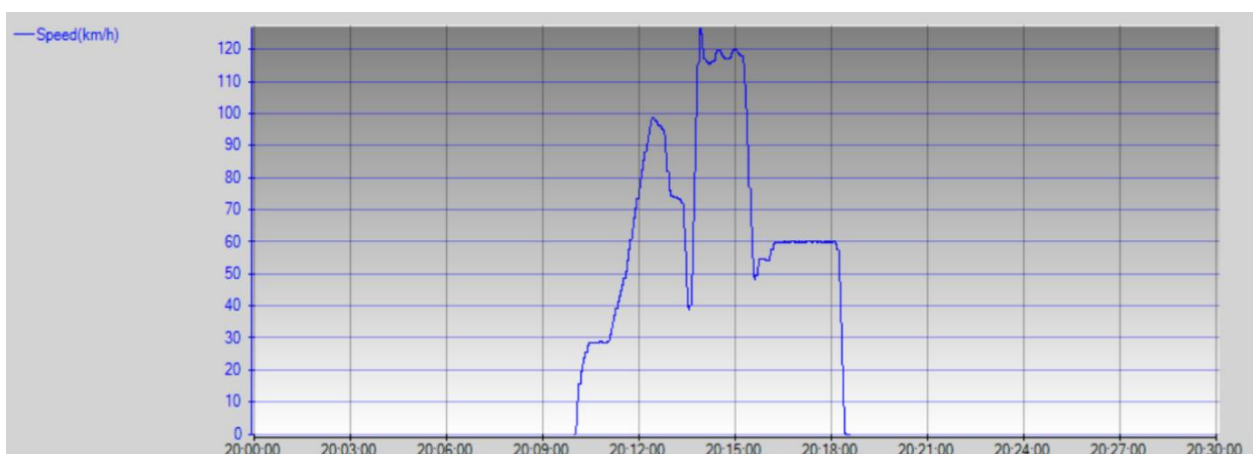
Pregledom zapisa uređaja (slika broj 9.) za bilježenje vremena i brzine kretanja, vidljivo je da se vlak br. 69617 kretao dozvoljenom brzinom od 60 km/h prilikom prolaska kolodvora Savski Marof i cijelo vrijeme do prilaska ŽCP „Brdovec“ kada započinje kočenje prilikom zapažanja osobnog cestovnog vozila koji isti prelazi.

Slika 9. Traka za bilježenje vremena i brzine kretanja (Izvor slike: AIN)
