Agencija za istraživanje nesreća u zračnom, pomorskom i željezničkom prometu  
Odjel za istrage nesreća u željezničkom prometu

KLASA: 341-09/20-02/53

**KONAČNO IZVJEŠĆE**  
**Nesreća na željezničko-cestovnom prijelazu**  
**„Pračno“, 07.09.2020.**

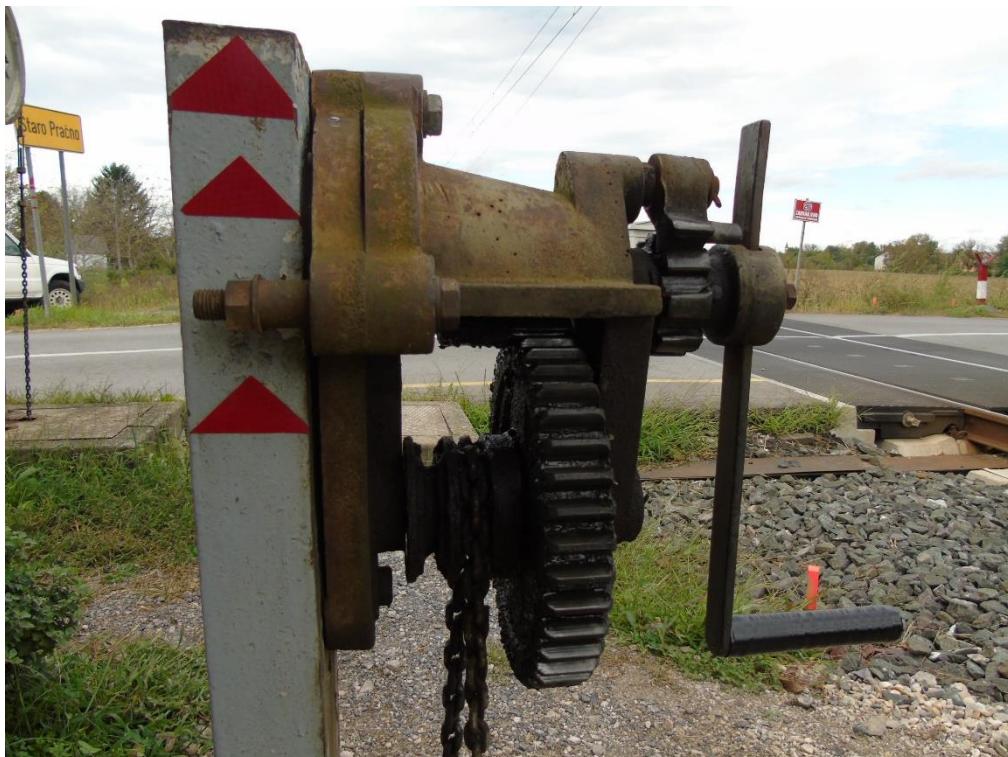
pravilnik-Pravilnik HŽI-2) i korištenjem propisanih sredstava komunikacije. ŽCP „Pračno“ nalazi se na međunarodnoj elektrificiranoj pruzi Zagreb Glavni kolodvor - Sisak - Novska, oznake M502, u položaju KM 376+548. Pruga M502 je jednokolosiječna pruga elektrificirana sustavom elektro vuče 25 kV, 50 Hz.

Slika 1. – ŽCP „Pračno“ (Izvor slike: AIN)

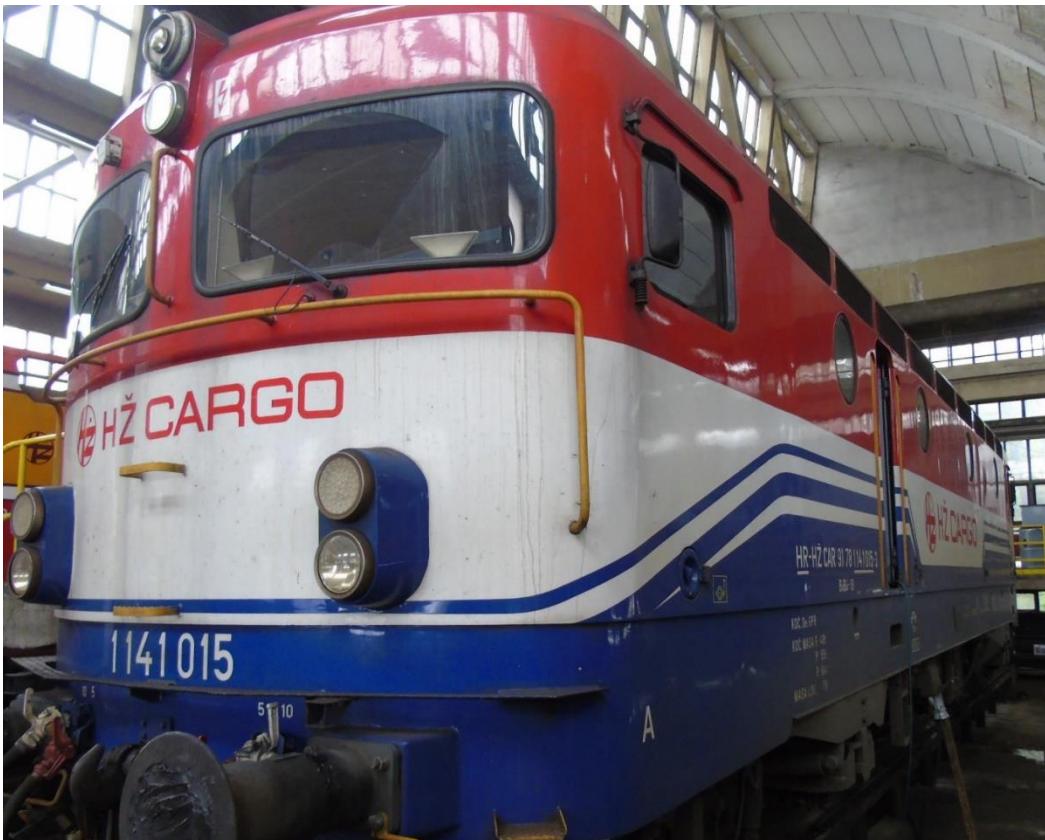
lokotive proširuje na način da zauzima čitavu donju polovicu sanduka. Na sredini bočnog dijela sanduka, kao i na njegovom čelu, crvenom je bojom otisnut slikovni znak Hrvatskih željeznica uz dodatak natpisa „HŽ Cargo“.

Slika 2. – Lokomotiva serije 1141-015 (Izvor slike: AIN)

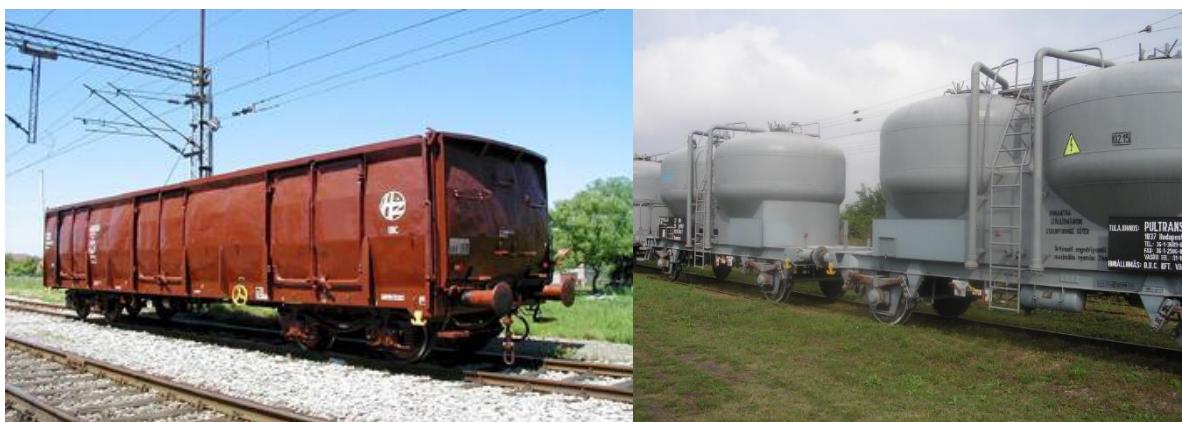
Vlak broj 48974 u sastavu je imao i 16 teretnih vagona serija Eas i Ucmms koji su bili natovareni nitritom (Slika 3.).

Slika 3. – Vagoni serije Eas i Ucmms (Izvor slike: [www.hzcargo.hr](http://www.hzcargo.hr) i [www.pultrans.hu](http://www.pultrans.hu))

Vagon serije Eas-z otvoreni je četveroosovinski vagon. To je višenamjenski vagon namijenjen uglavnom za prijevoz roba koje ne treba zaštитiti od atmosferskih utjecaja. Za robu koju treba zaštитiti od atmosferskih utjecaja upotrebljavaju se pokrivači. Zbog visokih stranica pogodan je za utovar roba koje

trebaju i prostor što ga stvaraju stranice. Prilikom utovara pozornost valja obratiti na to da se vrata mogu slobodno otvoriti. Vagon serije Ucmms sastoji se od spremnika, koji su prikladni za prijevoz praškastih materijala. Vrijeme ispuštanja vagona je 80-160 minuta, ovisno o karakteristikama prevezenog materijala i mjestu ispuštanja. Tehnički podaci: duljina: 17 480,0 mm, širina: 3 000,0 mm, visina: 4 016,0 mm, težina (ca): 26,0 tona, nosivost (ca): 54,0 tona, ukupni kapacitet: 52,8 m<sup>3</sup>, radni tlak: 3,0 bara.

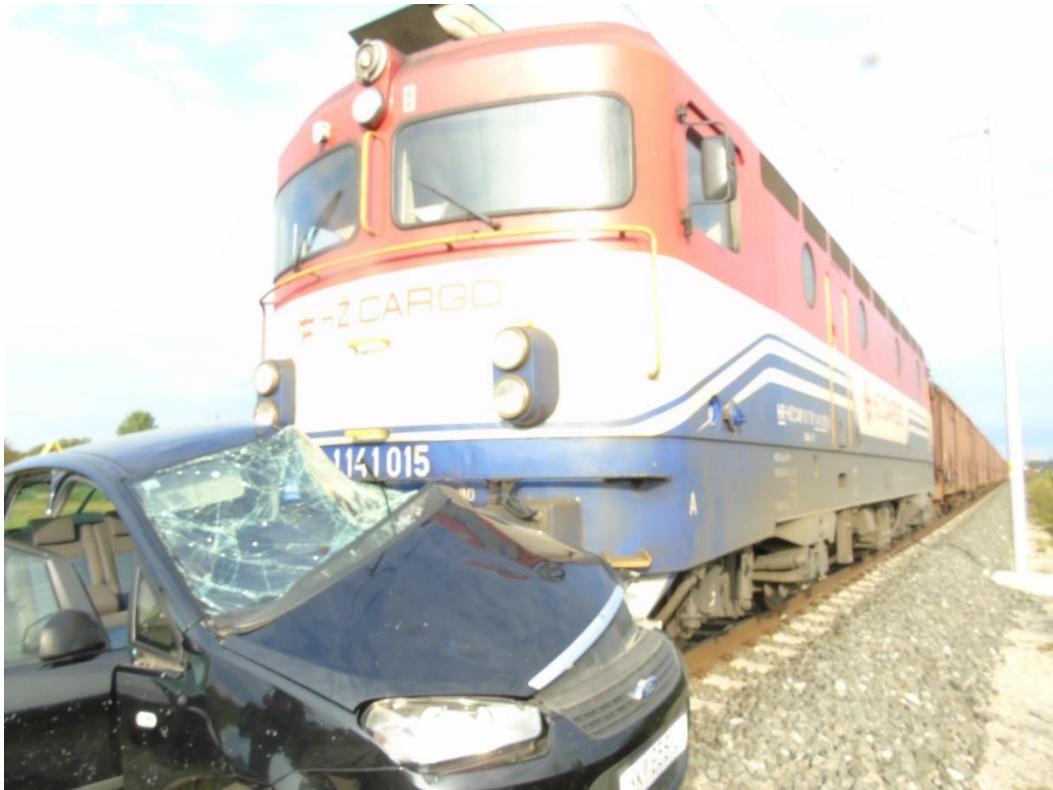
Predmetna nesreća (Slike 4., 5. i 6.) dogodila se na ŽCP-u „Pračno“ osiguranim branicima kojima se rukuje na samom mjestu od strane čuvara, pruge oznake M502 koja je elektrificirana jednokolosječna pruga.

Slika 5. – Opći snimak nesreće, ŽCP „Pračno“ (izvor slike: AIN)

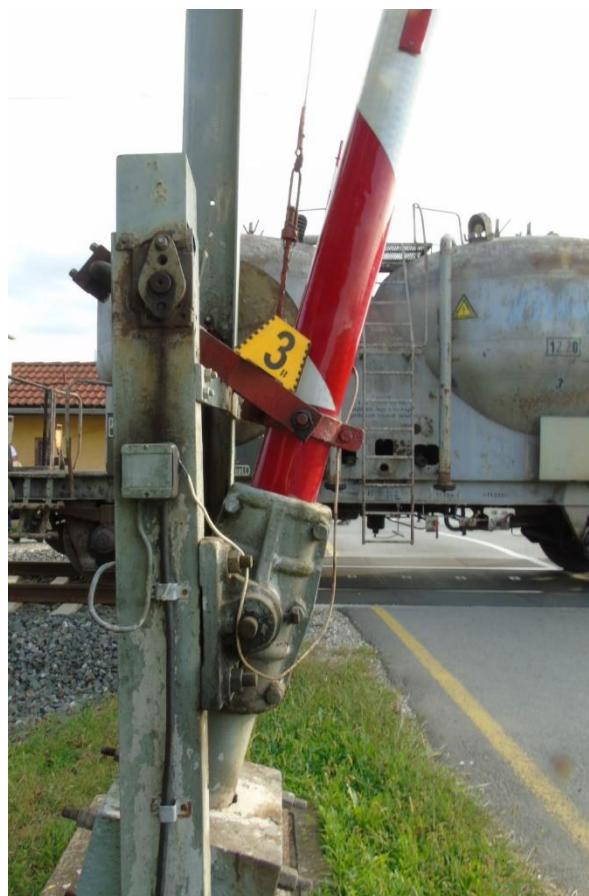
*Uzročni čimbenik* predmetne nesreće je nalet vlaka na osobno cestovno vozilo uslijed neosiguranog ŽCP-a prije prolaska vlaka tj. ne spuštenje branika od strane čuvara ŽCP-a (poglavlje 4.3.1.).

Slika 6. – Nespušteni branik na ŽCP-u „Pračno“ (Izvor slike: AIN)

**AIN/06-SR-04/2021:** Upravitelj infrastrukture trebao bi primjeniti pouzdanije rješenje postizanja kontrole spuštanja branika kojima se rukuje ručno (ručicom) na svim mjestima prijelaza po primitku prednajave otpreme vlaka.

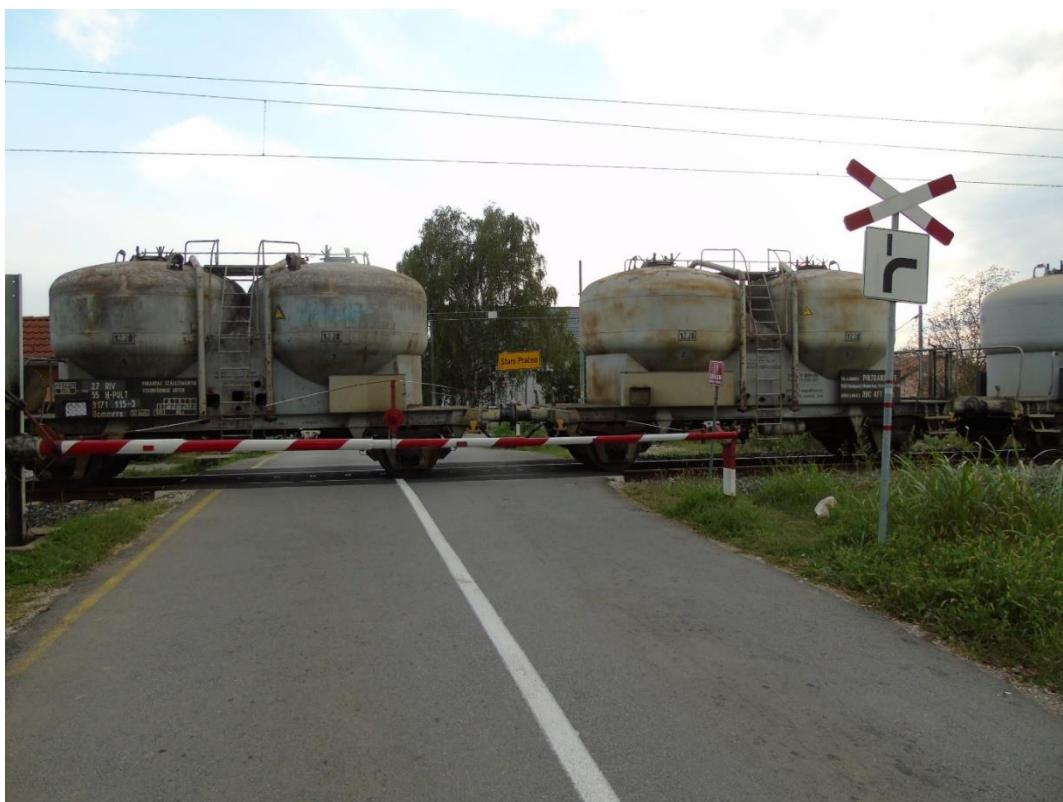
Na očevodu je u prisutnosti policije, DORH-a i istražitelja AIN-a pregledan ŽCP-u „Pračno“, te je utvrđena ispravnost rada uređaja (Slika 7.).

Slika 7. – Prikaz ispravnog rada branika na ŽCP-u „Pračno“ (izvor slike: AIN)

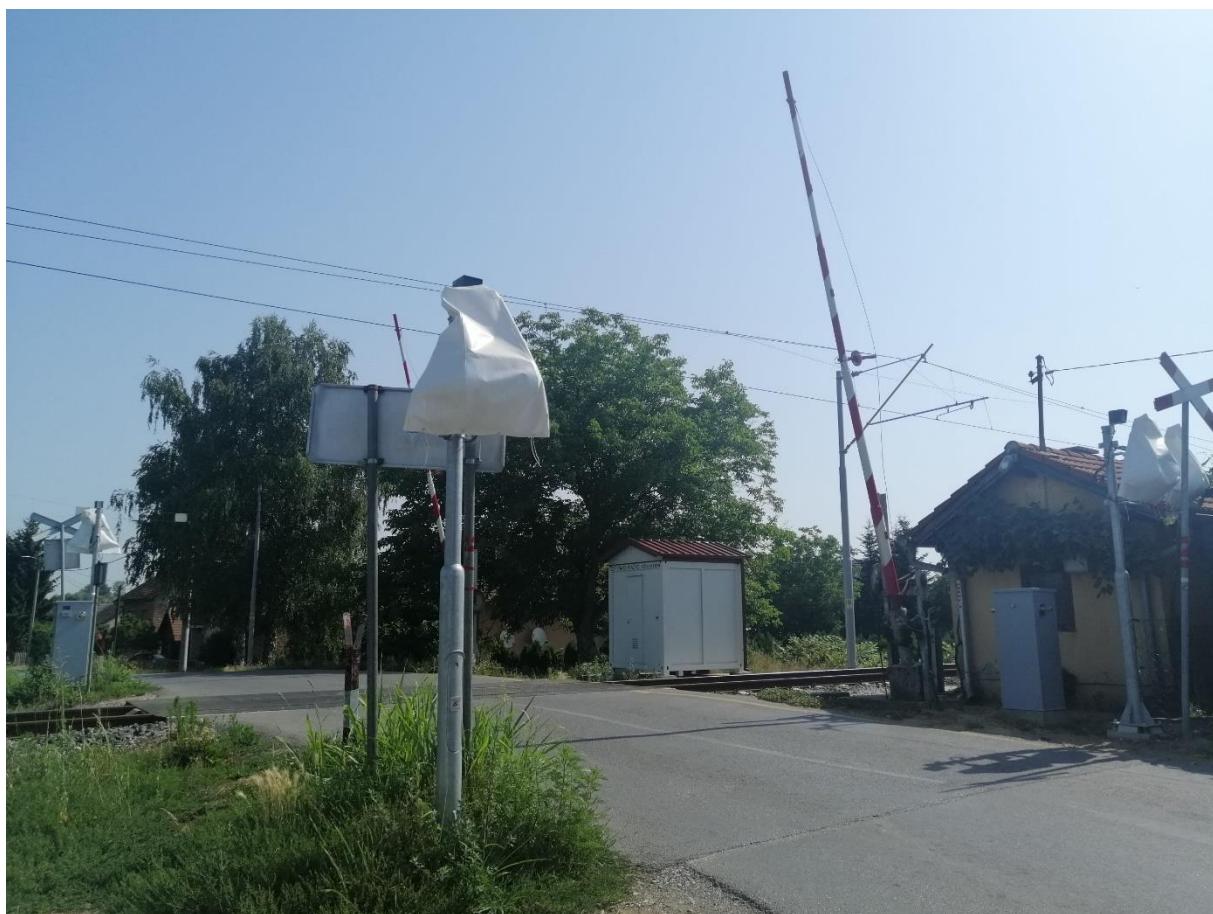
Istražitelji željezničkih nesreća AIN-a obavili su pregled mjesta nesreće ŽCP „Pračno“ dana 08.07.2021. godine, te su dokumentirali obavljene radove modernizacije i ugradnje novog elektroničkog uređaja za osiguranje prijelaza, tj. ugrađene uređaje za cestovne svjetlosno-zvučne signale i kućicu za smještaj uređaja za osiguranje ŽCP-a (Slika 10.).

Slika 10. – ŽCP „Pračno“ s novim ugrađenim uređajima osiguranja (Izvor slike: AIN)

Željeznički upravitelj infrastrukture HŽI u sklopu projekta osiguranja 50 pružnih prijelaza potpisao je ugovor s ovlaštenom tvrtkom za modernizaciju i ugradnju novog elektroničkog uređaja za osiguranje ŽCP-a "Pračno", te krajem 2020. godine započeo pripremne radove.

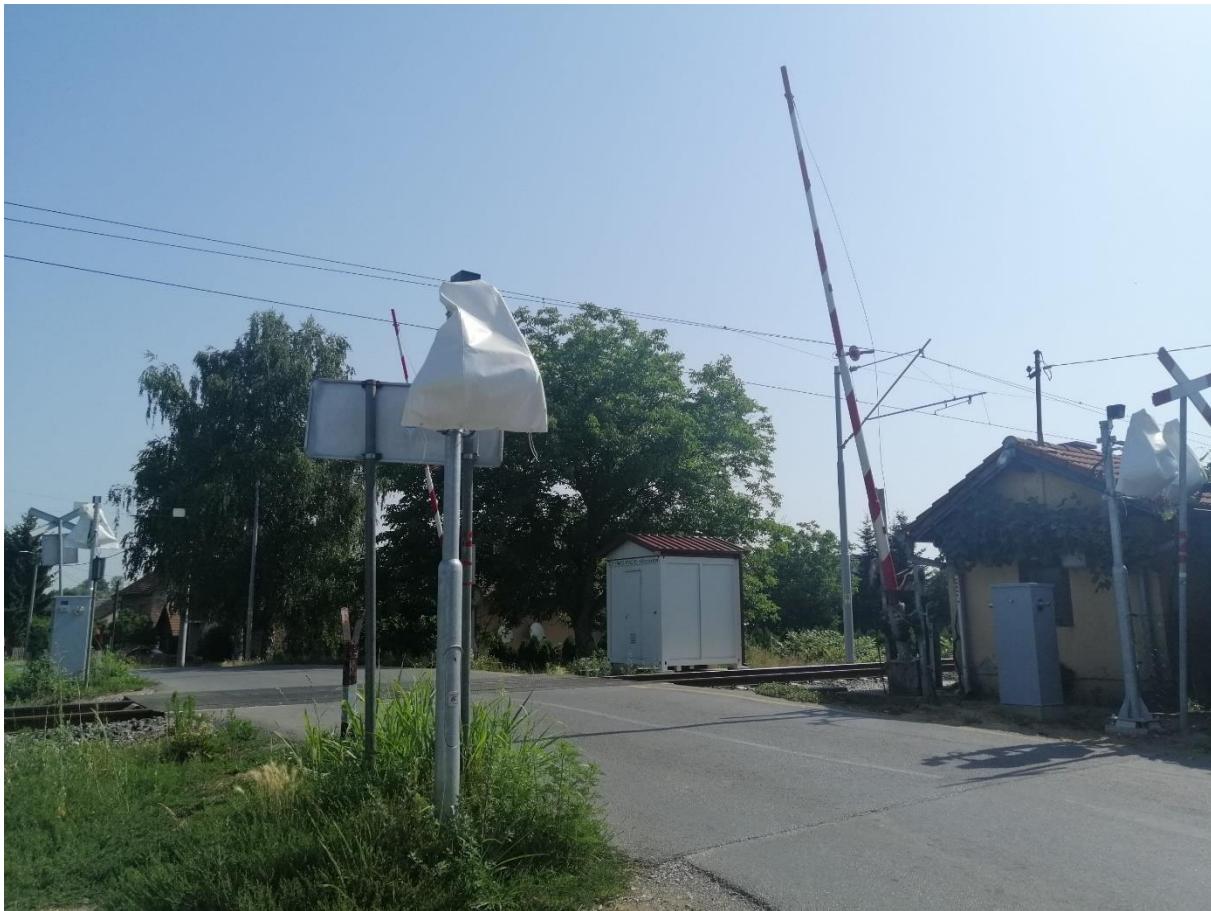
Investigators of AIN railway accidents performed an inspection of the accident site of the LC "Pračno" on July 8, 2021 and documented the performed works of modernization and installation of a new electronic device for securing the crossing, i.e. built-in devices for road light and sound signals and a cabin for accommodating LC securing devices (Figure 10).

Figure 10. – LC „Pračno“ with new built-in safety devices (*Image source: AIN*)

As part of the project of securing 50 level crossings, the Railway Infrastructure Manager HŽI signed a contract with an authorized company for modernization and installation of a new electronic device for securing the LC "Pračno" and at the end of 2020 began with preparatory work.
