## **ZÁRÓJELENTÉS**

**2018-0808-5**

**Váratlan vasúti esemény / Jelzőmeghaladás  
Vasúti baleset / Kisiklás**

**Erdei iskola (1. váltó)  
2018. július 8.**

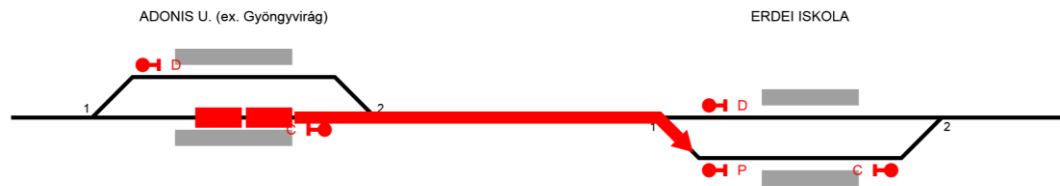
A helyszínt jelentő két állomás torzított helyszínrajzát a 3. ábra mutatja be.

3. ábra: a vonat útvonala Adonis u-tól a kisiklásig

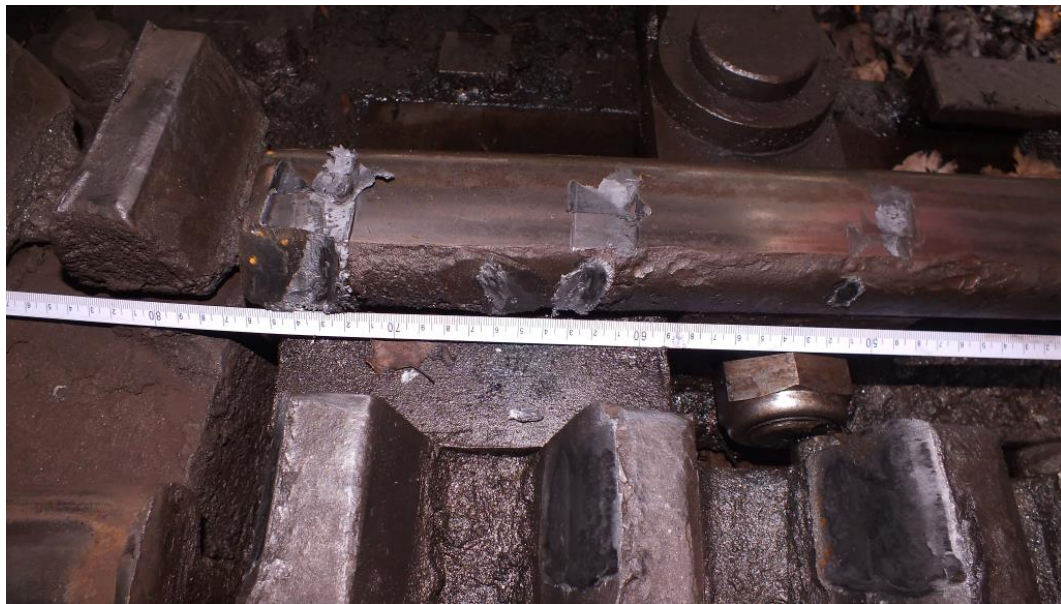
A kisiklás helyét jelentő Erdei iskola 2. váltó közbenső részének sínei félállásban voltak, a jármű kapaszkodó fogaskerekei nyomot hagytak a mozgatható sínen (4. ábra, 5. ábra).

4. ábra: a kapaszkodó fogaskerekek nyoma a sínen

A sínen jól elkülöníthető a két fogaskerék nyoma, oldalirányban is eltérő pozíciókban. Ebből biztosra vehető, hogy a motorkocsi mindkét fogaskereke azonnal felkapott a sínre, vagyis a fentebb írtak szerint a váltó már a vonat ráhaladásakor sem állt végállásban. (1.3.1)

A két eltérő helyzetű fognyomsor utal arra, hogy a sínnek a két fogaskerék áthaladása között mindenképpen el kellett mozdulnia oldalra. Erre reális hatást csak a kisiklott forgóváz jelenthetett.

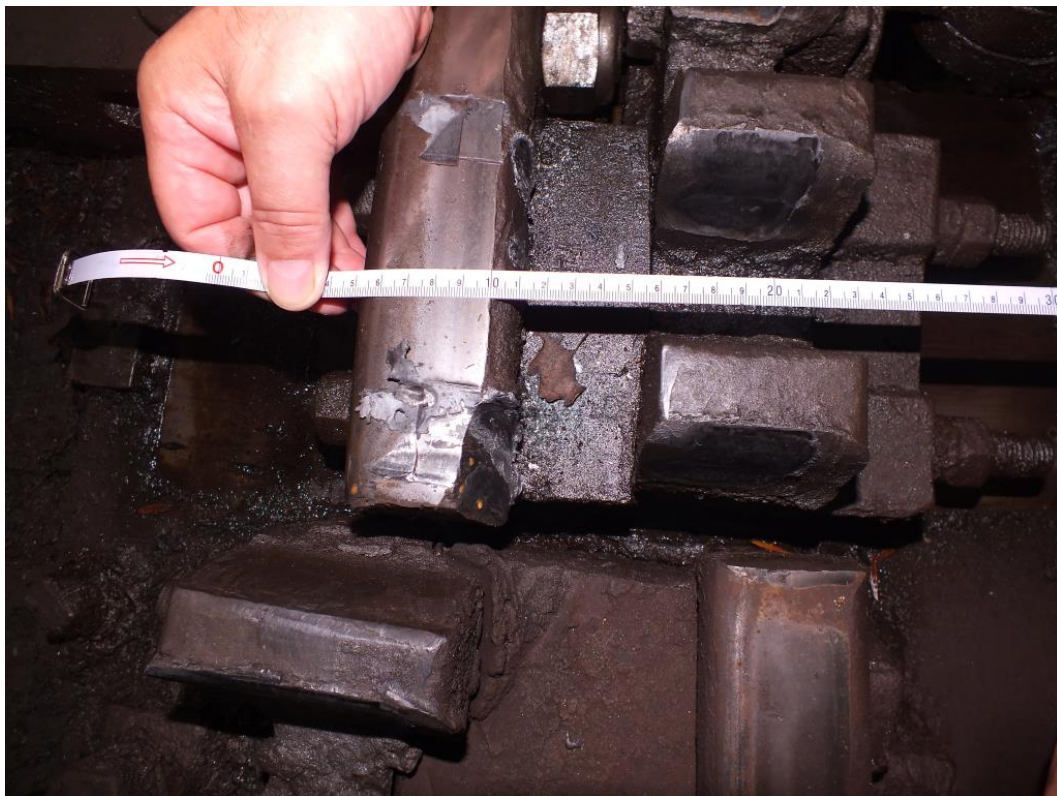
5. ábra: a közbenső rész váltója (üzemszerűen a fogaslécnek kellene folytonosnak lennie)

A váltók szerkezete különleges, a közbenső részben a fogasléc keresztezi a pályasíneket, ezért ezen a helyen is be van építve egy váltószerkezet (külön váltóhajtóművel), ami a menetiránynak megfelelően a sínek vagy a fogasléc folytonosságát biztosítja.

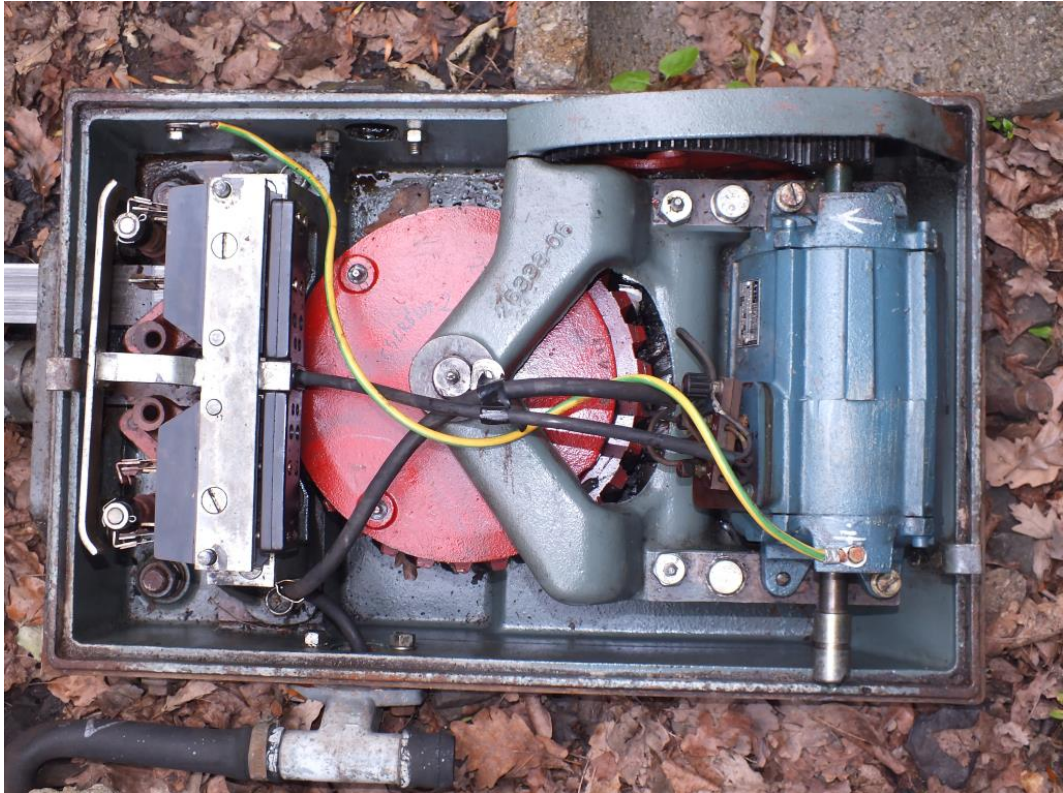
A váltó közbenső részének váltóhajtóműve (6. ábra) félállásban volt. A biztosítóberendezés belsőállapota szerint annak ellenőrző biztosítékai felkapcsolt állapotban voltak (7. ábra), az állítást vezérlő jelfogók megindult, de be nem fejeződött állítási folyamat állapotában voltak.

6. ábra: a váltóhajtómű felállásban

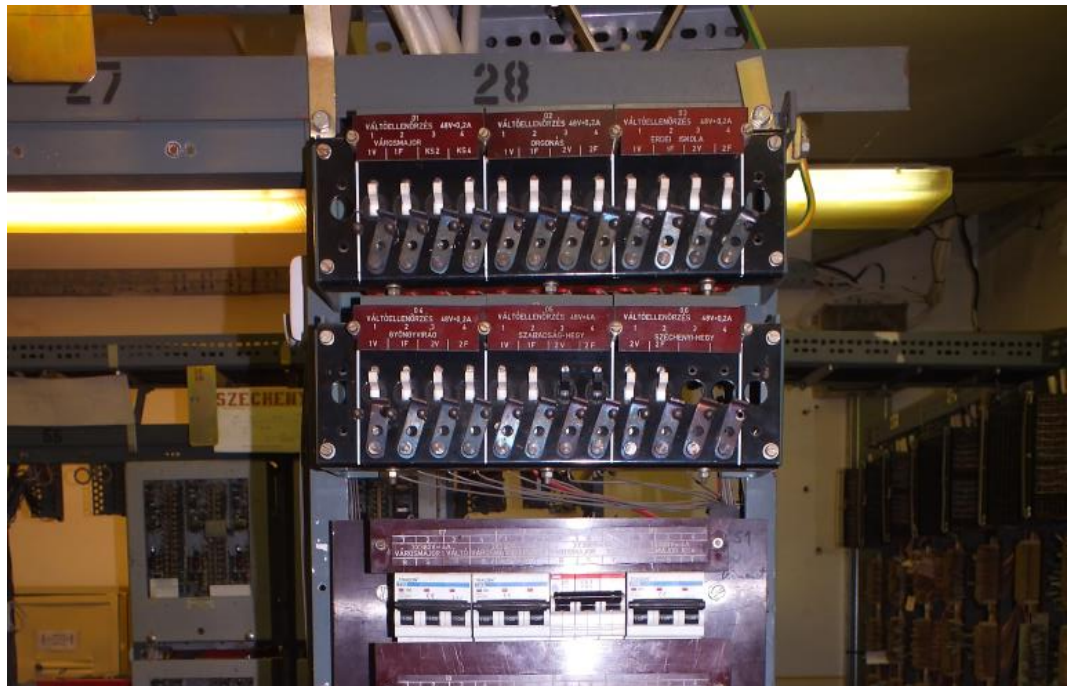
7. ábra: a váltó ellenőrző-biztosítékai

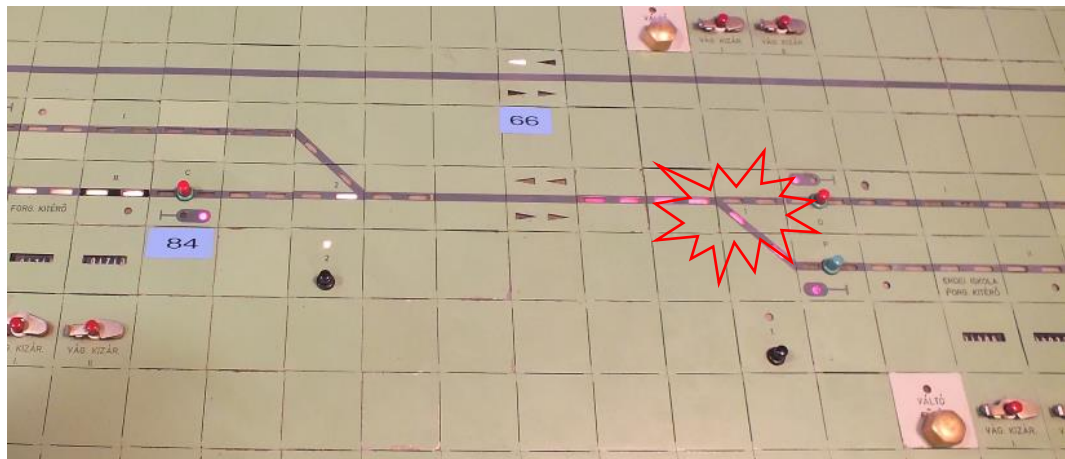
A biztosítóberendezés kezelőpultján Adonis u. és Erdei iskola között vágányúti sáv nem volt látható, Erdei iskola 2. váltón foglaltság látható, a váltó kitérő irányú szárcsíkja villogott (8. ábra).

8. ábra: a biztosítóberendezés kezelőpultja (Erdi iskola 2. váltó szarcsíkja villog)

A váltóállítás sikertelenségét (elakadást) a biztosítóberendezés úgy jelez vissza, hogy a kezelőpulton a váltó szárcsíkja villog, és hangjelzéssel is figyelmeztet. E zavarjelzés esetleges hibájáról – a forgalmi diszpécser elmondásán túl – a Vb-nek és a vasúti társaságnak sincs tudomása.

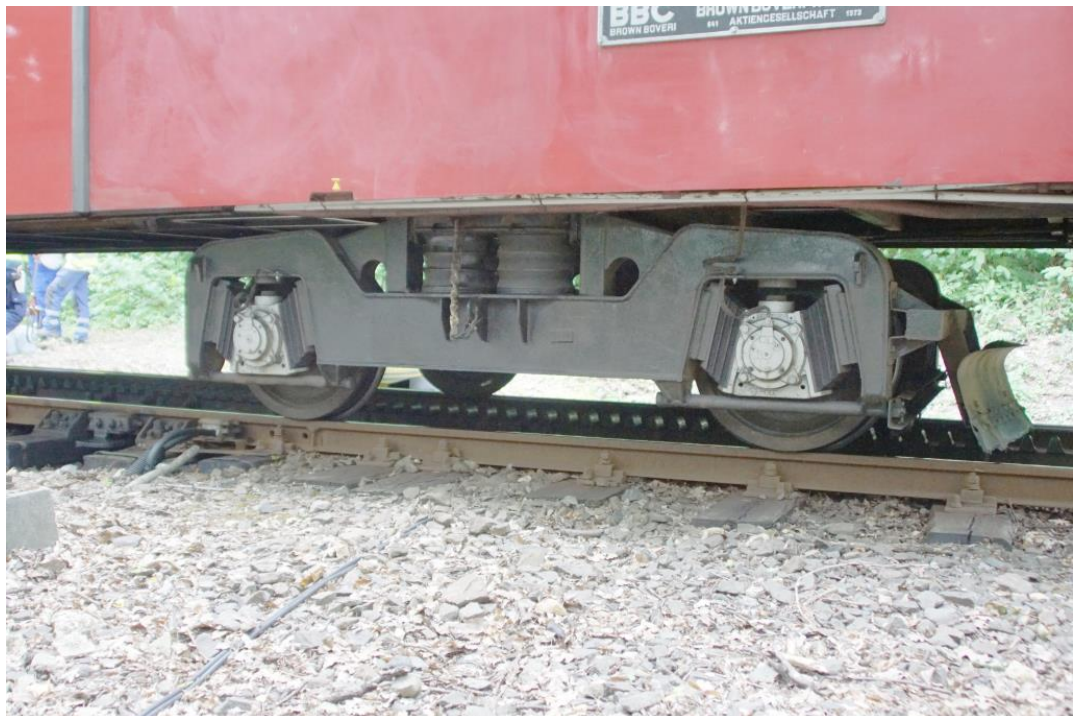
A vezérlőkocsi második forgóvázának völgyoldali tengelye a váltó kezdeti illesztésén állt meg. A pályahálózati rajzon ez a pont a 15+95 szelvényben van (9. ábra).

9. ábra: a vezérlőkocsi felső forgóvázának megállási helye

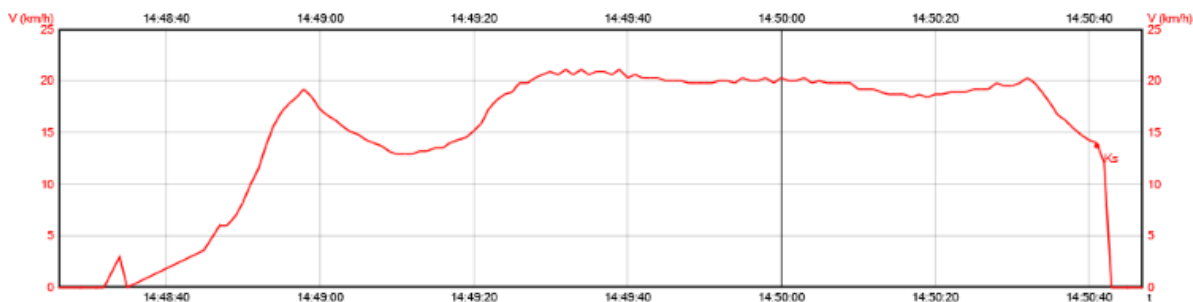
A motorkocsin Hasler TEL 500 adatrögzítő működött, jeladója a motorkocsi alsó (a kisiklaskor a menetirány szerinti első) tengelyére van bekötve. A kiolvasott adatokat a 10. ábra mutatja be.

10. ábra: a menetíró berendezésből kiolvasott adatok

A megállás előtt kb. 40 m hosszban a jármű  $0,2 \text{ m/s}^2$ -tel lassult, azaz a sebességtartónál is erősebb fékhatás volt kivezérelve. A kisikláskor ez a fékhatás rohamosan lassítja a pályakapcsolatát veszített hajtásrendszert, ezért a kisiklás helye a sebességgörbe törésére tehető. (1.5.1, 1.5.2)
