NEMZETI FEJLESZTÉSI
MINISZTERIUM
KÖZLEKEDÉSBIZTONSÁGI
SZERVEZET

ZÁRÓJELENTÉS

Vasúti baleset / Ütközés

Hatvan állomás (IV-V. vágány)

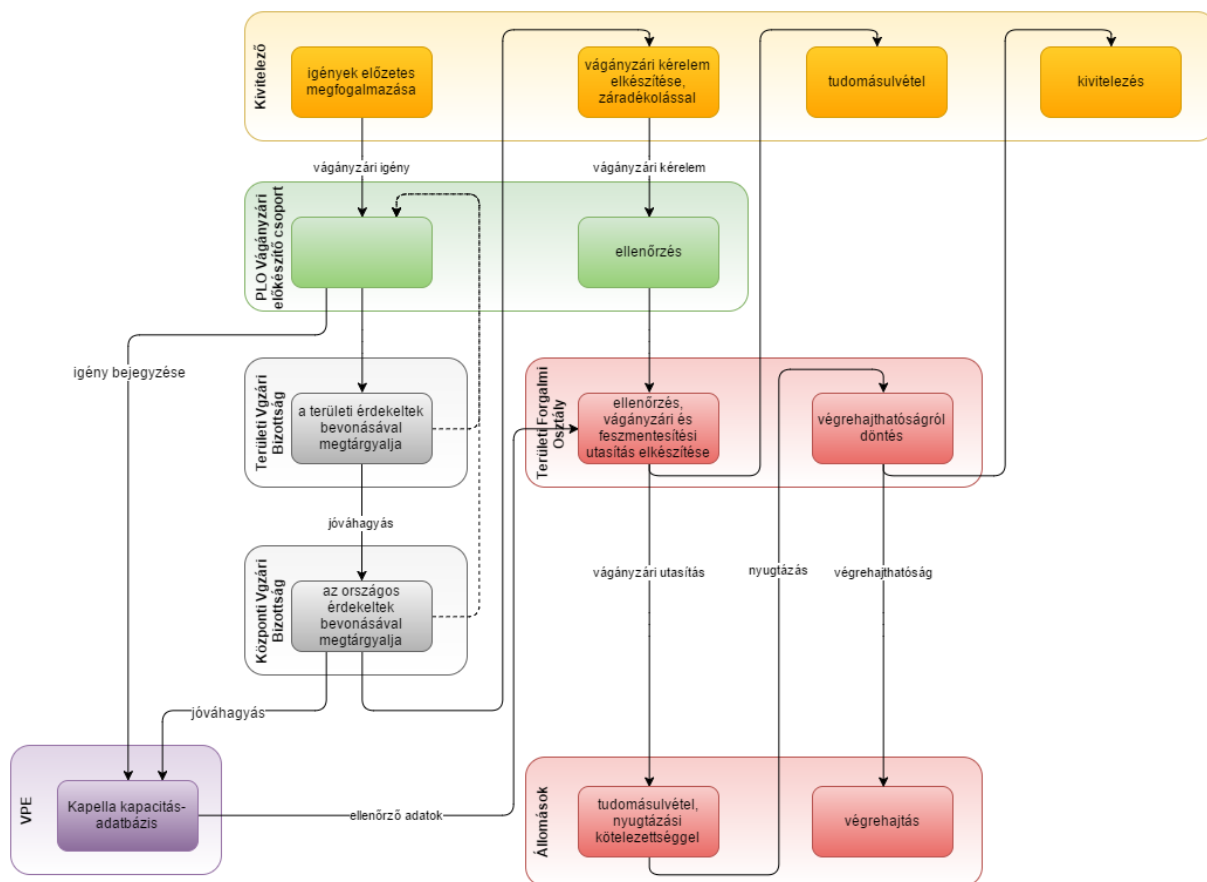
1. melléklet: a vágányzár előkészítésének folyamata

A folyamatot ábrán az 1. melléklet mutatja be.
