ÉPÍTÉSI ÉS KÖZLEKEDÉSI
MINISZTERIUM
KÖZLEKEDÉSBIZTONSÁGI SZERVEZET

ZÁRÓJELENTÉS

2021-0079-5
(HU-10012)

Vasúti baleset / Kisiklás
Tatabánya, 2021. február 1.

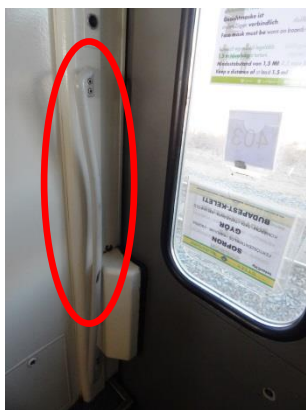
A kisiklott és enyhén jobbra dőlt kocsi berendezésében az alábbi károk keletkeztek:

3. ábra: meggörbült kapaszkodó

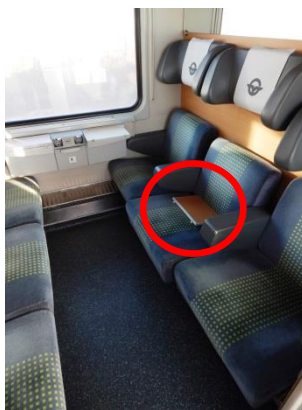
4. ábra: leszakadt kihajtható asztal

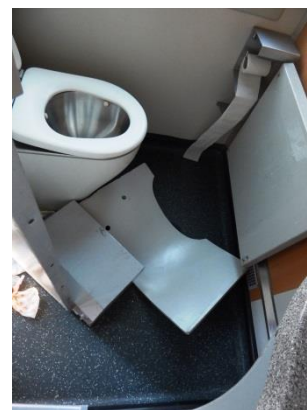
5. ábra: összetört WC berendezés

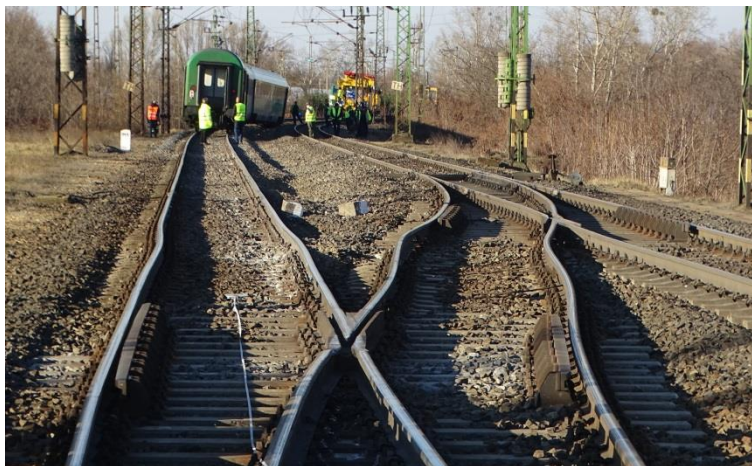
A kisiklott és szétszakadt vonat Tata állomás felé elzárta mindkét vágányt. A helyreállítást február 1-én 15 óra 20 perckor kezdték meg, a jobb vágányt február 2-án 3 óra 30 perckor, a bal vágányt 5 órakor adták vissza a forgalomnak.

6. ábra: a megrongálódott vasúti pálya a kisiklás helyén
