ZÁRÓJELENTÉS

2021-0561-5
(HU-10066)

Váratlan vasúti esemény / Jelzőmeghaladás
Sározd, 2021. június 15.

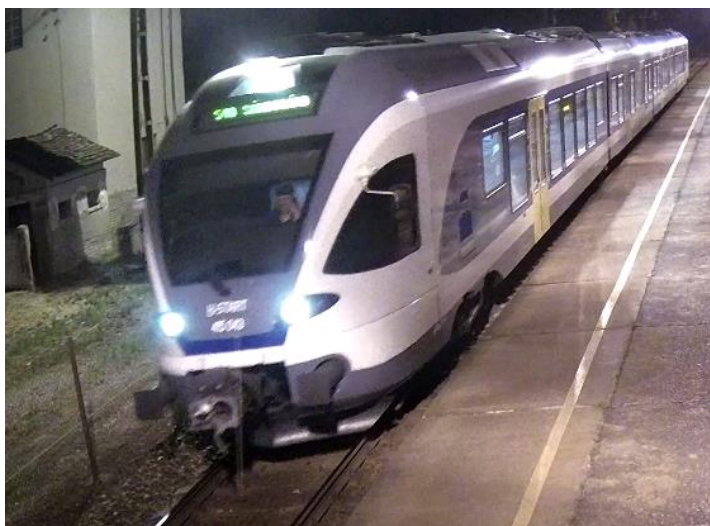
2. ábra: A vonat megállása előtt rögzített felvétel

- 22:13:42** A 4018 sz. vonat behaladt az állomás területére az „A” jelű bejárati jelző mellett.
- 22:14:43** A kameraképen a mozdonyvezető bal keze a füle mellett látszik, testtarása alapján alaposan feltételezhető, hogy telefonált (2. ábra).

A vonat behaladásáról és elindulásáról készült videófelvételen látszik, hogy fékezés közben a mozdonyvezető bal kezét a füléhez tartva valószínűleg telefonált. A telefont a vezető jegyvizsgáló „Indulásra készen” jelzése után veszi el a fülétől, feltehetőleg ekkor fejezte be a hívást. A vezetés közbeni telefonhasználatot a mozdonyvezetők számára az utasítások nem tiltják, sőt bizonyos esetekben a mozdonyvezetőnek muszáj is azt használnia. Ennek ellenére a vezetés közbeni telefonálás könnyen kizökkenti a telefonálót a helyzeti tudatosságából, figyelme nagy részét ilyenkor a beszélgetésre összpontosítja. A beszélgetés tartalmától függően a hívás befejezése után a hívásból mentálisan való kilépés több időt vehet igénybe.

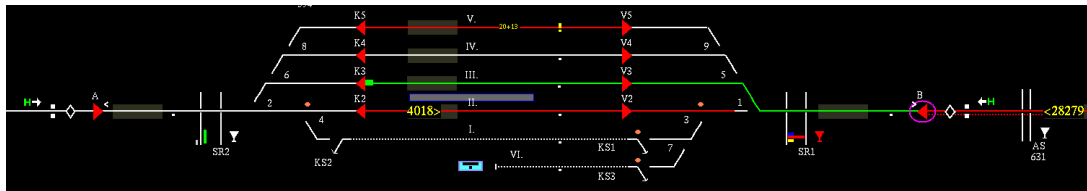
3. ábra: A visszaesett bejárat jelzõ a KÖFI monitoron, az 1 sz. váltó felvágása elõtt

A II. vágányról idõközben meginduló vonat a V2 jelû kijárat jelzõt meghaladva foglalttá tette a V2 – 1 sz. váltó közötti szakaszt, ezért a bejárat jelzõ visszaesett, és azon „Megállj!” jelzés jelent meg (3. ábra).

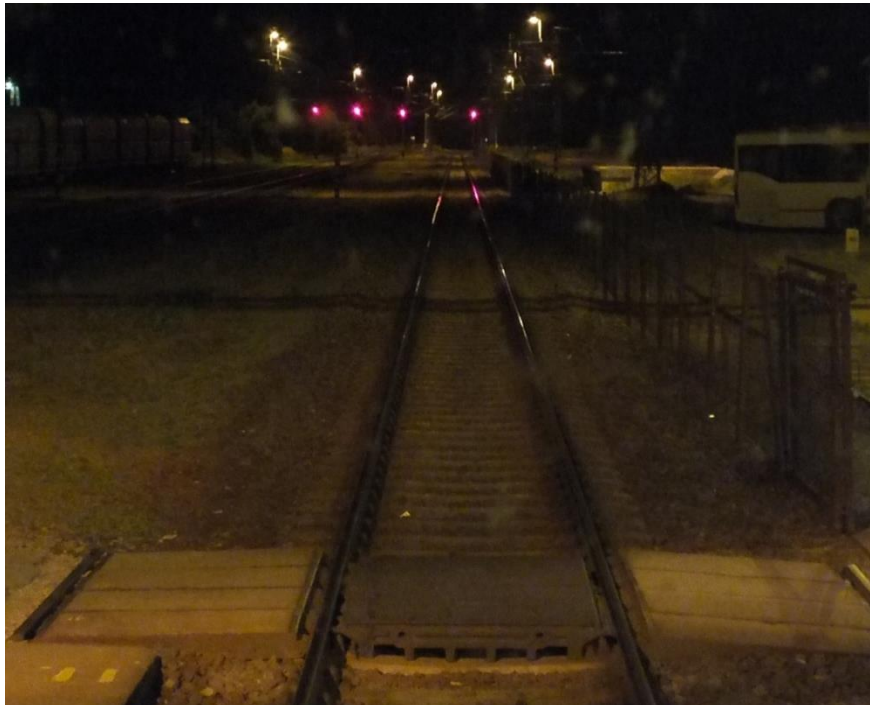
4. ábra: A jelzők láthatósága éjszakai fényviszonyok mellett a motorvonat vezetőállásából

A vonat indulási helyétől a kijáratig a pálya egyenes vonalvezetésű, a jelzők megfigyelését nem akadályozza semmi. A távolbalátás nem volt korlátozott, az éjszakai sötétben a vörös fényt adó jelzők és jelzéseik egyértelműen felismerhetők voltak a vezetőállásból és a vonat mellől is (4. és 5. ábra).
