Zpráva o výsledcích šetření příčin a okolností vzniku mimořádné události

Střetnutí vlaku Os 6409 se silničním vozidlem na železničním přejezdu v km 343,109 a následná srážka vlaku Pn 65401 s tímto silničním vozidlem v průjezdném průřezu první traťové koleje v km 343,089 mezi železničními stanicemi Stará Boleslav – Lysá nad Labem.

Investigation Report of Railway Accident

Level crossing accident of passenger train No. 6409 and a car with consequent collision of freight train No. 65401 with this car between Stará Boleslav and Lysá nad Labem stations, in km 343,109 (Lysá nad Labem – Ústí nad Labem západ main line)

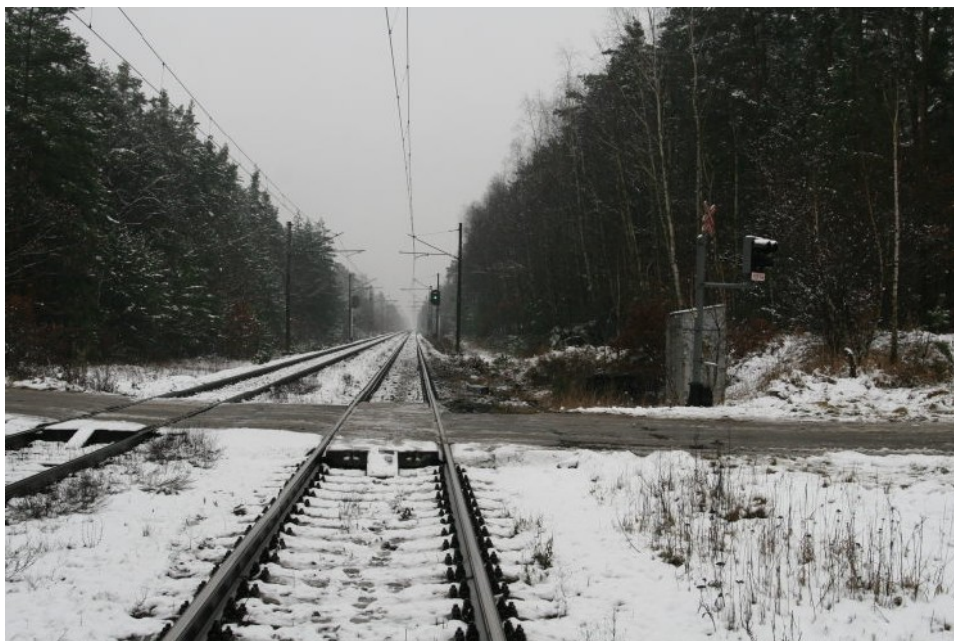
Foto 7.1 Železniční přejezd v km 343,109 ze směru jízdy vlaků Os 6409 a Pn 65401

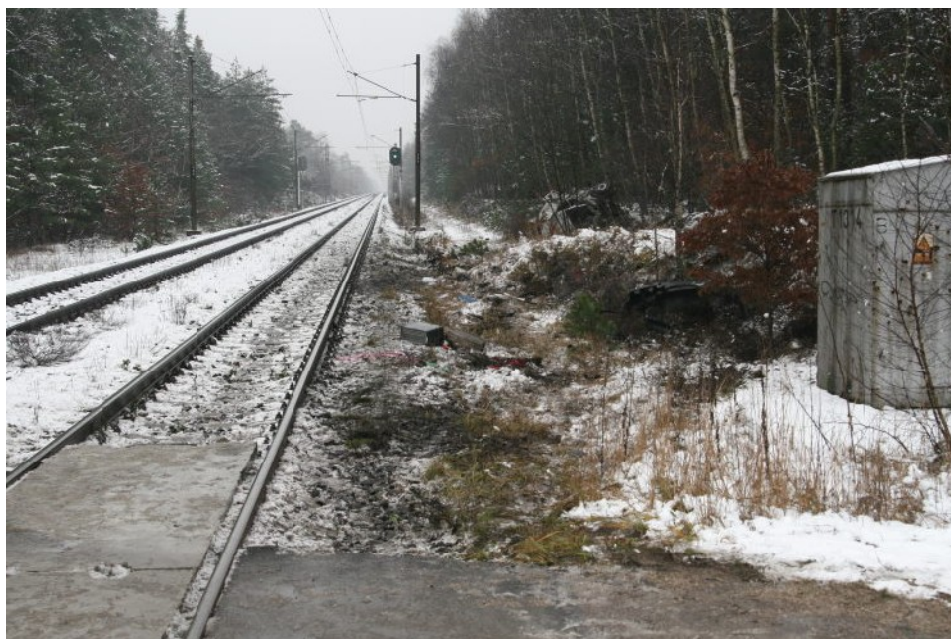
Foto 7.2 Celkový pohled na místo MU z železničního přejezdu v km 343,109 ze směru jízdy vlaků Os 6409 a Pn 65401

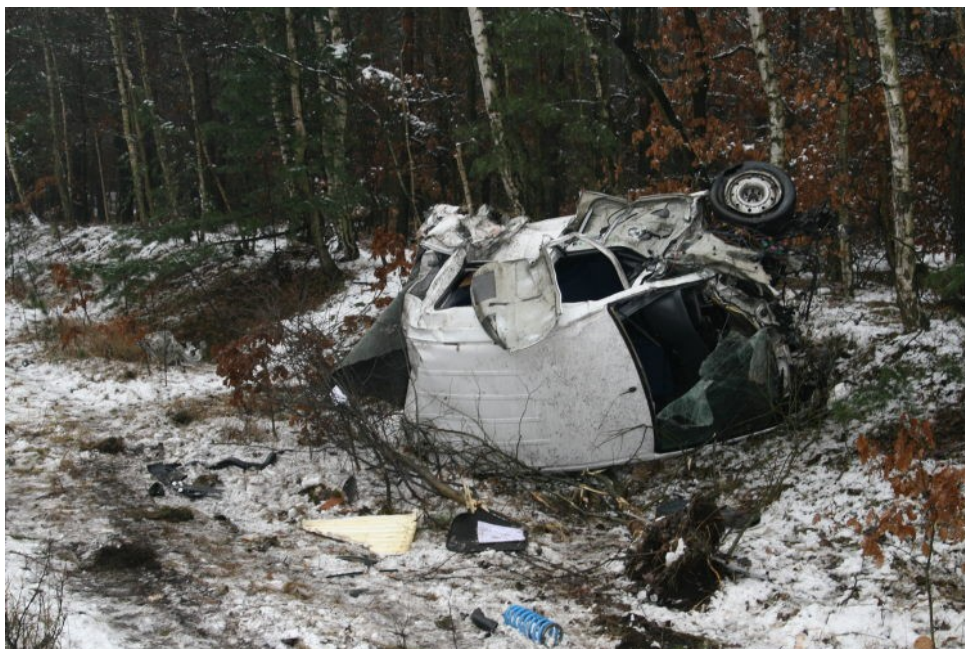
Silniční vozidlo bílé barvy bylo odhozeno cca 40 metrů za železniční přejezd ve směru jízdy vlaků Os 6409 a Pn 65401 a převráceno na pravý bok. Přední částí bylo otočeno šikmo proti jízdě vlaků a zcela zdemolované leželo ve vzdálenosti 6 metrů od první traťové koleje. Ve vzdálenosti 20 metrů za železničním přejezdem, vpravo ve směru jízdy vlaků Os 6409 a Pn 65401, v km 343,089, byla v průjezdném průřezu první traťové koleje stopa ve štěrku a v zemině po čerstvém zarytí silničního vozidla do země. Jeho částí a částí v něm přepravovaného nákladu byly rozházeny ve vzdálenosti od 6 do 40 metrů za železničním přejezdem ve směru jízdy uvedených vlaků. Dle krevních stop se řidič po vypadnutí z vraku silničního vozidla nacházel ve vzdálenosti 1 metr od první traťové koleje a 6 metrů za silničním vozidlem ve směru jízdy vlaků. Při ohledání místa MU vykazovalo PZZ správnou činnost, světelná výstraha „výstražný signál“ byla v činnosti. Zápis o ohledání místa MU je přiložen ke spisu.

Foto 7.3 Vrak silničního vozidla po srážce s vlakem Pn 65401

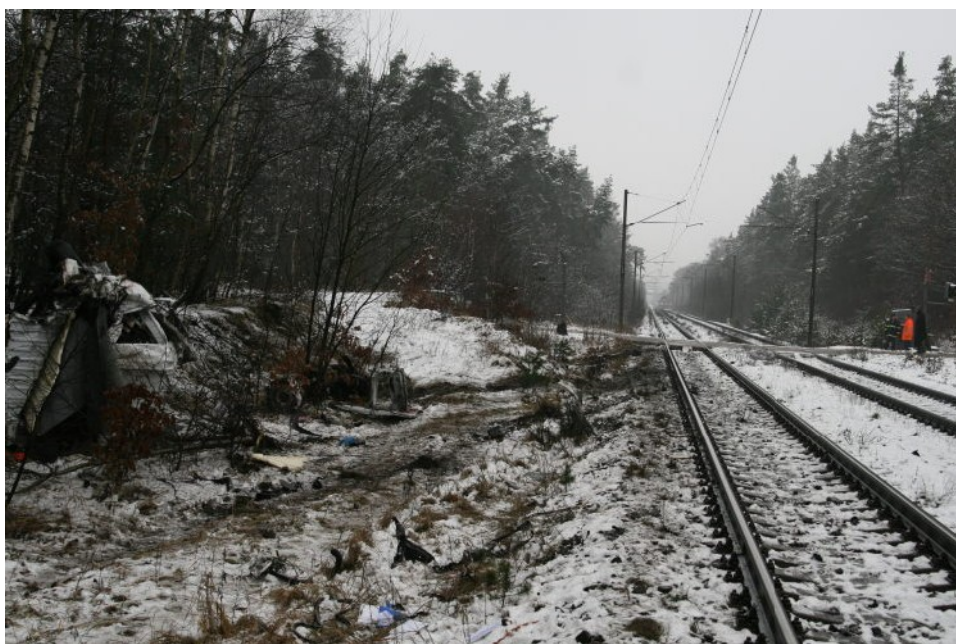
Foto 7.4 Železniční přejezd a vrak silničního vozidla z protisměru jízdy vlaků Os 6409 a Pn 65401

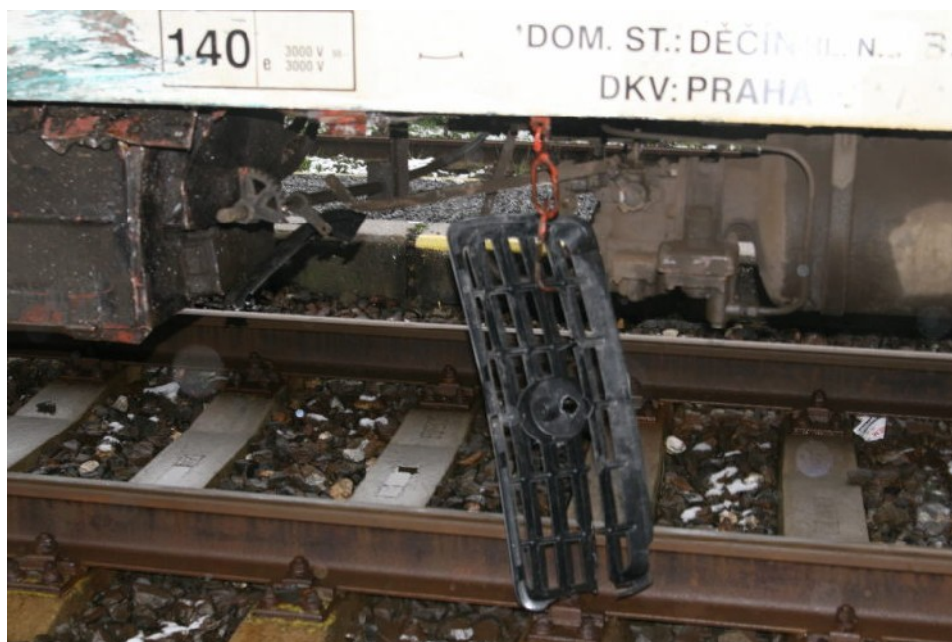
Poškozené DV řady B ²⁵⁰ 50 54 20-80 219-9, v majetku ČD, a. s., při komisionálním zjištění technického stavu v DKV Praha byla odhadnuta celková škoda ve výši 200 000,- Kč.

Foto 7.5 Mřížka z přední části silničního vozidla zavěšená na prvním taženém DV vlaku Os 6409 řady B 250 50 54 20-80 219-9

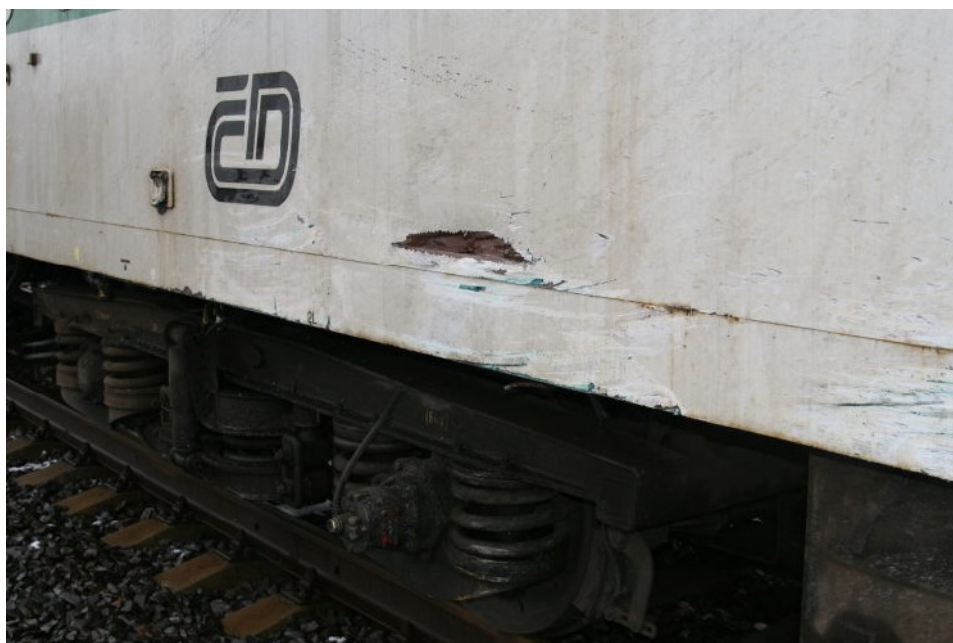
Foto 7.6 Stopy po střetnutí se silničním vozidlem na prvním taženém DV vlaku Os 6409 řady B 250 50 54 20-80 219-9

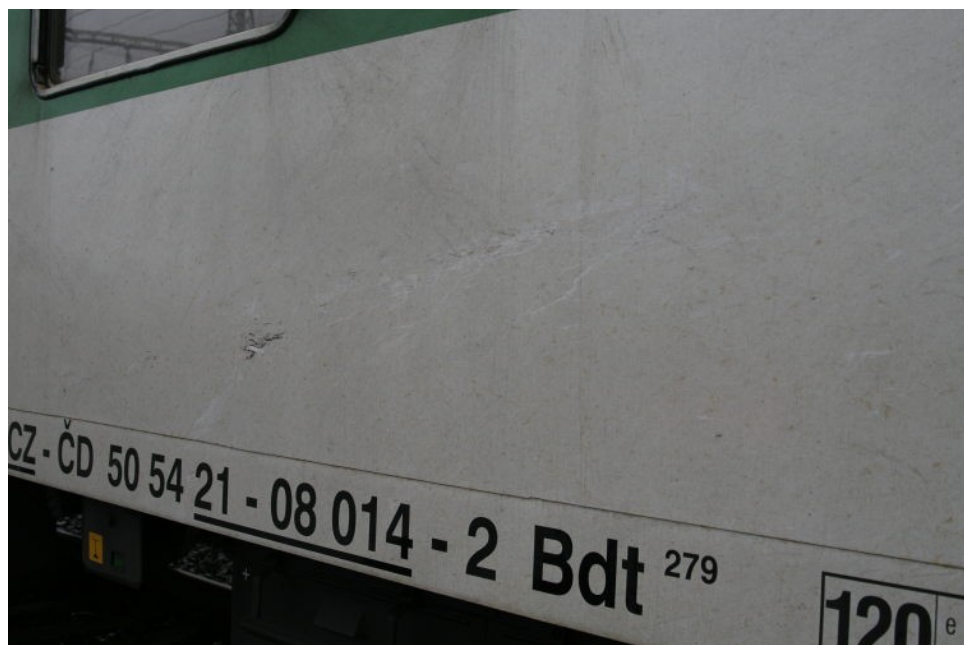
Foto 7.7 Stopy po střetnutí se silničním vozidlem na druhém taženém DV vlaku Os 6409 řady Bdt 279 50 54 21-08 014-2

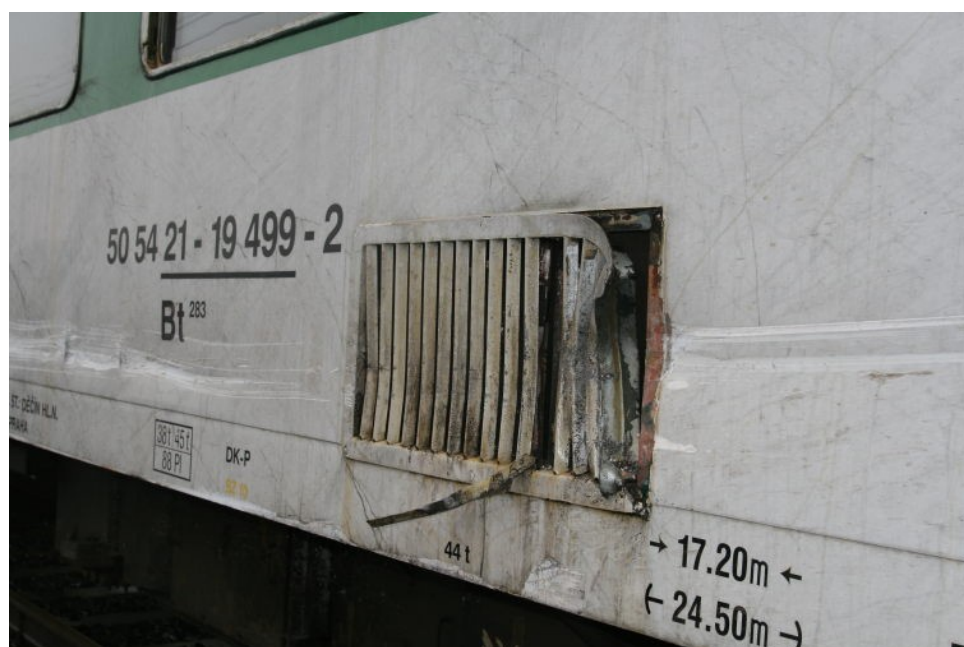
Poškozené DV řady Bt ²⁸³ 50 54 21-19 499-2, v majetku ČD, a. s., při komisionálním zjištění technického stavu v DKV Praha byla odhadnuta celková škoda ve výši 50 000,- Kč.

Foto 7.8 Stopy po střetnutí se silničním vozidlem na druhém taženém DV vlaku Os 6409 řady Bt 283 50 54 21-19 499-2

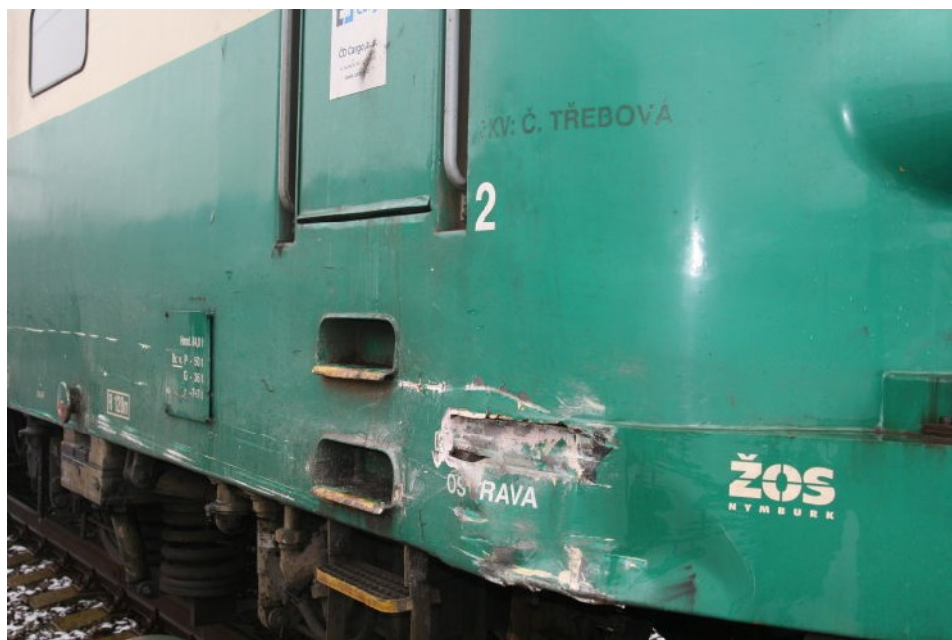
Poškozené HDV řady 130.032-6, v majetku ČD Cargo, a. s., při komisionálním zjištění technického stavu v SOKV Ostrava byla odhadnuta celková škoda ve výši 25 000,- Kč.

Foto 7.9 Stopy po srážce se silničním vozidlem na HDV vlaku Pn 65401 řady 130.032-6
