DIREZIONE GENERALE PER LE INVESTIGAZIONI FERROVIARIE E MARITTIME

## RELAZIONE DI INDAGINE

**28.03.2019 - COLLISIONE TRA DUE TRENI REGIONALI (n. 1665 e n. 1670) DELL'IF TRENORD NEI PRESSI DELLA STAZIONE DI INVERIGO, RETE FERROVIENORD S.p.A., TRATTA INVERIGO-MERONE DELLA LINEA MILANO NORD CADORNA – CANZO ASSO**

24 Febbraio 2020

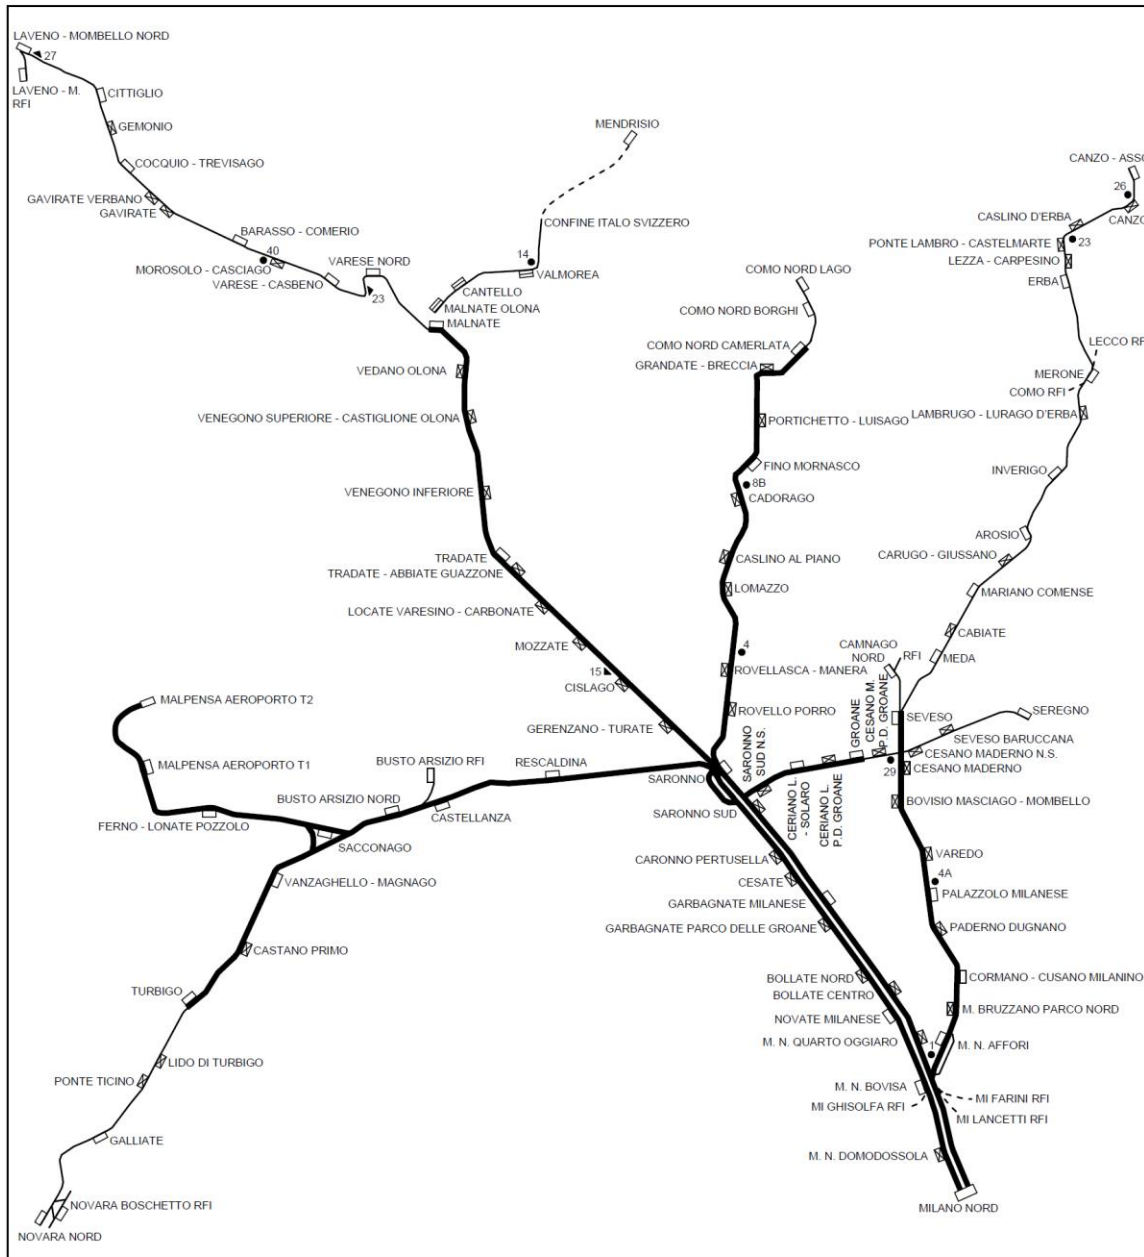
**Figura 1 – Rete FerrovieNord (fonte: Prefazione all’Orario di Servizio FerrovieNord)**

L'incidente oggetto della presente relazione d'indagine è avvenuto in prossimità della stazione di Inverigo, sulla tratta Inverigo-Lambrugo/Lurago della linea Milano Cadorna-Canzo/Asso della rete ferroviaria di FerrovieNord S.p.A. (*Figura 1*).

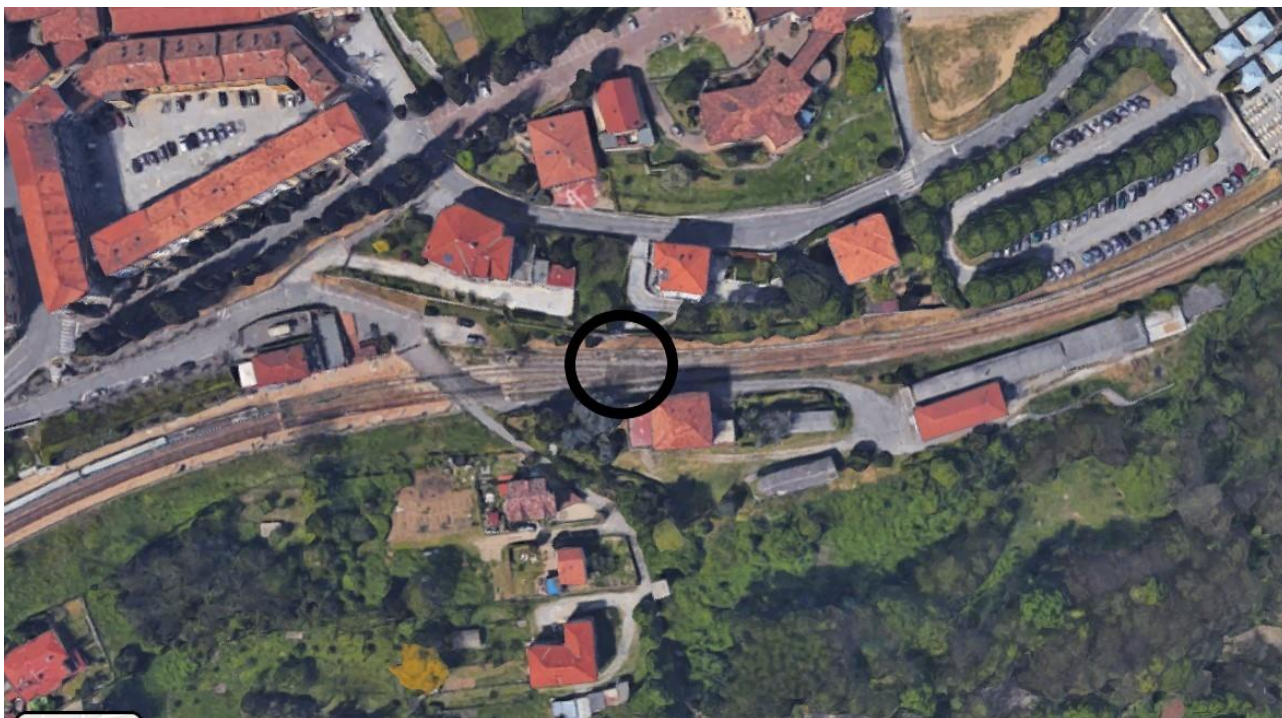
La collisione tra i due treni regionali avviene alle ore 18:37 circa, in corrispondenza del deviativo 2 della stazione di Inverigo (*Figura 5 e Figura 6*):

*Figura 5 – Foto aerea con evidenziato il punto di collisione dei due treni (fonte: Googlemaps)*

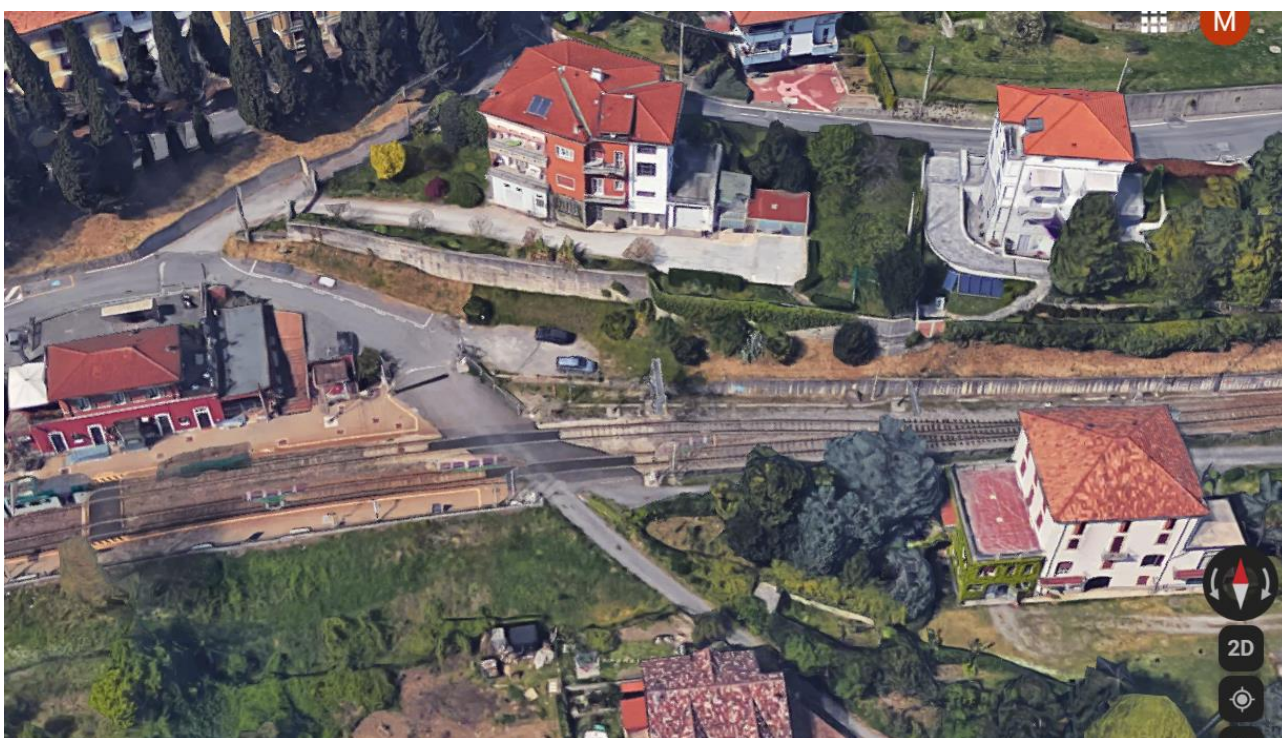
*Figura 6 – Foto aerea: partendo da sinistra sono visibili il fabbricato viaggiatori della stazione di Inverigo, il passaggio a livello su Via della Vittoria ed il deviatoio n. 2 prima del binario unico della linea tra le stazioni di Inverigo e Lambrugo/Lurago (fonte: Googlemaps)*

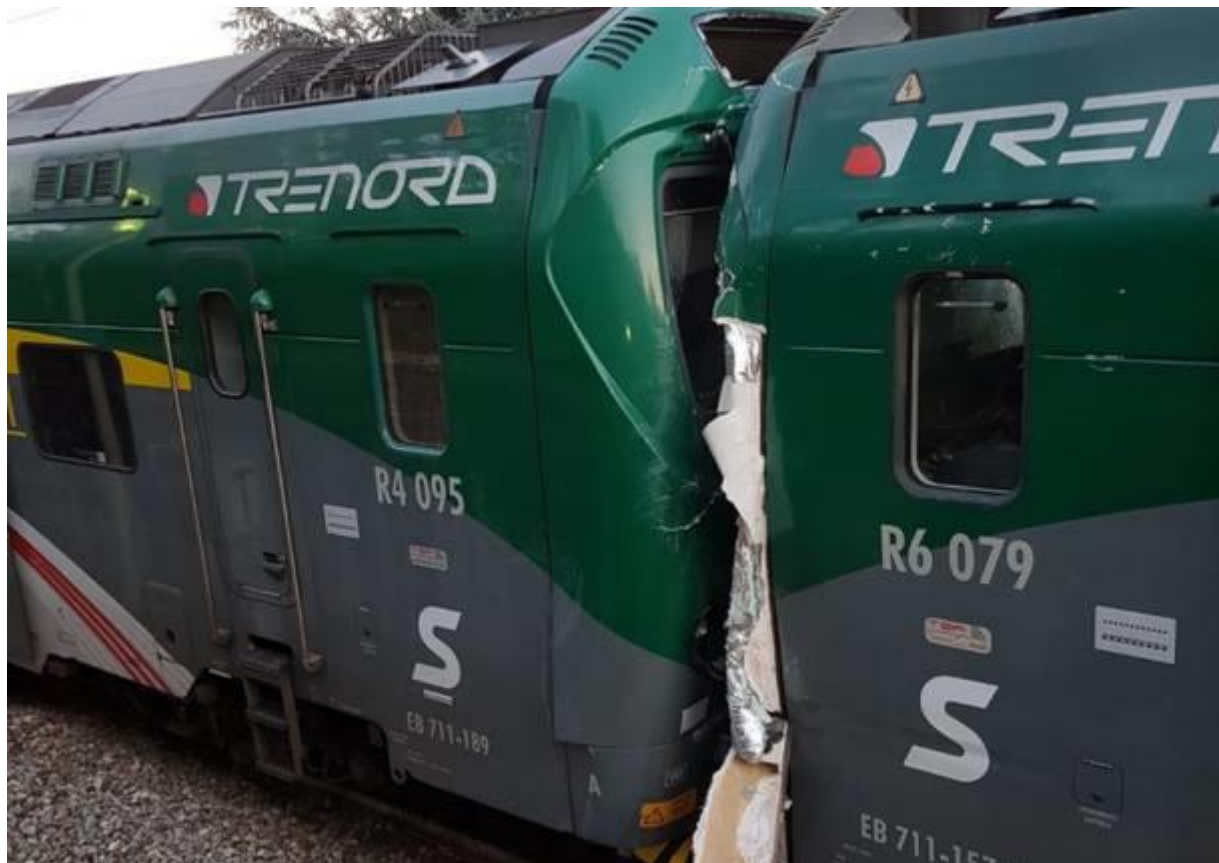
*Figura 7 – Foto delle carrozze pilota dei treni R 1665 (dx) e R 1670 (sx) (fonte Internet)*

Le due vetture pilota, a seguito della collisione frontale, riportavano danni alle cabine di guida, restando sulla sede ferroviaria senza deragliare.

A seguito della collisione, la situazione dei rotabili era quella riportata nella *Figura 7*:

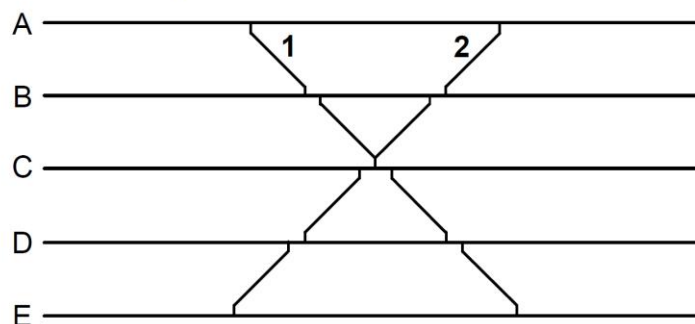
Figura a

Nella stazione intermedia C si indica l'incrocio nell'orario dei treni 1 e 2 qualunque sia l'intervallo di tempo esistente fra l'arrivo o transito dell'uno e la partenza o transito dell'altro.

*Figura 16 – Determinazione degli incroci d'orario (fonte: Allegato 2 al RCT di Ferrovienord S.p.A.)*

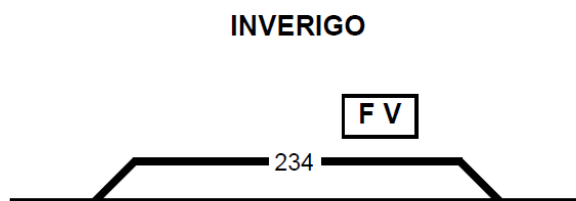
Negli schemi delle località di servizio la direzione da sinistra a destra corrisponde al senso di marcia dei treni dispari. Le misure che figurano su ogni schema riportano, in metri, la lunghezza dei binari rispettivamente, dove presenti, fra i rispettivi segnali di partenza o fra il segnale di partenza e quello di termine itinerario; negli altri casi fra le traverse limite, fra la traversa limite ed il paraurti oppure fra la traversa limite ed il punto estremo del binario.

**Figura 17 – Schema planimetro della Stazione di Inverigo (fonte: Prefazione all’Orario di Servizio FerrovieNord S.p.A.)**
