BEA-TT

Rapport d'enquête technique
sur l'accident mortel
survenu le 10 novembre 2006
en gare de Chaville Rive Droite (92)

Affaire n° BEATT-2006-015

**Rapport d'enquête technique sur l'accident mortel
survenu le 10 novembre 2006
en gare de Chaville Rive Droite (92)**

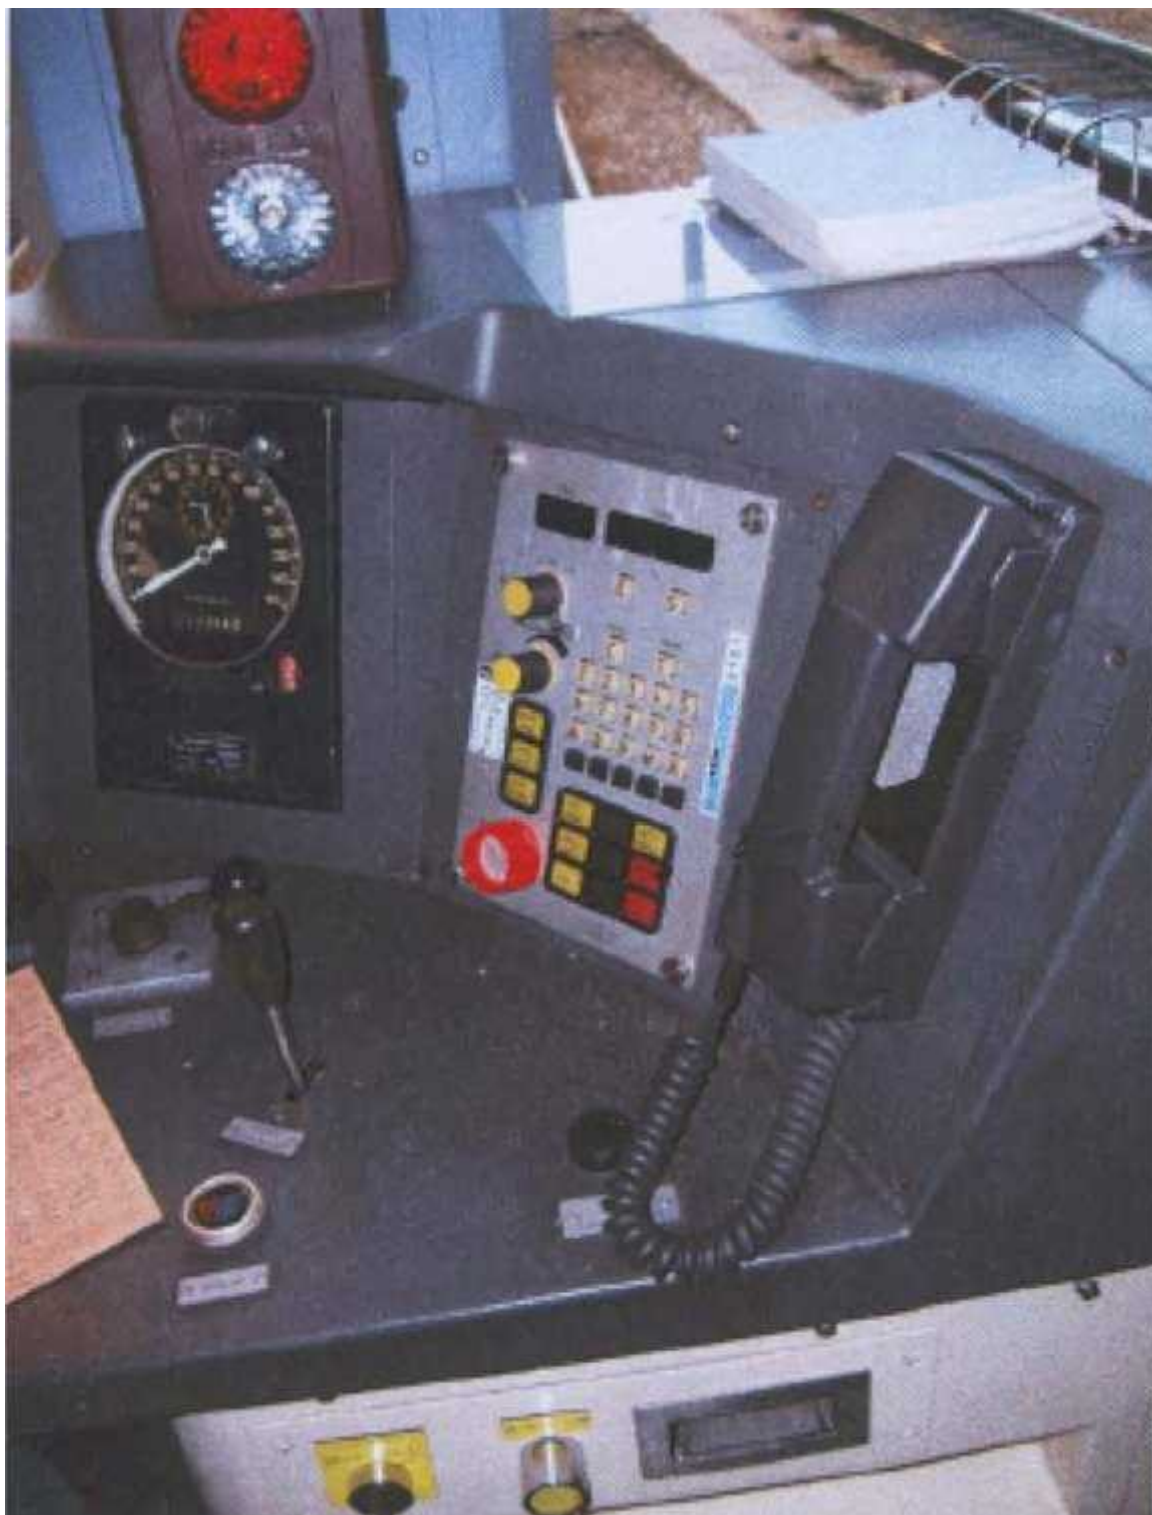
Annexe 4 : Alarmes perçues par le conducteur en cabine
Annexe 4-1 : alarmes perçues par le conducteur en cabine lors de l'actionnement d'un SAI
(cliché SNCF)

Sur la partie gauche du pupitre du conducteur sont disposées deux lampes de couleur rouge, repérées LS (FP) GA et LS (FP) DO indiquant respectivement la position des portes situées à gauche du train (GA) et à droite du train (DO). Lorsqu'elles sont allumées, ces lampes informent le conducteur qu'au moins une porte du train est ouverte du côté indiqué. En cas d'ouverture d'une porte après actionnement d'un SAI, la lampe latérale concernée est allumée.

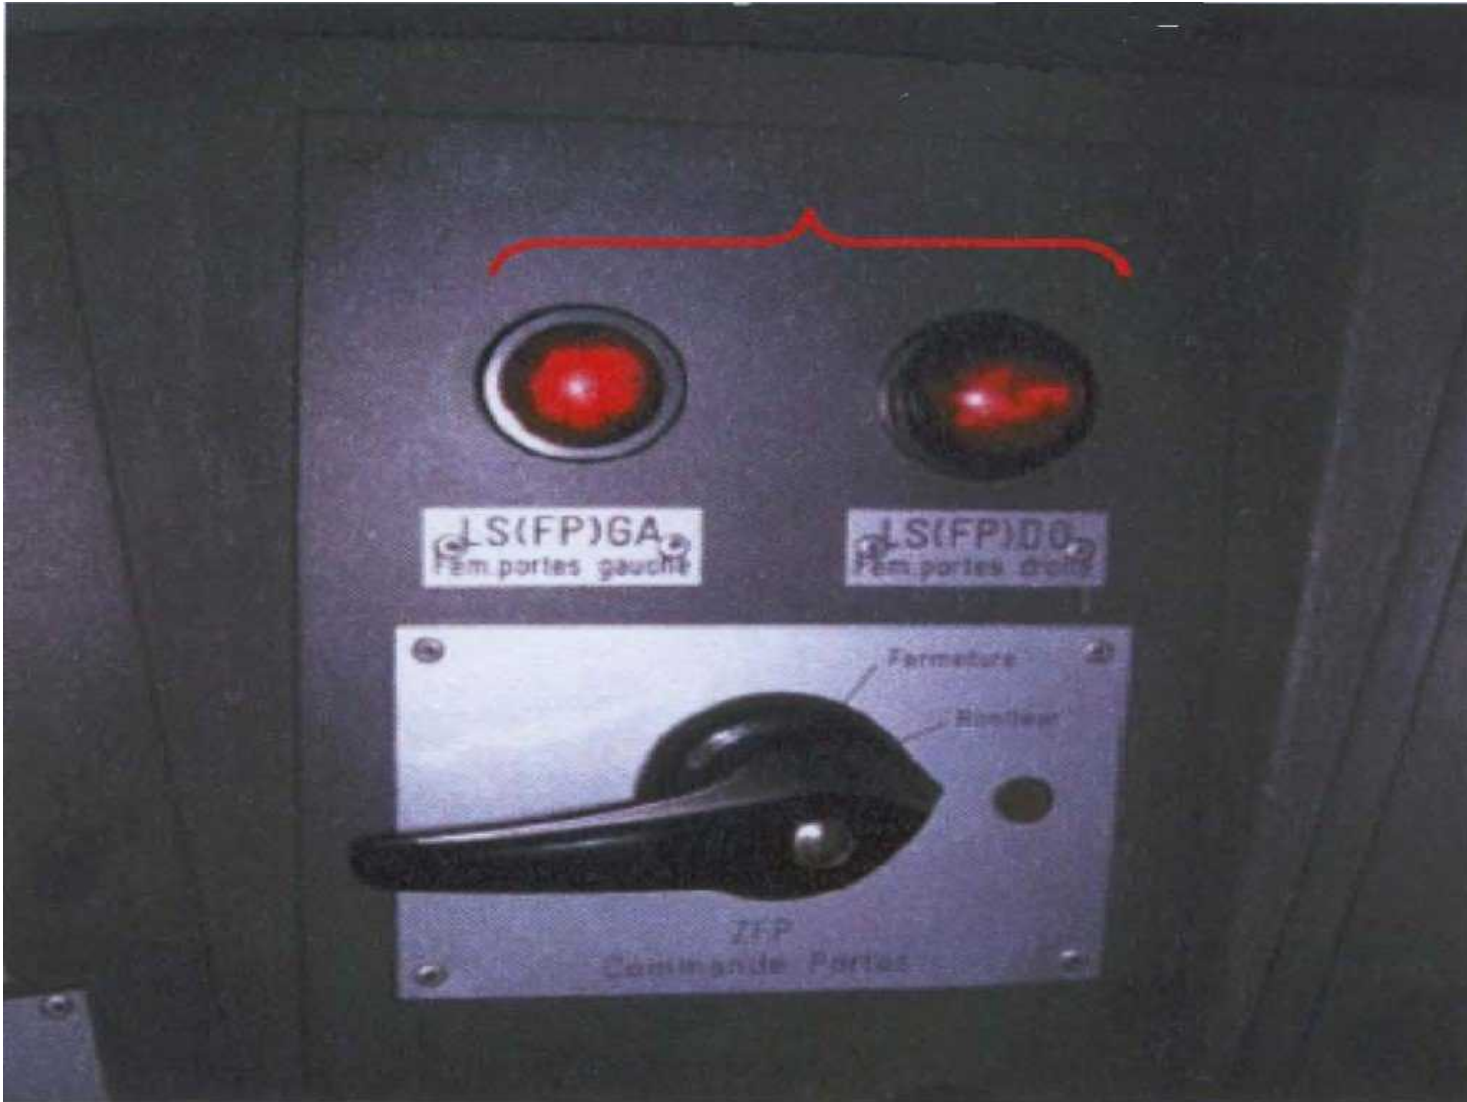
Annexe 4-2 : alarmes perçues par le conducteur en cabine lors de l'ouverture d'une porte après actionnement d'un SAI (cliché SNCF)

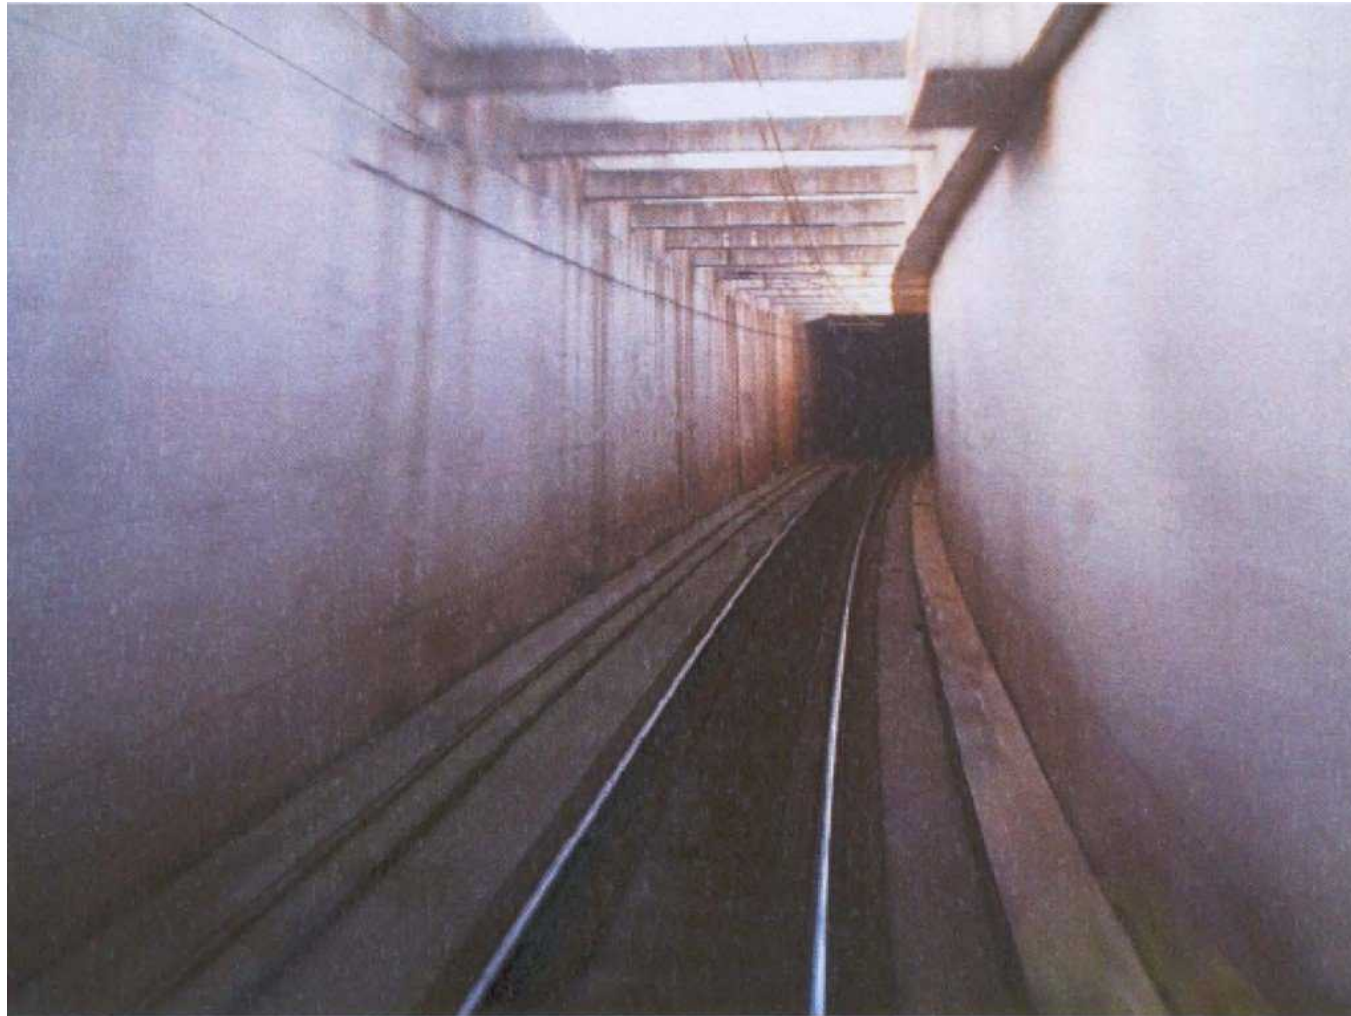
Annexe 5 : Zone du saut de mouton de Viroflay voie 1
Configuration des lieux interdisant l'arrêt du train en pleine voie (cliché SNCF)
