Drážní inspekce
The Rail Safety Inspection Office

Investigation Report of Railway Accident

Collision of an auxiliary shunting rolling stock with stuck train No. Os 9756 between
Peruc and Klobuky v Čechách stations, km 75,628

Saturday, 31st March 2012

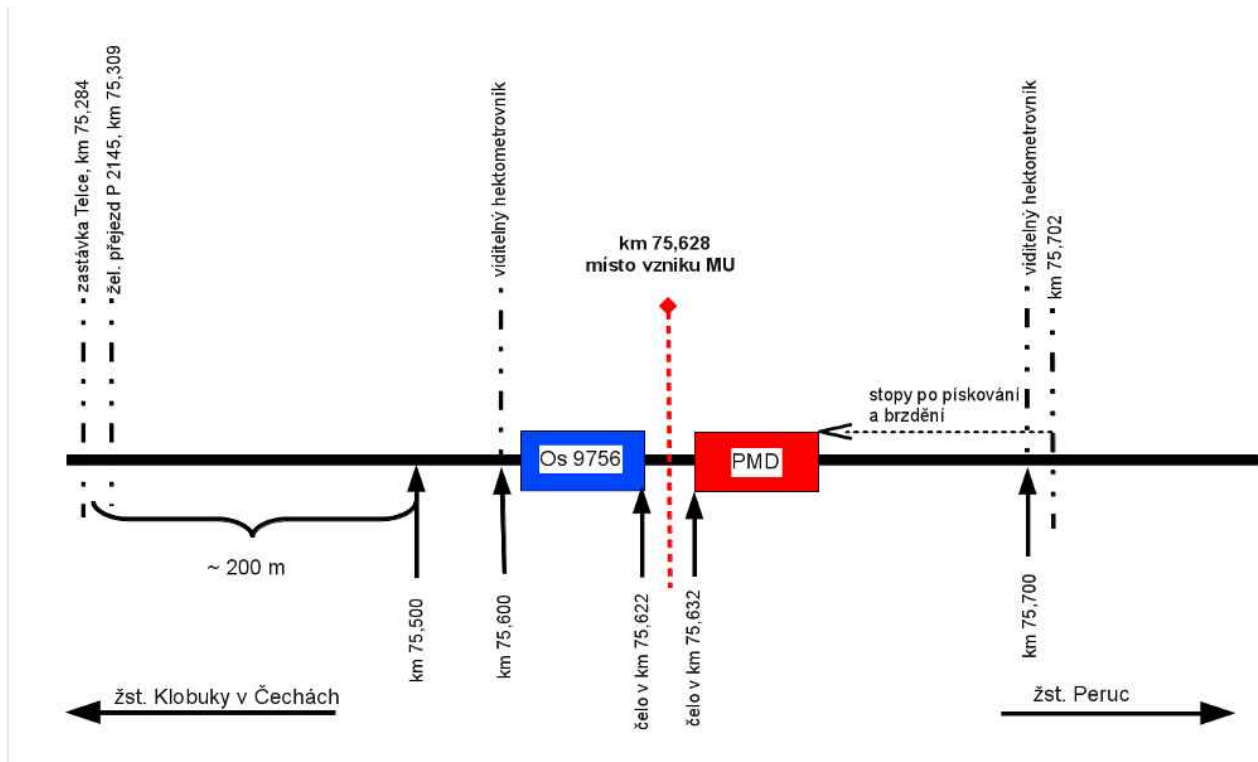
Obr. č. 1: náčrtek z místa MU

Na místě MU bylo ohledáním zjištěno, že ke srážce došlo v km 75,628. Vlak Os 9756 se po srážce posunul zpět směrem k žst. Klobuky v Čechách, jeho čelo se nacházelo v km 75,622, a PMD se po srážce posunul zpět směrem k žst. Peruc, jeho čelo se nacházelo v km 75,632. Podle umístění trosek v kolejišti bylo místo srážky určeno v km 75,628. Obě HDV byla viditelně poškozena. U HDV vlaku Os 9756 navíc došlo k úniku nafty z palivové nádrže. Ohledáním součástí dráhy nebyly zjištěny závady. Na hlavách kolejnic byla v délce 64 m, od km 75,702 ke konci pomocného HDV zjištěna zřetelná stopa po pískování a brzdění. Poblíže konce vlaku Os 9756, cca 8 m vpravo ve směru jeho původní jízdy, byl zjištěn osazený hektometrovník s dobře čitelným údajem 75,6. Vlevo ve směru původní jízdy vlaku Os 9756, cca 78 m před jeho čelem, bylo zjištěn osazený hektometrovník s dobře čitelným údajem 75,7.

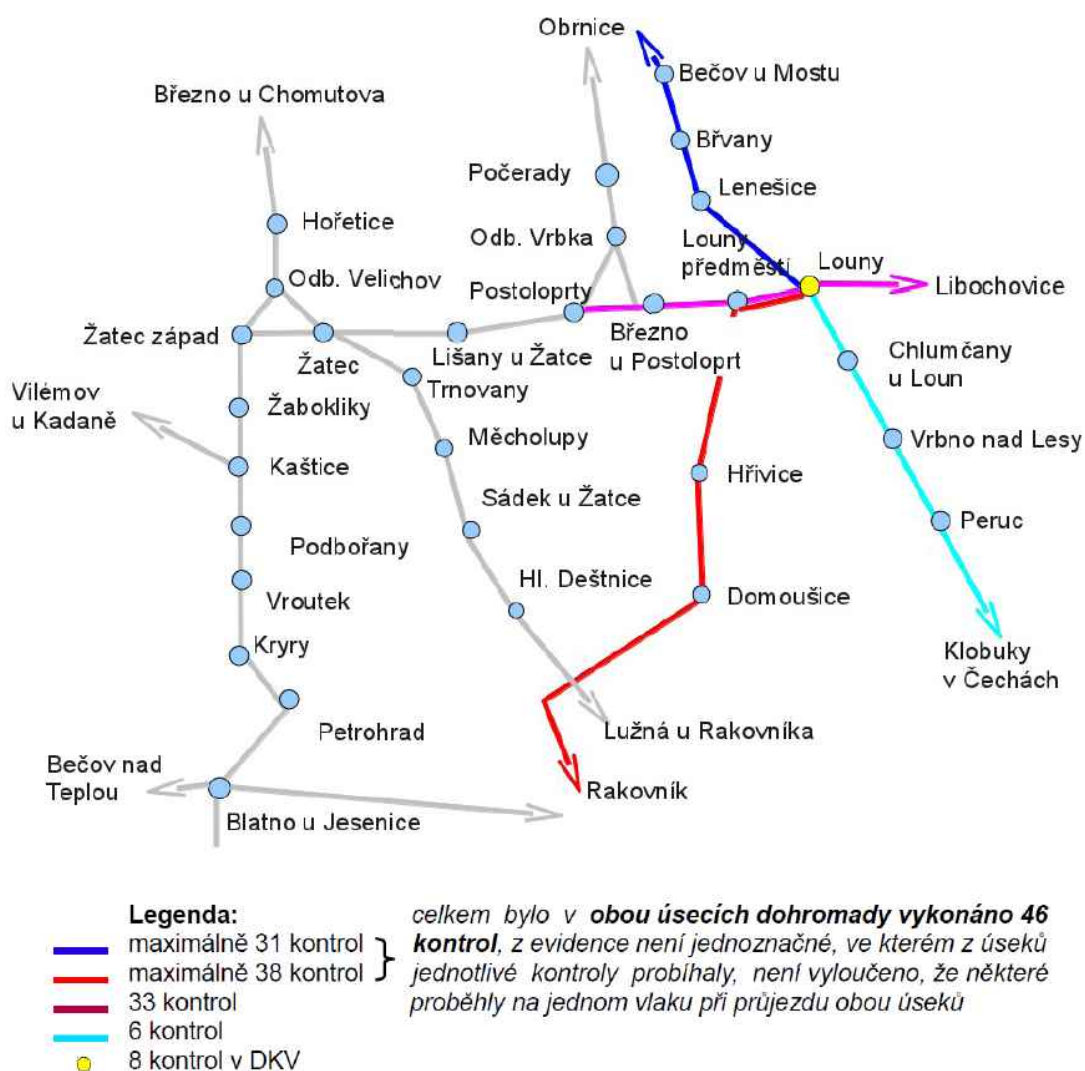
Obr. č. 2: rozložení kontrolní činnosti PP Louny

Kontrolní činností bylo zjištěno 23 závad ve výkonu zaměstnanců, všechny byly projednány. Jak je patrné z obrázku č. 2, těžiště kontrolní činnosti spočívalo na rameni Most – Louny – Rakovník a na rameni Postoloprty – Louny – Lovosice. Na rameni Louny – Klobuky v Čechách – Slaný byl výkon kontrolní činnosti zcela minimální, z celkového počtu kontrol bylo na trati Slaný – Louny provedeno pouze 6 kontrol, tj. 6,45 % ze všech provedených kontrol. Dále byly 3 kontroly provedeny na vlacích Os 9753 (dne 5. 9. 2011, 6. 11. 2011 a 20. 11. 2011), 2 kontroly na vlacích Os 9754 (dne 6. 11. 2011 a 20. 11. 2011) a 1 kontrola na vlaku Sp 1711 dne 4. 1. 2012. Zjištěna byla pouze jedna závada, dne 6. 11. 2011, chybějící podpis v knize předávky.

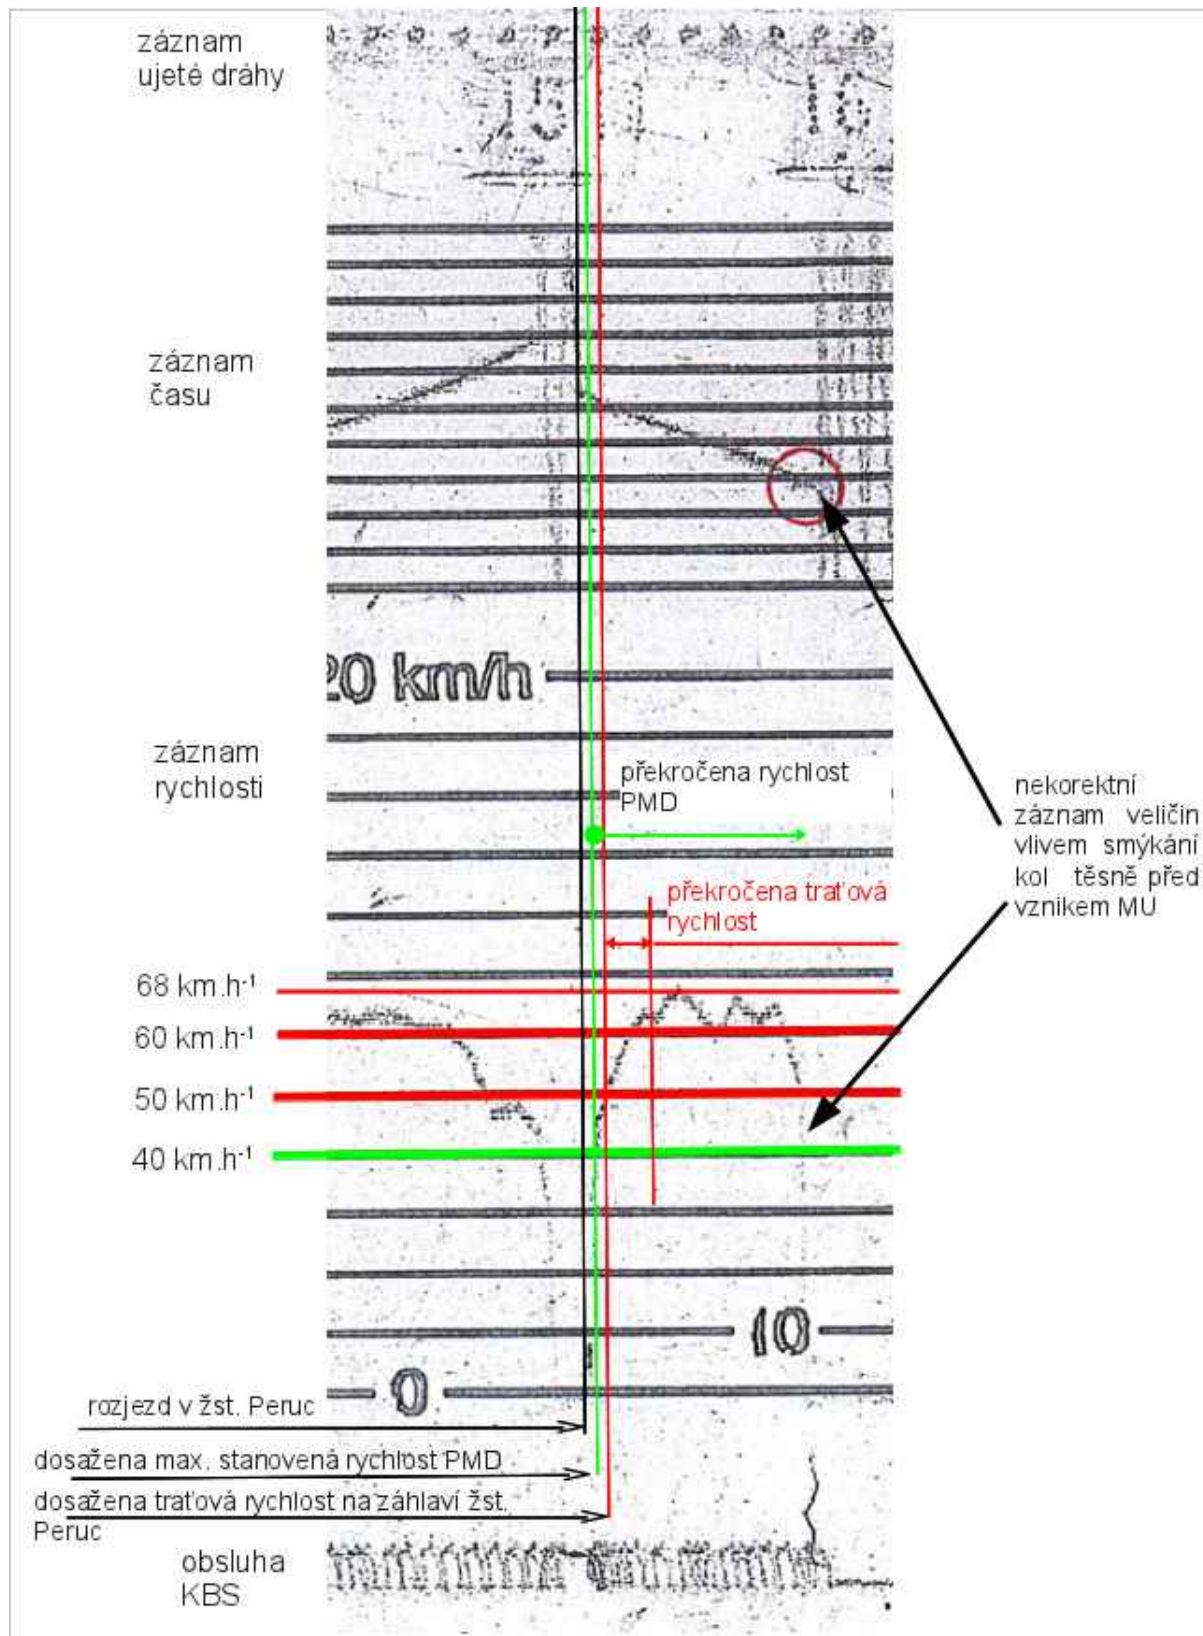
Obr. č. 3: část rychloměrného záznamu HDV CZ-ČD 95 54 5 809 434-4 od rozjezdu ze žst. Peruc do vzniku MU

V 15:27 hodin uviděl strojvedoucí vlaku Os 9756 rychle se přibližující HDV PMD a začal kroužením rukou dávat návěst „Stůj, zastavte všemi prostředky“. Strojvedoucí PMD jej a posléze i stojící HDV vlaku Os 9756 zaregistroval a zavedl rychločinné brzdění společně s pískováním. Vzhledem k mokřým kolejnicím po předchozím dešti a spádu traťové koleje došlo ke smýkání kol HDV a následně k nárazu do stojícího HDV vlaku Os 9756.

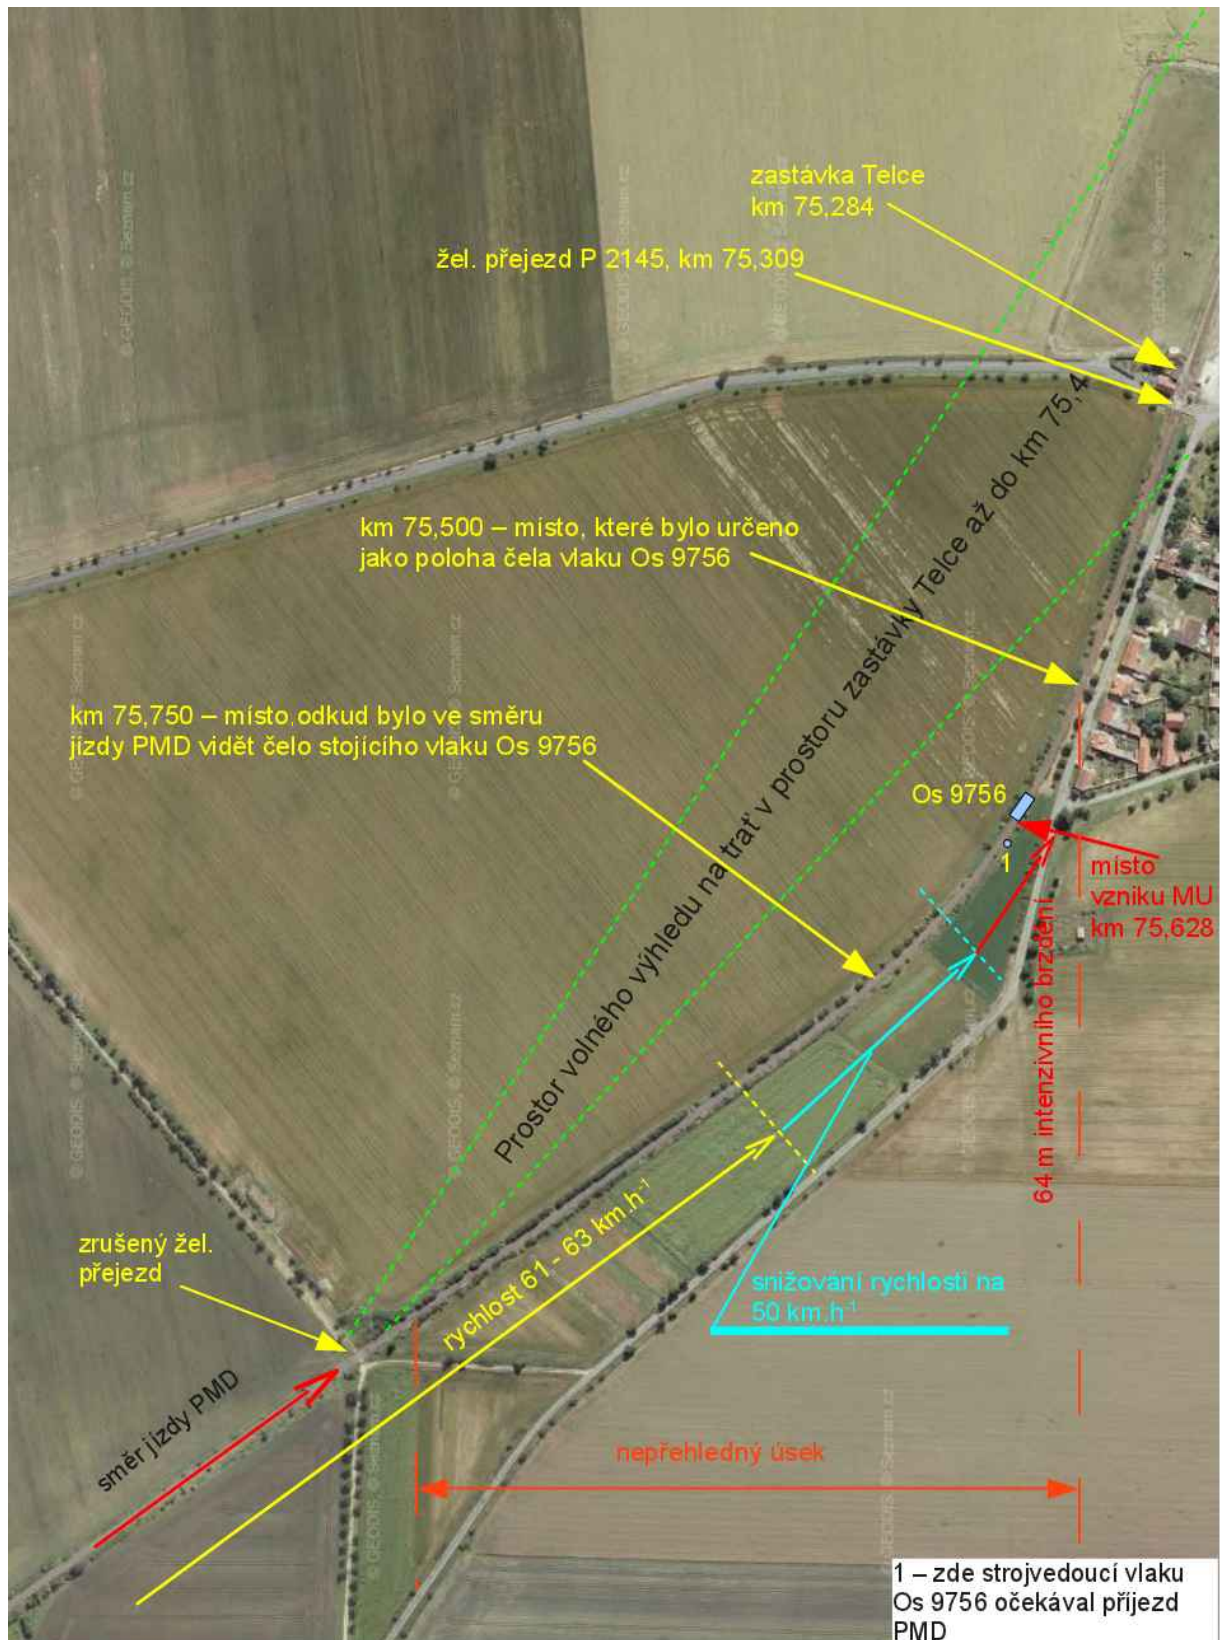
Obr. č. 5: celková situace místa vzniku MU

zemědělsky využívanou krajinou, převážně v úrovni okolního terénu. Hranice mezi pozemkem dráhy a ostatními pozemky je nepravidelně zarostlá především keřovitými, náletovými dřevinami. Za bývalým železničním přejezdem, od km 76,150, vlevo ve směru jízdy DV ze žst. Peruc, trať klesá mírně pod úroveň okolního terénu. Na této terénní hraně, vysoké do 1,5 m, je porost nízkých náletových dřevin téměř souvislý. Tento porost společně s nevelkým zahloubením oproti okolnímu terénu znemožňuje výhled do oblouku v místě vzniku MU z obou stran jízdy DV. Z jedoucího PMD tedy nebylo vidět HDV uvázlého vlaku a rovněž i z uvázlého vlaku nebylo vidět HDV PMD. Před začátkem tohoto nepřehledného úseku je ve směru jízdy PMD téměř nerušený výhled na trať v prostoru zastávky Telce, až přibližně do km 75,400. Současně je z místa MU nerušený výhled na záhlaví žst. Peruc.

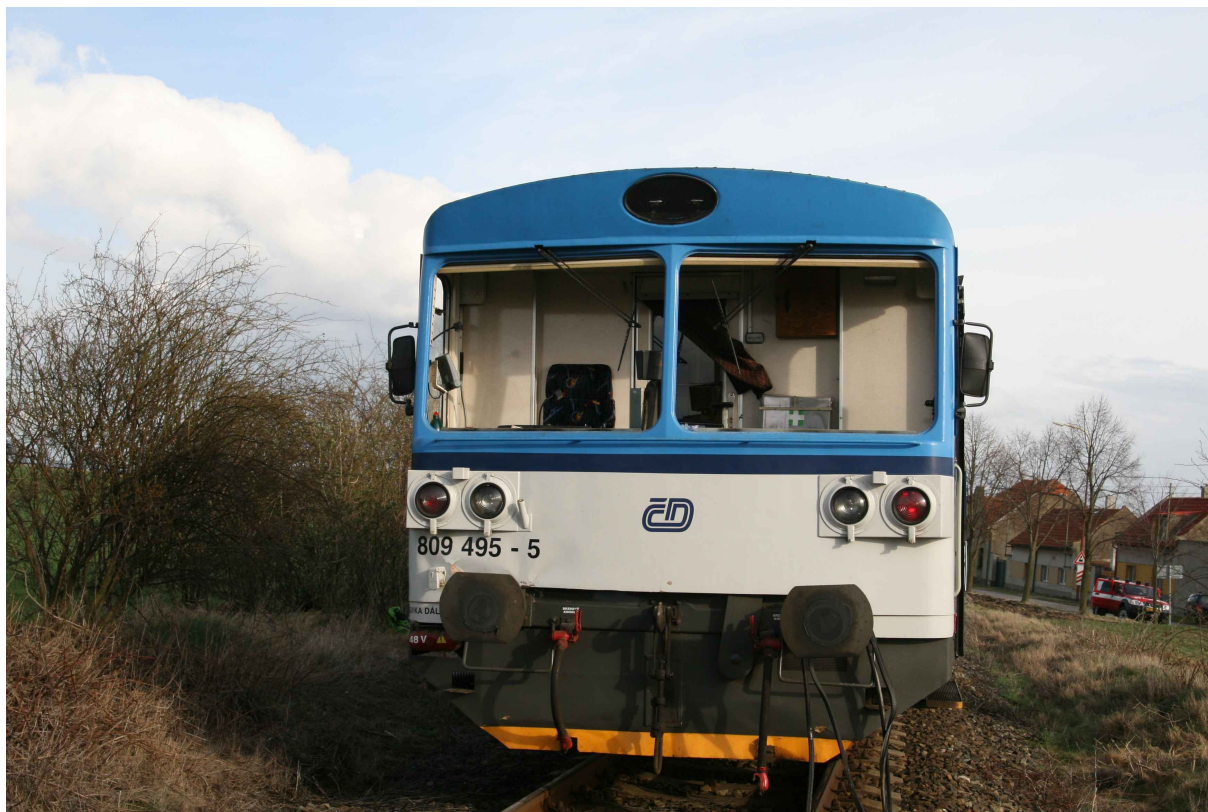
Foto 1: pohled na čelo vlaku Os 9756

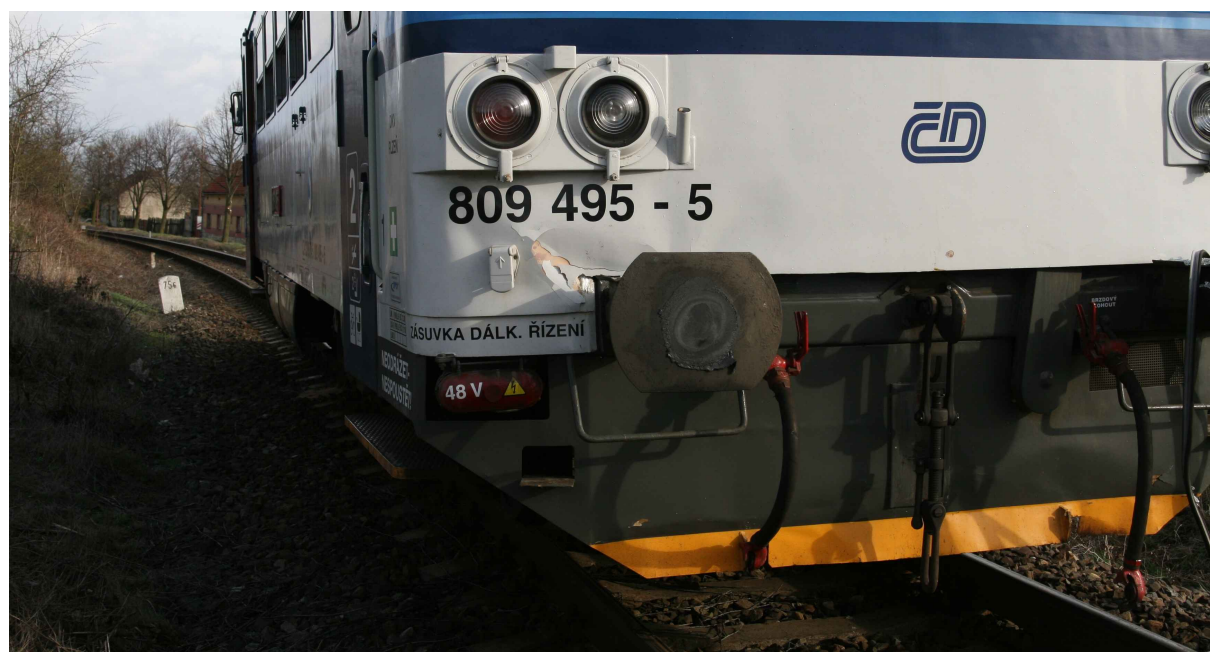
Foto 2: za vlakem Os 9756 dobře viditelný hektometrovník 75,6

V blízkosti místa vzniku MU se nachází hektometrovníky 75,6 a 75,7. Hektometrovník 75,6 je ve směru od začátku ke konci trati (směr jízdy vlaku Os 9756) umístěn vpravo od osy koleje, hektometrovník 75,7 je umístěn vlevo od osy koleje. Oba hektometrovníky byly v době vzniku MU čitelné a dobře viditelné.

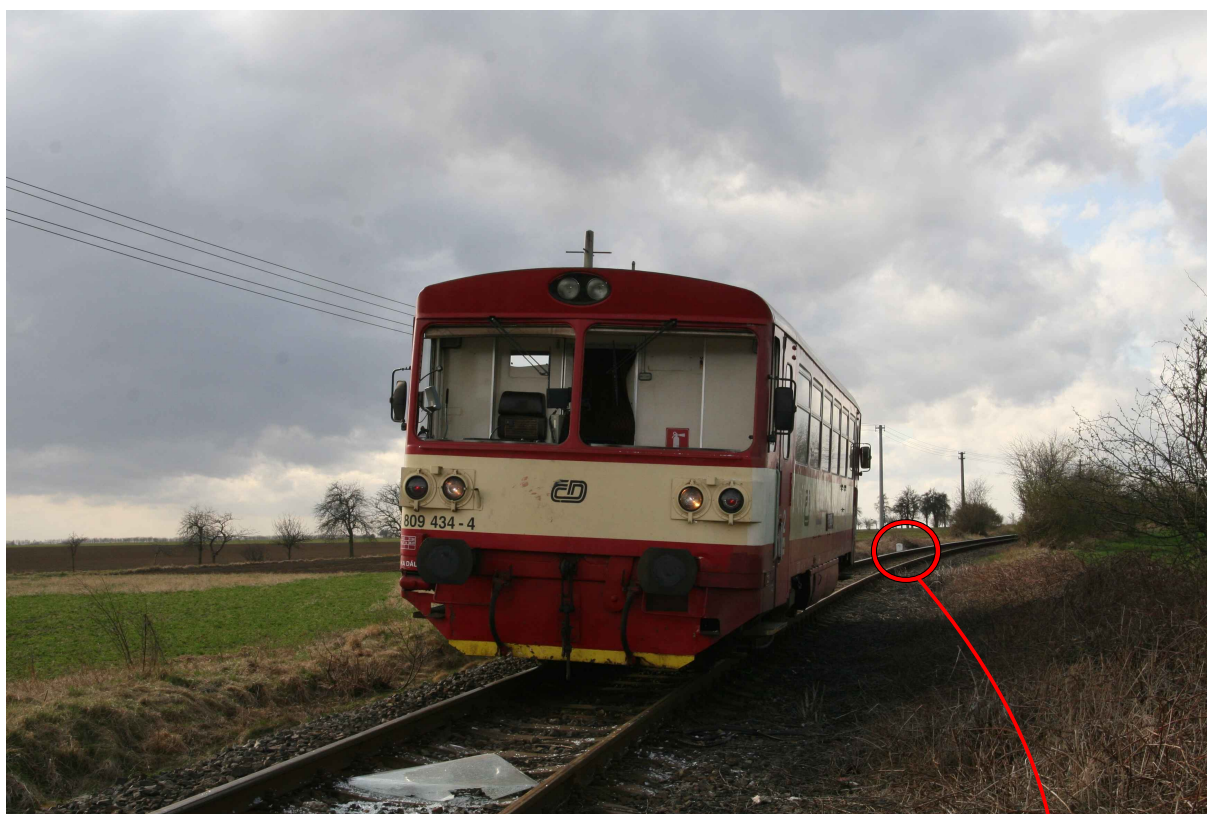
Foto 3: pohled na HDV PMD, střepy čelních oken leží v místě nárazu

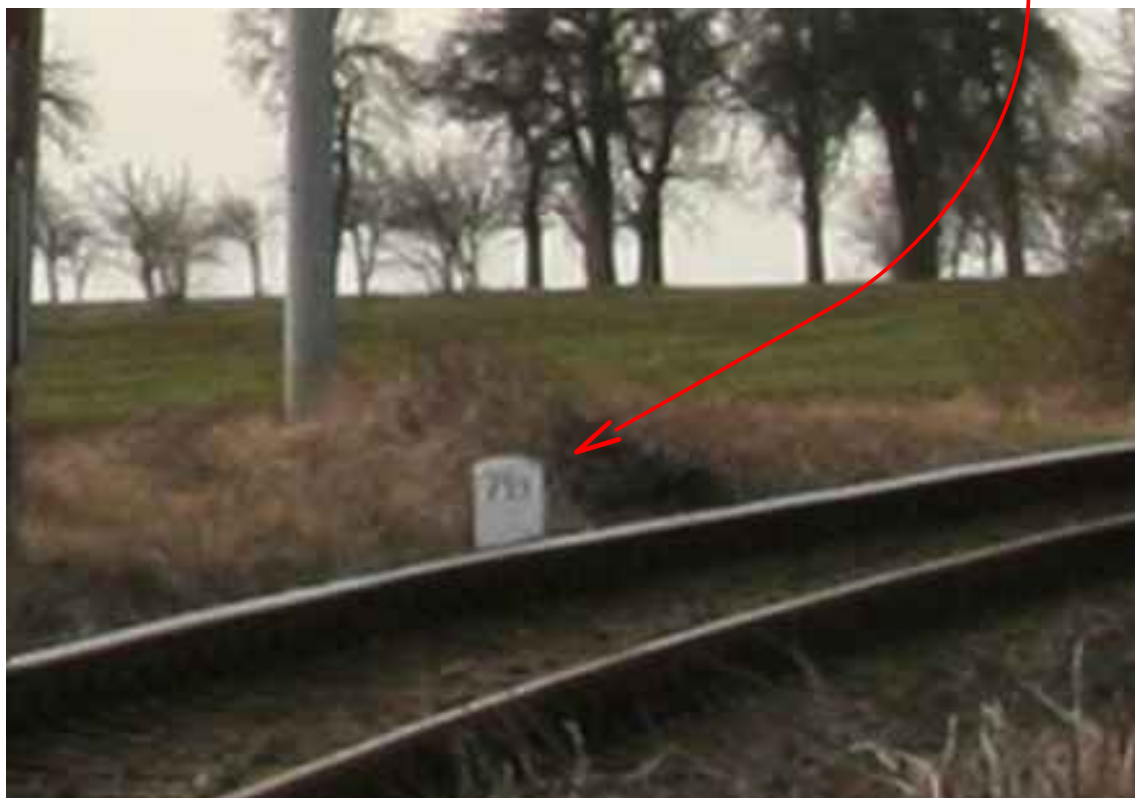
Foto 4: výřez z předchozího foto, z místa vzniku MU dobře viditelný hektometrovník 75,7

- při zjišťování polohy vlaku Os 9756 viděl staničnick v dálce před vlakem a v dálce za vlakem, hektometrovníku nacházejícího se v bezprostřední blízkosti HDV si nevšiml;
