Zusammenfassung
Sicherheitsuntersuchungsbericht
Entgleisung eines Güterzuges
des Eisenbahnunternehmens Lineas
Aubange - 19. Mai 2017

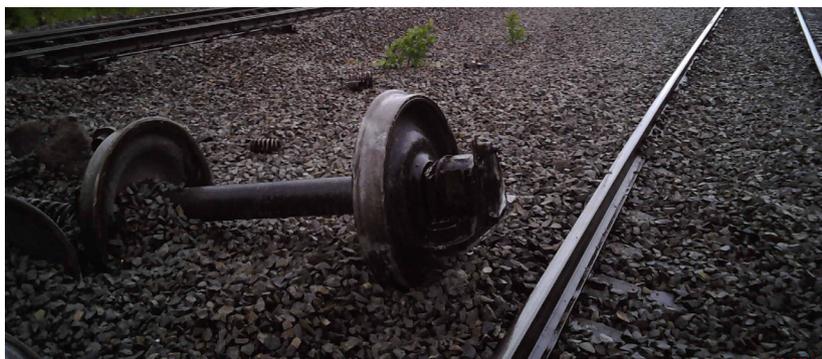
Die Entgleisung des 24. Güterwagens (Nr. 3368 4952 072-9) ist die Folge des Bruchs des rechten Rads des Radsatzes 3-3' des Güterwagens (siehe nachstehende Abbildung).

Illustration of a Sggmrs-type wagon, showing the 3-3' axle.

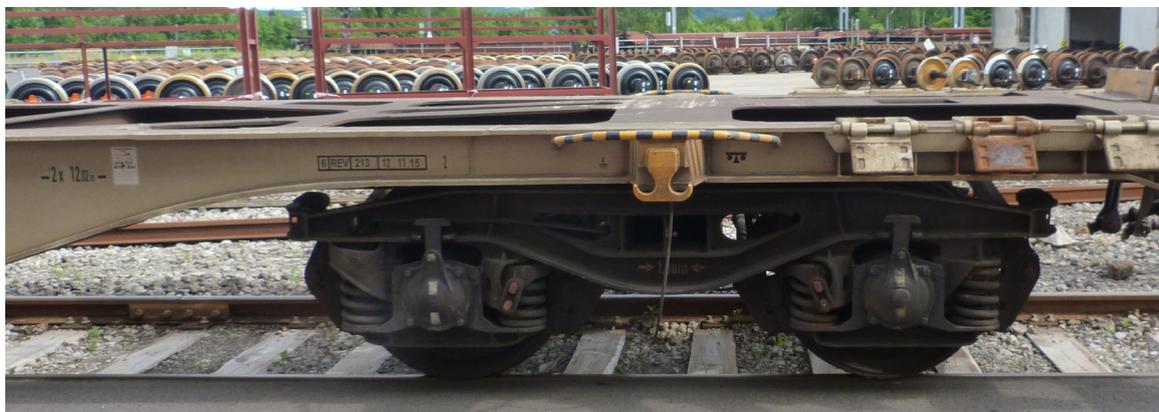
Die Überprüfung des Rades wurde jedoch durch dessen Design erschwert: Das nachstehende Foto liefert einen Anhaltspunkt des sichtbaren Teils vom Rad eines Güterwagens desselben Typs wie der Güterwagen 33 68 4952 072-9.

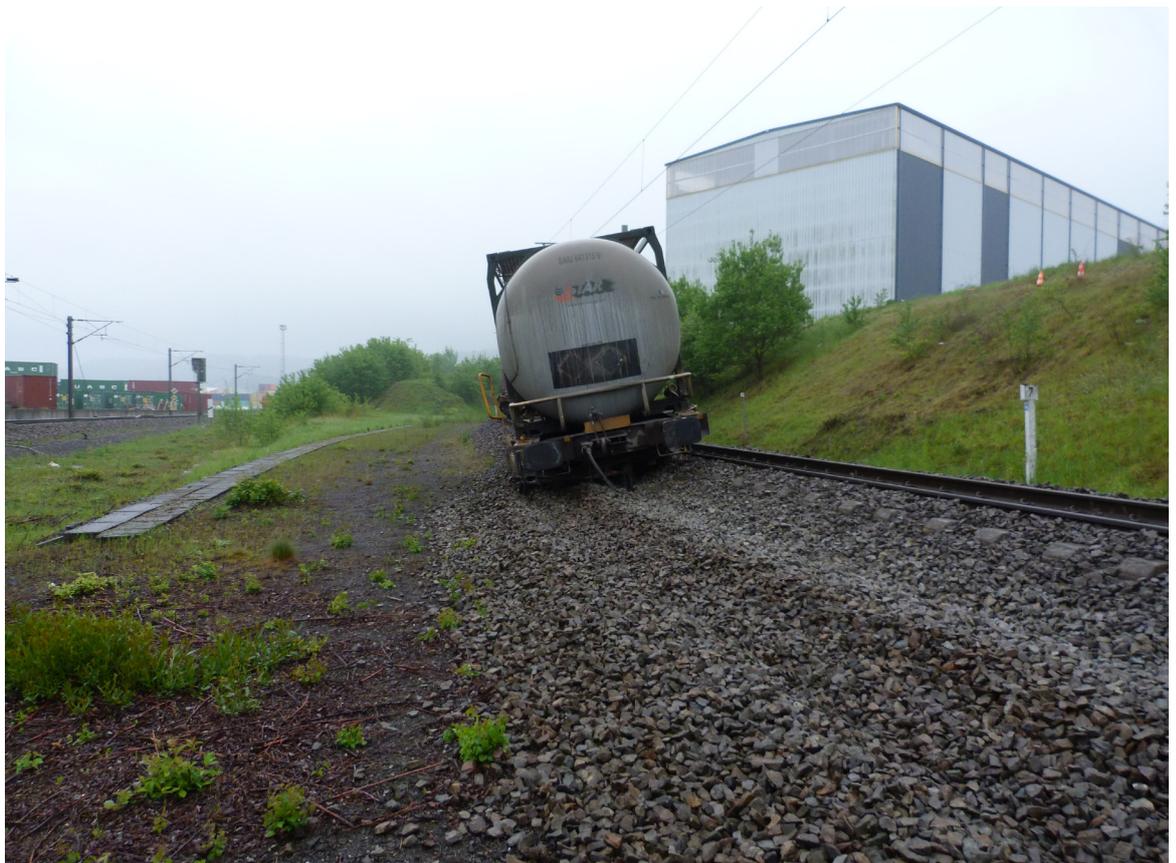
Die Prüfungen und die gesammelten Erfahrungswerte hatten es VTG erlaubt, festzulegen, dass weder die Höhe des Spurkranzes noch die äquivalente Konizität die kritischen Werte während der Verwendung der LL-Bremssklotzsohlen überschritten hatten, selbst nach einer Laufleistung von über 200.000 km.

Gemäß den für diesen Güterwagen verfügbaren Daten, hatte der Güterwagen zum Zeitpunkt des Unfalls ungefähr 193.000 km seit der letzten Profilberichtigung der Räder im Oktober 2015 gelaufen.
