BEA-TT

*Rapport d'enquête technique
sur le choc d'un train
de voyageurs contre un heurtoir
survenu le 12 juillet 2011
en gare de Calvi (2B)*

avril 2012

Affaire n° BEATT-2011-009

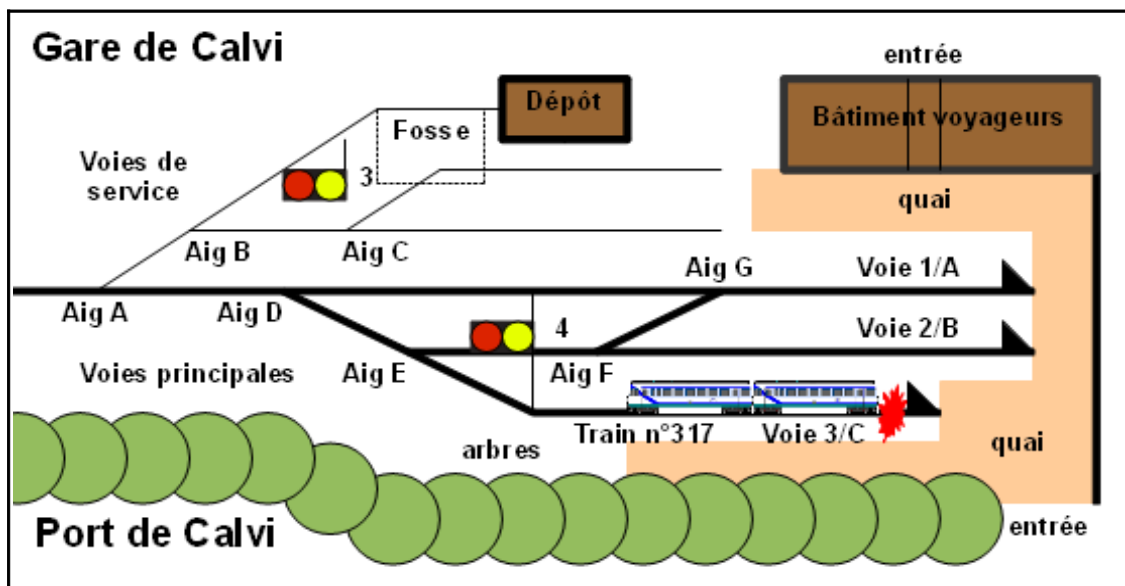
Figure 1 – Plan de situation de l'accident

Compte tenu de la longueur du quai la bordant, le conducteur doit amener son train, composé d'un autorail X97055 et d'une remorque XR9705, jusqu'à l'extrémité de la voie et se mettre en appui sur le heurtoir. A l'entrée en gare, il constate la présence de nombreux voyageurs sur le quai, dont deux enfants qui courent le long de la voie concernée en engageant le gabarit du train. Il fait usage du sifflet, ralentit et exécute son arrêt en surveillant les voyageurs qui tardent à réagir. Le train percute le heurtoir à 5 km/h à 17h55.

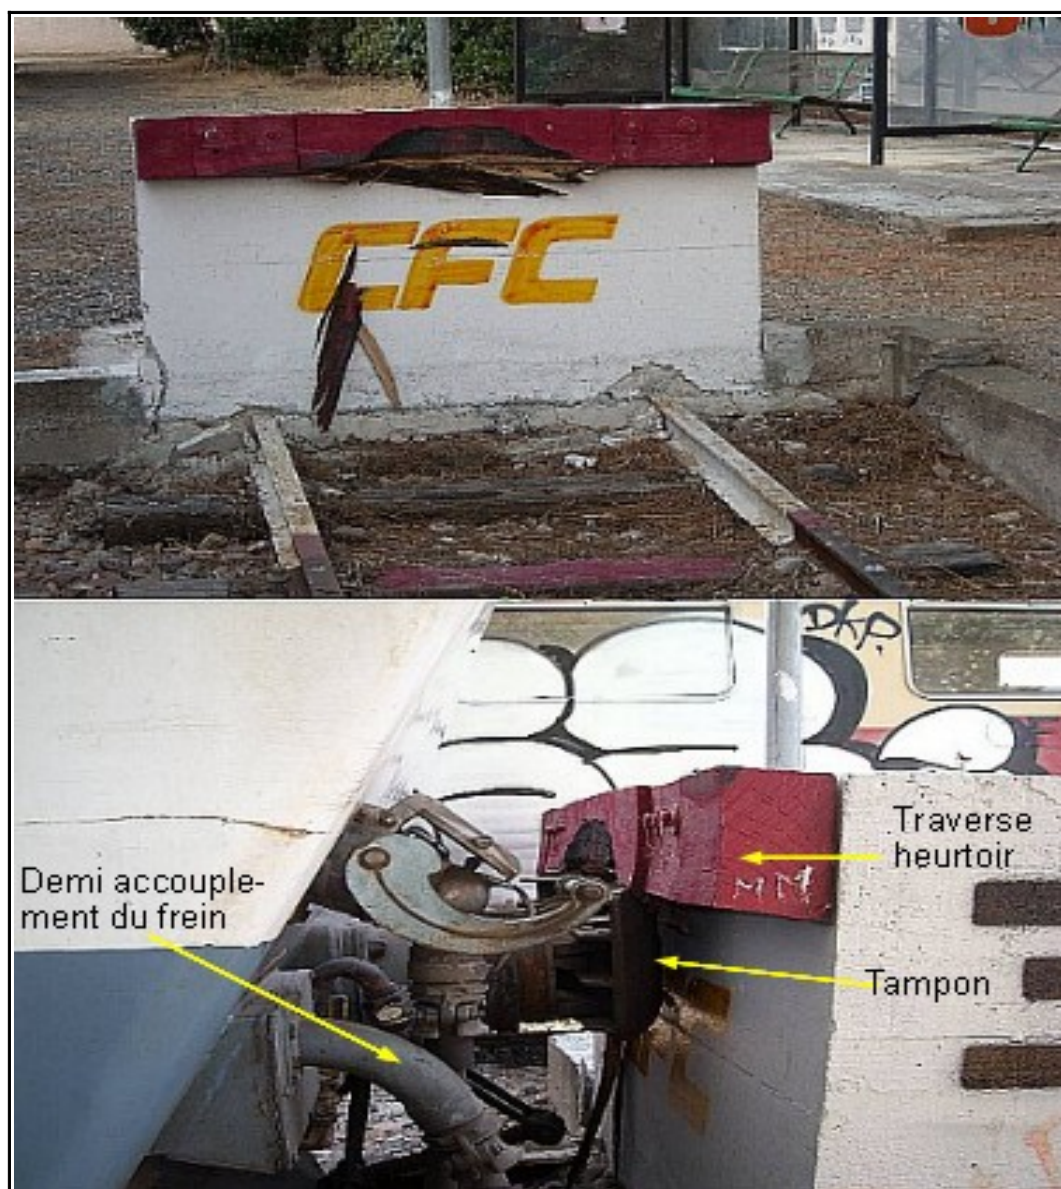
Figure 2 - Le heurtoir de la voie 3/C et le train n°317 après l'accident

L'accident n'a causé qu'une blessure légère à un passager du train projeté en avant lors du choc contre le heurtoir de la voie 3/C. Ce voyageur blessé, dont la jambe droite présentait une entaille, a été pris en charge par les agents des CFC de la gare de Calvi qui l'ont transporté jusqu'à l'antenne médicale locale avec un véhicule de service, sans prévenir les services de secours.

L'engin moteur du train concerné a fait l'objet d'un examen sous caisse, sur la fosse du dépôt de Calvi, après son retour sans passager de l'île Rousse. Il n'a pas subi de dégâts.

Le heurtoir enfoncé a été réparé dès le lendemain de l'accident.

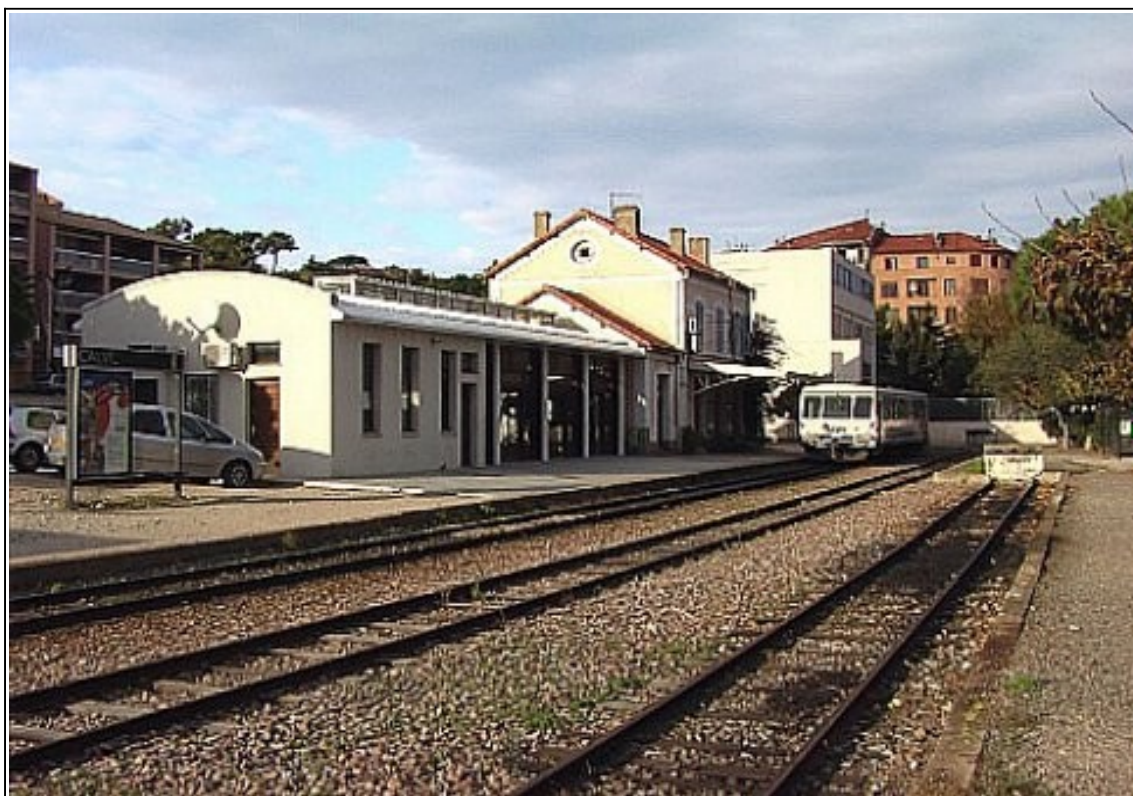
Figure 3 - Les voies à quai de la gare de Calvi

La gare de Calvi est terminus de la ligne de la Balagne. Elle comprend 3 voies principales à quai terminées par des heurtoirs et un faisceau de voies de service donnant accès au dépôt de Calvi.

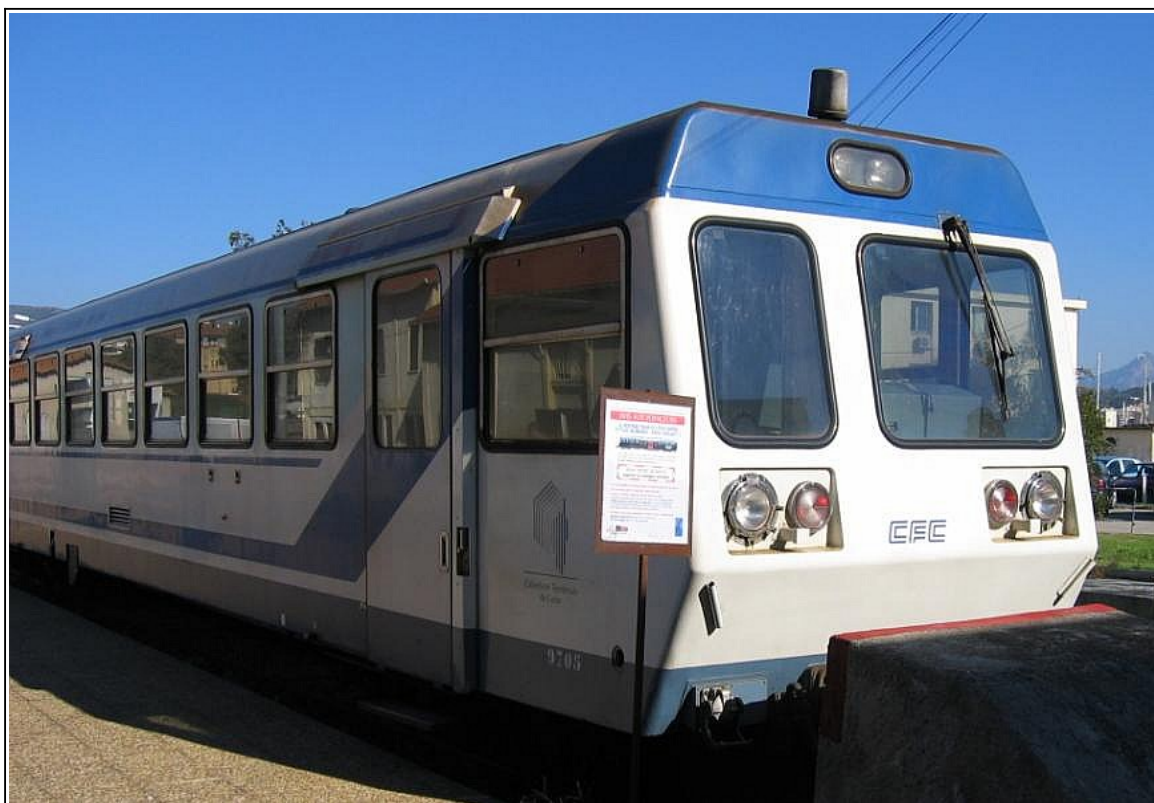
Figure 4 - Un autorail de type X97050

L'accident s'est produit avec un autorail X97055 tractant une remorque XR9705 présentant respectivement les caractéristiques suivantes :

- la motrice a une longueur de 18,3 mètres et un poids à vide de 35,6 tonnes ; elle offre 48 places assises ; elle est équipée d'un frein automatique et d'un frein d'immobilisation ;
- la remorque est également longue de 18,3 mètres et pèse à vide 22,4 tonnes ; elle dispose de 57 places assises ; elle est dotée de freins.

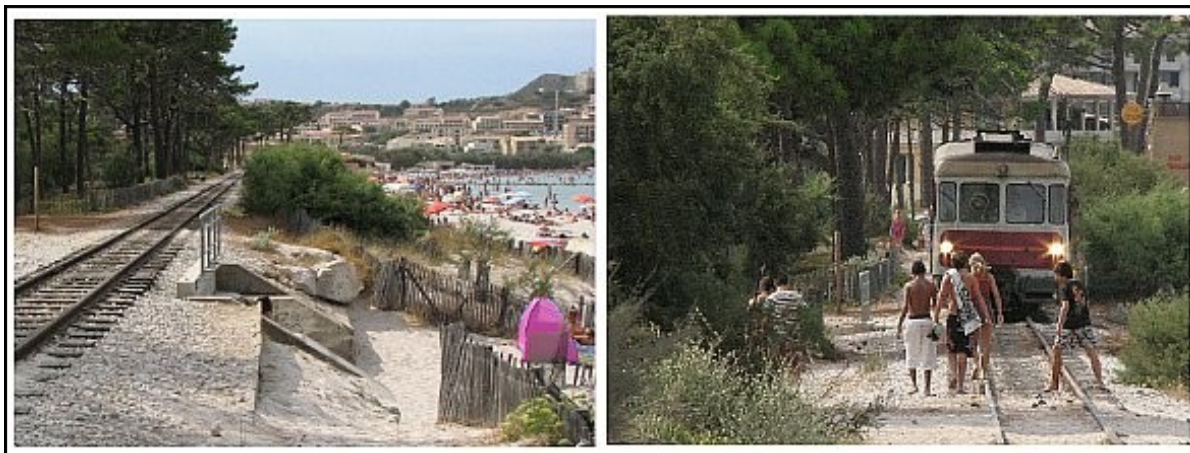
Figure 6 - La ligne en amont à la gare de Calvi, au bord de la plage

De plus, en période d'affluence estivale, cette ligne qui longe les plages est traversée par de très nombreux vacanciers peu attentifs à la circulation ferroviaire et aux risques qu'elle présente ainsi qu'en témoigne la figure 6.

Les conducteurs des trains doivent donc faire preuve d'une vigilance soutenue, ralentir souvent et utiliser fréquemment le sifflet en période d'affluence estivale.

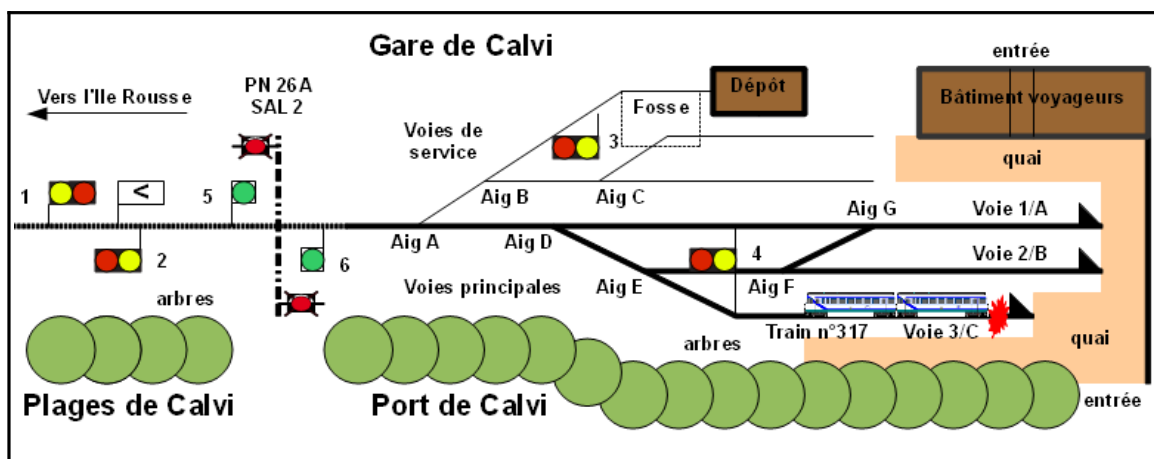
Figure 7 - Schéma des installations de la gare de Calvi

Environ 130 mètres après le repère d'entrée, la ligne ferroviaire est traversée, dans la zone de gare, par une voie routière qui dessert le port de Calvi. Ce passage à niveau, référencé PN n°26A, est équipé d'une signalisation automatique lumineuse et sonore complétée de deux demi-barrières. Il est précédé, de chaque côté sur la voie ferrée, d'un signal de contrôle de fermeture des demi-barrières qui ne peut être franchi par une circulation ferroviaire que s'il est au vert, indiquant ainsi que les deux demi-barrières sont baissées.

La gare de Calvi n'est pas munie de signaux de contrôle d'itinéraire. Les aiguillages doivent donc y être franchis au pas après que le conducteur du train ait vérifié, de sa cabine, la position de leurs aiguilles prises en pointe. En cas de doute, il doit s'arrêter avant l'aiguillage et en faire contrôler la position par le chef de train. Le mémento du conducteur des CFC décrit cette procédure dans la fiche dénommée « conduite à tenir dans un établissement ».

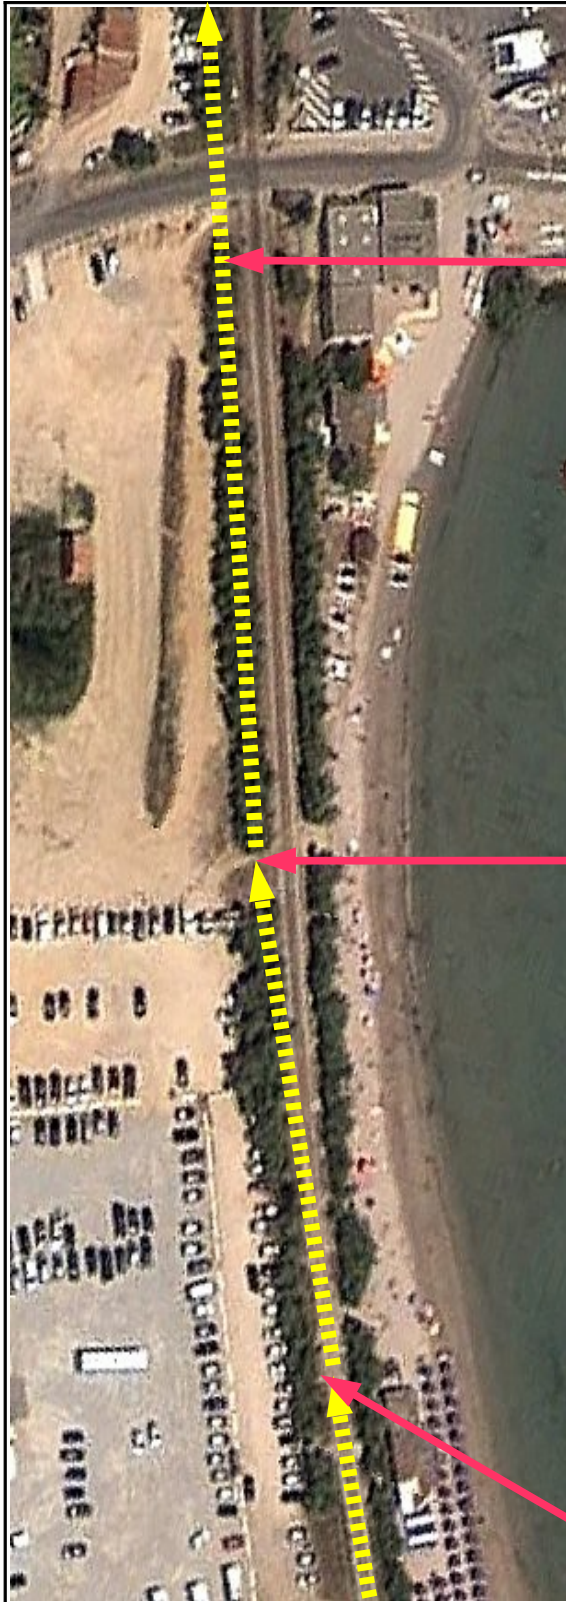
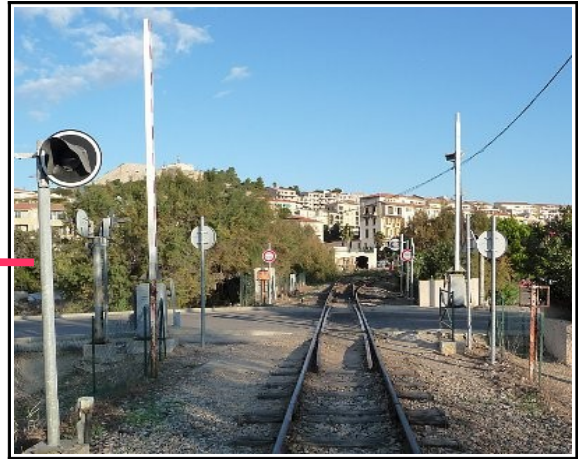
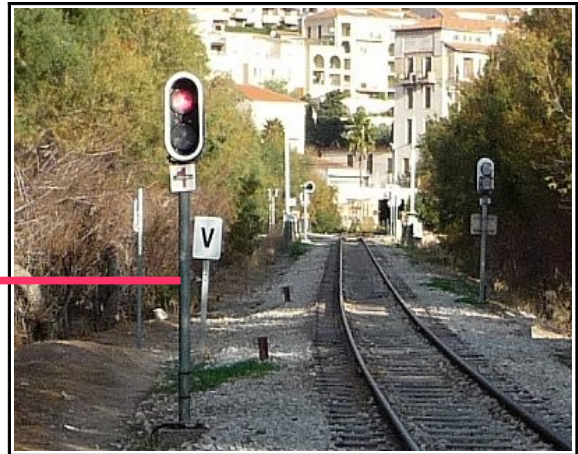
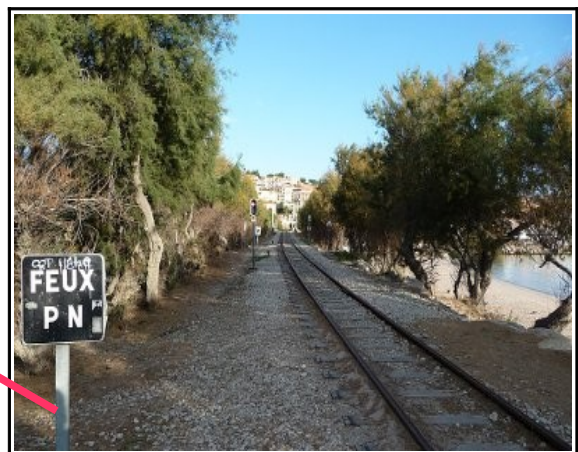
Figure 8 - L'arrivée en gare de Calvi depuis la halte du Lido jusqu'au PN n°26A

Les figures 8 et 9 ci-après présentent les conditions d'arrivée d'un train en gare de Calvi depuis la halte du Lido située au PK 119+395. Le tracé jaune représente le trajet du train.

La ligne depuis la halte du Lido en arrivant de l'île Rousse

Le signal de contrôle de fermeture des barrières du PN n°26A

Le signal d'arrêt n°1 avant la pancarte « V » d'entrée en zone de gare

Après la halte du Lido, la pancarte « Feux PN » et la voie longeant la plage

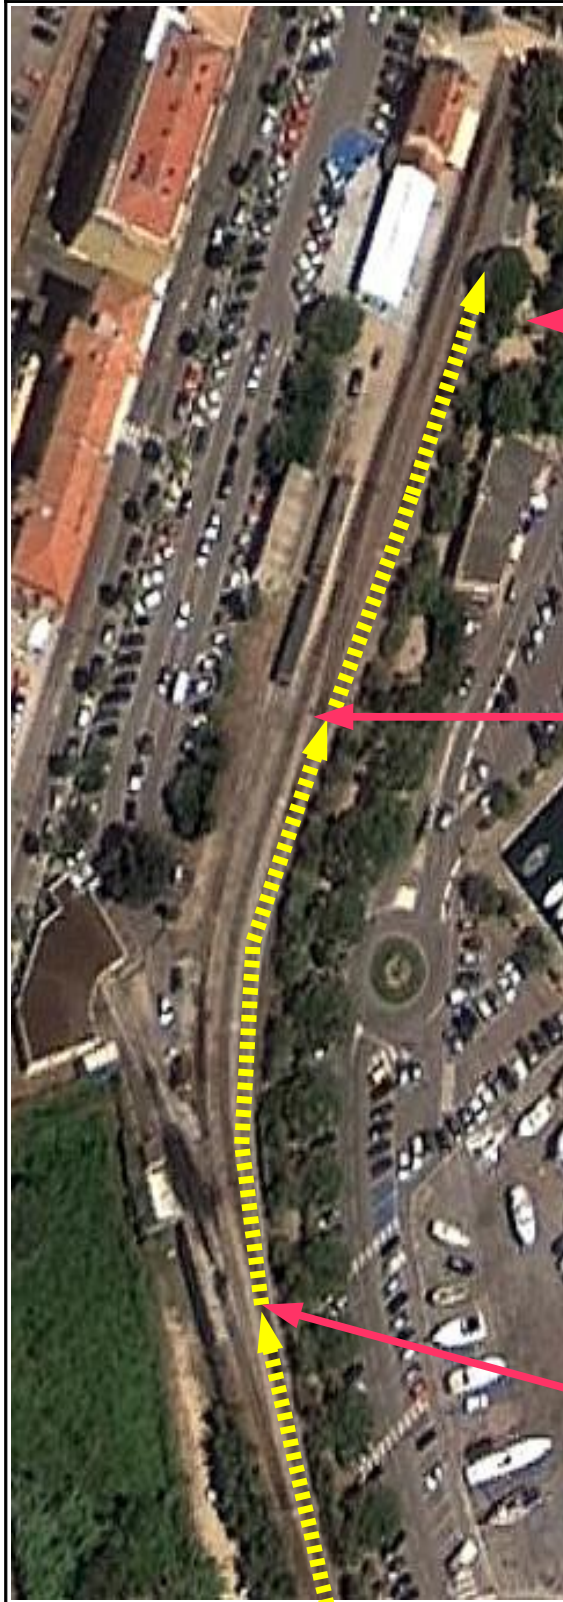
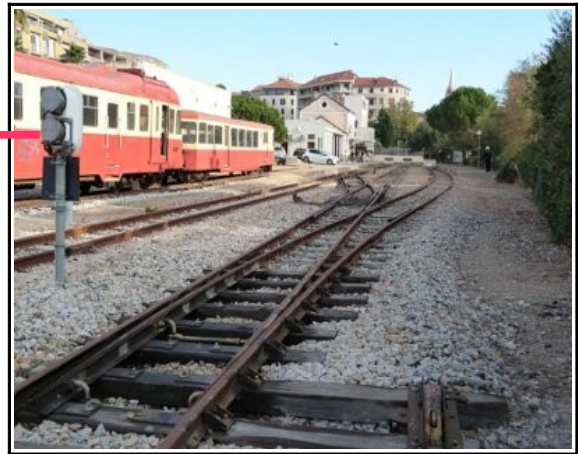
Figure 9 - L'arrivée en gare de Calvi depuis le PN n°26A jusqu'à la voie 3/C à quai

La ligne depuis l'aiguille A donnant accès aux voies du dépôt en arrivant du PN n°26A

Le quai le long de la voie 3/C, tel qu'il a été rallongé après l'accident

Le signal d'arrêt n°4 vu de dos et les aiguilles E, F et G

L'aiguille D donnant accès aux voies à quai et à gauche les voies du dépôt

Améliorer les conditions de cheminement et de stationnement des voyageurs en gare de Calvi par un dimensionnement adapté des quais et des espaces d'accès tenant compte de la période d'affluence estivale.

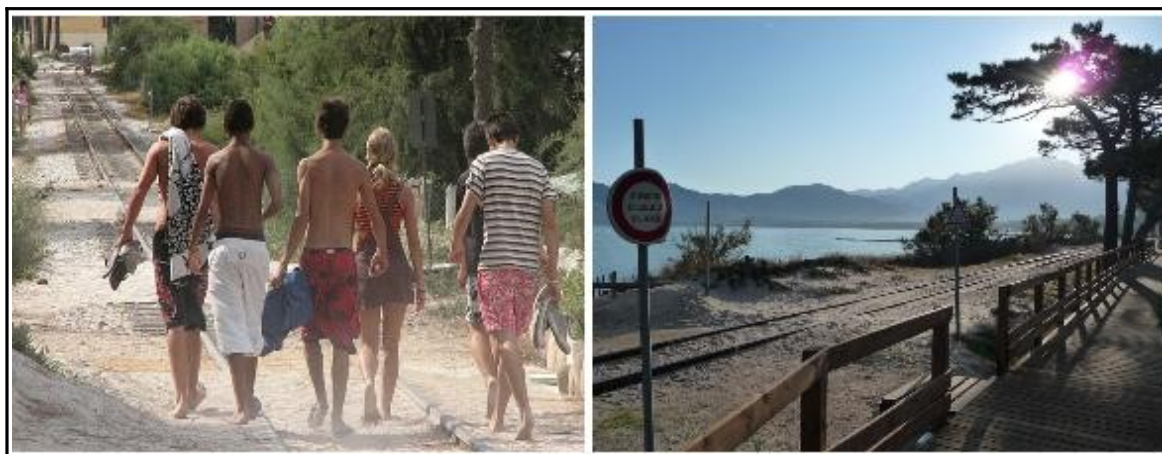
Figure 10 - Les cheminements des piétons le long de la voie ferrée à Calvi

Sur la commune de Calvi, la voie ferrée longe les plages jusqu'au PN n°26A. Pratiquement aucune clôture n'en borde l'emprise. Les parcs de stationnement et les plages étant situés de part et d'autre de la voie, les vacanciers la traversent selon leur envie.

En outre, à partir de la halte du Lido, des arbres plantés de chaque côté de la voie cachent les piétons. L'emprise ferroviaire sert même, à certains endroits, à leur cheminement comme le montre la figure 10.

La conduite des trains est ainsi rendue difficile et s'exécute en permanence avec la main droite sur le manipulateur de traction et la main gauche sur le frein. Certains conducteurs n'hésitent pas à rouler à moins de 20 km/h pour éviter toute surprise.

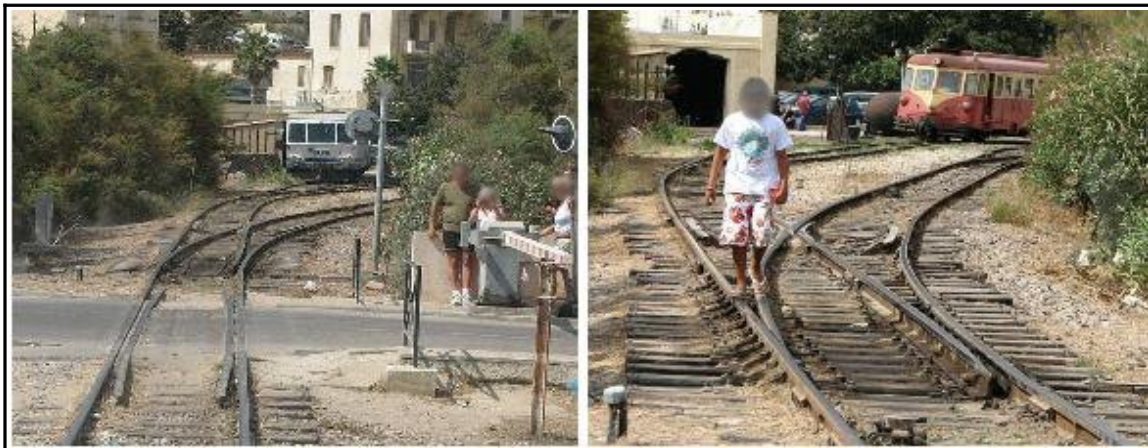
Figure 11 - L'arrivée en gare de Calvi

De plus, la végétation le long de la voie qui est en courbe à l'entrée de cette gare, ne permet à un conducteur de train de discerner le quai de la voie 3/C qu'une soixantaine de mètres avant de l'atteindre.

Ainsi, en arrivant dans la gare de Calvi, un conducteur doit surveiller à la fois les traversées de vacanciers, la position des aiguillages qui doivent être franchis au pas et l'approche du quai qui ne devient visible que tardivement. La figure 11 visualise cette entrée dans la gare.

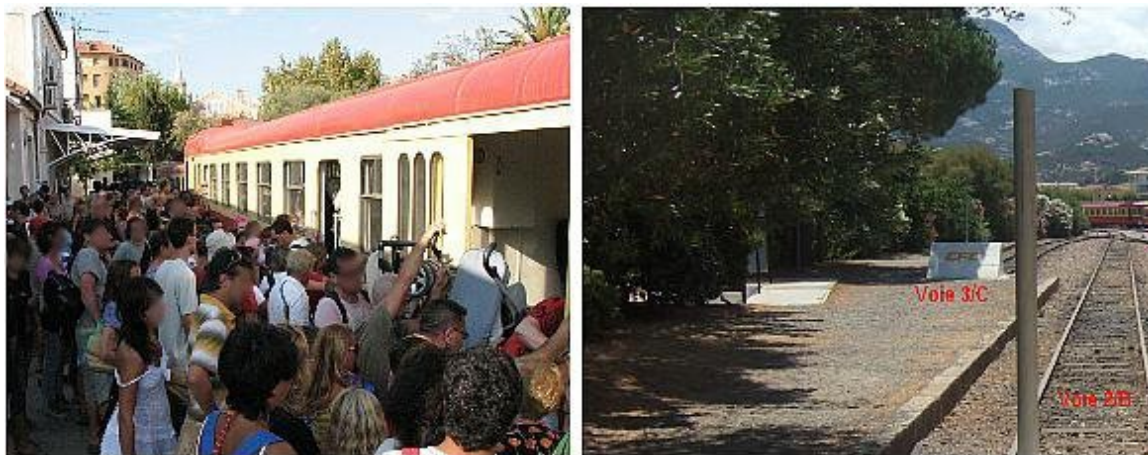
Figure 12 - Les quais de la gare de Calvi

Lors de l'accident survenu le 12 juillet 2011, de nombreux vacanciers attendaient le train n°317 sur le quai de la voie 3/C et il est peu surprenant, compte tenu de son exiguïté, que des enfants aient été trop proches de la voie. Le rallongement de 5 mètres de ce quai quelques jours après cet accident ne change pas sensiblement les conditions dans lesquelles les voyageurs peuvent y être accueillis en période d'affluence.

La figure 12 visualise l'affluence en gare en période estivale et la végétation présente le long du quai de la voie 3/C.

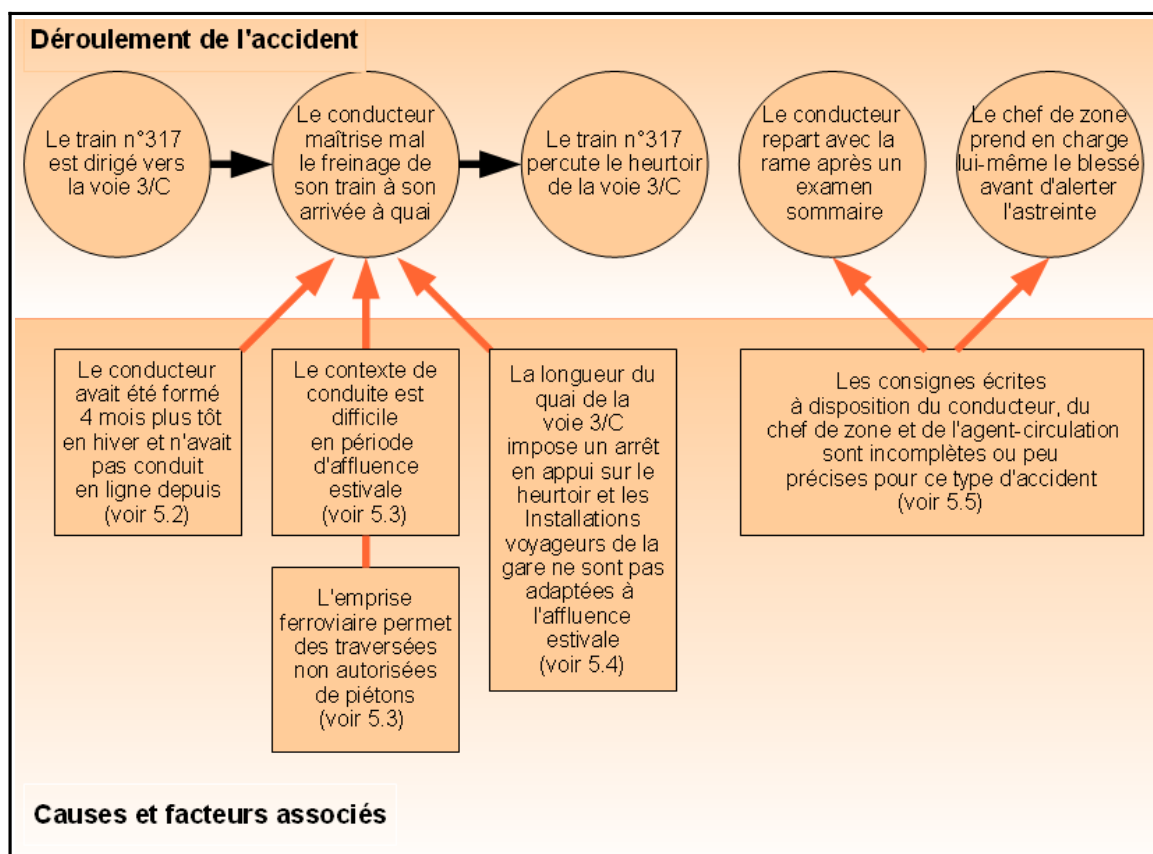
Figure 14 - L'arbre des causes

Les investigations effectuées conduisent à retenir l'arbre des causes suivant :

Cette analyse amène le BEA-TT à formuler des recommandations préventives dans les quatre domaines suivants :
