Samenvatting  
Verslag van het Veiligheidsonderzoek  
Aanrijding van een voertuig op een overweg  
Morlanwelz - 27 november 2017

### DW1 van lijn 112 te Morlanwelz

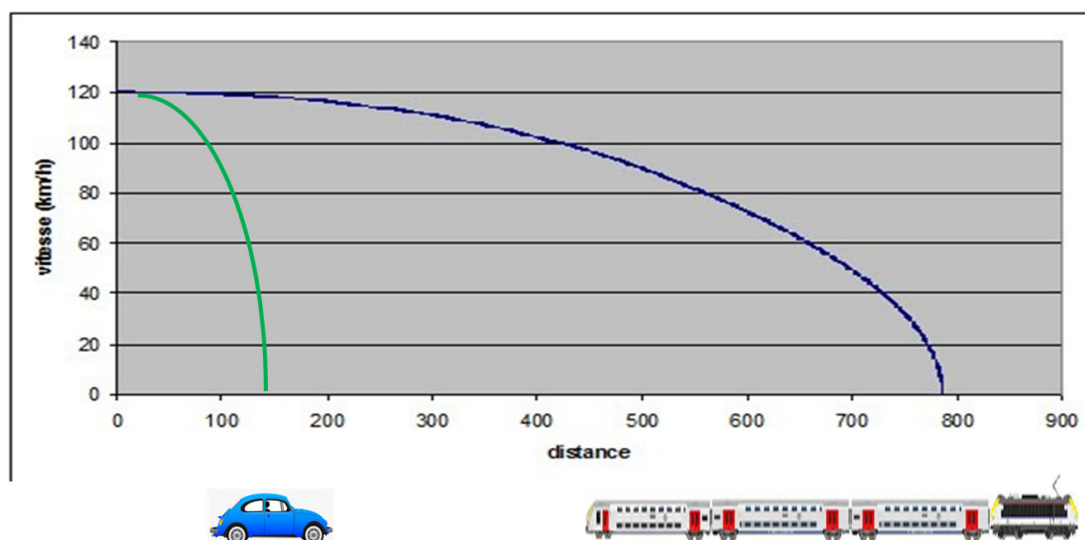
**Bijvoorbeeld: tegen 120 km/u heeft een reizigerstrein een afstand van ten minste 441 meter nodig om te stoppen (volgens tests op een leeg motorstel MS96); een goederentrein heeft ongeveer het dubbele nodig.**

In 2016 vond een seminarie *Lessons learned* plaats naar aanleiding van het onderzoek van het ongeval op de OW van Pittem<sup>1</sup>. De remkrommen van een trein in vergelijking met die van een wagen werden voorgesteld.

Het spoorvervoer heeft als belangrijkste voordeel dat er zo weinig mogelijk wrijving is tussen de wielen van de treinen en de rails (contact staal-staal). Rijden vereist dus weinig energie, maar het gevolg van deze lage wrijving is dat de remafstand groot is.

De remafstand van een trein in beweging kan meerdere honderden meters bedragen. Wanneer een treinbestuurder een stilstaand voertuig op een overweg opmerkt, is het bijgevolg vaak te laat om de botsing te voorkomen.

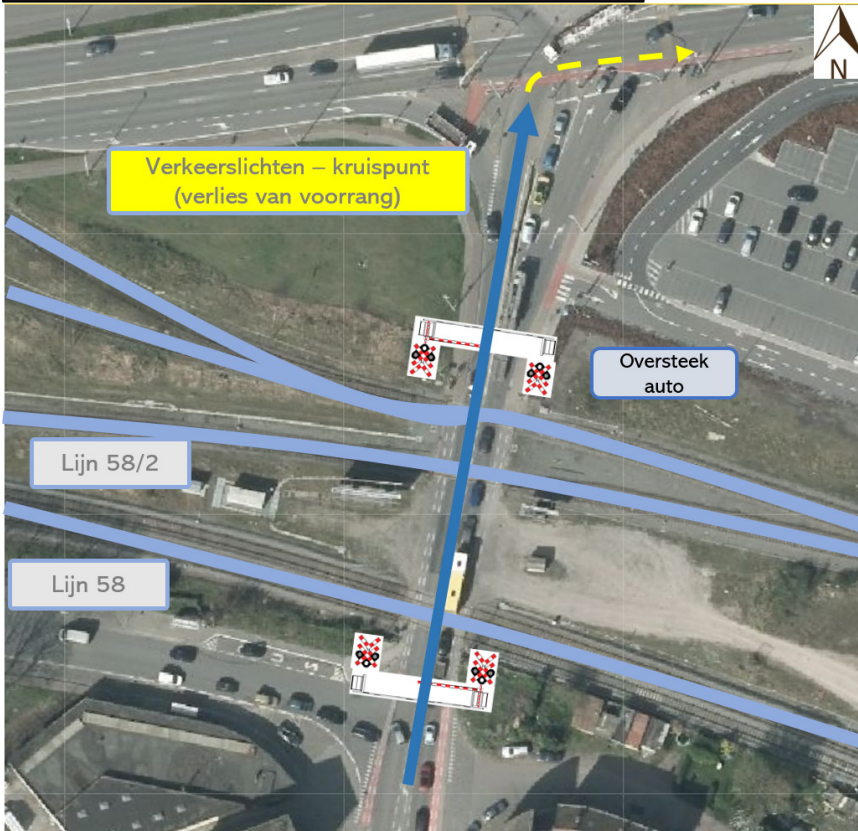
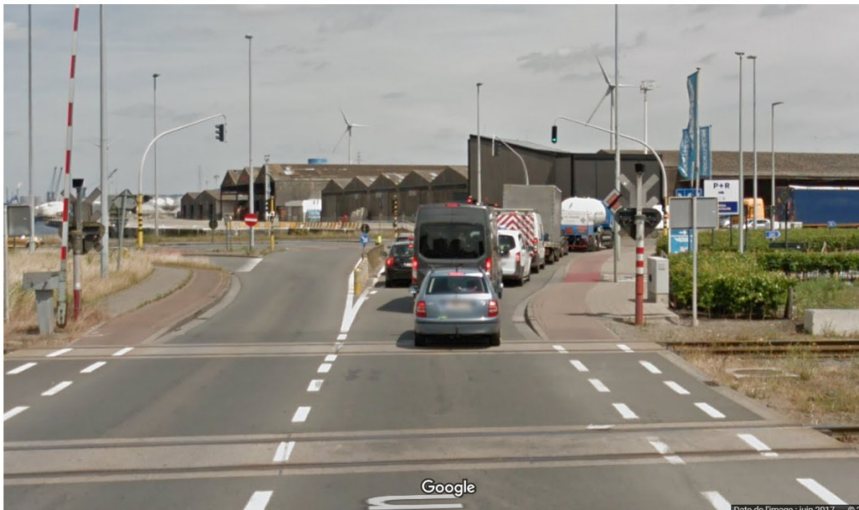
Verkeerslichten (kruispunt) voorbij de OW  
Gent – OW14 L58

Overweg 14 van lijn 58 bevindt zich op een verbindingsweg met druk verkeer. De overweg kruist meerdere lijnen en is dus tamelijk lang (ongeveer 50 meter). Voorbij de overweg bevindt zich een kruispunt met verkeerslichten (verlies van voorrang). De afstand tussen het begin en het einde van de overweg is aanzienlijk en veroorzaakt een moeilijkheid met het visualiseren van de beschikbare ruimte voorbij de OW. Bovendien wordt deze overweg vaak gebruikt door vrachtwagens.

De weggebruiker begeeft zich op de overweg zonder te beseffen dat hij er zal moeten stoppen en dat hij het risico loopt door een trein te worden aangereden.
