Veiligheidsonderzoeksverslag

Voorvallen tijdens activiteiten van automatische triëring
in de rangeerinstallatie van Antwerpen-Noord
Antwerpen-Noord - 30 april 2022

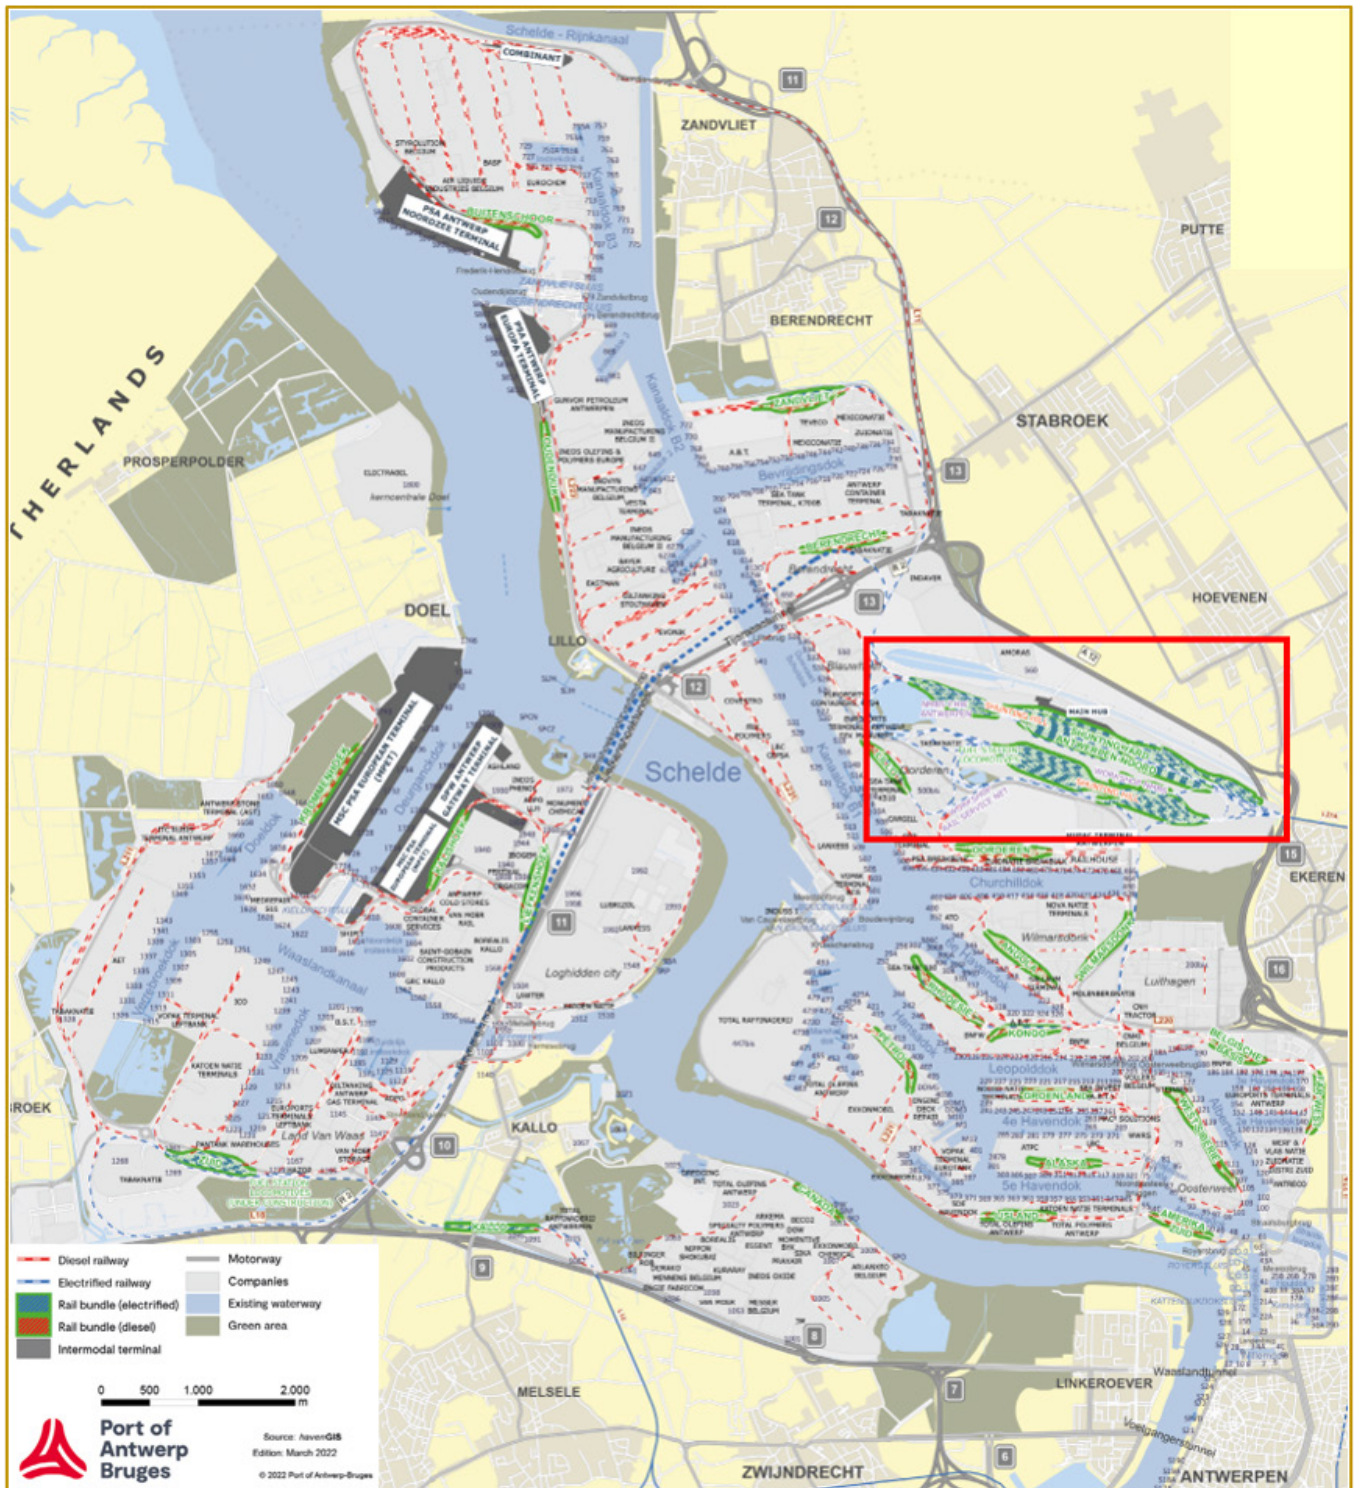
3.1. INFRASTRUCTUUR RANGEEINSTALLATIE ANTWERPEN-NOORD

De rangeerinstallatie in Antwerpen-Noord is het tweede grootste rangeerstation in Europa en is gesitueerd in de Haven van Antwerpen. Het bestaat uit de bundels B1, B2, C1 en C2 en de trierheuvels van bundel B en C³. Heden zijn deze twee trierheuvels voor automatische rangering de enige in België.

Het vormingsstation bestaat uit twee bundelreeksen – B en C – teneinde twee vervoerstromen in tegengestelde richting te kunnen behandelen, zonder dat deze zich onderling hinderen. Beide bundels bevatten een ontvangst- en een aankomstbundel. In de ontvangstbundel worden treinen, na hun ontvangst, voorbereid om getrieerd te worden door heuveling. In de aankomstbundel komen wagens na de heuveling aan om gevormd te worden tot een nieuw vertrekkensklaar treinstel.

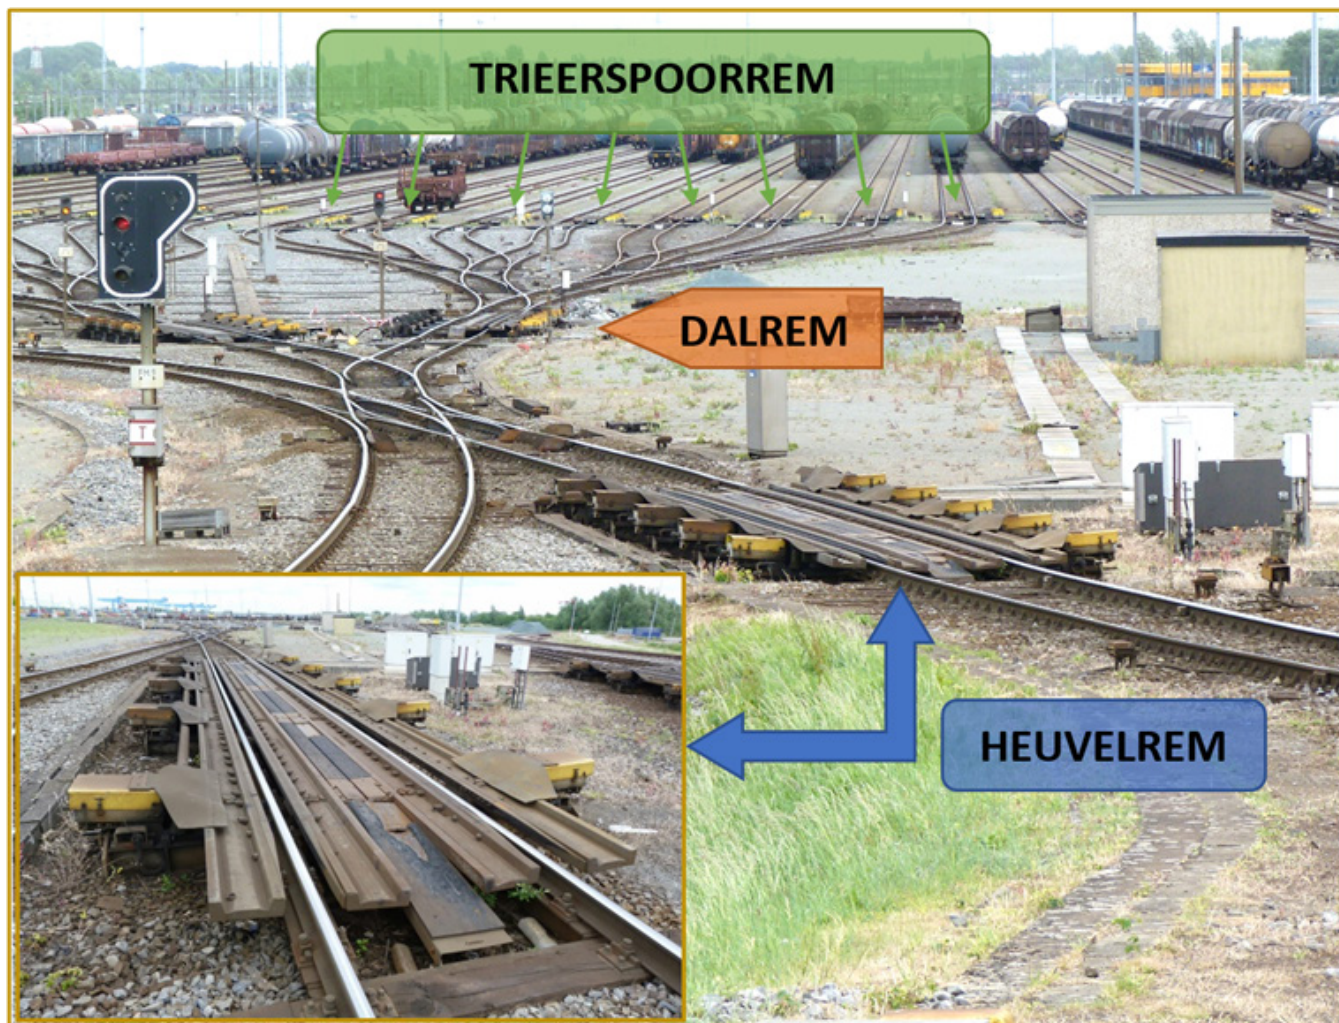
De heuvelremsturing en dalremsturing zorgen voor het afremmen van de sneden met als doel enerzijds voldoende tussenruimte te houden tussen de sneden tijdens het doorlopen van de verdeelzone en anderzijds de sneden met een bepaalde inloopsnelheid te laten toekomen in de volgende remzone. De heuvel- en dalremmen remmen op beide kanten van de wielflzen door middel van vijf drukpunten.

De trierspoorremsturing zorgt voor een enkelzijdige afremming van de getrieerde sneden op het bestemmingspoor met als doel hen met een geringe, door het systeem vastgestelde, oploopsnelheid⁶ tegen elkaar te laten lopen. Het punt waar de sneden met de betrokken oploopsnelheid moeten toekomen, wordt door het systeem bepaald met behulp van drie in de sporen voorziene spoorstroomkringen. De plaats van de voorgaande wagen op het bestemmingspoor wordt als doel genomen voor het afremmen van de vallende snede (met een tolerantie van 1 tot 10 meter ten opzichte van de werkelijke afstand; voor wagens met gevaarlijke goederen wordt de door het systeem gemeten afstand ambtshalve verminderd met 25 meter).

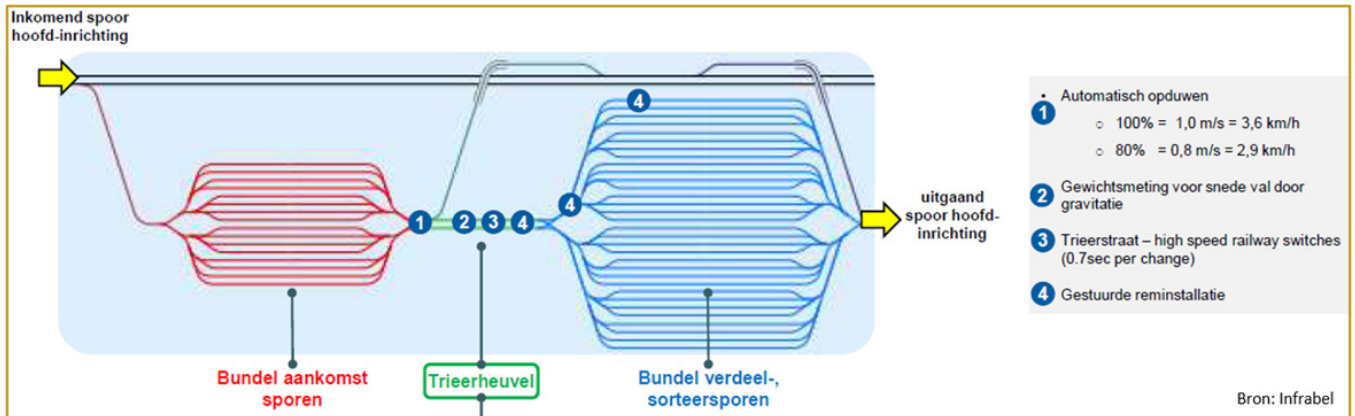
3.1.4. WEEGINSTALLATIE

De rangeerheuvelds bevatten elk een weeginstallatie die instaat voor het meten van het asgewicht (zie 2 op afb., de gewichtsmeting bevindt zich voorbij de top van de triererheuveld, voor de heuveldrem). Met deze gewichtsmeting bepaalt men o.a. de maximaal toelaatbare remkracht. De remtrapinstelling (15 trappen) houdt altijd rekening met de lichtste as zodat wagens niet uit de rem kunnen gelicht worden.

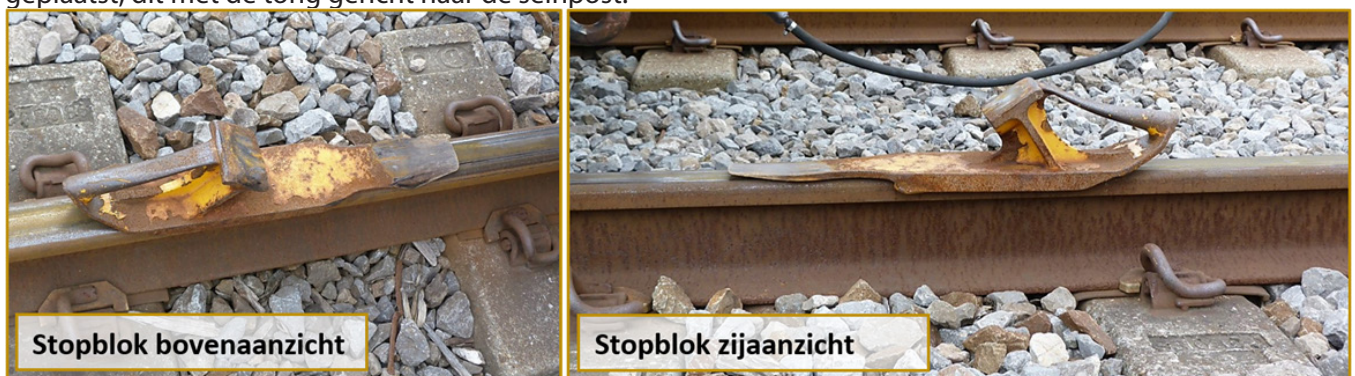
In het kader van de automatische rangering stelt infrastructuurbeheerder Infrabel, ter bescherming van wissels en kruisingen van bundels B2 en C2, uitwerpbare stopblokken type 4 ter beschikking aan de spoorwegonderneming (d.w.z. dat wanneer deze stopblok langs achter worden aangereden, zij uit het spoor wordt geworpen). De stopblokken, die van monobloc in gietstaal zijn, worden ter hoogte van gele merktekens op de sporenuiteinden geplaatst, dit met de tong gericht naar de seinpost.

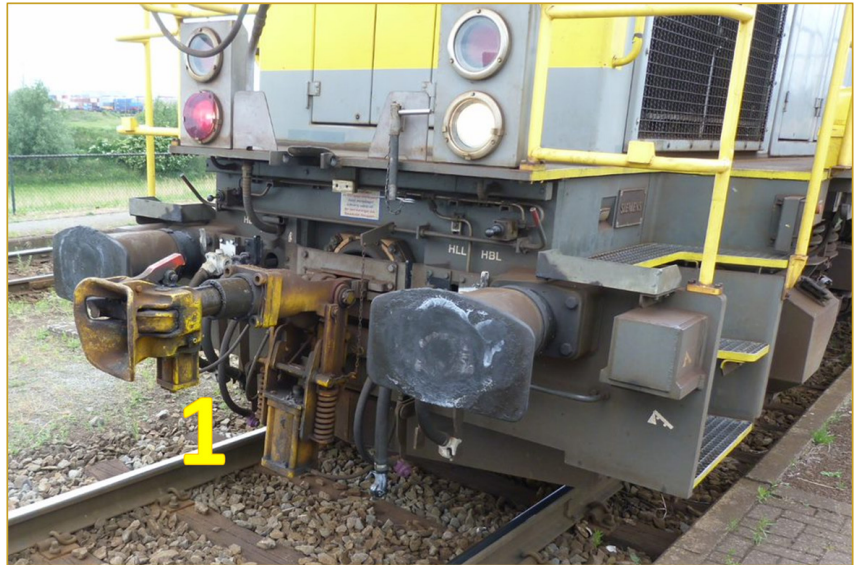
De afduwlocomotieven moeten uitgerust zijn met een radiotoestel dat ingeschakeld kan worden op de frequentie voor de trierinstallatie van de betreffende bundel, ze moeten voldoende vermogen hebben¹⁴ en zijn bij voorkeur uitgerust met een BSI-koppeling¹⁵ (afb. 1). Met deze automatische koppeling kan de treinbestuurder zijn locomotief vanuit de stuurpost koppelen aan een stel wagens dan wel ontkoppelen.

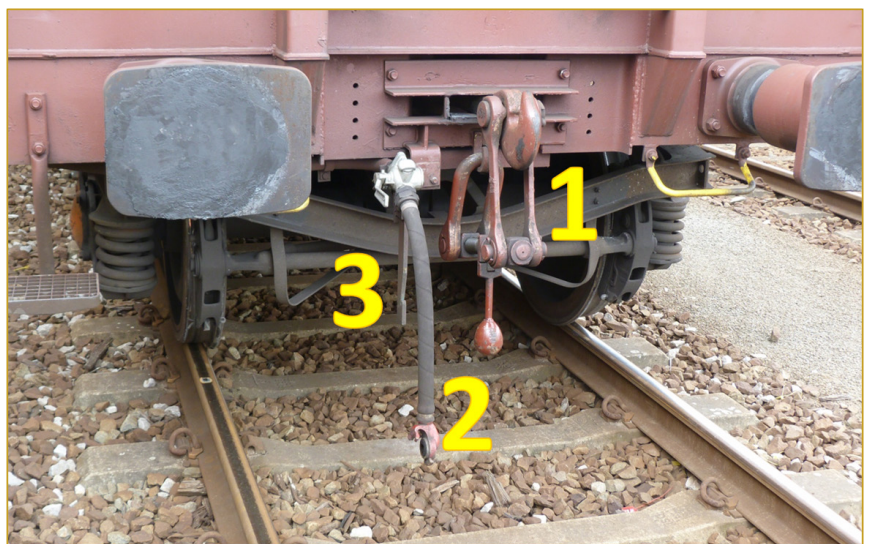
Tijdens de halflosverrichtingen moet per snede de remleiding (nr. 2) ontkoppeld en in de voorziene haken (nr. 3) ingehangen worden. Anders bestaat het risico dat tijdens het heuvelen afhanginge remslangen te dicht bij de spoorreinstallatie hangen wat tot gebroken remslangen kan leiden.

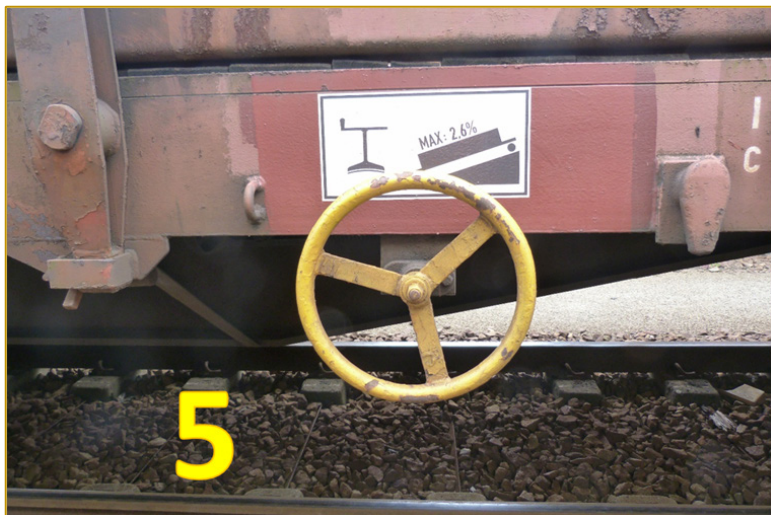
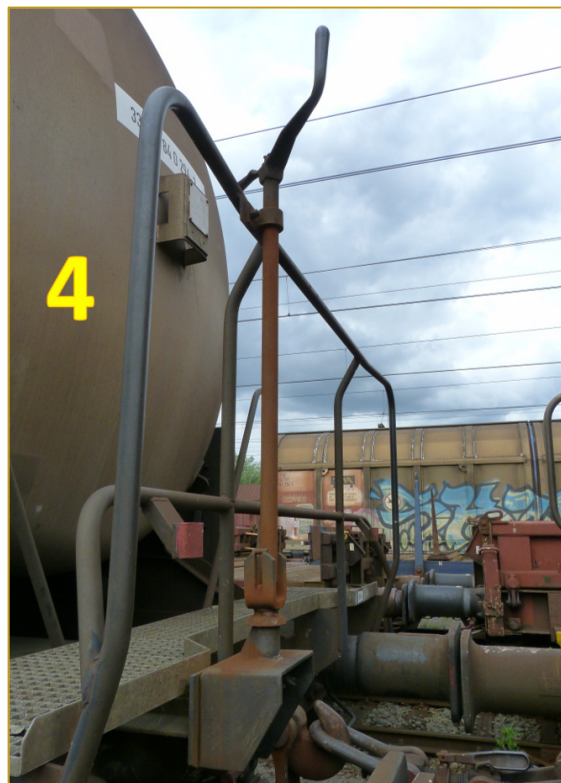
Een schroefrem heeft als doelstelling een wagen te immobiliseren. Vooraleer een stel kan geheveld worden, moet de schroefrem losgedraaid zijn.

Het los zijn van de schroefrem wordt gecontroleerd door de schroefrem te manipuleren en te voelen of deze volledig tegen de stuit is gedraaid.

Is een wagen uitgerust met een schroefrem, dan wordt het maximum remgewicht hiervan vermeld op de wagen. Een rood kader rond het remgewicht geeft aan dat de schroefrem zich aan de zijkant van de wagen bevindt (nr. 4). Is de kader rond het remgewicht wit, dan bevindt de schroefrem zich op een platform (nr. 5).

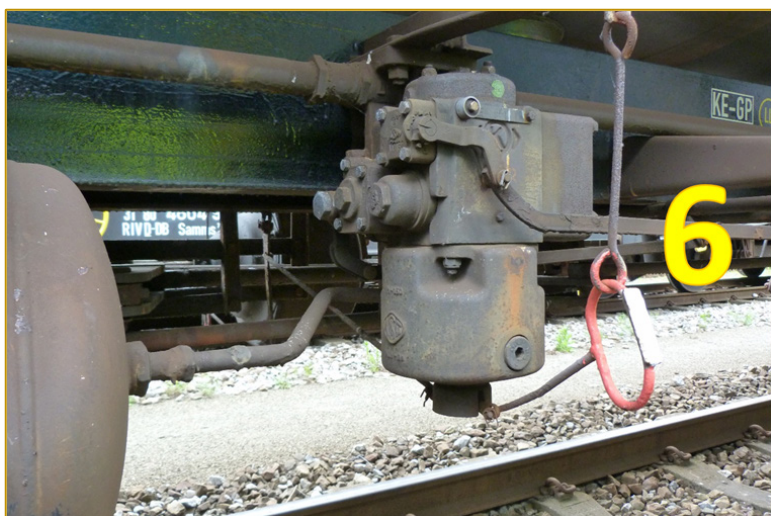
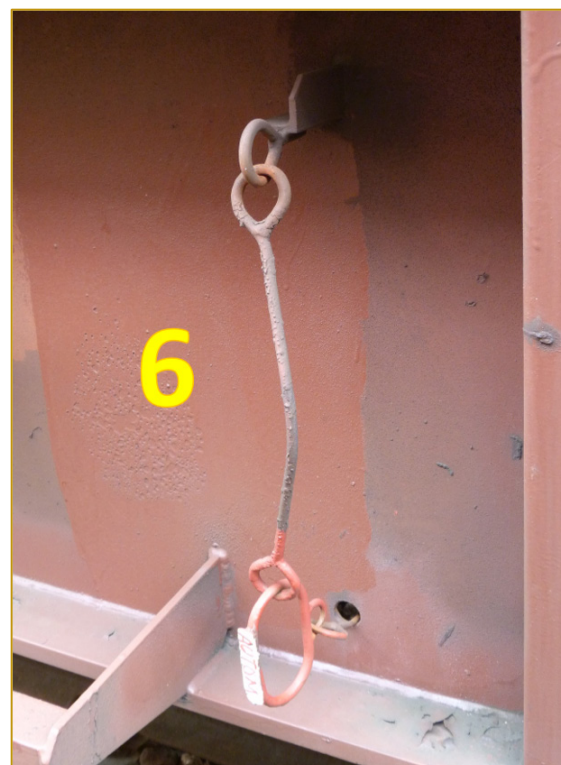
Door aan de hendel van de spuikelep (nr. 6) te trekken van een geremd voertuig worden de remleidingen volledig geledigd en komen de remblokken los. In het verlengde hiervan is er een visuele controle of de remmen los zijn van de wielen.

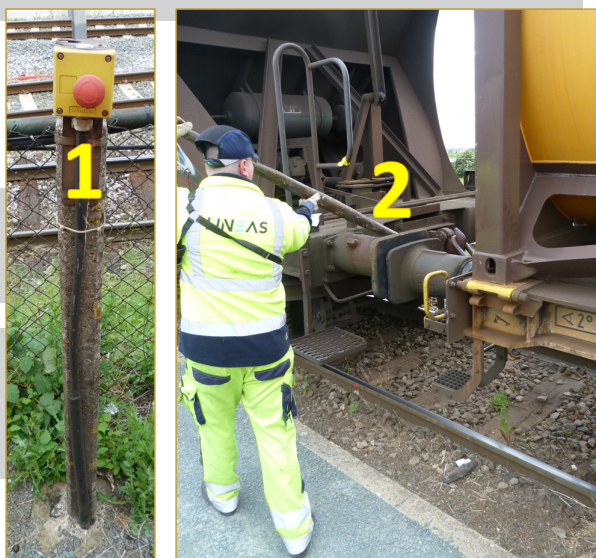
Als hulpmiddel om de verschillende sneden te ontkoppelen, en om niet elke keer tussen de wagens te moeten gaan, gebruikt de stokman een ronde houten stok = rangeerstok (afb. 2).

De koppelingen zijn eerder halflos gedraaid en door middel van de buffer als steunpunt te gebruiken kan de stokman de koppeling er uit wippen.

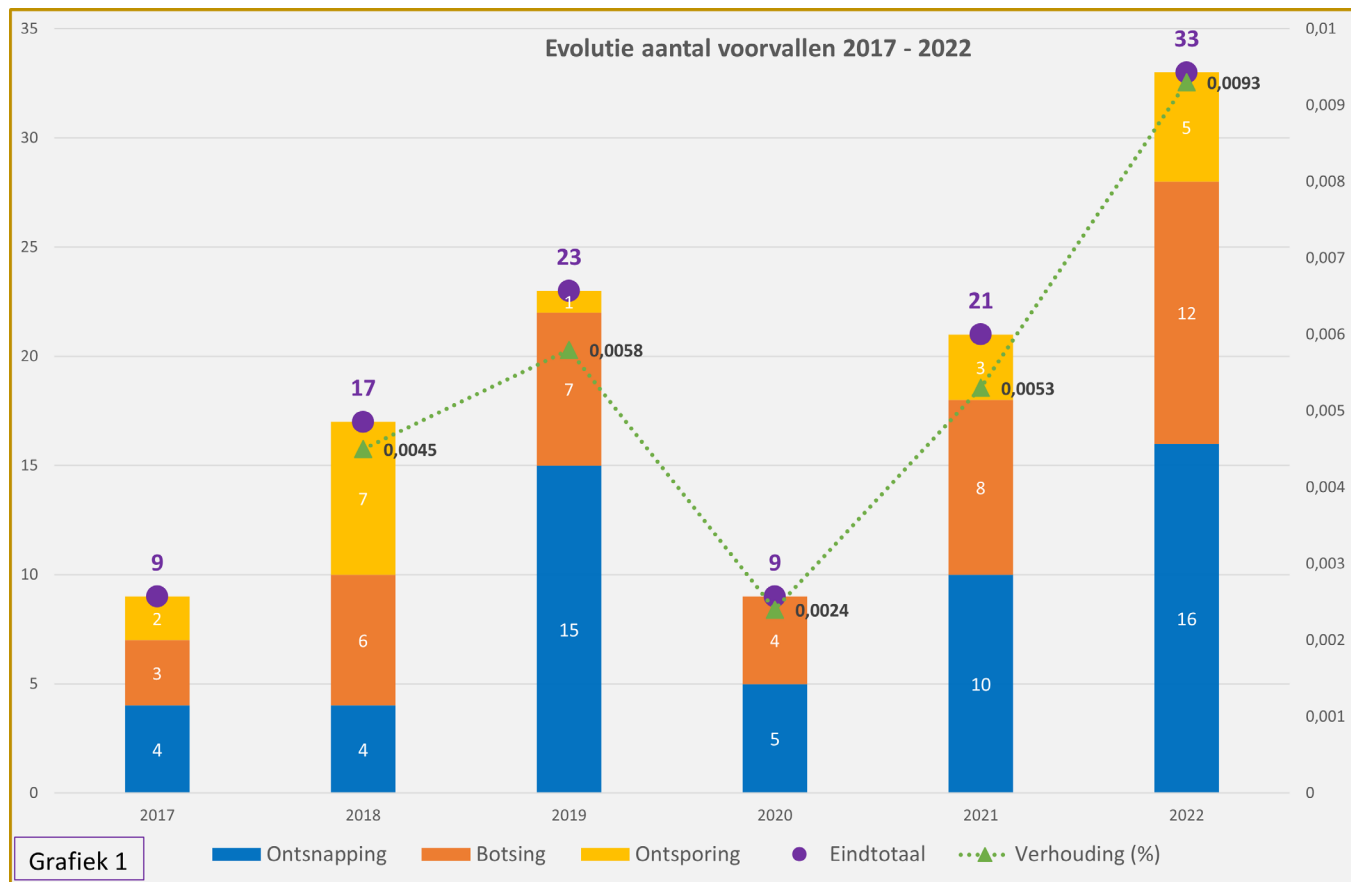
Sinds 2017 zijn, buiten een sterke daling in 2020²⁶, het aantal voorvallen tijdens heuvelactiviteiten in stijgende lijn (cf. grafiek 1):

- In absolute aantallen is er een stijging van 9 voorvallen in 2017 naar 33 voorvallen in 2022 (cf. paarse cijfers in grafiek 1).
- De verhouding van het aantal voorvallen ten opzichte van het aantal gehevelde wagens stijgt van 0,0045% in 2018 naar 0,0093% in 2022 (cf. groene stippellijn in grafiek 1).

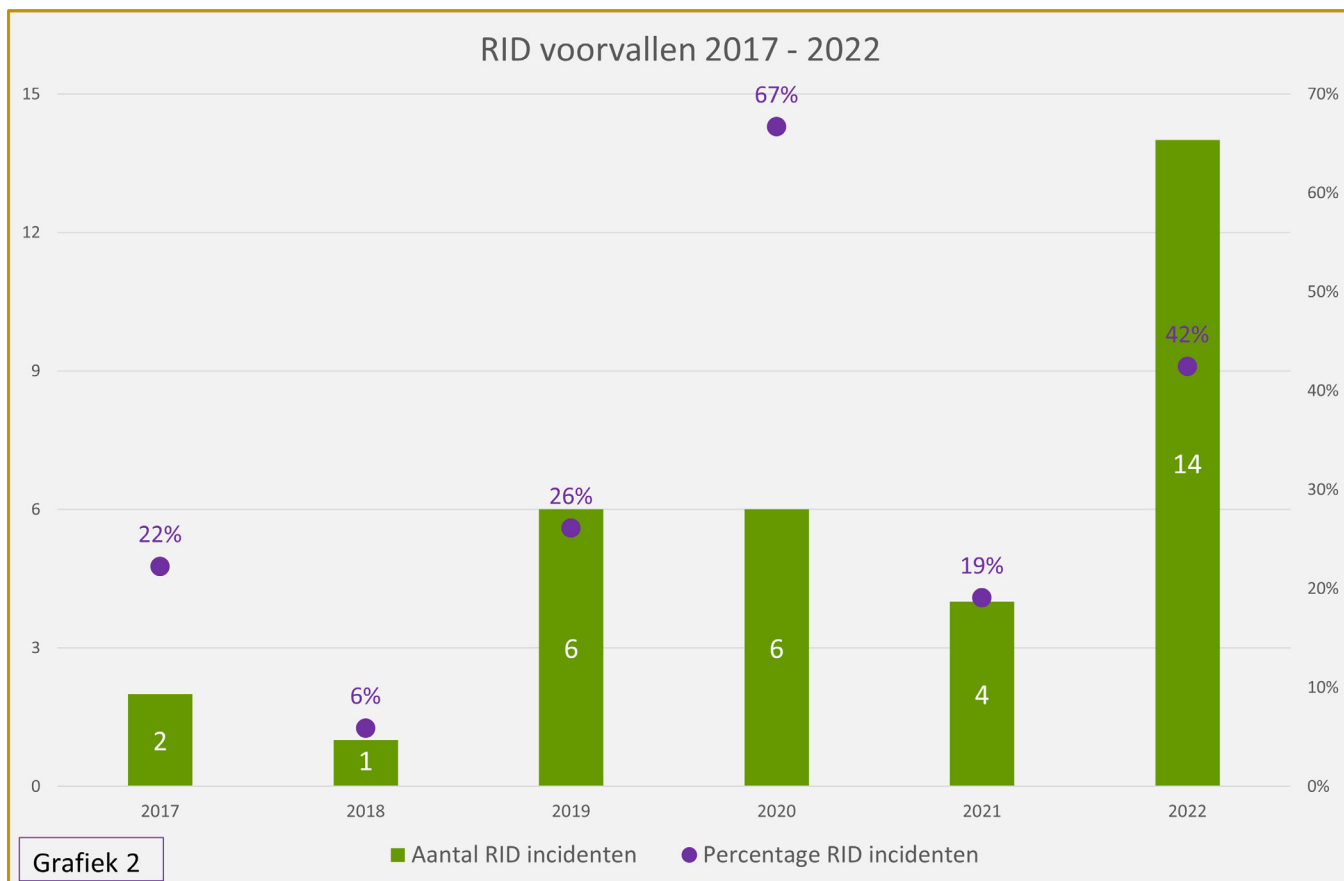
Vaststelling: in stijgende lijn sinds 2017 gebeurden er in 2022 de meeste voorvallen.

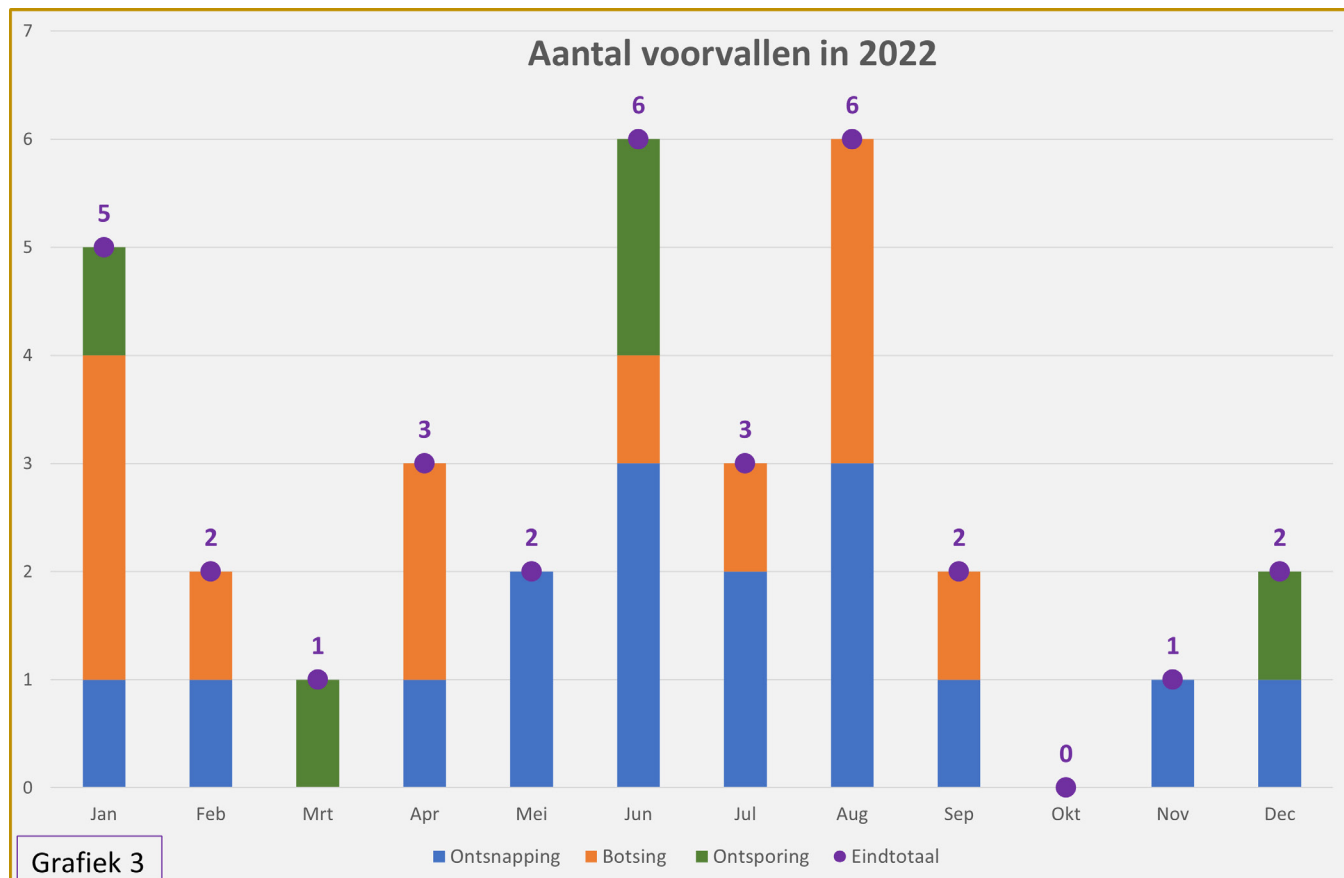
Het merendeel van de voorvallen (30) deed zich voor in de eerste drie kwartalen van 2022. In het laatste kwartaal van 2022 vonden slechts drie voorvallen plaats (cf. grafiek 3).

Vaststelling: in het laatste kwartaal van 2022 is het aantal voorvallen merkbaar afgenomen.

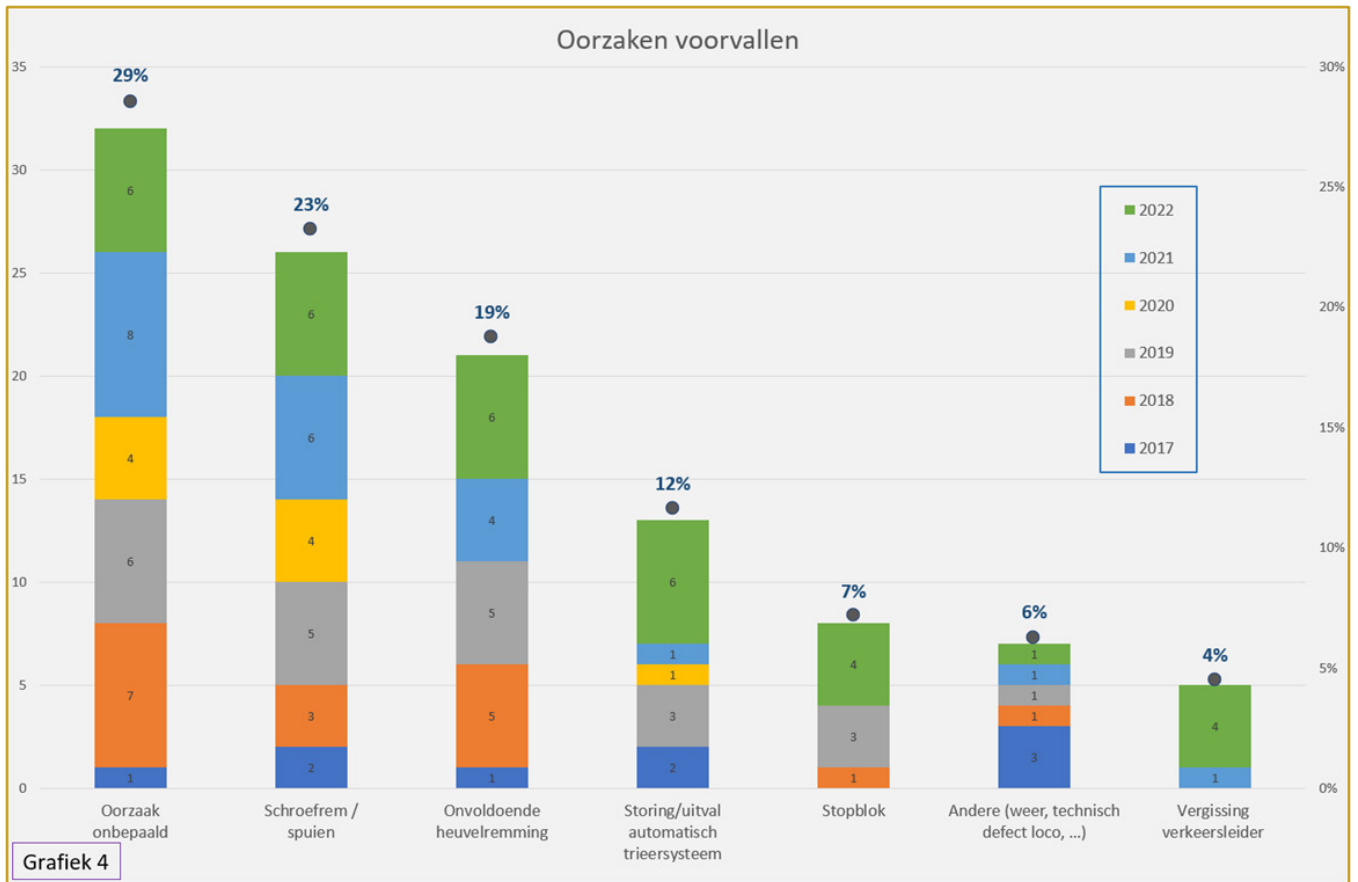
Grafiek 4 toont in dalende volgorde de oorzaken die aan de basis liggen van een voorval. In 29% van de gevallen kon op basis van de informatie in de database geen éénduidige oorzaak afgeleid worden. Hieronder worden de gedetecteerde oorzaken verder besproken.

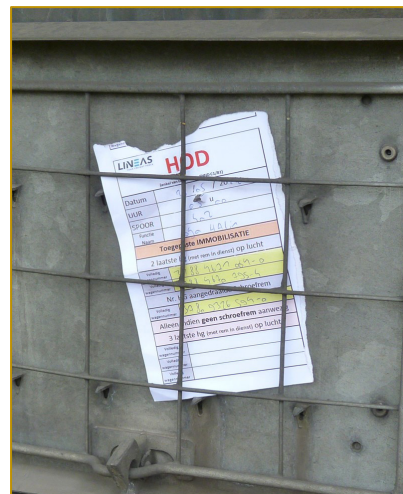
Verder bestaat de procedure voor de ground operator er in om na het halflos leggen enkel nog de intermediaire immobilisatie over te houden. Dit betekent, de twee laatste wagens op lucht (niet gespuid) en de derde laatste wagen, als deze wagen er mee uitgerust is, op aangedraaide schroefrem. Ten behoeve van de treinbestuurder wordt de wijze van deze overgangsimmobilisatie op een Halflos Overgave Document (HOD, zie afb.) genoteerd dat bewaard wordt in de linkse etikettenhouder van de laatste wagen. Het HOD is, naar aanleiding van voorvallen die te herleiden waren tot aangedraaide schroefremmen, door de spoorwegonderneming geïntroduceerd in april 2021. Volgens Lineas heeft

Een goederentrein toegekomen in de ontvangstbundel bevat in de etikethouder een Trein Overgave Document (TOD). Hierop staat vermeld welke wagen geïmmobiliseerd is met de schroefrem en zodoende tijdens het halflos leggen moet worden losgedraaid³⁰.

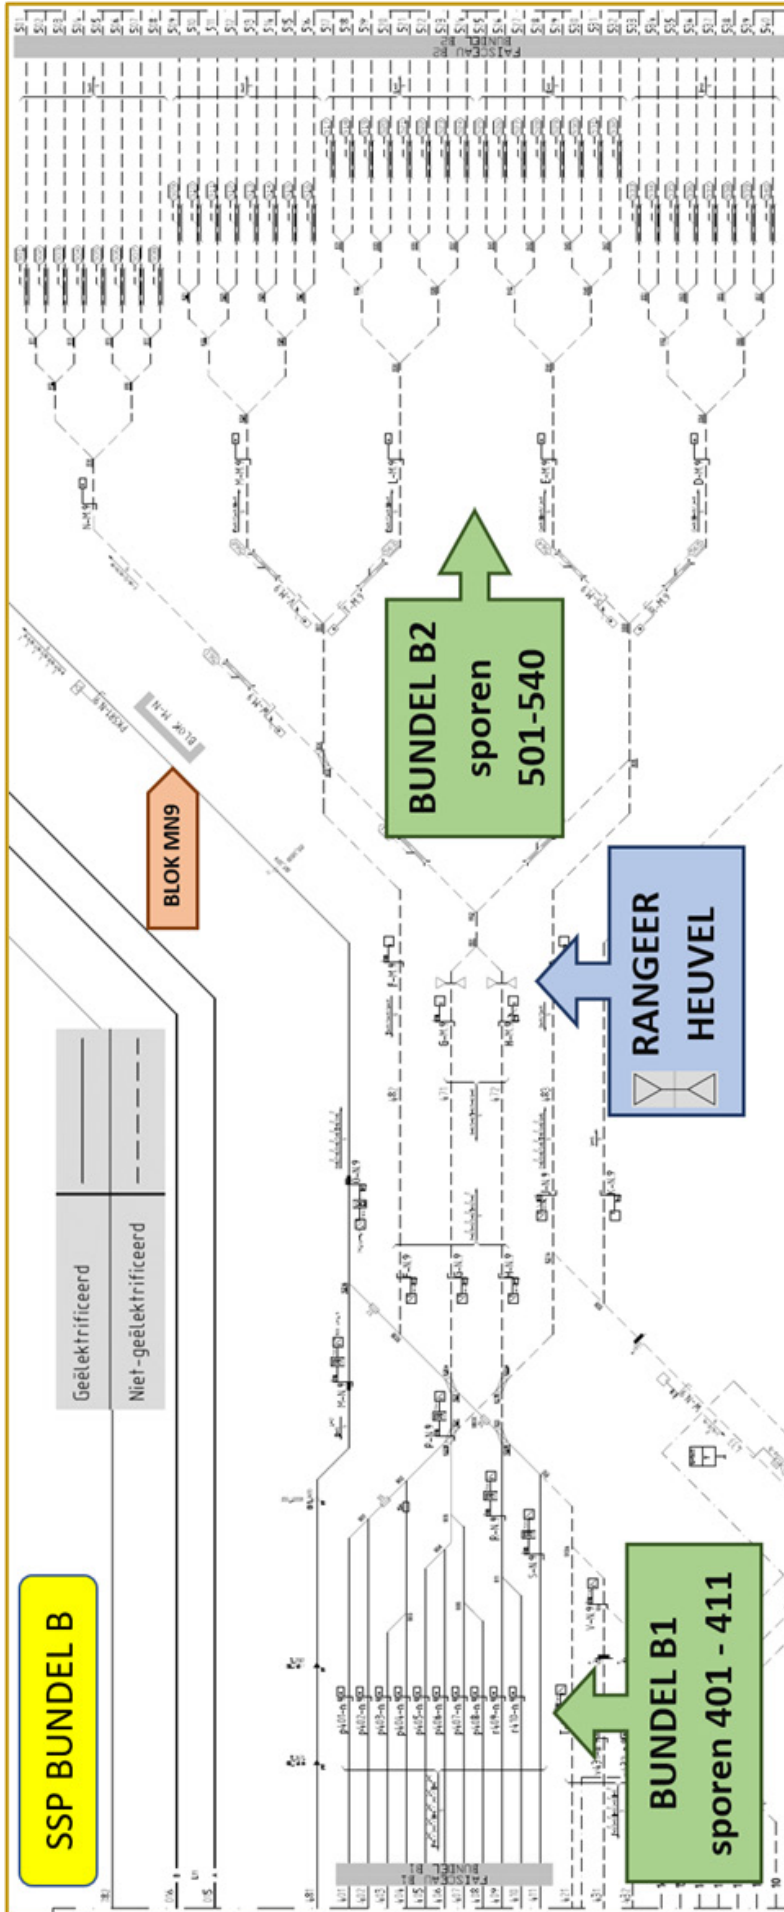
7.1. SSP BUNDEL B

De SSP van bundel B en C worden respectievelijk in bijlagen 7.1 en 7.2 afgebeeld.
