JB 2013/05

RAPPORT OM ALVORLIG JERNBANEHENDELSE SØRLANDSBANEN EVJA PLANOVERGANG DEN 22. AUGUST 2012 TOG 521

Avgitt dato: 19.06.2013
JB Rapport: 2013/05

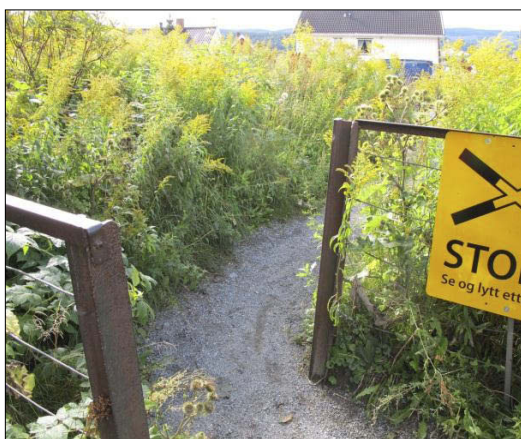
Planovergangen ligger nær boligområder og brukes hyppig av barn på vei til/fra skole og fritidsaktiviteter. Overgangen er utstyrt med bås-grind (Figur 2) på begge sider med skilt om at man skal stoppe, se og lytte etter tog (Skilt «Stopp ved planoverganger» iht. Jernbaneverkets tekniske regelverk).

Figur 2: Båsgrind og skiltingen for brukerne av overgangen. (Kilde: SHT)

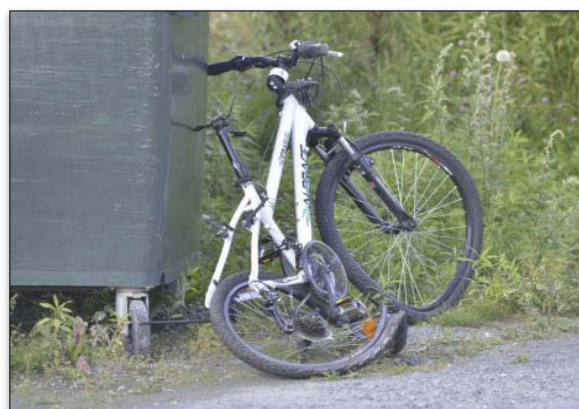
Tirsdag 21.8.2012 kl. 1504 var tog 521 svært nære ved å kjøre på en ungdom som trillet en sykkel over Evja planovergang (plo) ved Mjøndalen stasjon på Randsfjordbanen. Evja plo er en personovergang beregnet for gående og syklende. Vedkommende oppdaget ikke toget som kom fordi vedkommende brukte en musikkspiller med ørepropper. Toget traff sykkelen fra setet og bakover, slik at vedkommende var fysisk uskadet etter hendelsen.

Figur 3: Sykkelen til vedkommende (Kilde: Drammens tidene)
