Passagem de comboios na PN 106,201 da
 Linha do Oeste com as barreiras abertas, em
 17-04-2015 e 27-01-2016

Passing of trains at level crossing 106,201 of Oeste
 Line with raised barriers, on 17 April 2015 and 27
 January 2016

RELATÓRIO FINAL DE INVESTIGAÇÃO DE SEGURANÇA

SAFETY INVESTIGATION FINAL REPORT

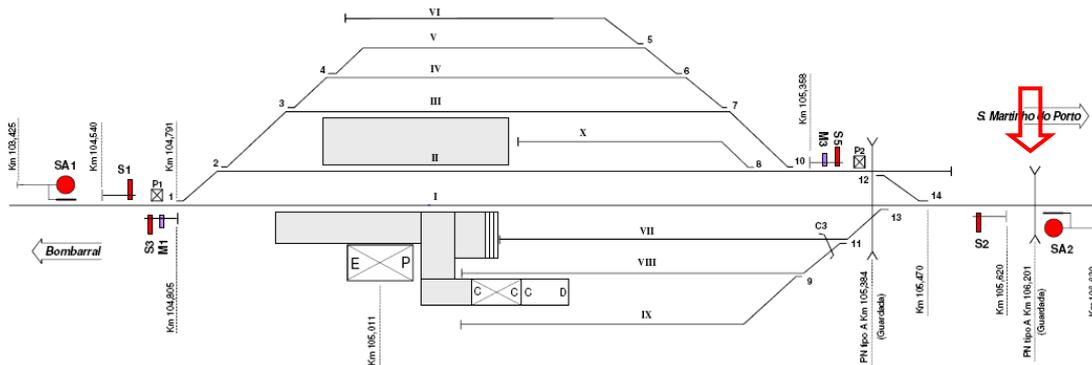
Figura 3: Diagrama de sinalização da estação das Caldas da Rainha [anexo n.º 47 à IET 29]

A PN situa-se ao pk 106,201 da Linha do Oeste entre as estações das Caldas da Rainha (pk 105,011) e São Martinho do Porto (pk 117,087). Com um maior grau de detalhe, a PN localiza-se entre os sinais principal e avançado da estação das Caldas da Rainha, mais especificamente e tomando como referência a marcha dos comboios envolvidos nos incidentes (sentido Leiria→Caldas da Rainha) situa-se a 429 metros a jusante do sinal avançado.

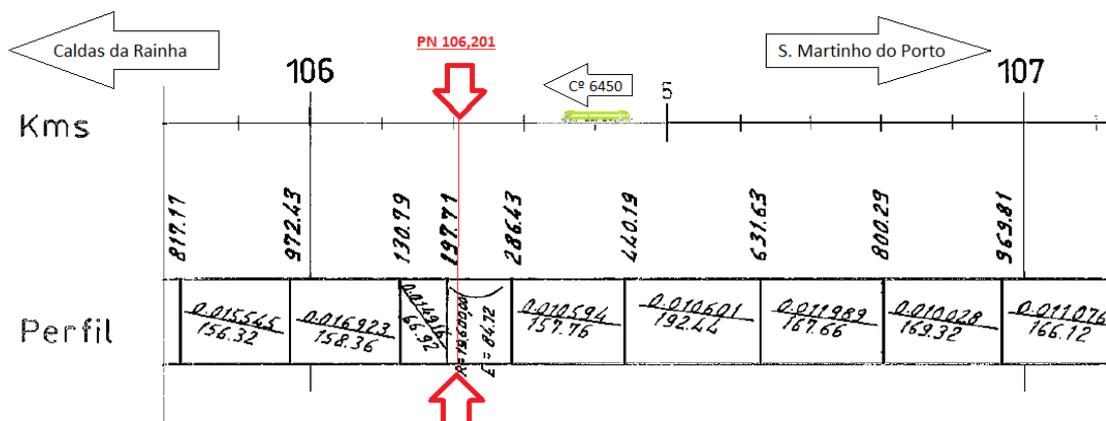
Figura 4: extrato do diagrama geral da linha do Oeste [Des IP n.º TR92084]

- Via única, com bitola de via larga (1668 mm);
- Armação da via em carril perfil UIC 54 em *barras longas soldadas*, fixadas elasticamente a travessas bibloco de betão, sobre balastro;
- Considerando o sentido da marcha dos comboios envolvidos nos incidentes (que corresponde ao sentido decrescente da quilometragem da Linha do Oeste), a PN encontra-se instalada em rampa, numa transição de trainéis de 11 para 15 mm/m.

- Quanto ao traçado em planta, considerando mais uma vez o sentido da marcha dos comboios, localiza-se num alinhamento reto logo após uma curva para a direita.

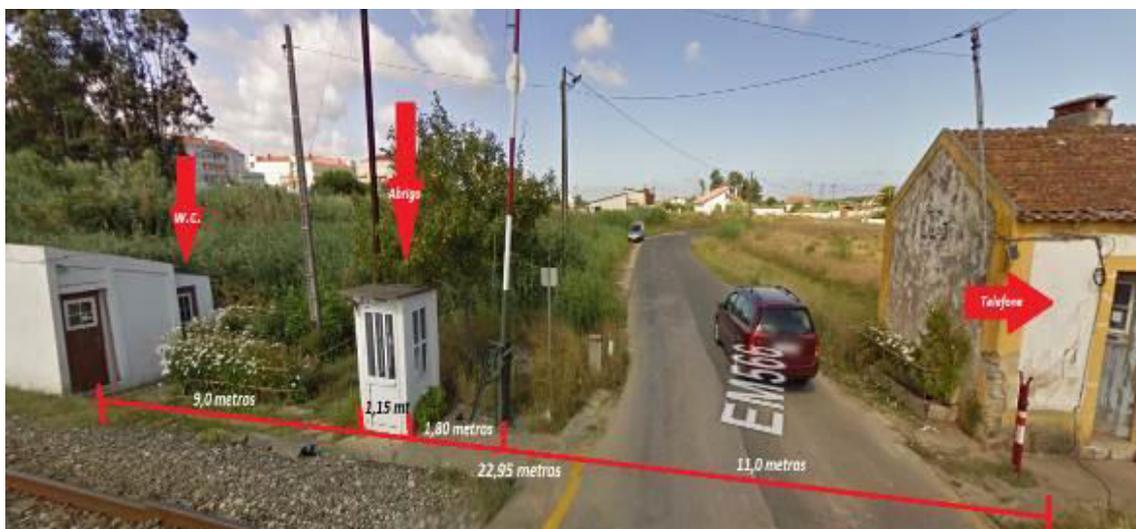
Figura 5: Edificações de apoio ao serviço da PN

Quanto ao seu regime de funcionamento esta PN era considerada como “temporariamente fechada”¹¹. Estava encerrada nos dias úteis entre as 23h00m e as 07h00m do dia seguinte, e aos sábados, domingos e feriados das 00h00m às 24h00m. Durante o período de encerramento o atravessamento tinha as barreiras imobilizadas com cadeado na posição de fechadas ao tráfego rodoviário, permitindo, porém o atravessamento de peões. No período em que estava encerrada não tinha interferência na gestão da circulação ferroviária.

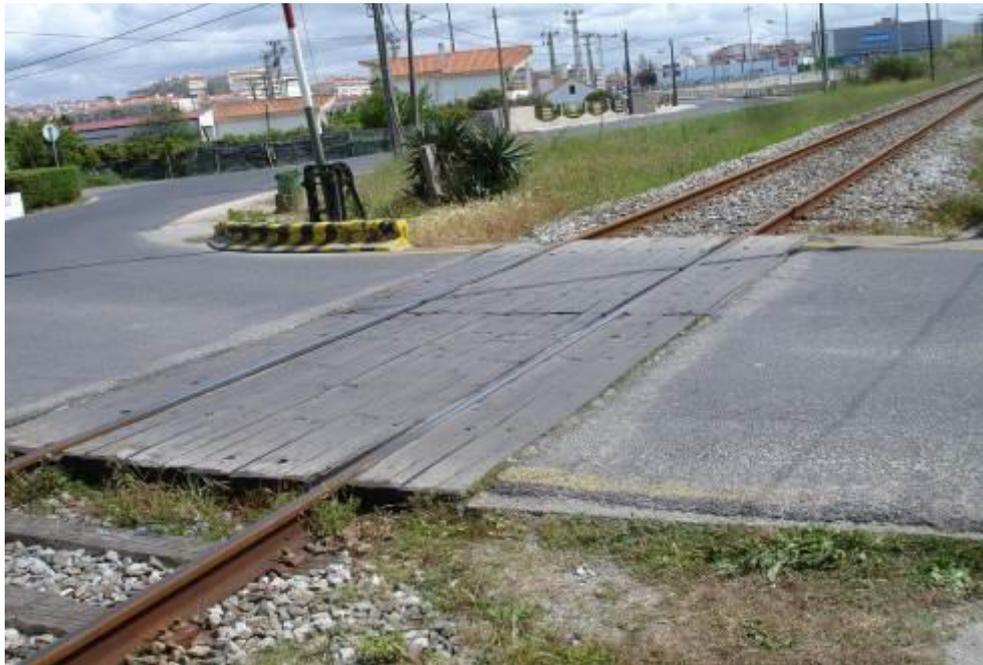
Figura 6: Pormenor do estrado da PN

O estado geral da infraestrutura rodoviária à data dos incidentes era o ilustrado na imagem seguinte.

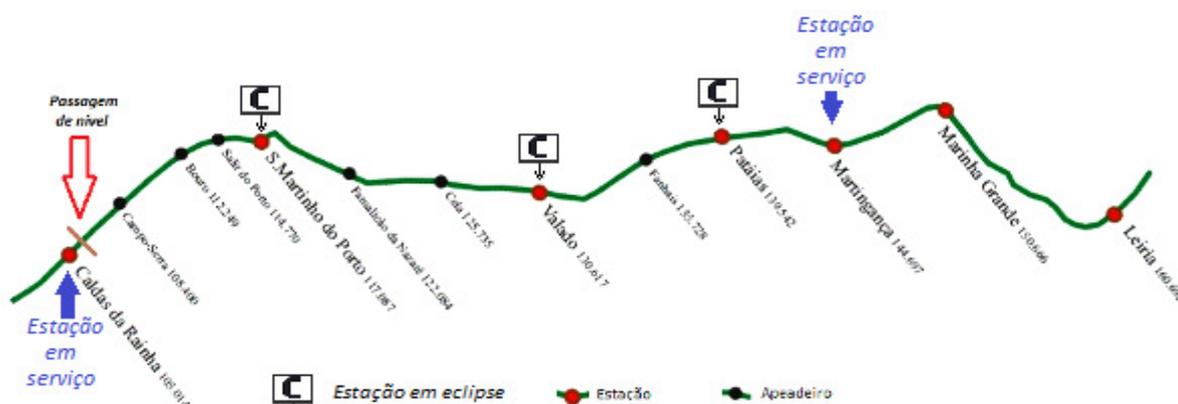
Figura 7: Linha do Oeste, situação do cantão em 17-04-2015

O cantão onde se insere a PN pode ser de tamanho variável, estando dependente da estação colateral em serviço com interferência na circulação de comboios. No incidente do dia 17-04-2015 o cantão onde a PN se inseria era entre a estação de Martingança e a estação das Caldas da Rainha (comprimento 39,683 km). No incidente do dia 27-01-2016 o cantão estava estabelecido entre a estação de Leiria e a estação das Caldas da Rainha (comprimento 55,678 km).

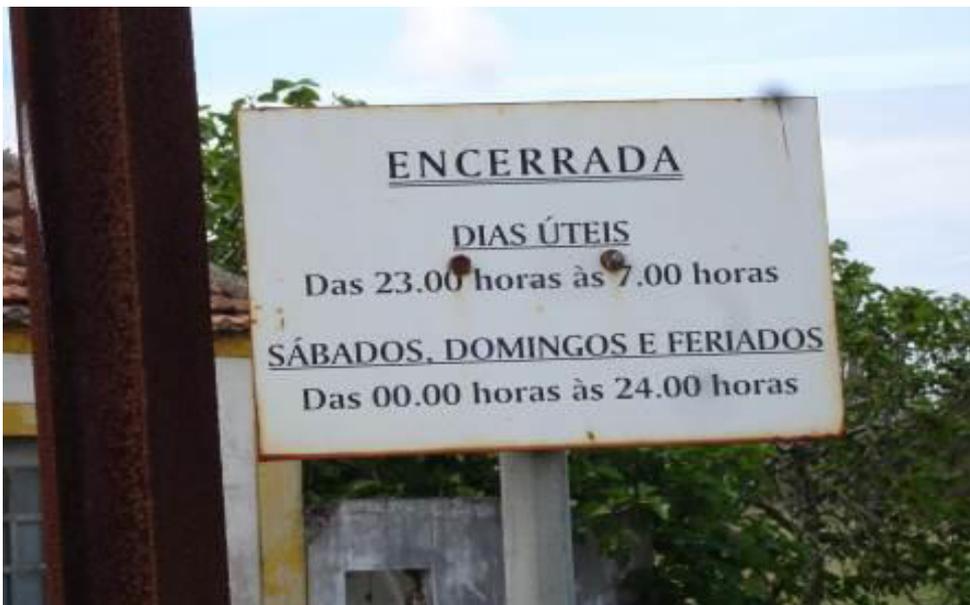
Figura 9: Placa de informação aos utilizadores da PN

A informação dos períodos de encerramento encontrava-se disponível para os utilizadores da via rodoviária em ambos os lados do atravessamento, imediatamente junto a este.

À data dos incidentes, a via rodoviária não dispunha de nenhuma da sinalização prevista no Regulamento de Sinalização de Trânsito para a indicação de aproximação a passagem de nível.

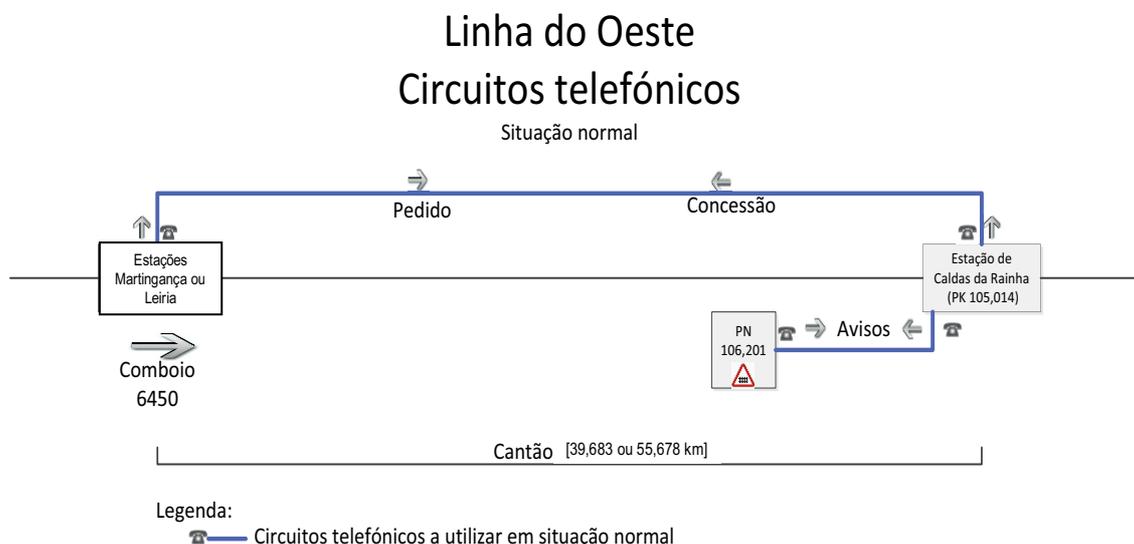
Figura 10: Esquema dos circuitos telefónicos utilizados à data do incidente

No que diz respeito às comunicações entre as tripulações dos comboios e o CCO, não estando o troço da Linha do Oeste onde se situa a PN equipado com o sistema rádio solo-comboio, estas são feitas através de rede de comunicações móveis terrestres (GSM) de um operador de telecomunicações de e para o telemóvel de serviço do chefe do comboio.

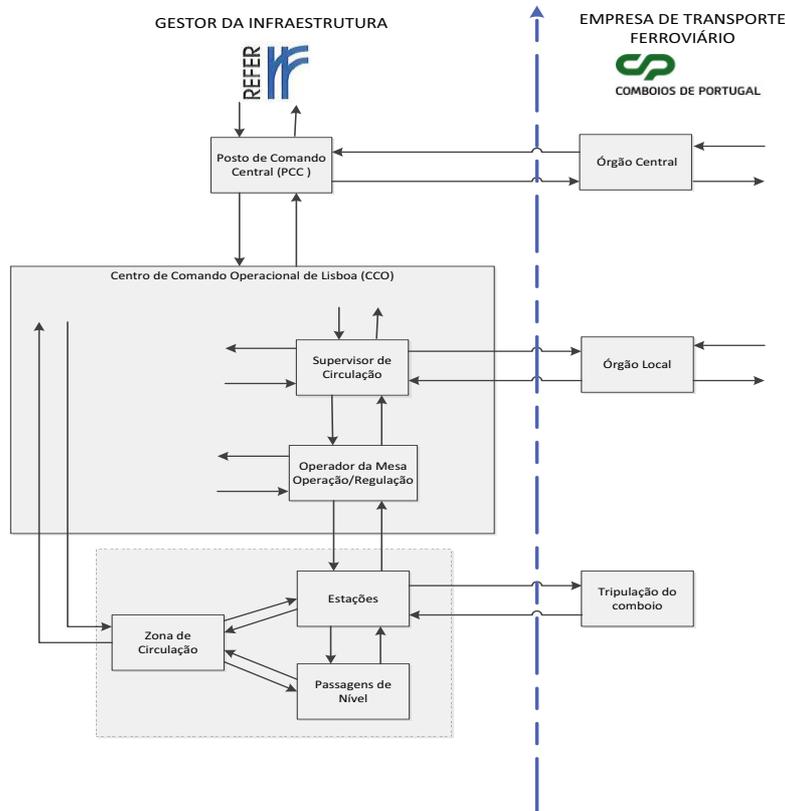
Figura 12: Comando e controlo da circulação – Linha do Oeste (troço Leiria – Caldas da Rainha)¹⁵

Na Linha do Oeste, o interface entre o GI e as ETF e vice-versa, visando o sistema relacionado com a circulação de comboios, à data das ocorrências efetuava-se de acordo com o regulamentarmente previsto conforme a representação seguinte:

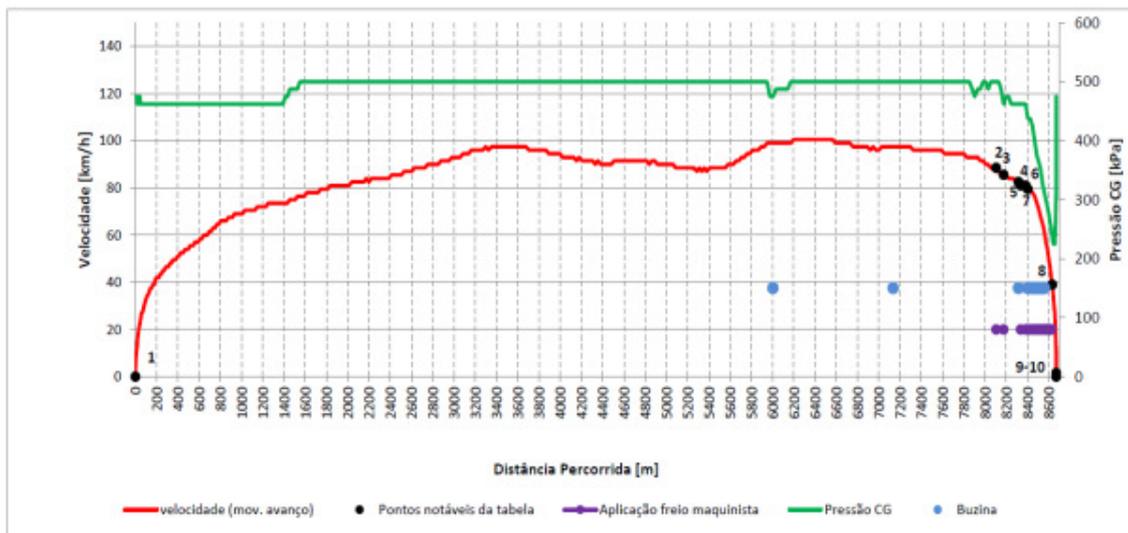
Gráfico 1: Gráfico dos dados da Unidade de registo do CONVEL da ALLAN 365 (comboio de 17-04-2015)

Fica patente a aplicação do freio à aproximação à PN e o uso insistente da buzina. A passagem na PN é feita a cerca de 60 km/h e o comboio pára cerca de 103 m depois.

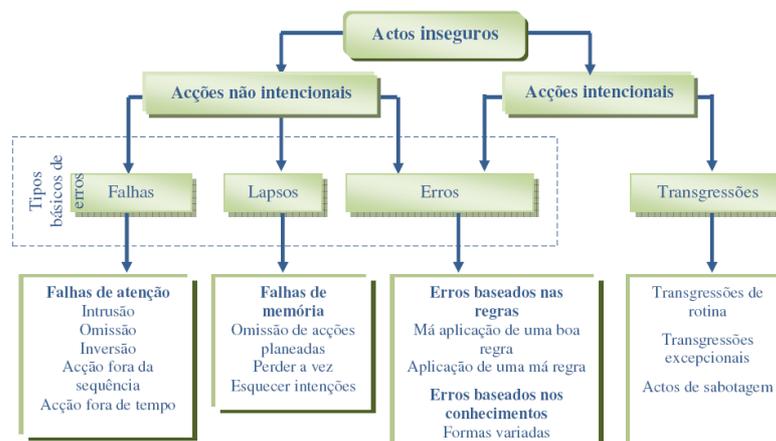
Figura 14: Taxonomia do erro humano, segundo Reason (1990)²¹

No estudo do desempenho humano, nomeadamente para a compreensão da origem de atos inseguros associados a erros humanos, é comum utilizar a classificação de Reason (1990), conforme se ilustra na figura seguinte.

Sendo comprovadamente o trabalhador conhecedor da regulamentação aplicável e tendo este considerado que a sua ausência seria de curta duração e não o impediria de fechar as barreiras atempadamente, a ida ao sanitário sem ter fechado as barreiras quando estava o comboio anunciado, de acordo com a taxonomia de Reason é classificada como uma “*transgressão*” por ser uma omissão intencional, visando não prejudicar o trânsito rodoviário. Não há motivos para considerar que o ato omitido pelo agente visava um resultado danoso. Em seguida, durante a sua permanência no sanitário há um “esquecimento de intenções”, o que do ponto de vista da taxonomia do erro humano é caracterizado como um “*lapso*”.

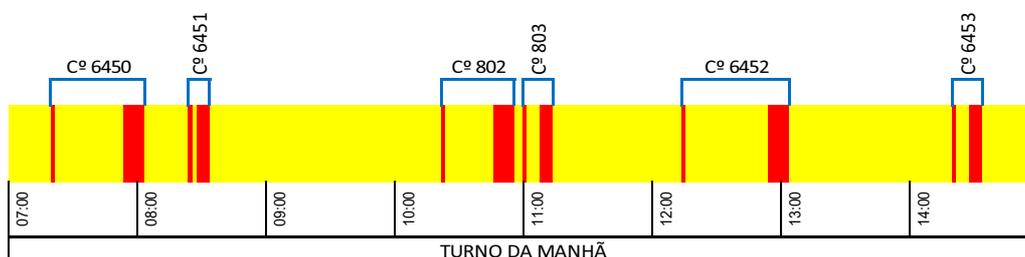
Gráfico 3: Solicitação de atenção do guarda da PN – Turno da manhã

Para apreciação da taxa de ocupação dos guardas da PN foi elaborada a seguinte representação gráfica que num dia típico de trabalho indica os tempos de solicitação de atenção do guarda (a vermelho) e os tempos sem ocupação (a amarelo), ao longo dos turnos:

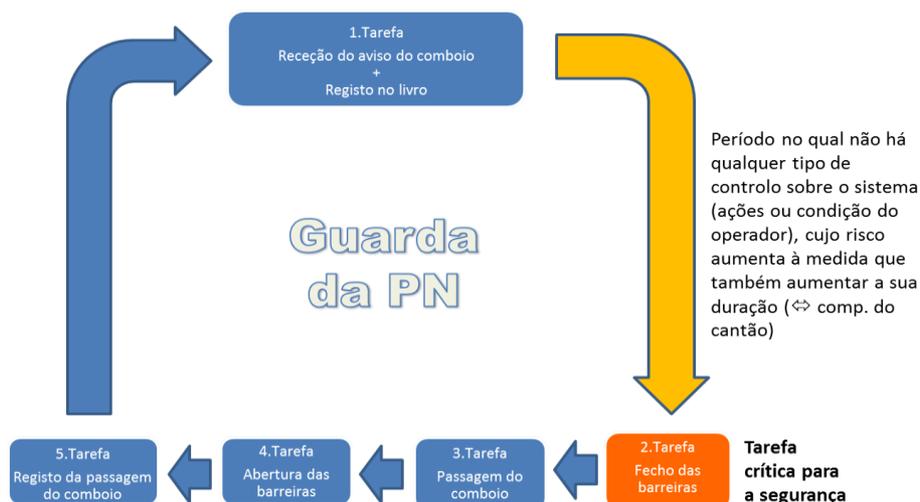
Gráfico 9: Representação do ciclo de operação de uma PN guardada.

É lícito considerar que o risco da incerteza em relação ao erro ou incapacidade física ou mental do agente que assegura a guarda de uma PN manual será proporcional ao tempo que decorre entre a receção do aviso feito pela estação e o momento em que deve executar a manobra de fecho das barreiras.

Nos casos em que o fecho das barreiras é feito imediatamente após a receção do aviso, ou seja, quando este aviso ocorre dentro dos dez minutos que antecedem a passagem do comboio, o risco pode ser considerado relativamente baixo; no entanto, quando o tempo decorrido entre o aviso e a passagem do comboio é superior a dez minutos, o nível de incerteza sobre o estado e ação do agente da PN forçosamente aumenta gradualmente à medida que cresce o tempo entre o aviso feito pela estação e o momento em que deve manobrar o fecho das barreiras.

Em concreto, para o comboio n.º 6450 do dia 17-04-2015 verificou-se que o intervalo de tempo desde que regulamentarmente foi feito o anúncio do comboio à PN onde os incidentes ocorreram, até ao momento em que efetivamente este passou no atravessamento, é de cerca de 40 minutos. No entanto, considerado o padrão do serviço diário, o tempo regulamentar

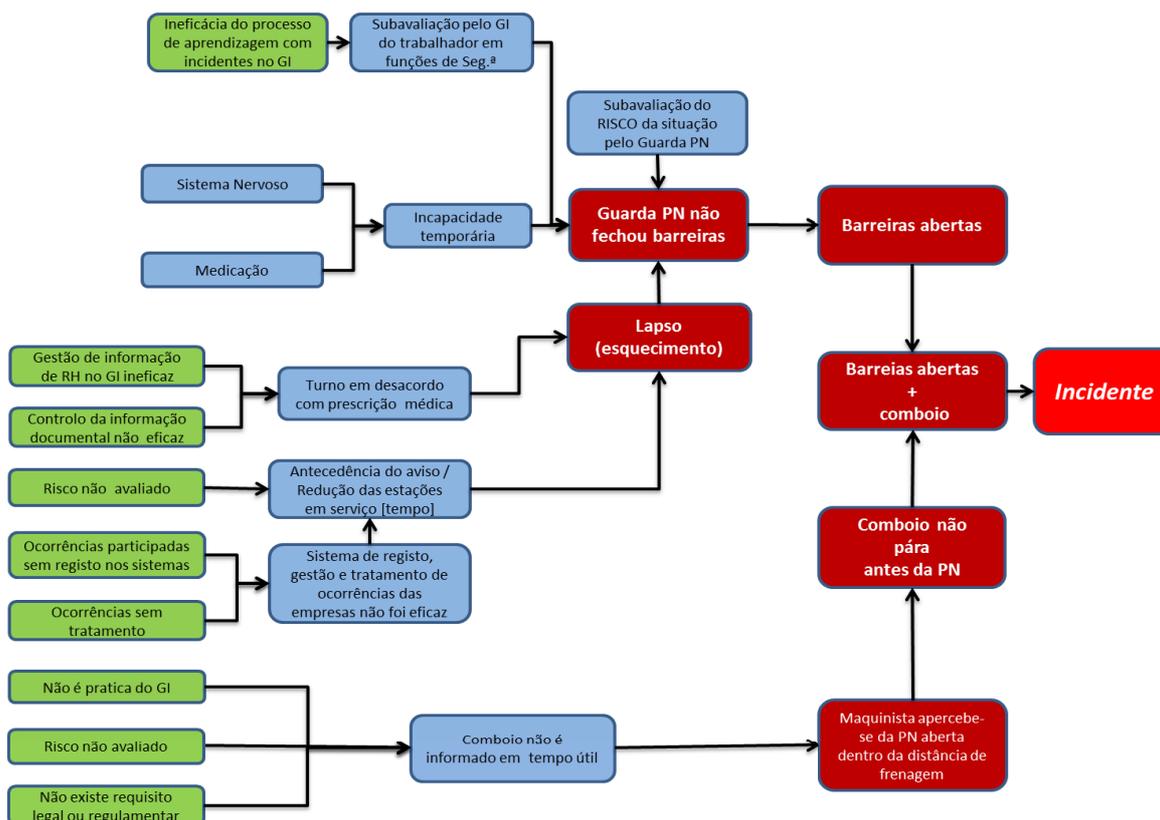
Figura 15: Árvore causal do acidente

A análise efetuada às evidências e indícios do acidente permitiu estabelecer a respetiva árvore causal, conforme se representa seguidamente.

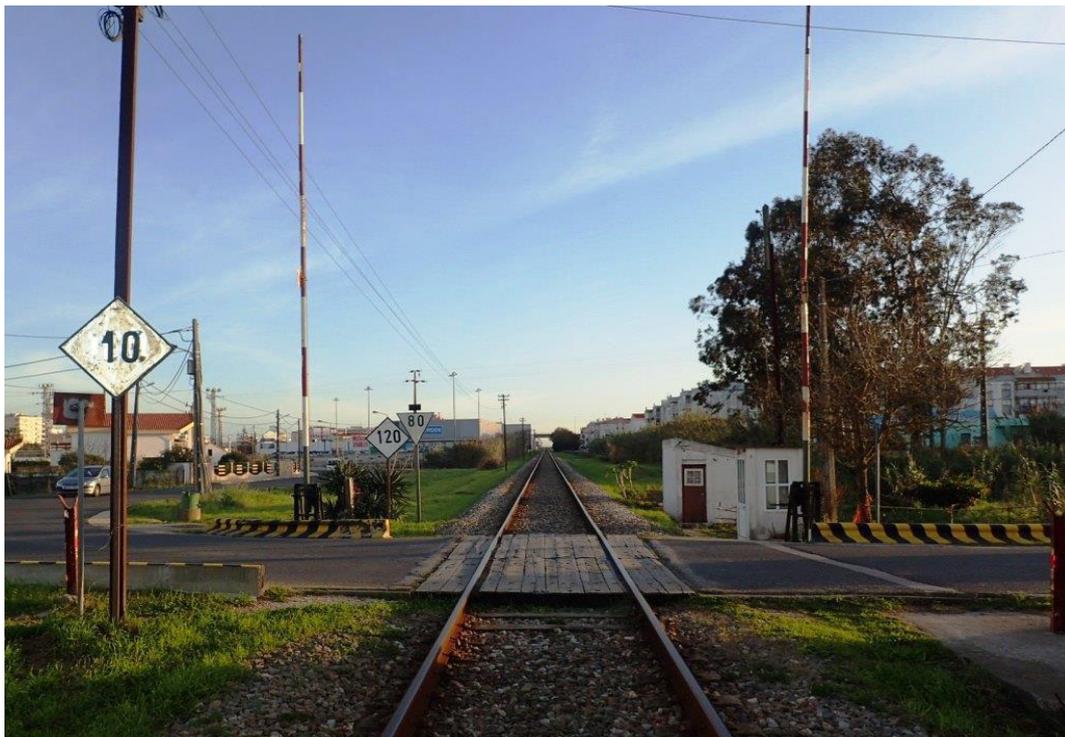
Figura 16: Restrição implementada pelo GI na PN após 4ª ocorrência

- Na sequência do quarto incidente, o gestor da infraestrutura efetuou ao trabalhador que se encontrava de serviço na PN uma sensibilização em matéria de segurança relacionada com a importância das suas funções;
- Implementou uma limitação de velocidade para 10 km/h no local da PN unicamente para as circulações de sentido descendente, com vista a mitigar o risco inerente ao não fecho das barreiras para os comboios provenientes de norte;
- Desencadeou estudo de viabilidade para automatização da PN;
- Instaurou ao trabalhador envolvido neste incidente um processo disciplinar de onde resultou uma medida punitiva para o trabalhador que consistiu numa suspensão temporária do trabalho com perda de retribuição.

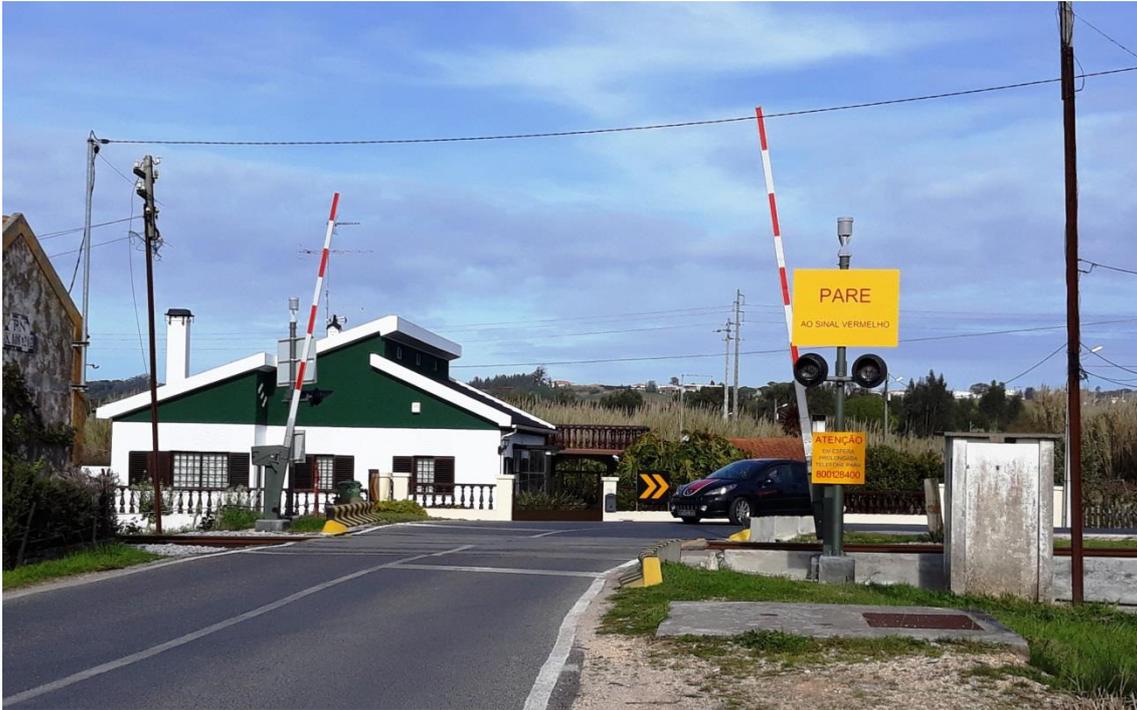
Figura 17: PN depois de automatizada

esta PN”, por esta ultrapassar o limite de tráfego que legalmente obriga à sua inclusão em programa de supressão.
