## **Ontsporingen bij RandstadRail**

Den Haag, november 2008 (projectnummer M2006RV1129-04)

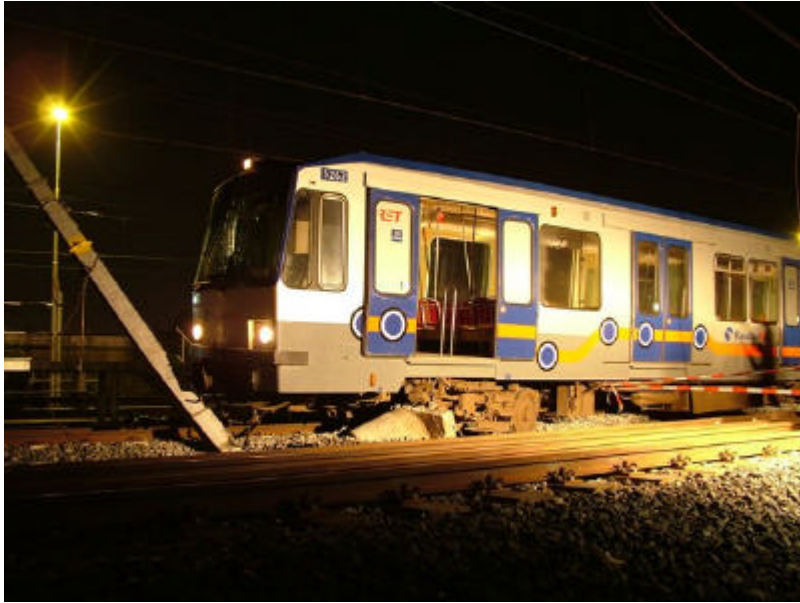
Figuur 9 – Het ontspoorde voertuig bij Forepark

Dat de wisselsteller kapot kon gaan zonder dat het daarbij een melding gegenereerd werd, was het gevolg van schade aan de wisselsteller die hoogst waarschijnlijk al in de bouwfase (juni-augustus 2006) is ontstaan. De Raad heeft in aanvulling op het ongevalsonderzoek van Inspectie VenW<sup>201</sup> en HTM/RET<sup>202</sup> een nadere analyse gedaan van de oorzaak en consequenties van deze schade en hoe deze had moeten worden voorkomen.

Uit het onderzoek van DeltaRail in opdracht van de Inspectie VenW is gebleken dat door de schade aan de wisselsteller het mechanisme waarmee een wissel dat in de verkeerde richting ligt mee kan bewegen in de rijrichting niet meer functioneerde (het mechanisme zat vast). Deze schade moest uiteindelijk en onvermijdelijk leiden tot het afbreken<sup>203</sup> van stangen tussen de wisselsteller en de tong van het wissel op het moment dat het wissel in de verkeerde richting zou worden bereden.

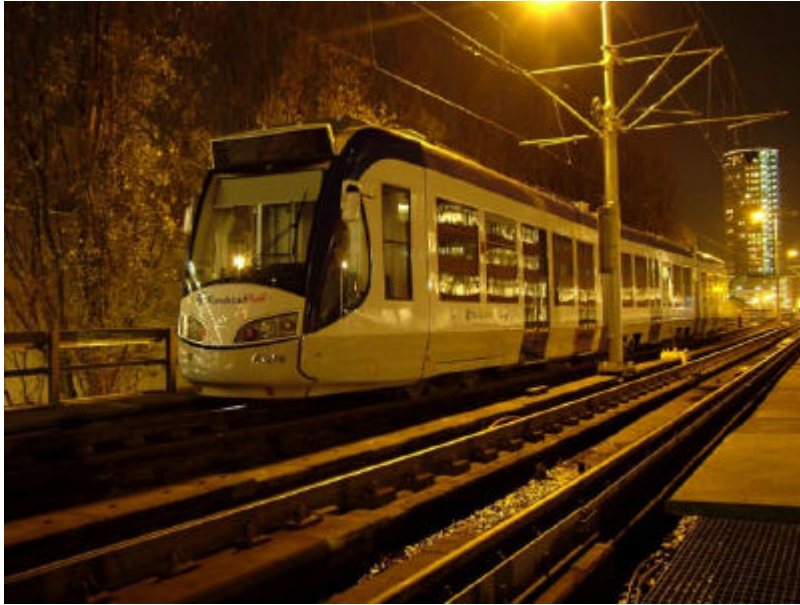
*Figuur 10 – Het ontspoorde voertuig bij Ternoot*

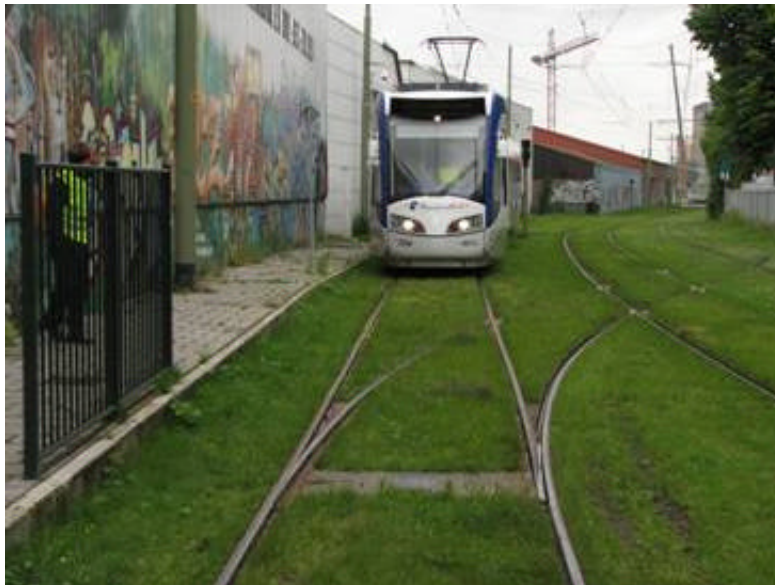
Figuur 12- Voertuig nadert een klapwissel

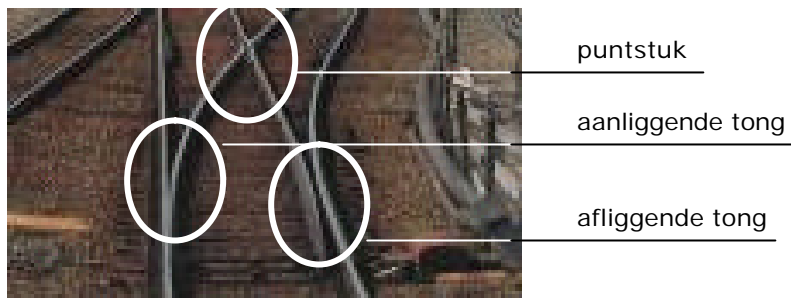
Figuur 8 - Wissel zonder beweegbaar puntstuk

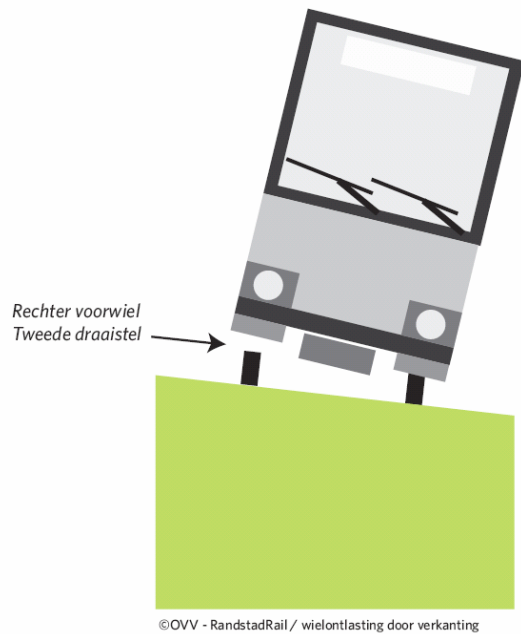
voertuig deze tordende beweging niet volgen, maar zullen bepaalde wielen het contact verliezen met het spoor (wieldrukontlasting).

*Figuur 14 – Wielontlasting door verkanting en scheluwte (vooraanzicht)*

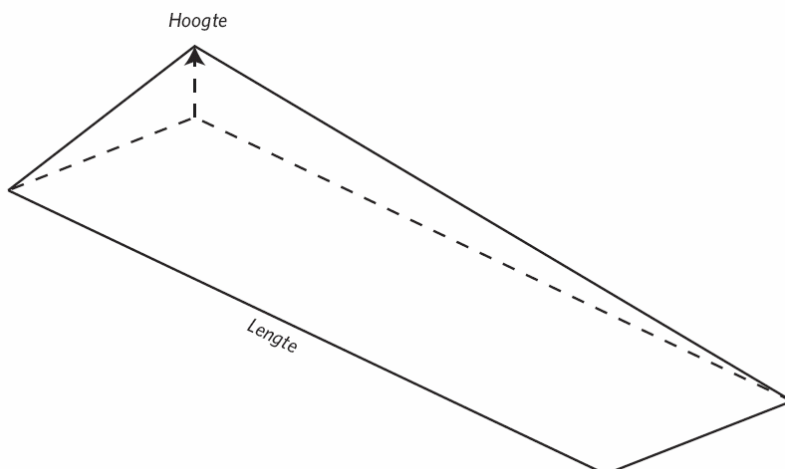
Scheluwte kan worden weergegeven als een vlak waarvan één van de vier punten omhoog getild wordt getild (zie de volgende figuur). De scheluwte wordt gedefinieerd als de hoogte "h" gemeten over een lengte "l" (meestal wordt daarvoor 6 meter aangehouden). In Nederland is er geen norm voor scheluwte. In Duitsland is de norm voor scheluwte 100 millimeter. Bij verkantingsopbouw ontstaat scheluwte. Hoe meer verkanting moet worden opgebouwd of afgebouwd, hoe groter de scheluwte.

Figuur 17 – Scheluwte
