Teknisk utredning

Rapport avsporing type 73 - Storekleven

Dokumentbetegnelse : AS06016
Forfatter : Erlend Rehn

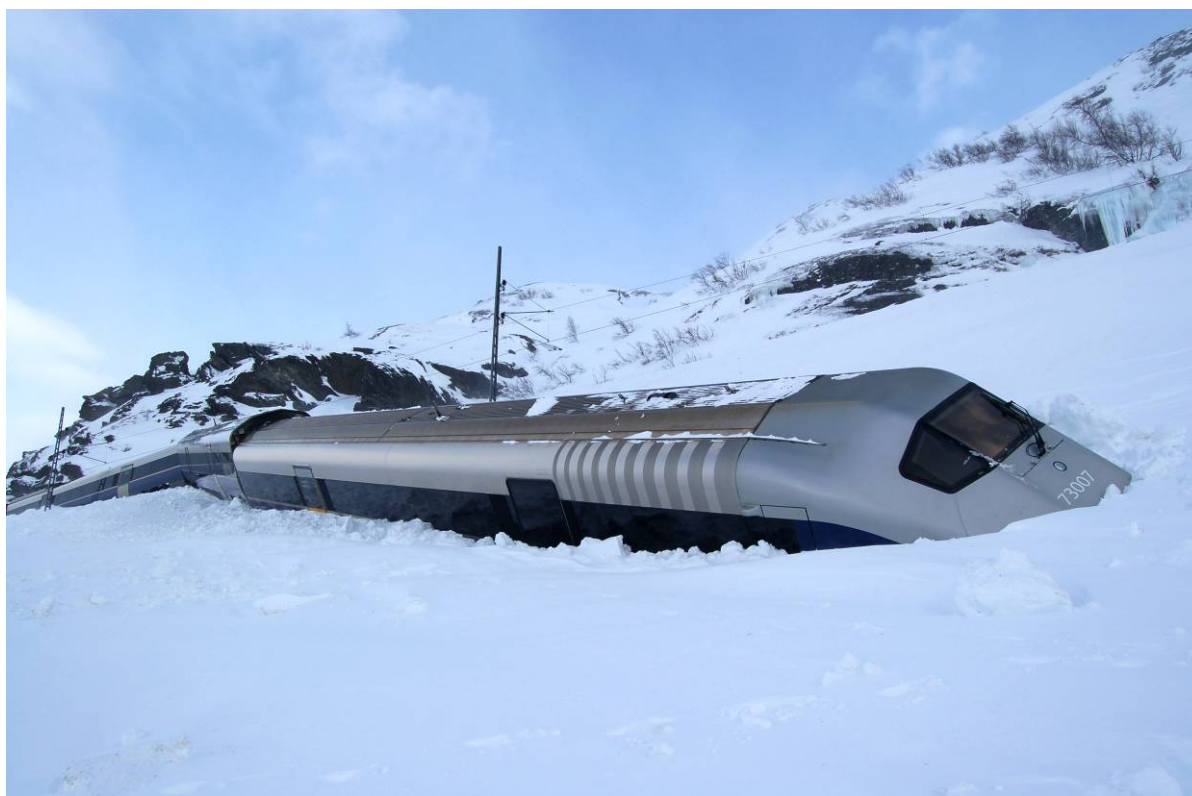
Figur 1 Avsporet tog dagen etter avsporing

Den 21.02.2007 kl.09.58 sporet tog 62 av ved km 328,5. Toget kjørte inn i et snøras og de to første vognene sporet helt av, kjørte ut og havnet på skrå ned en fylling. Vogn nummer 3 sporet av på første boggi. Toget ble anført av BM 73.007, deretter vogn BFR 73.807, BMU 73.807, BFM 73.107 samt togsett 73.002, totalt 8 vogner. Hastighet ved avsporing var ca. 55 km/t iht. til utskrift fra ferdsskriver. Km 328,5 ligger ca 995 m.o.h.

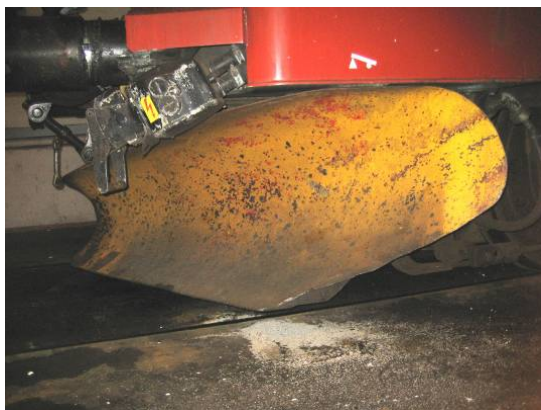
Figur 4 underliggende frontplog EI 17

Dette lokomotivet har en standard underliggende snøplog som har vært anvendt på alle elektriske lokomotiv siden EI 11. Plogen har en klaring på 10-12 cm til overkant skinne. Plog har en vinkel på ca. 48° grader i forhold til fartsretningen.

Plogens spissing gjør den godt egnet til å rydde snø i høyder opp til 0,5 - 0,7m. Men spissing gjør også at det kan bli betydelige sidekrefter ved møte med harde, skjeve snøfonner.

Som det kan sees av figur 4 så har fronten en spiss utforming som kom med EI 16 og senere med Di 4. Ved ekstremt store snømengder kan denne fronten bidra til hjulavlastning.

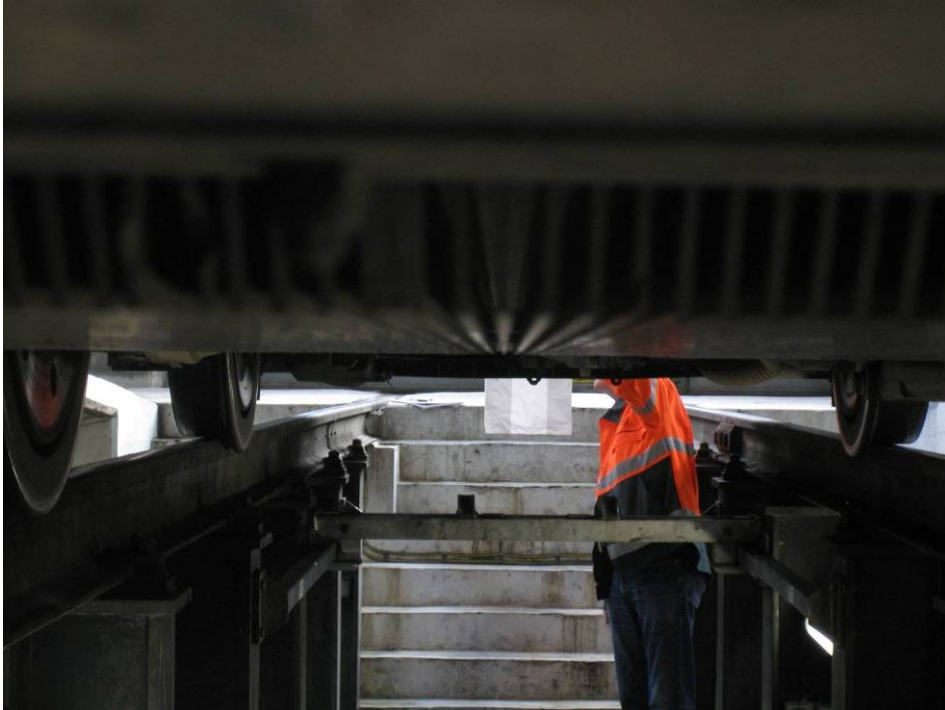
Figur 5 her sees at frontskjørt er laveste punkt

Dette toget har en helt annen front enn annet materiell som trafikkerer Bergensbanen. Fronten har en aerodynamisk utforming som gjør at bredden er i underkant av 2 m i fronten for så å øke til 3 m ca 2,5 meter bak front. I stedet for plog har fronten en rund form som kan benevnes frontskjørt og nederste punkt er 15 til 18 cm over skinnetopp. Bak frontskjørt er det et hulrom som går oppover og trolig ikke vil bidra til løft. Laveste punkt på vognkasse mellom boggi er på 20 - 22 cm, altså høyere enn laveste punkt på frontskjørt. Se figur 5, samt figur 13, 14 og 15 i vedlegg

Det påpekes at et ekstra jern som er montert på type 73 for å forlenge frontskjørt ned mot skinnegangen gjør dette materiellet atskillig bedre egnet i snø enn type 71. Avstand til skinnegang er med denne modifikasjonen redusert med 5-7 cm. Om dette ikke var montert så ville laveste punkt på vognkasse vært mellom boggiene. Frontskjørt er kraftig dimensjonert og har en styrke tilsvarende vanlig plog.

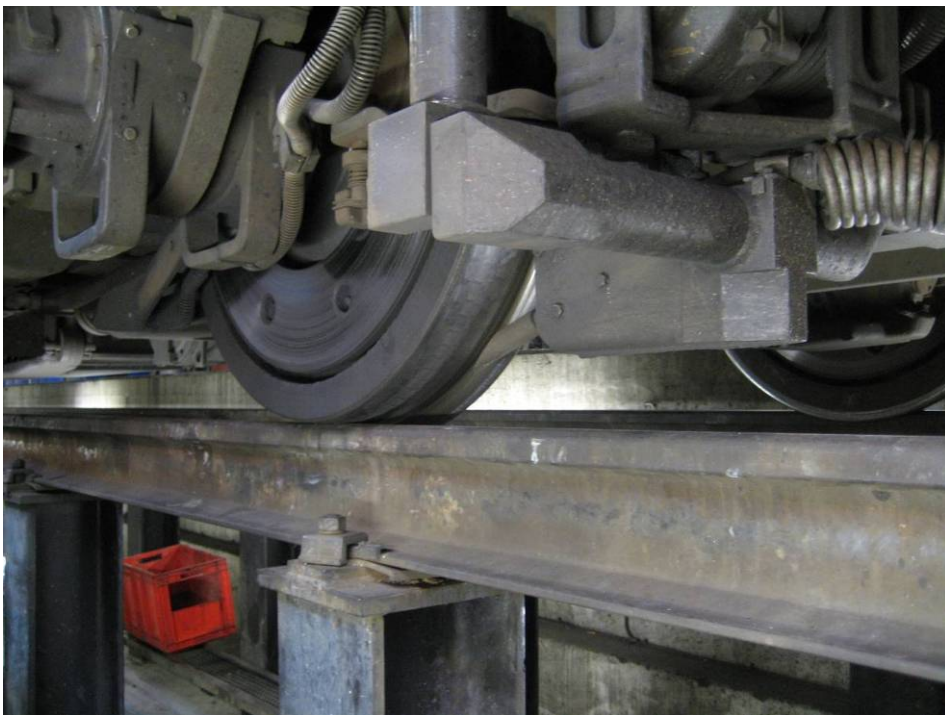
Figur 6 bilde av holder for sanding og "skinnerydder"

Boggi har ikke justerbar skinnerydder, men det er et jern som delvis rydder foran hjul ,se figur 6 og 15

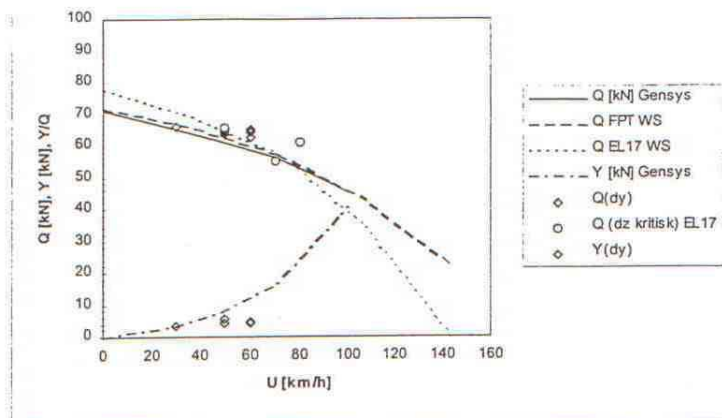
Figur 7 utdrag av leverandørrapport

Beregninger og tester har brukbare korrelans. Både beregning og test viser at skjev snøfonn gir en hjulavlastning (Q) både for materiell med frontplog og for type 71. Kjøring i snøfonn gir i hovedsak en nedadvirkende kraft (Z) for alt materiell, men den er liten i forhold til sidekreftene (Y). Side krefter er i test mindre enn beregnet. Motstand ved kjøring i snø er underestimert. Y/Q kommer ikke i kritisk område før ved høy hastighet og El 17 og Type 71(FPT/XT) har sammenlignbare egenskaper

Figure 9, Vertical (Q), lateral (Y) and ratio Y/Q wheel-rail contact forces in the leading bogie vs. train speed (U).

Figure 9, is the major result of the investigation. The following conclusions may be drawn regarding the verification of the model.

1. The correlation between the GENSYS and WS results is good.
2. The simulations indicate a lower Q than the measured data. The model is thus conservative.
3. The model overestimates the Y.
4. There is a qualitative agreement between the computed and measured results.

Det vises spesielt til rapport TR-T9918 som sammenligner beregnede og målte krefter i forhold til gjennomkjøring av skjev snøfonn. Snøfonn er satt til å ha en bredde på 2,5 m og en høyde på 1 meter på den ene siden og 0,2 meter på den andre. Snø under 0,2 meter er ikke med i beregning. Beregninger har tatt utgangspunkt i snødensitet på 300 kg/m³ og i test er snødensitet målt til 500 kg/m³. En kunstig oppbygget snøfonn viser antagelig ikke samme fasthet som en reell snøfonn da denne kan bli meget hard under bestemte værforhold (jmf. avsporing El 16 – Oksebotn/1/)

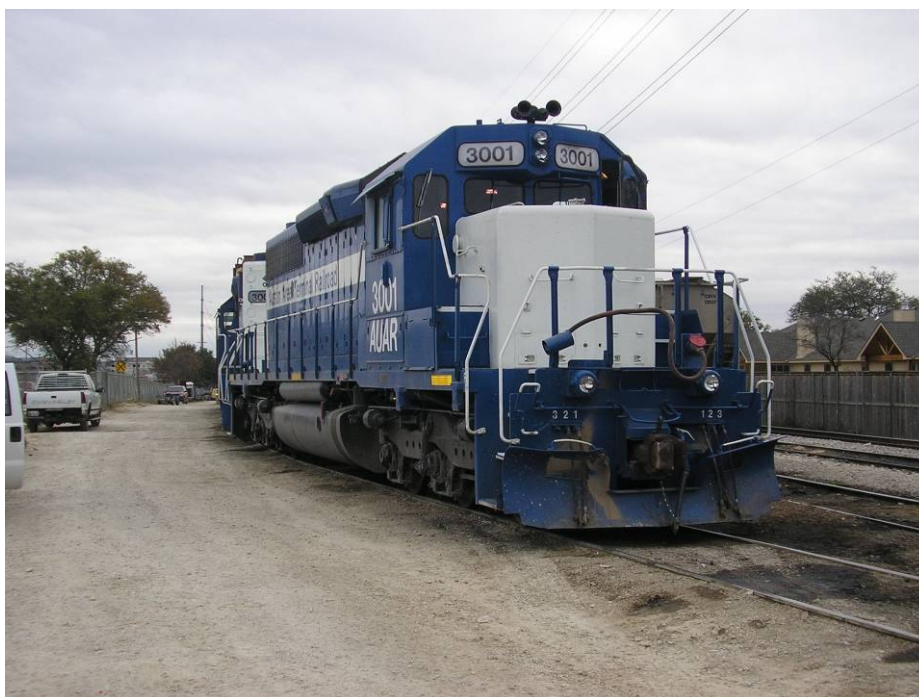
I visse områder så er det betydelige problemer med snør og ras. Tog i USA er utrustet for selv å rydde sporet, men ved ekstreme forhold så ryddes det snø ved spesielle ploger alternativt roterende snøplog. Amerikanske lokomotiver har vanligvis aksellaster fra 28 til 32 tonn. Et typisk amerikansk 6 akslet lokomotiv kan derfor veie opp mot 190 tonn. De sitter følgelig godt på skinnene. Amerikanske lok har en meget flat plog, montert på en ”pilot” som vil gi lite sidekrefter, men betydelig motstand ved kjøring i snø. Den har en klaring til skinnegang tilsvarende tradisjonell norsk underliggende plog. Varslingsanordninger for skred er utbredt.

Figur 8 Eksempel på typisk Nordamerikansk diesellokomotiv (type SD40-2). Løsning på plog er tilnærmet lik på alle senere lokomotiv fra EMD eller GE.

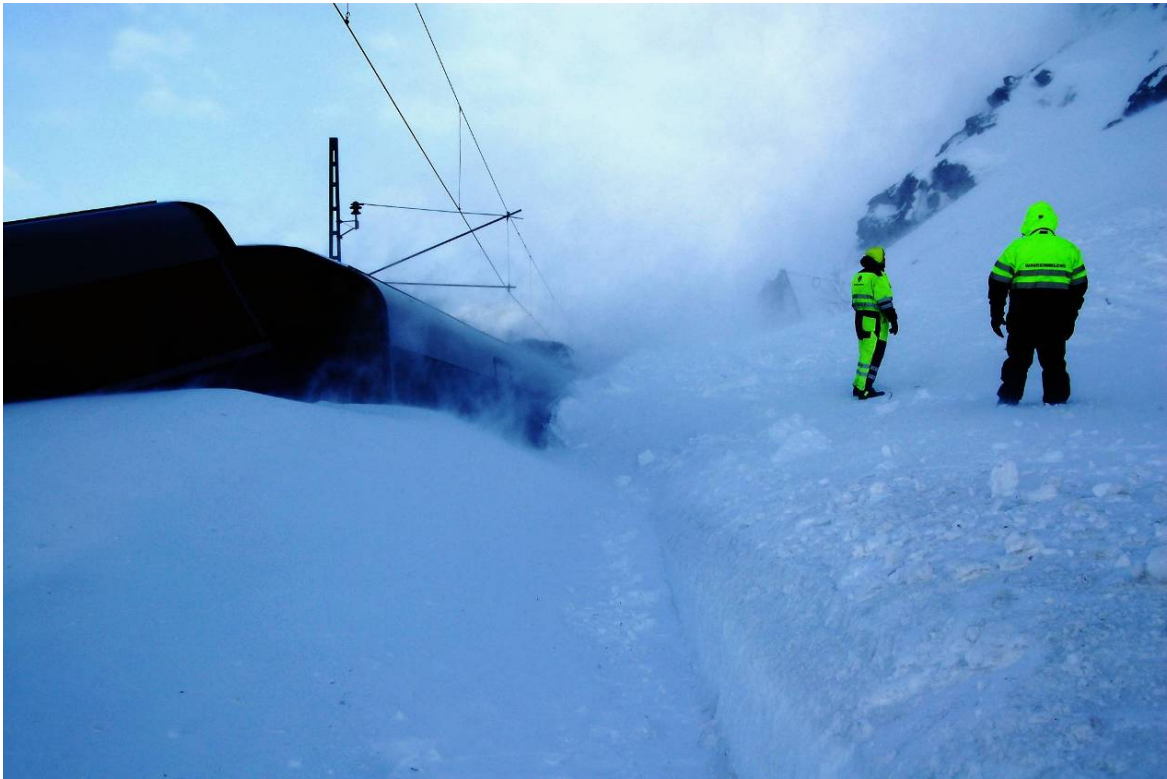
Det gikk et ras rett ved avsporingpunktet. Iht. til skredrapport var skredet relativt lite ca. 1000m³ og det var et relativt tynt snødekke med skare som ble utløst. Under skare var det et ustabil sjikt av begerkrystaller. Det antas at snø i skred hadde en typisk egenvekt på 500 kg/m³ som er godt over normal densitet på tørr snø. Raset fylte opp sporet i en høyde av 4 til 5 meter mot fjellsiden, mens det var lite snø på dalsiden. Raset dekket sporet meget skjevt. Se vedlegg: Figur 9 og Figur 10

Figur 9 Dagen etter avsporing, skredfront og spor kan sees

Snøskredet var hardpakket og skrånet i samsvar med terrenget. Dvs. at på venstre siden av spor så var dybden opp mot 3-4 meter, mens det på dalsiden var lite snø, mindre enn 1 meter. Det antas at avsporingen kom som en følge av:

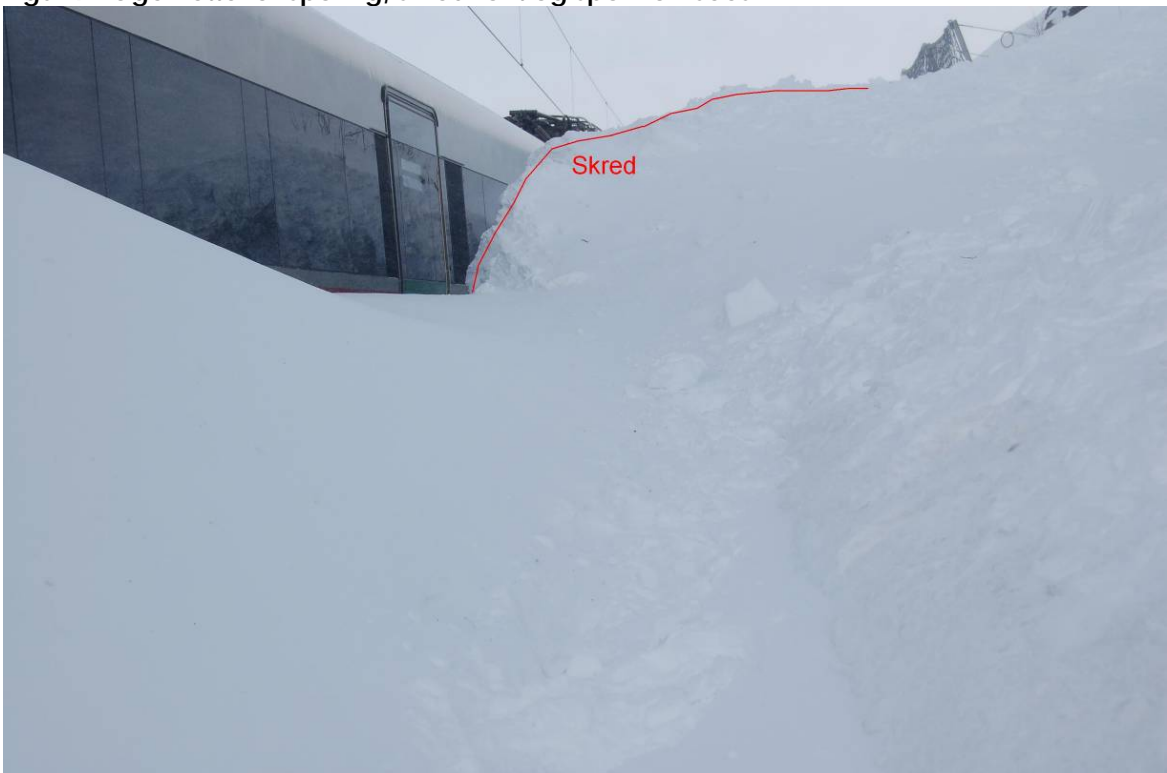
Figur 10 Dagen etter avsporing, skredfront og kan sees

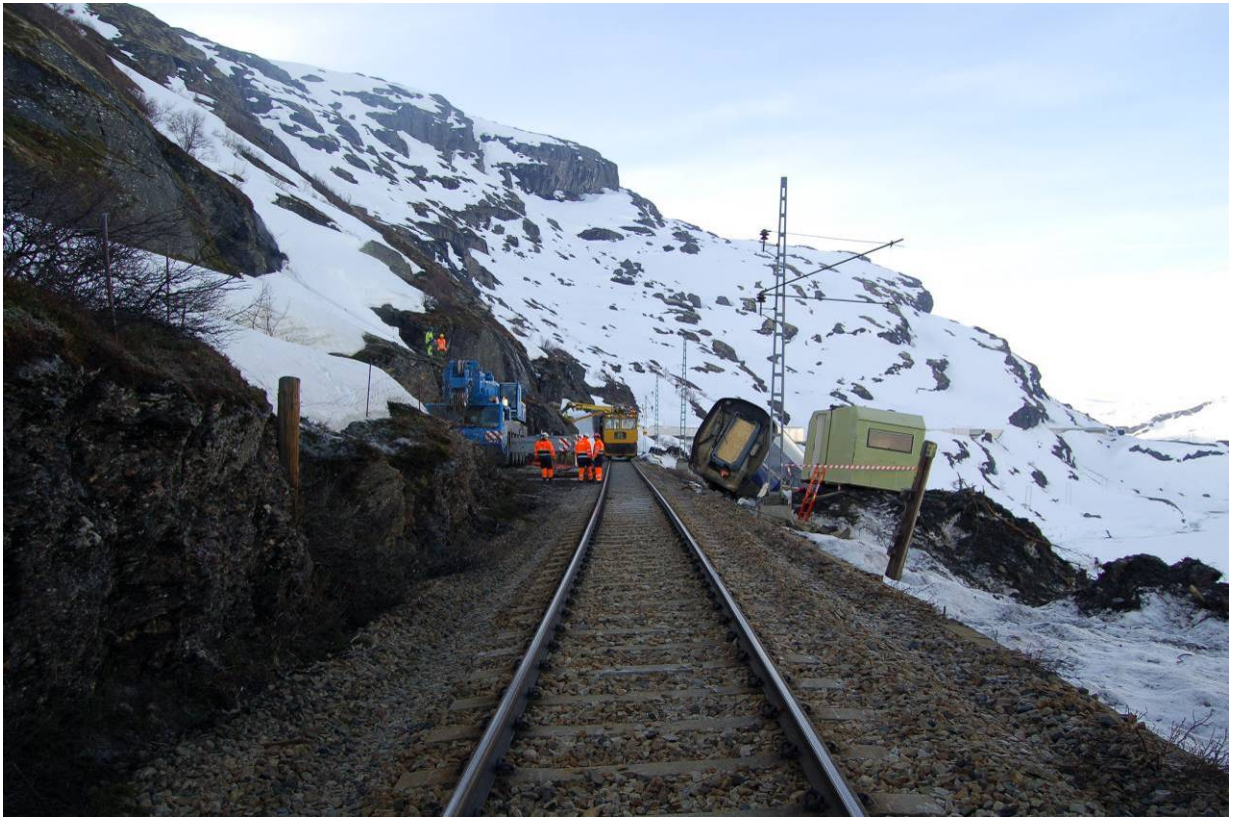
Avsporingen skjedde på tilnærmet rett spor rett etter en venstre kurve. Sporet går på en hylle/fylling i sterkt skrånende terreng.

Figur 11 avsporing skjedde på tilnærmet rett spor

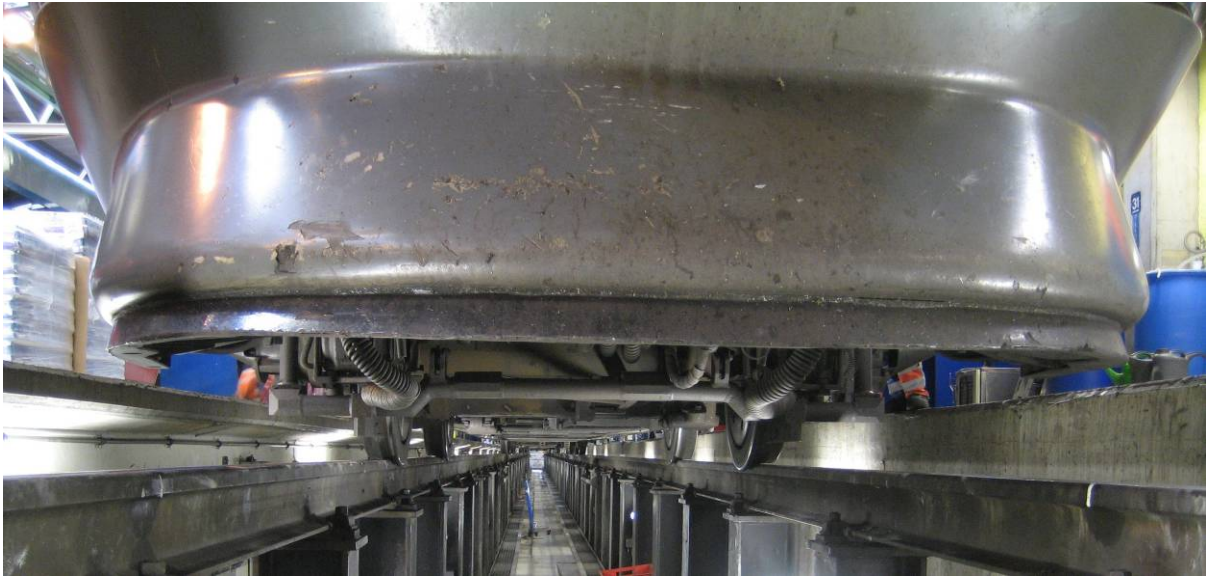
Figur 13 Frontskjørt type 73

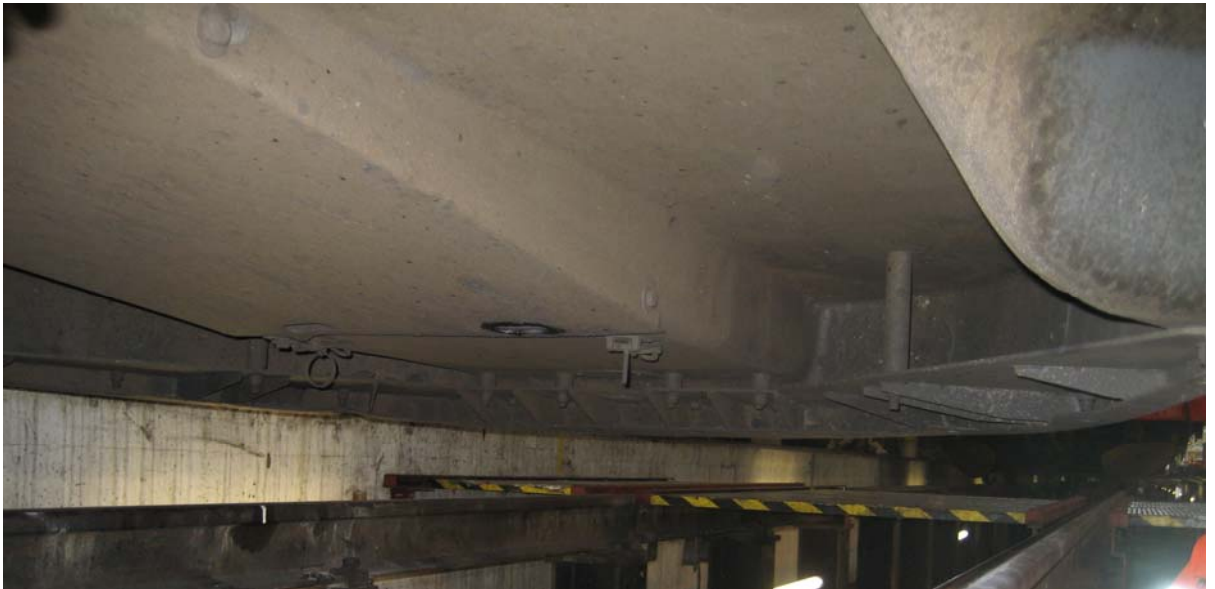
Figur 14 Underside frontskjørt type 73

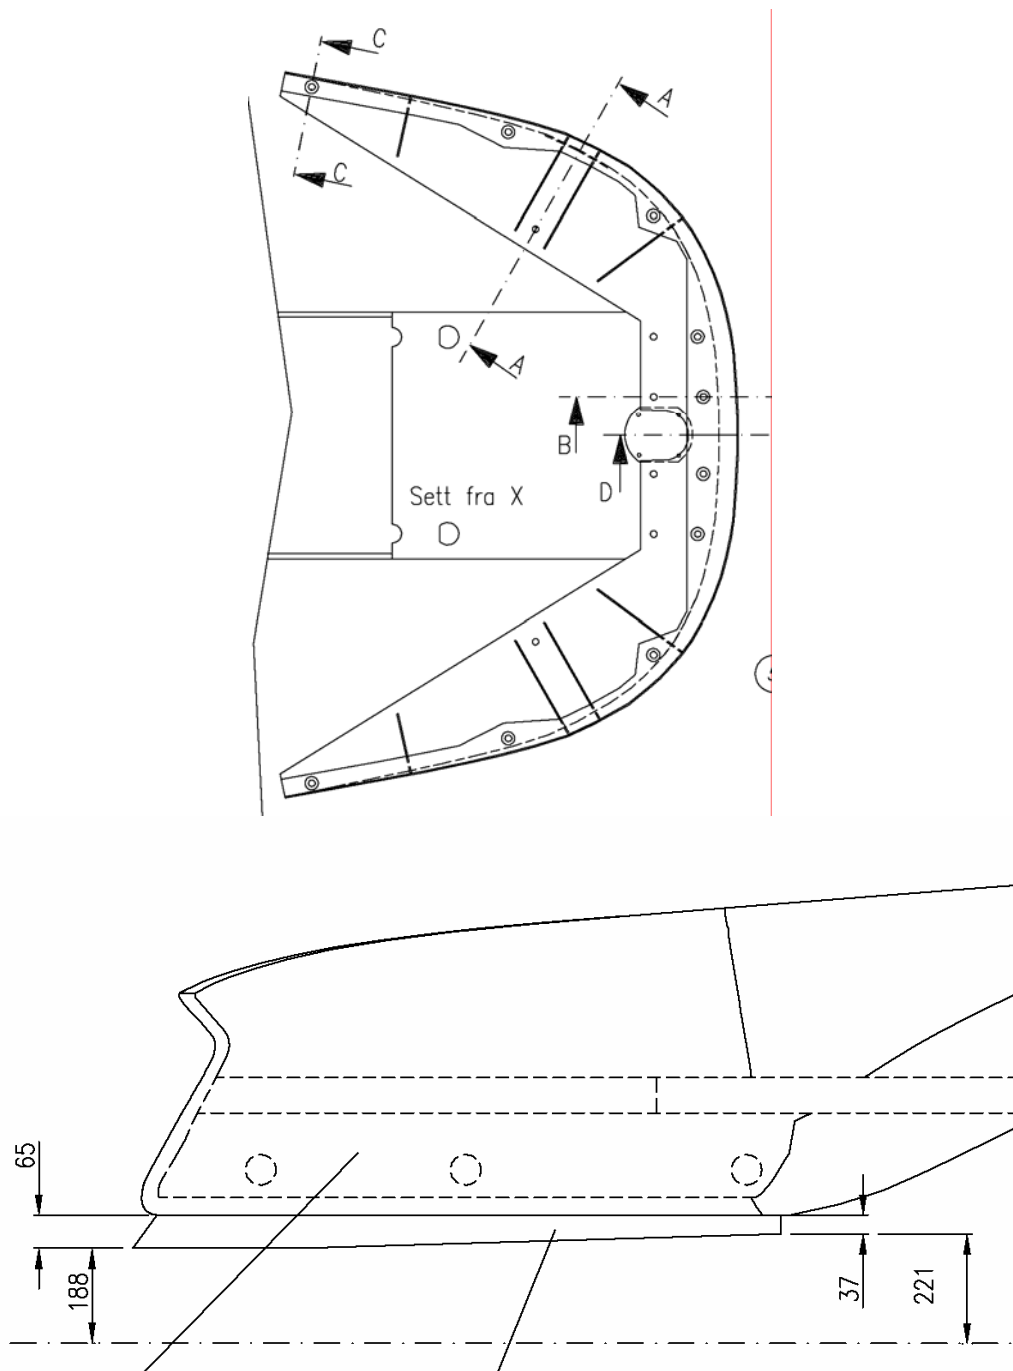
Figur 15 Plan og snitt av frontskjørt type 73
