Havarikommisionen
Accident Investigation Board Denmark

Statement 2023-185

**Påkørsel af person i elektrisk kørestol på Peter Bangsvej S-togsstation d.
08-03-2023.**

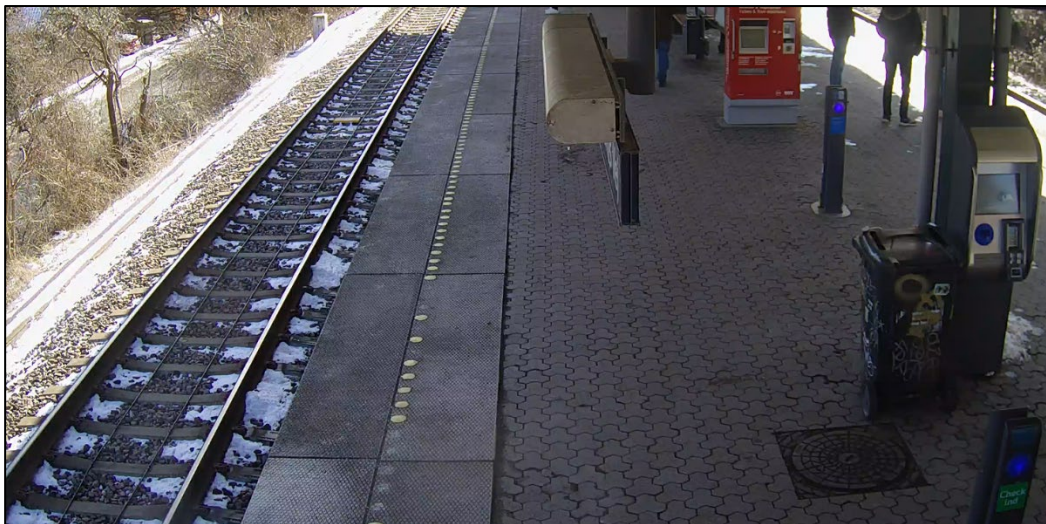
Gennemgang af perronovervågning har vist, at den omkomne i forbindelse med brug af rejsekortet, havde stillet sin taske ved/på det joystick, som styrede kørestolens kørsel. Da kørestolen satte i gang ved rejsekortstanderen, tog den omkomne med venstre hånd om standen, hvorved kørestolen drejede ca. 90 grader og fortsatte kørslen direkte ud over perronkanten og ned umiddelbart foran det gennemkørende tog. Den omkomnes hånd var tilsyneladende ikke i nærheden af joysticket.

Foto 1: Oversigtsbillede d. 08-03-2023 fra perronovervågning på Peter Bangsvej Station. Rejsekortstanderen ses nederst i højre hjørne og påkørsel skete i sporet til venstre. Kilde: DSB

Det vurderes, at årsagen til ulykken er, at omkomnes taske utilsigtet har påvirket kørestolens joystick, så kørestolen satte i gang og kørte ud over perronkant. Omkomne forsøgte efter igangsætning at standse kørestolen ved at tage fat i rejsekortsstanderen med venstre hånd.
