**Havarikommisjonen**  
Accident Investigation Board Denmark

**Statement 2024-326**

**Aarhus Letbane, personpåkørsel på Nørrebrogade d. 22-06-2024**

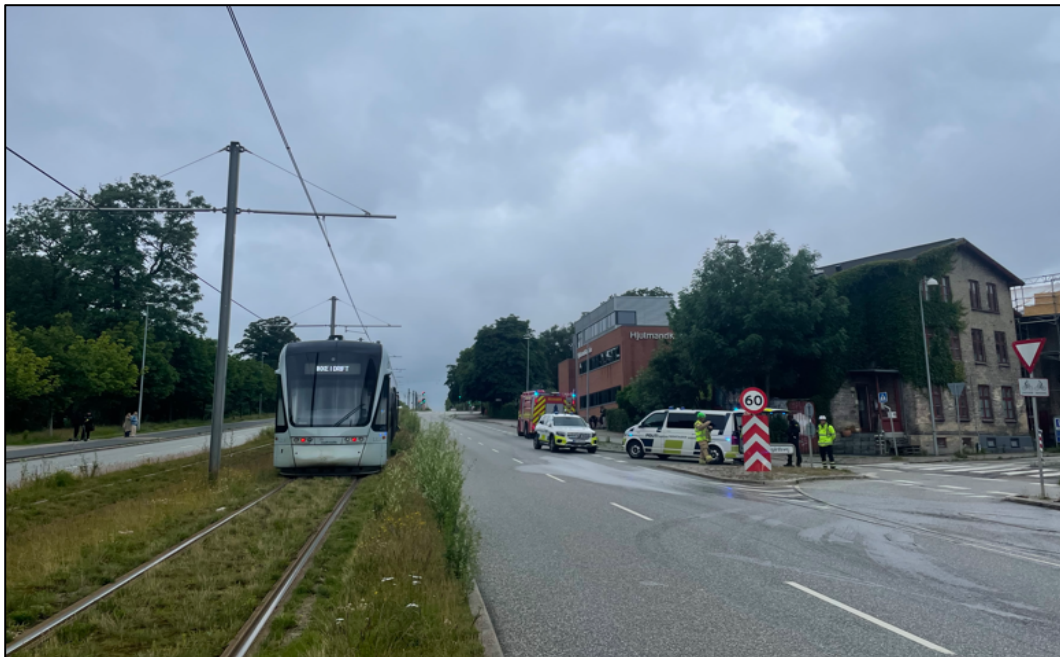
Foto 1. Nørrebrogade set i nordgående retning ud for Kirkegårdsvej – Letbanetogets bagende ses holdende ud for ulykkesstedet. Kilde: Aarhus Letbane.
