Vykolejení vlaku Os 27307 v dopravně D3 Stupno

Pondělí, 18. prosince 2023

Derailment of the regional passenger train No. 27307
at Stupno operating control point

č. j.: 6-4446/2023/DI

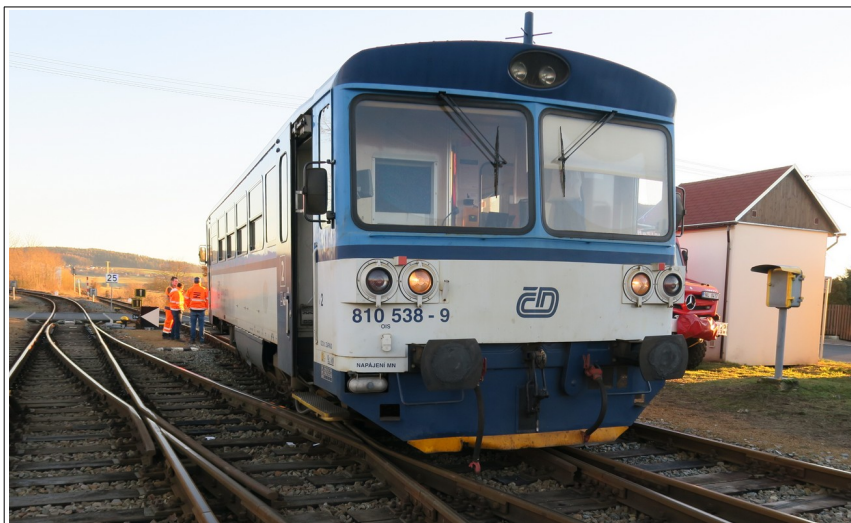
Vznik události:	18. 12. 2023, 13:53 h.
Popis události:	nezajištěná jízda vlaku Os 27307 s jeho následným vykolejením na samostatné výhybce, která nebyla správně přestavena do koncové polohy.
Dráha, místo:	dráha železniční, kategorie regionální, dopravná D3 Stupno, výhybka č. 1sv, km 19,378. Místo vykolejení je v km 19,384 ve výhybce č. 1sv.
Zúčastnění:	Správa železnic, státní organizace (provozovatel dráhy); České dráhy, a. s. (dopravce vlaku Os 27307).
Následky:	bez újmy na zdraví osob; celková škoda 321 600 Kč.

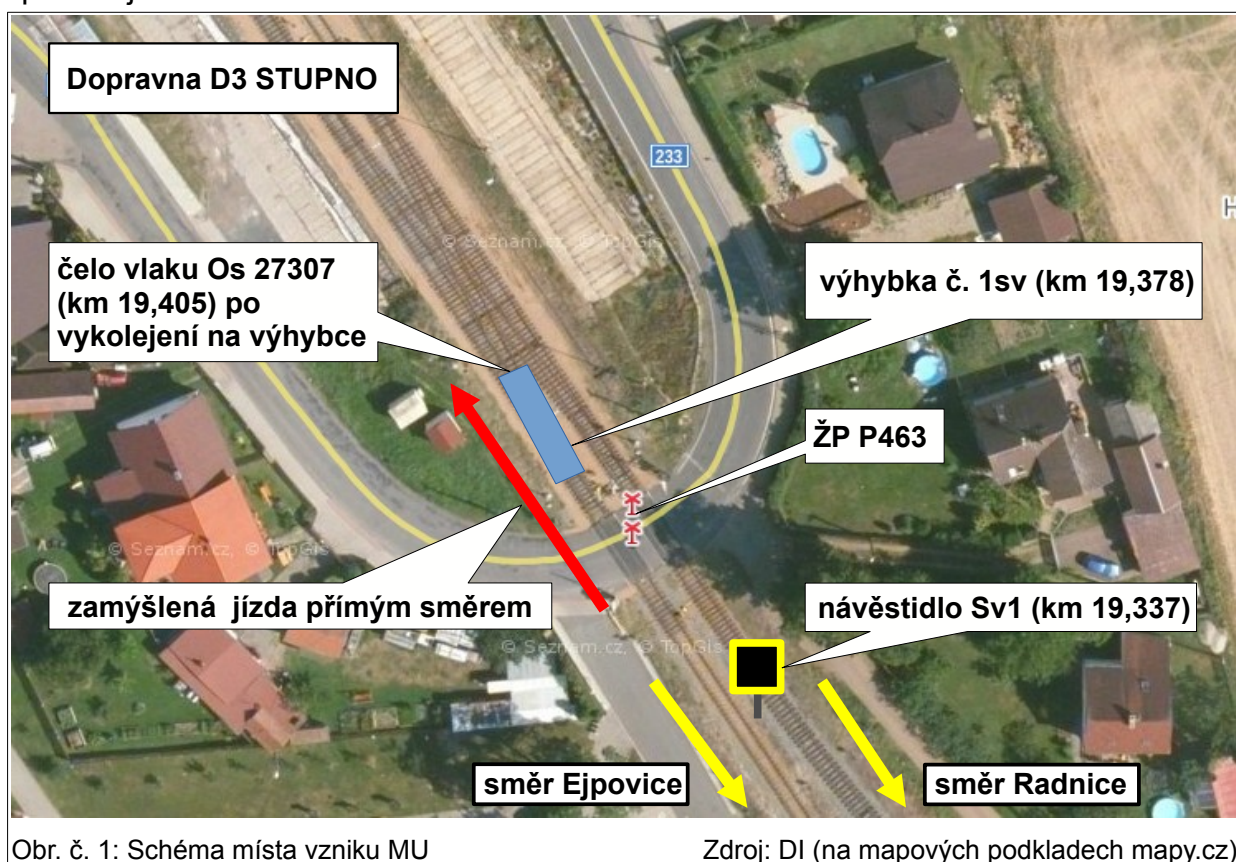
Obr. č. 1: Schéma místa vzniku MU

Dopravna D3 Stupno se nachází na jednokolejných dráze železniční regionální Ejpovice – Radnice v km 19,614 úseku trati Ejpovice – Stupno a v km 0,00 úseku trati Stupno – Radnice. Dopravna D3 Stupno je úvratňová, v km 19,951 je ukončena zarážděm. Na záhlaví dopravní se nachází dvoukolejný ŽP P463, v km 19,373 pro kolej č. 1 (úsek trati Ejpovice – Stupno) a v km 0,242 pro kolej č. 2 (úsek trati Stupno – Radnice). Sklon v místě vzniku MU je 0,0 ‰.
