RAPORT DE INVESTIGARE

privind accidentul feroviar produs la data de 13.12.2023, ora 12:35, pe raza de activitate a Sucursalei Regionale CF Cluj, secția de circulație Dej – Beclean pe Someș (linie dublă electrificată), la intrarea de pe fir I de circulație la linia 6 în stația CFR Beclean pe Someș, a trenului de marfă nr.661004 (aparținând operatorului de transport feroviar SNTFM „CFR Marfă” SA), prin deraierea a 5 vagoane din compunerea trenului.

*Raport de investigare
10 decembrie 2024*

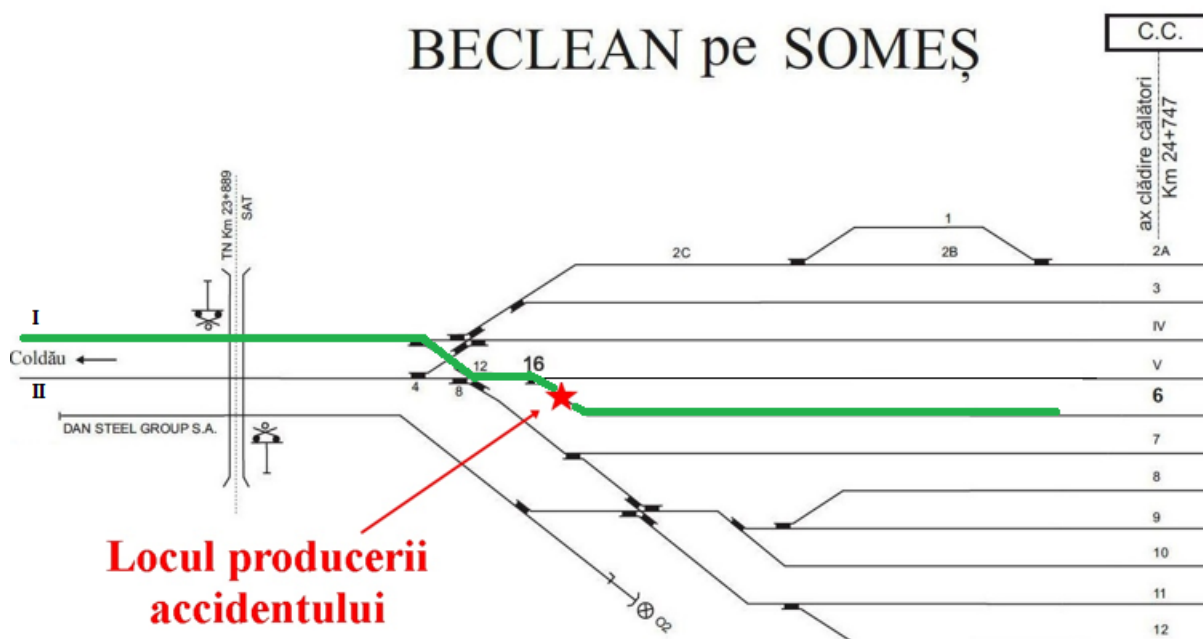
Imaginea nr. 9 – traseul trenului nr.661004

Linia 6 este linie de primiri - expedieri, delimitată de schimbătorii de cale nr.16 și TJD 7/11. Trenul a circulat în sensul kilometrării liniei.

Prima urmă de deraiere s-a produs la km 24+232, pe curba aflată după aparatul de cale nr.16, la o distanță de 1,45 m de joanta de capăt a schimbătorului.
